**DOCUMENTAR FOTOGRAFIC**  
**Biserica evanghelică fortificată din satul Hamba,**  
**Județul Sibiu, com. Șura Mare, sat Hamba**

**MODUL28BA**

**18.02.2024**

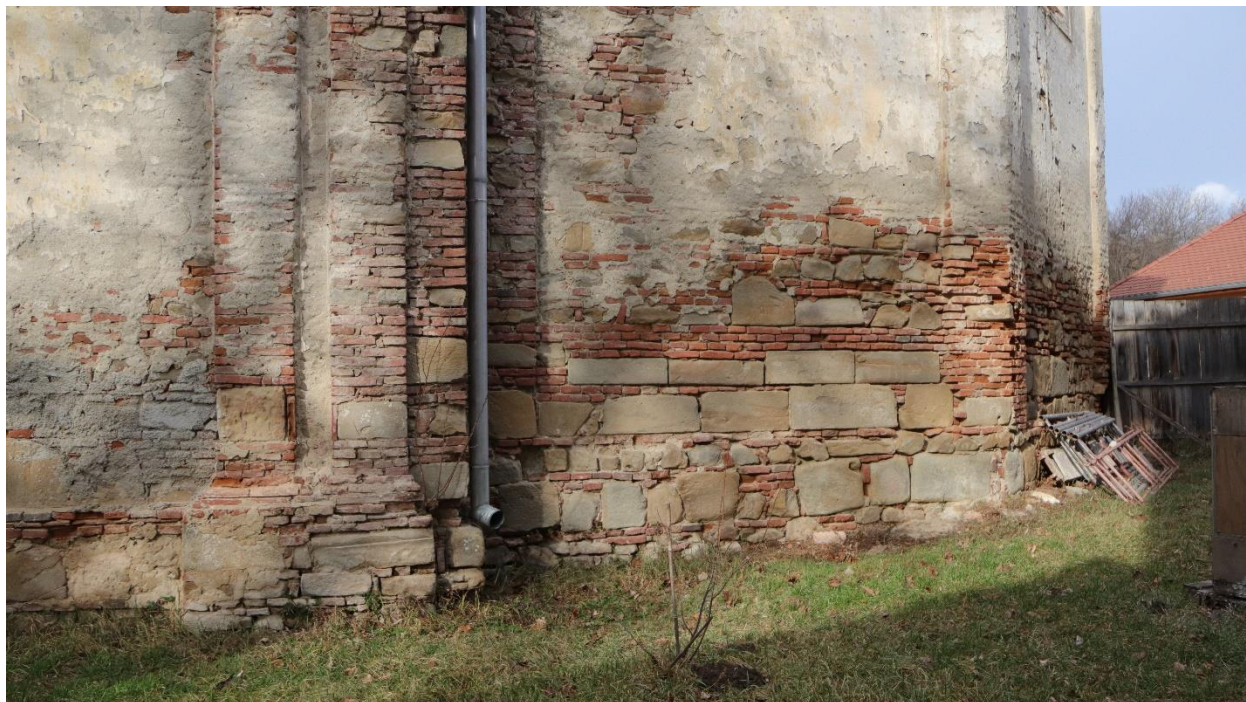
**Fig.7.Imagine a soclului dinspre altar. Se pot observa degradările specifice la soclu datorate infiltrațiilor și umezelii**

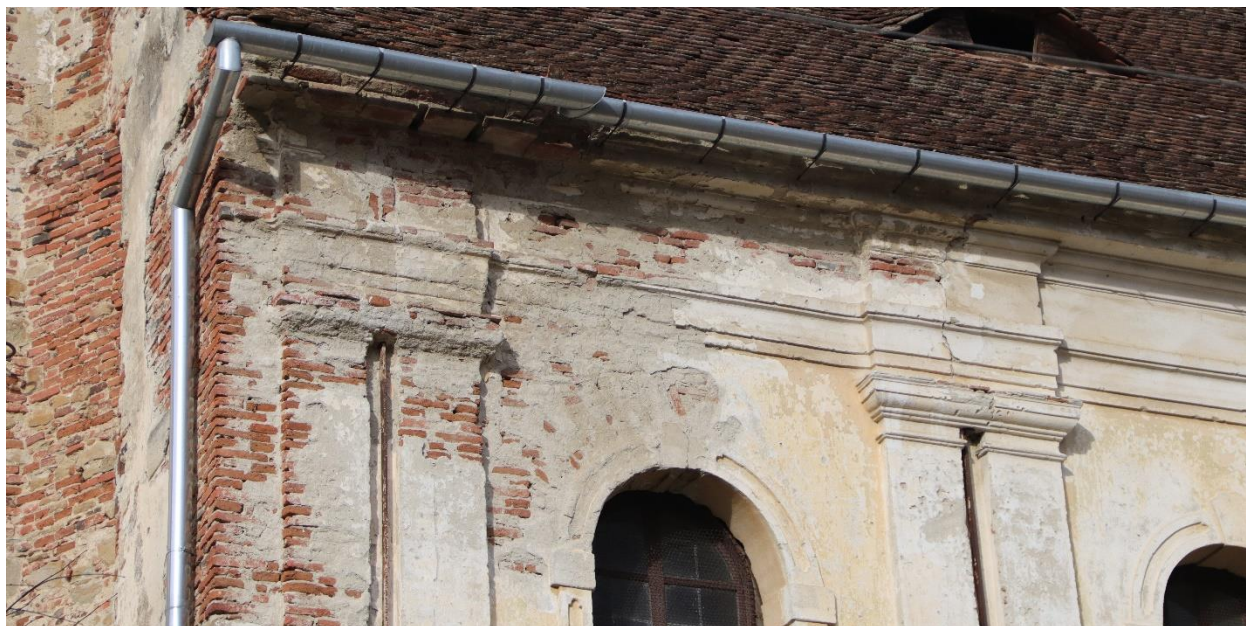
**Fig.8.Imagine a cornișei elevației sudice dinspre turn. Se pot observa degradările cauzate de apele meteorice și evacuarea improprie a acestora, precum și introducerea ineficientă a jgheabului și burlanului.**

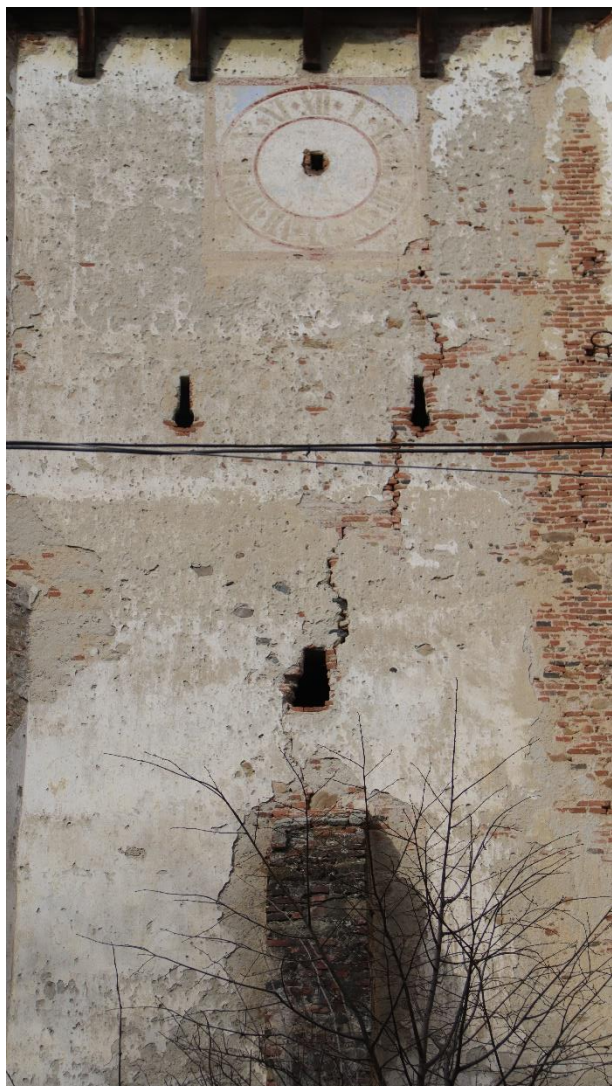
**Fig.9. Prezența fisurilor verticale în zona gurilor de tragere ale turnului clopotniță, precum și exfolierea tencuiei în zonele degradate.**

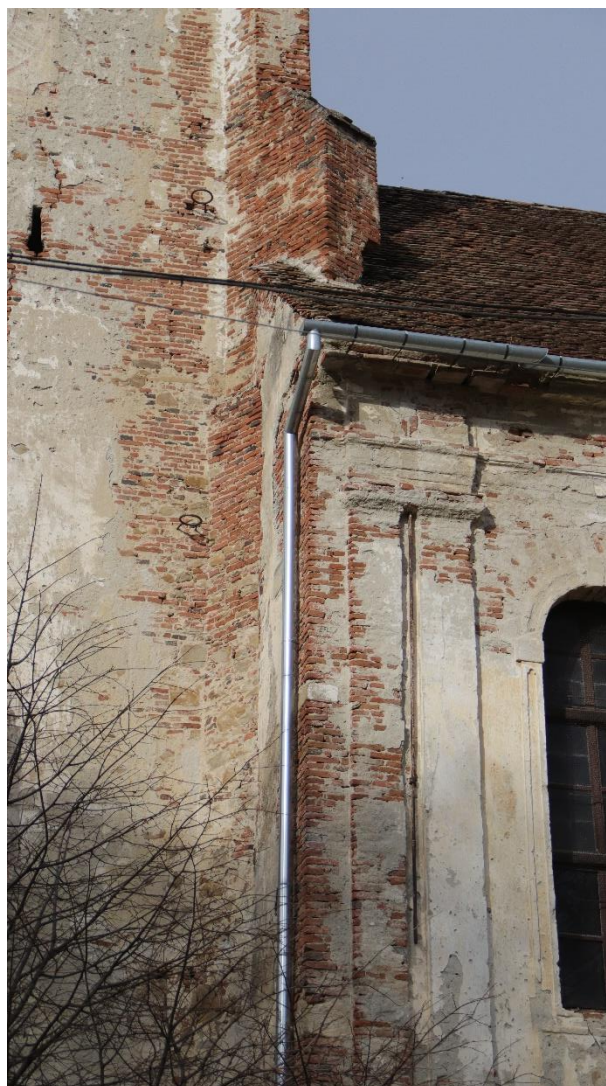
**Fig.10. Întersecția dintre turnul clopotniță și nava bisericii, se observă degradări la nivelul coloanei adosate, a contrafortului și a cornișei bisericii.**

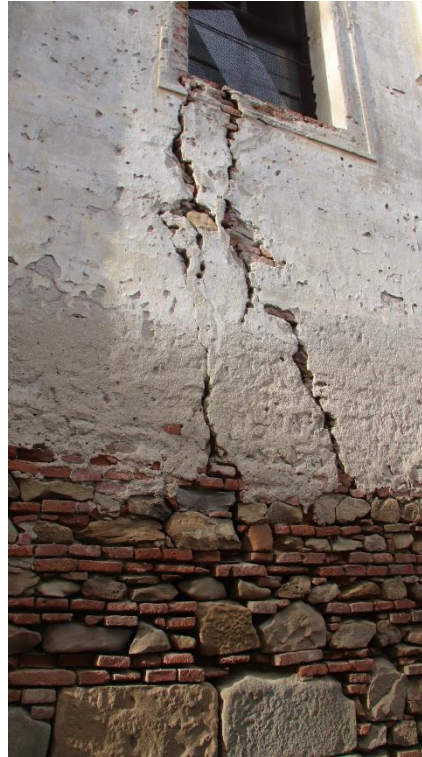
**Fig.12. Fisuri verticale în zona inferioară a ferestrelor altarului**

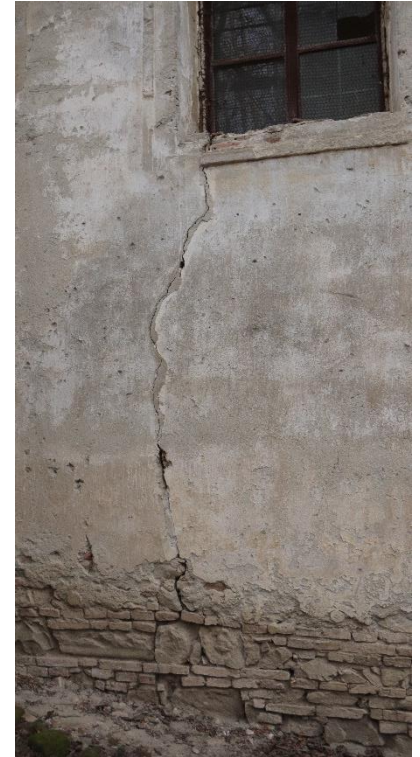
**Fig.13. Fisuri verticale în zona inferioară a ferestrelor de pe elevația nordică a navei**

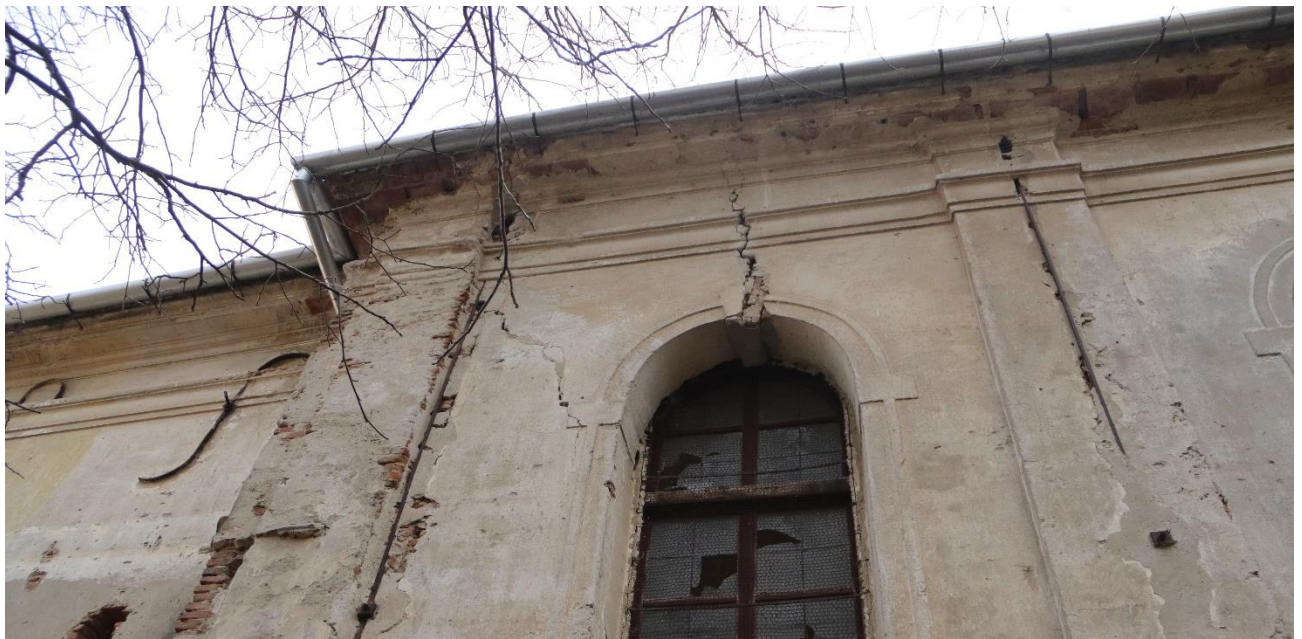
**Fig.14. Fisuri verticale în zona superioară a ferestrelor de pe elevația nordică a navei**

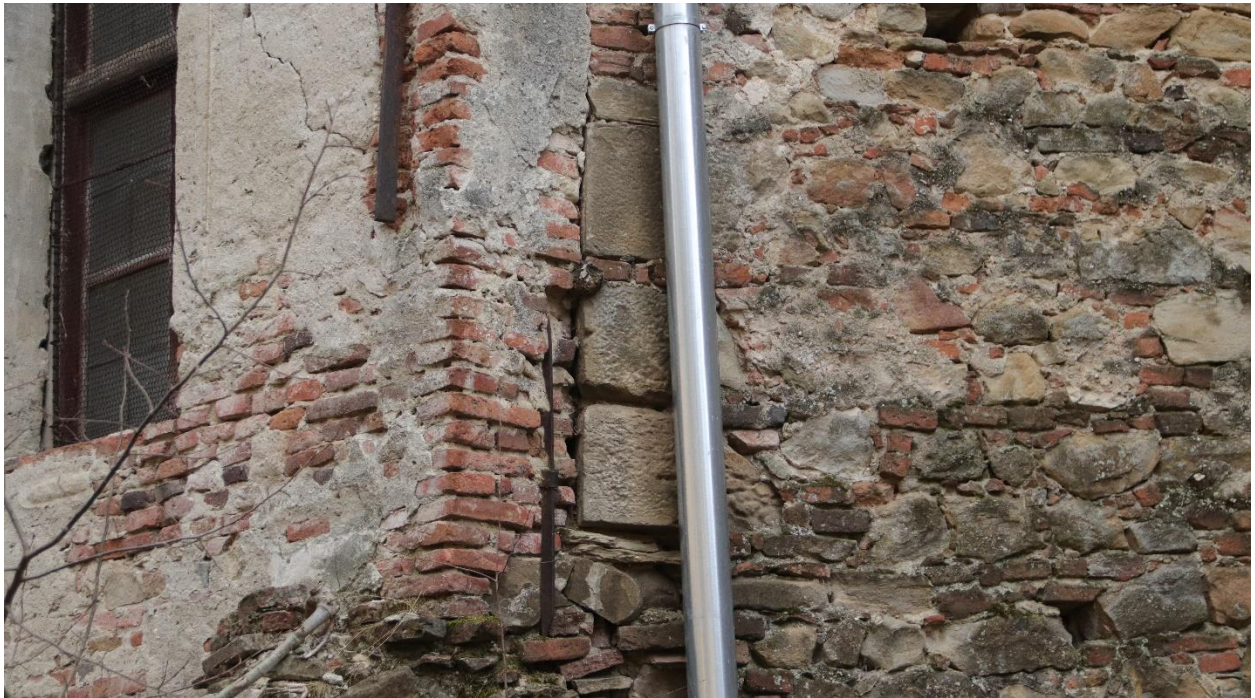
**Fig.21. Nețesere a zidăriei elevației nordice.**

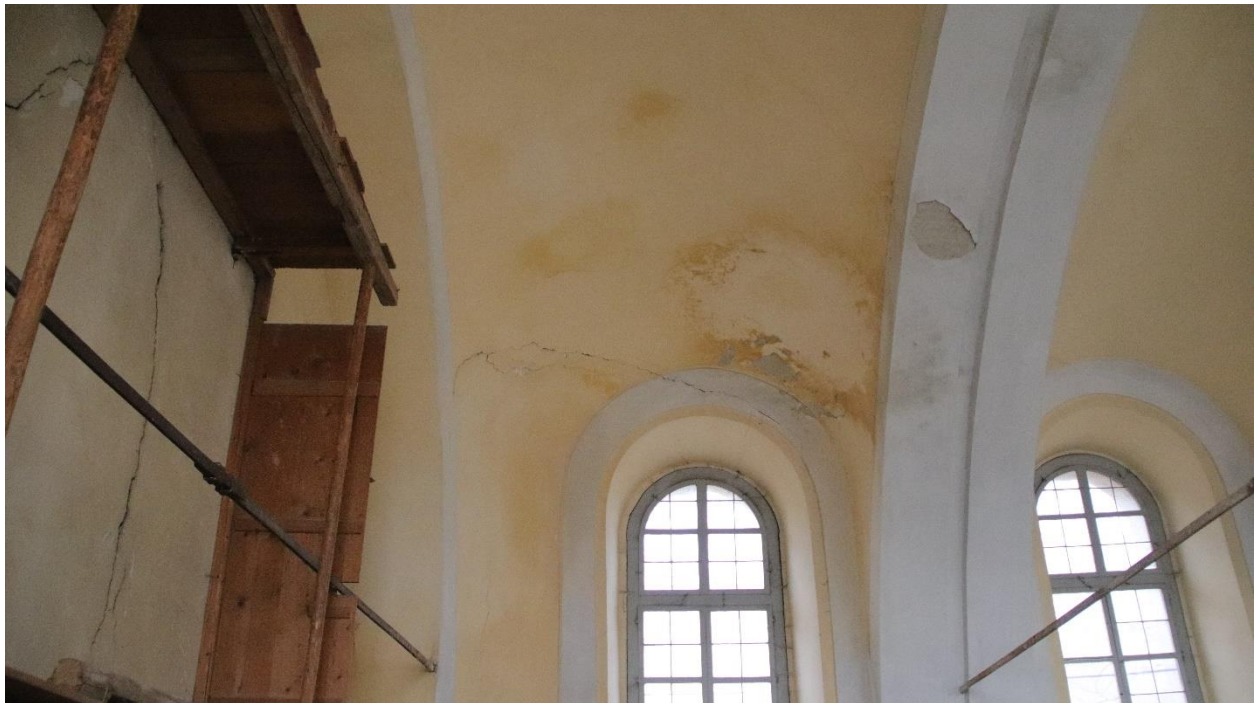
**Fig.24.Fisuri și puncte de umezeală în zona ultimei ferestre a extremității vestice a elevației nordice, unde punctele de prelingere a apei au dus la pătrata zugrăvelii**

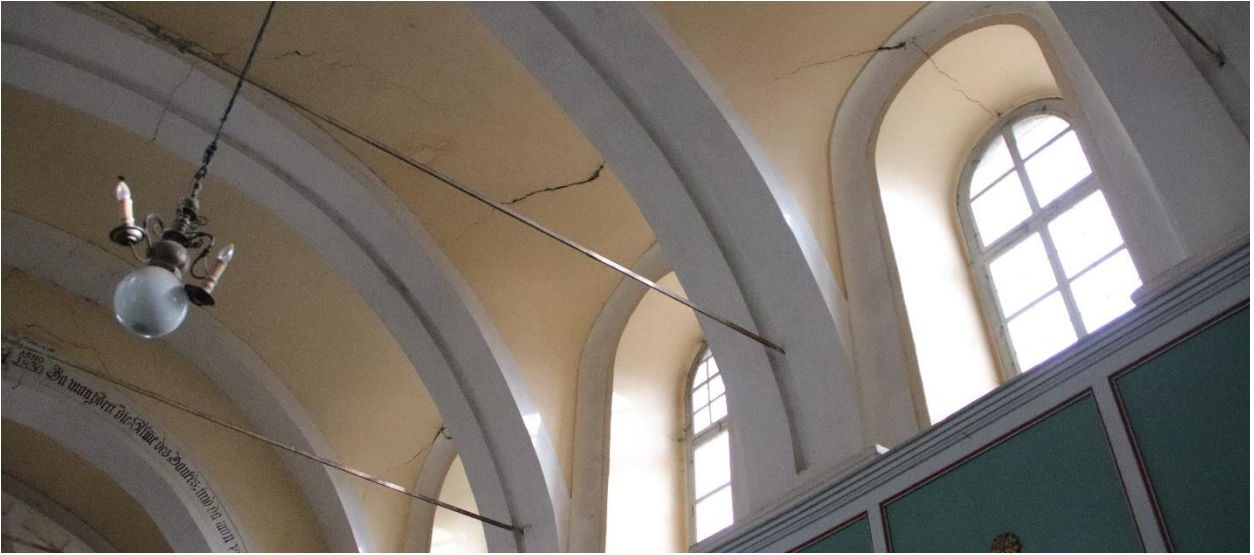
**Fig.25.Fisuri verticale la partea superioară a primelor 3 registre de ferestre dinspre altar**

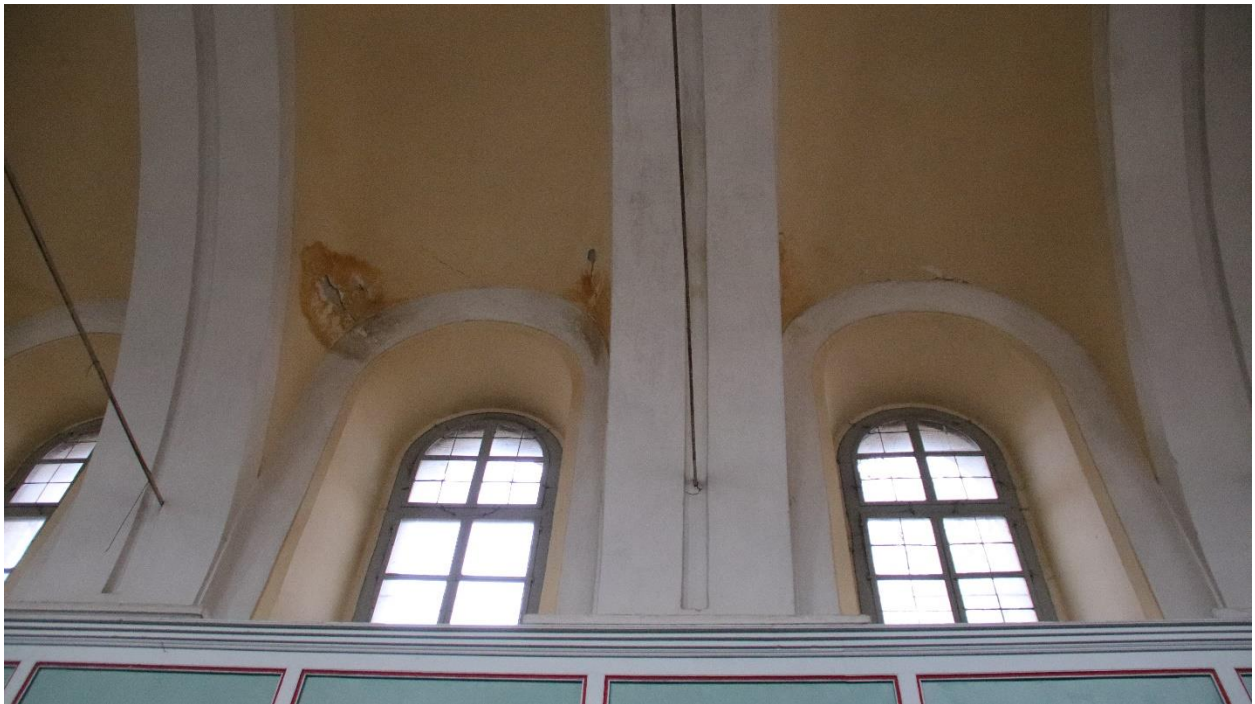
**Fig.26. ultimele ferestre din extremitatea vestică a acestei fațade sudice prezintă puncte de umezeală datorate prelingerii apei prin învelitoare**

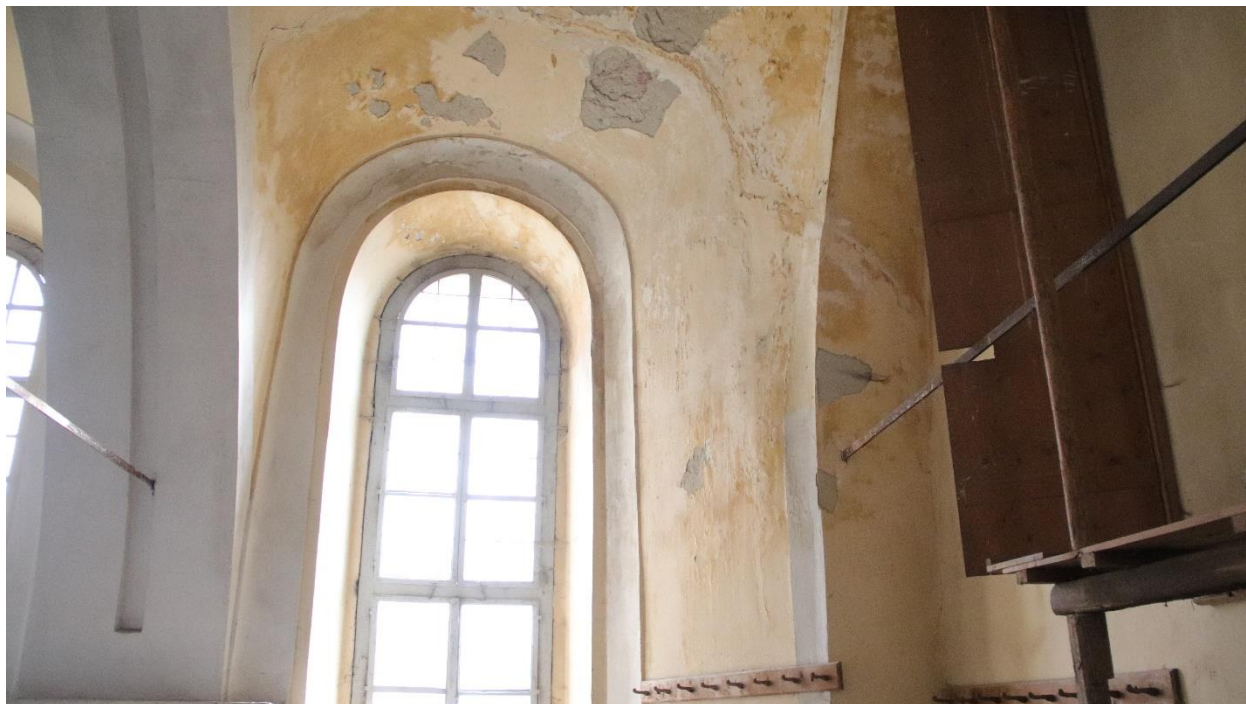
**Fig.27.Ultima fereastră dinspre altar, unde punctele de prelingere ale apei au dus la pătarea zugrăvelii și la exfolierea acesteia**

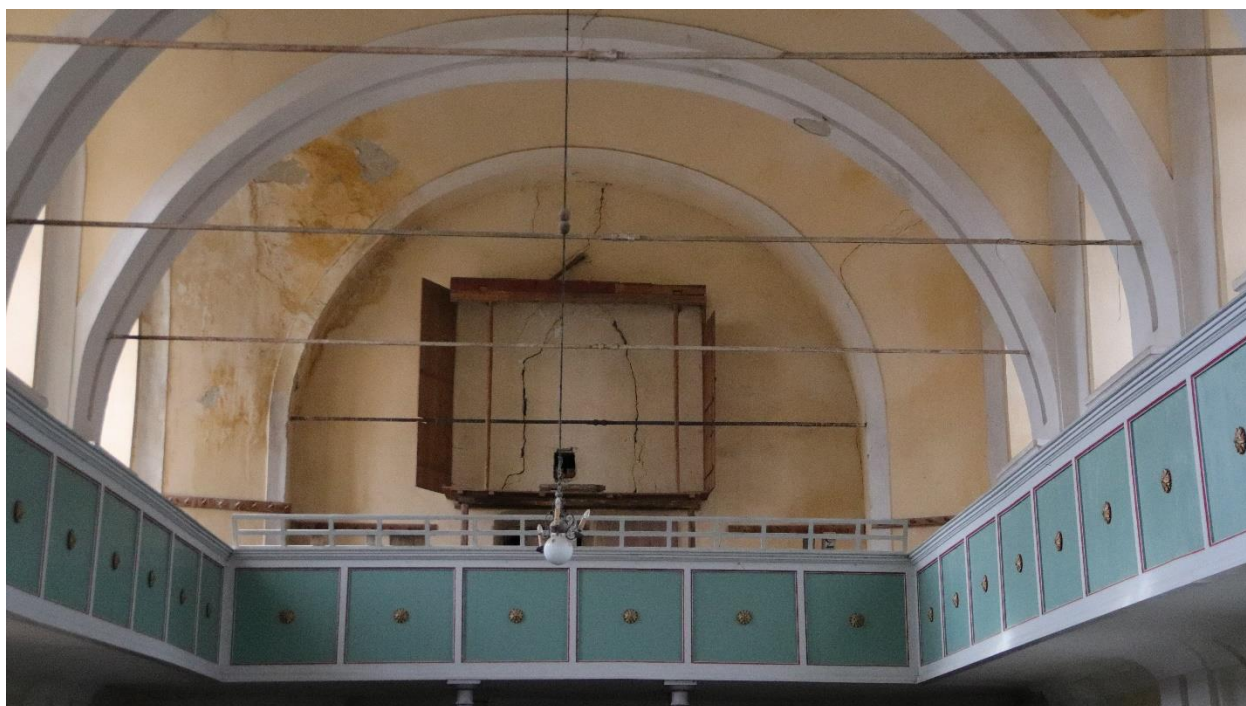
**Fig.28.În extremitatea sudică a elevației vestice, la baza arcului baroc, se regăsesc urme de umiditate cauzate de prelingeri ale apei, care au dus la pătarea zugrăvelii interioare**

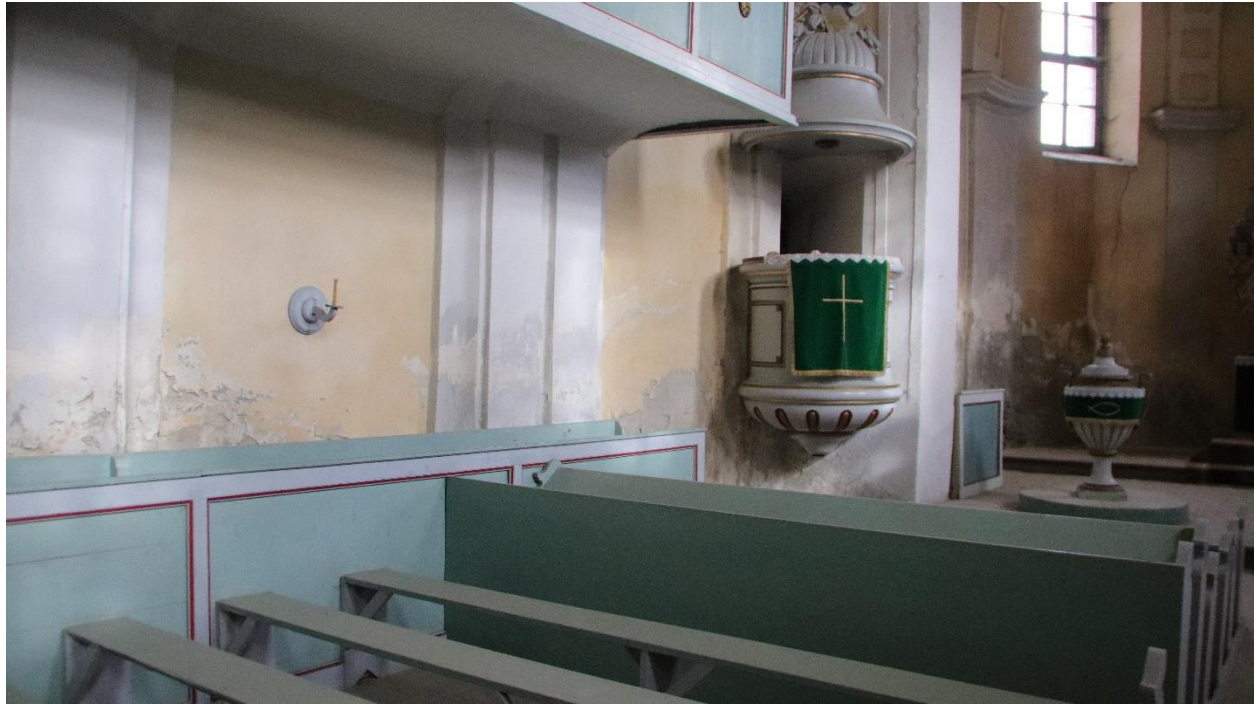
**Fig.29. Umezeală pe peretele nordic**

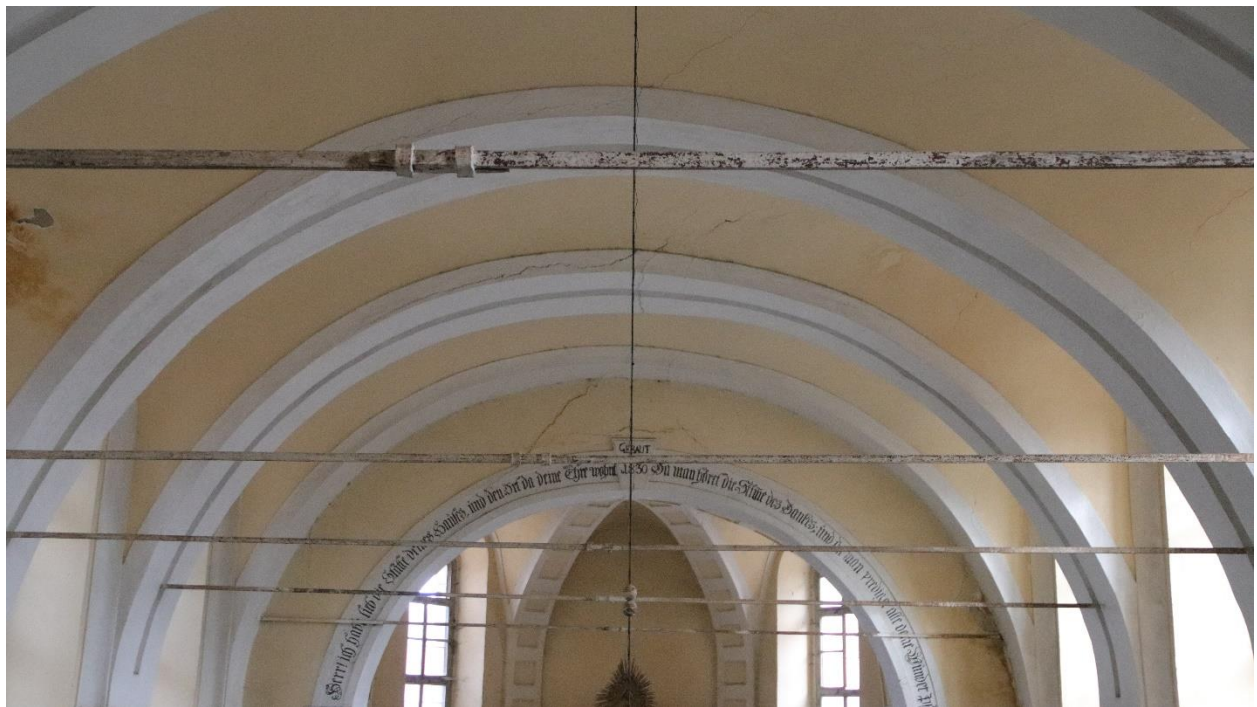
**Fig.30. Fisurile din zona arcelor baroce ale navei**

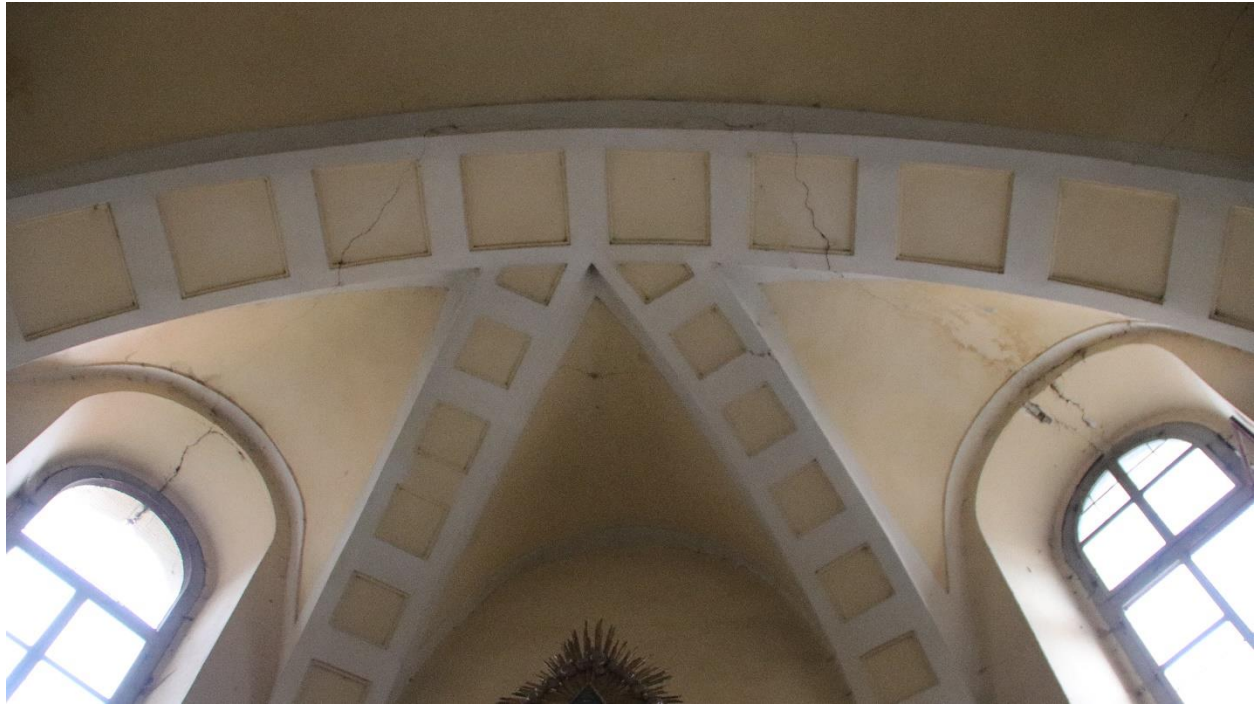
**Fig.31. Fisuri în zona ferestrelor altarului**

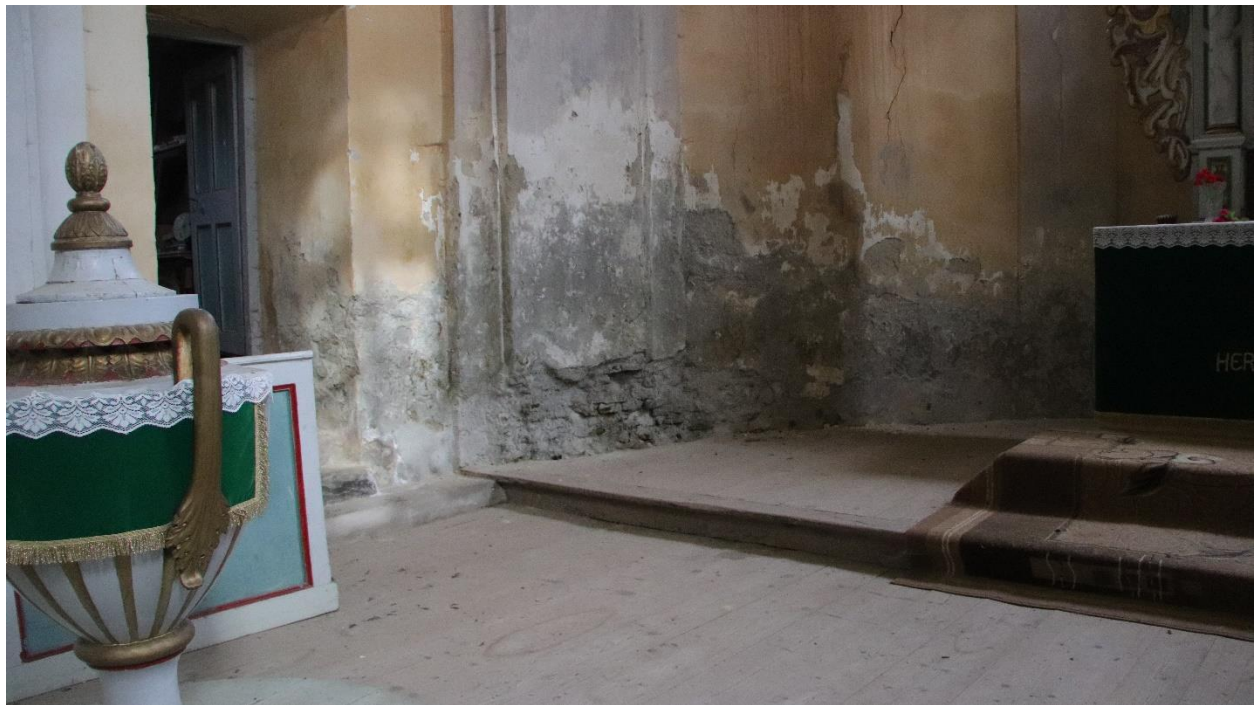
**Fig.32.Degradări ale soclului în zona altarului**

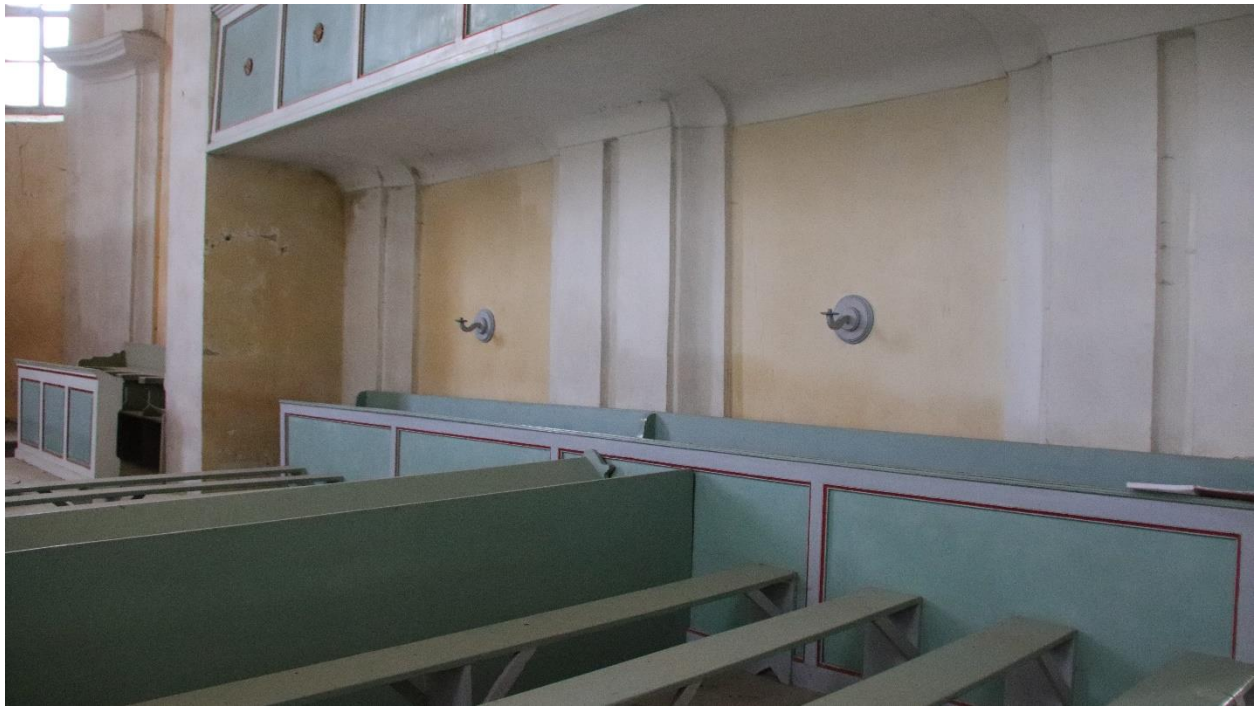
**Fig.33. Umezeală pe peretele sudic**

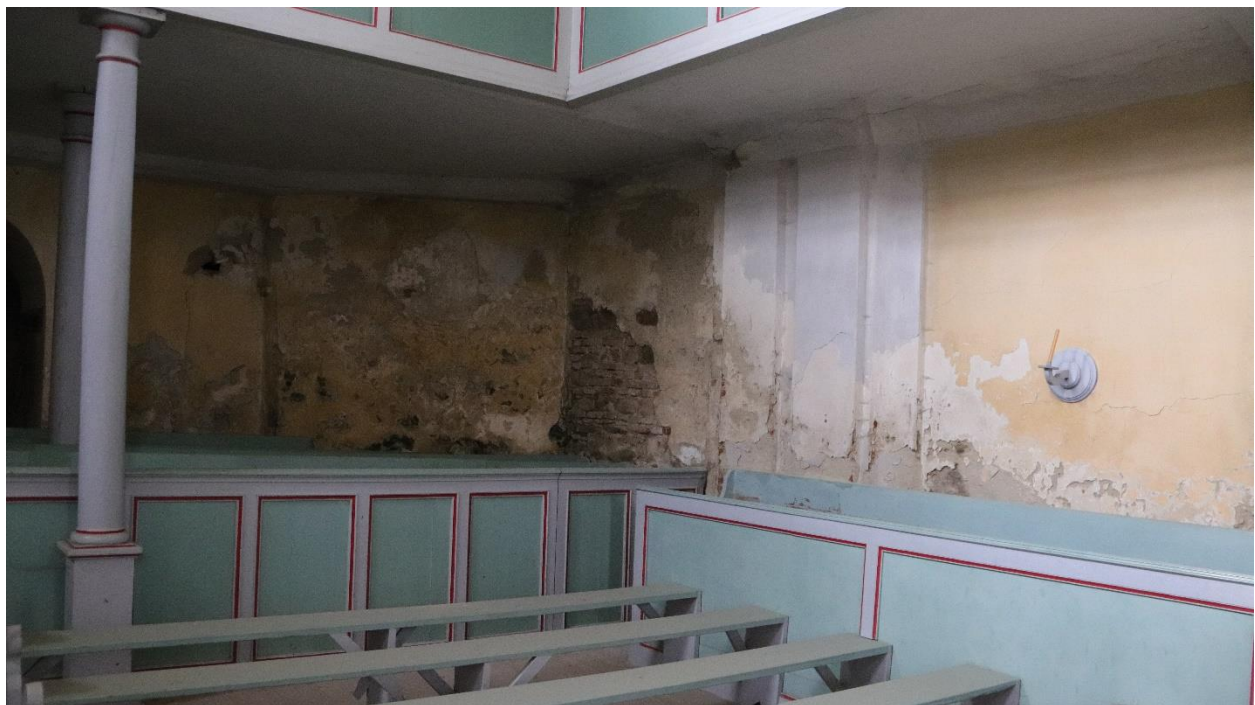
**Fig.34. Degradări în coltul dinspre nord-vest**

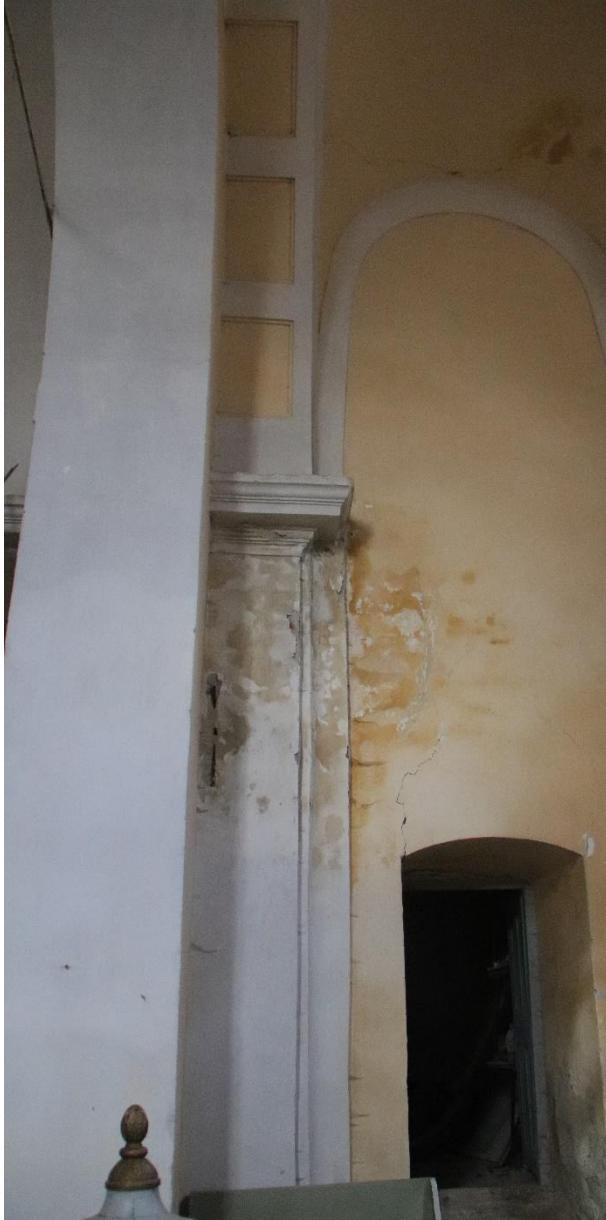
**Fig.35. Degradări în zona pilastrului nordic al altarului**

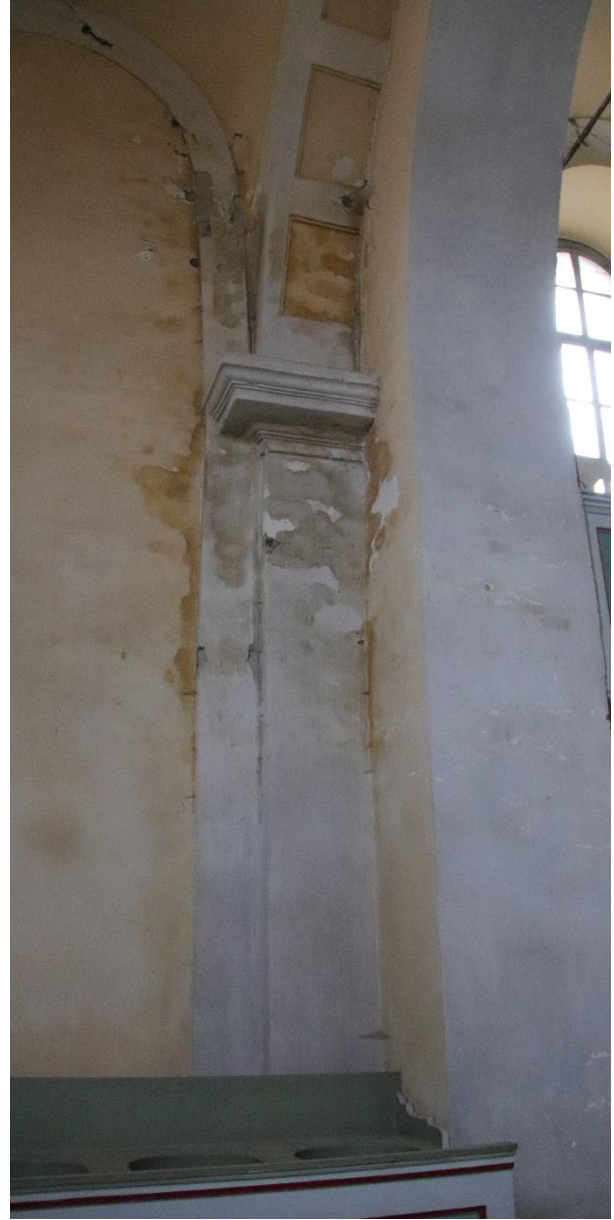
**Fig.36. Degradări în zona pilastrului sudic al altarului**

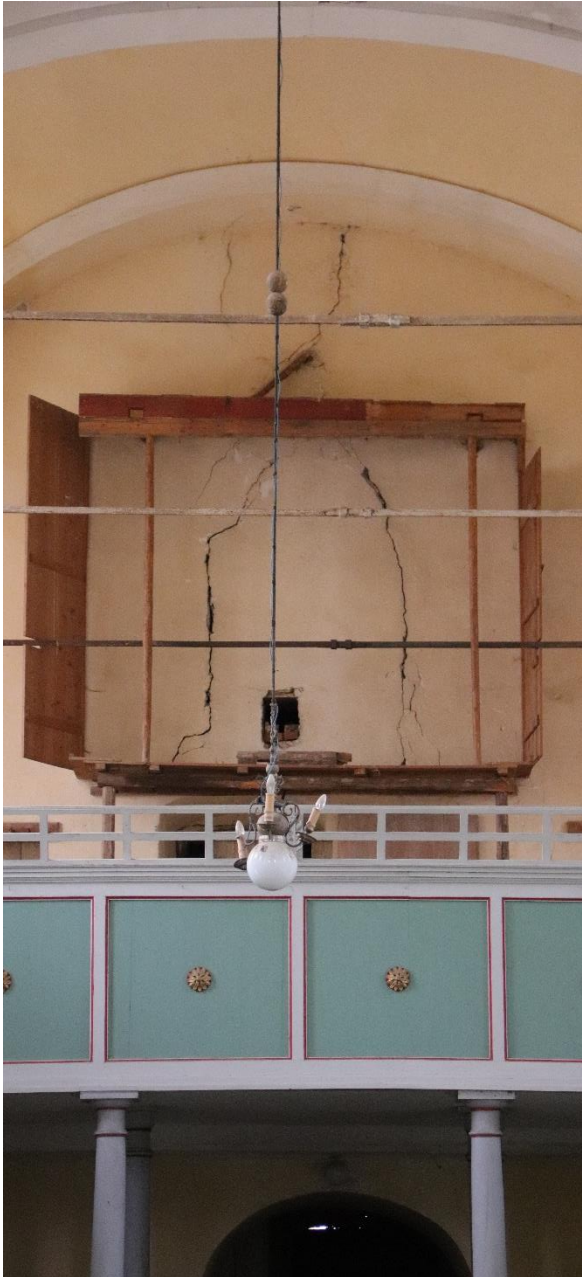
**Fig.37. Fisură în zona fostei orgi**

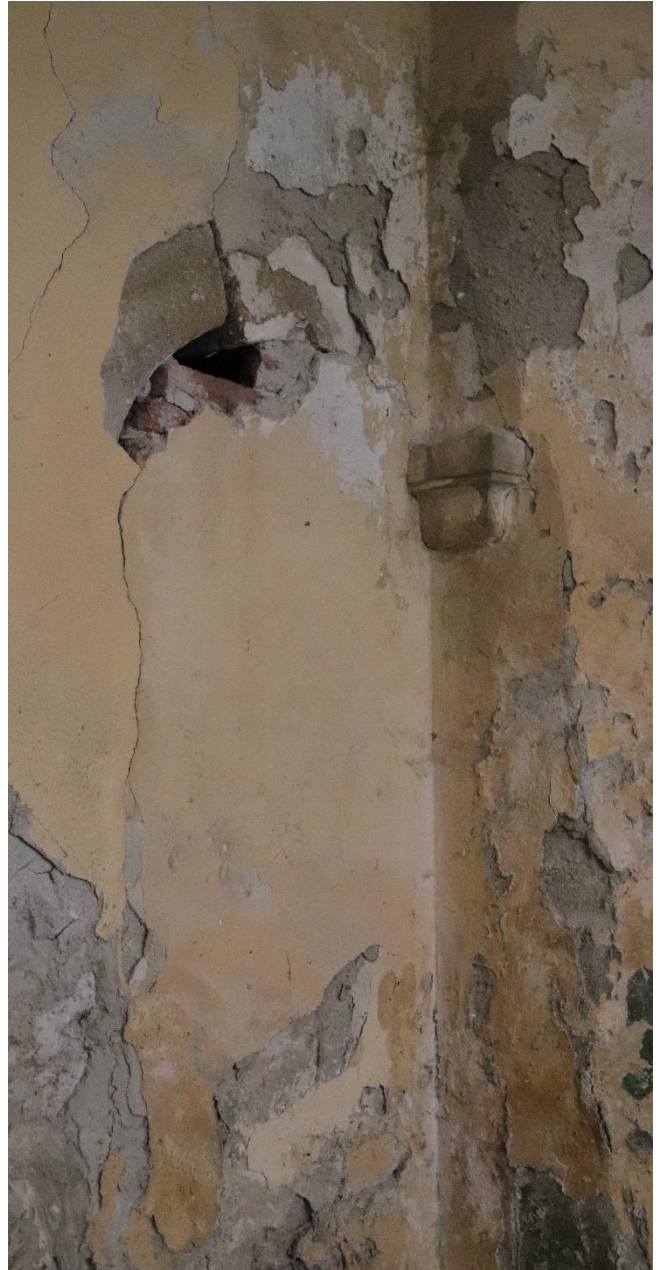
**Fig.38. Degradări perete nordic, posibil nașterea unei foste bolți**

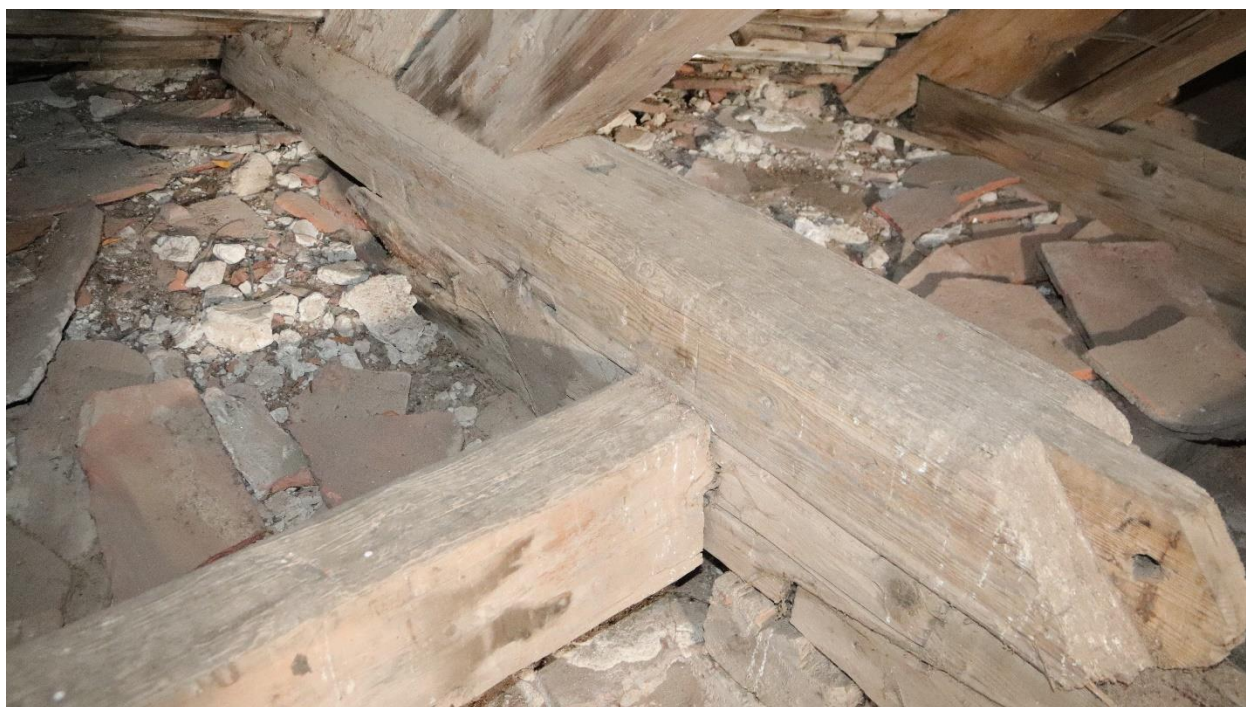
**Fig.40. Degradări specifice în zona elementelor de șarpantă, la nivelul corzilor**

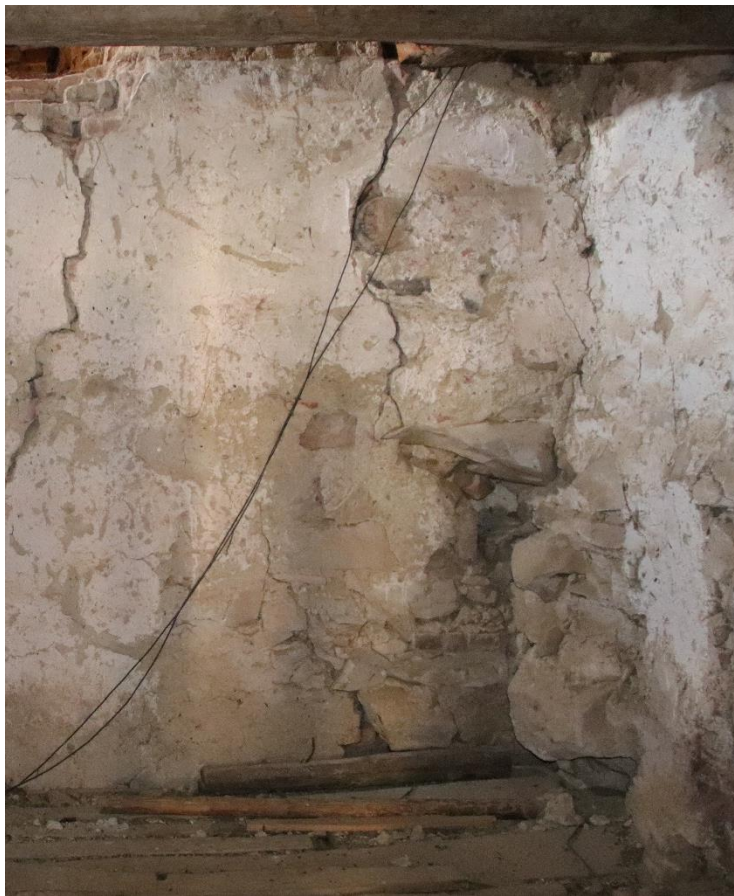
**Fig.42. Degradări ale tencuielii turnului-clopotniță**

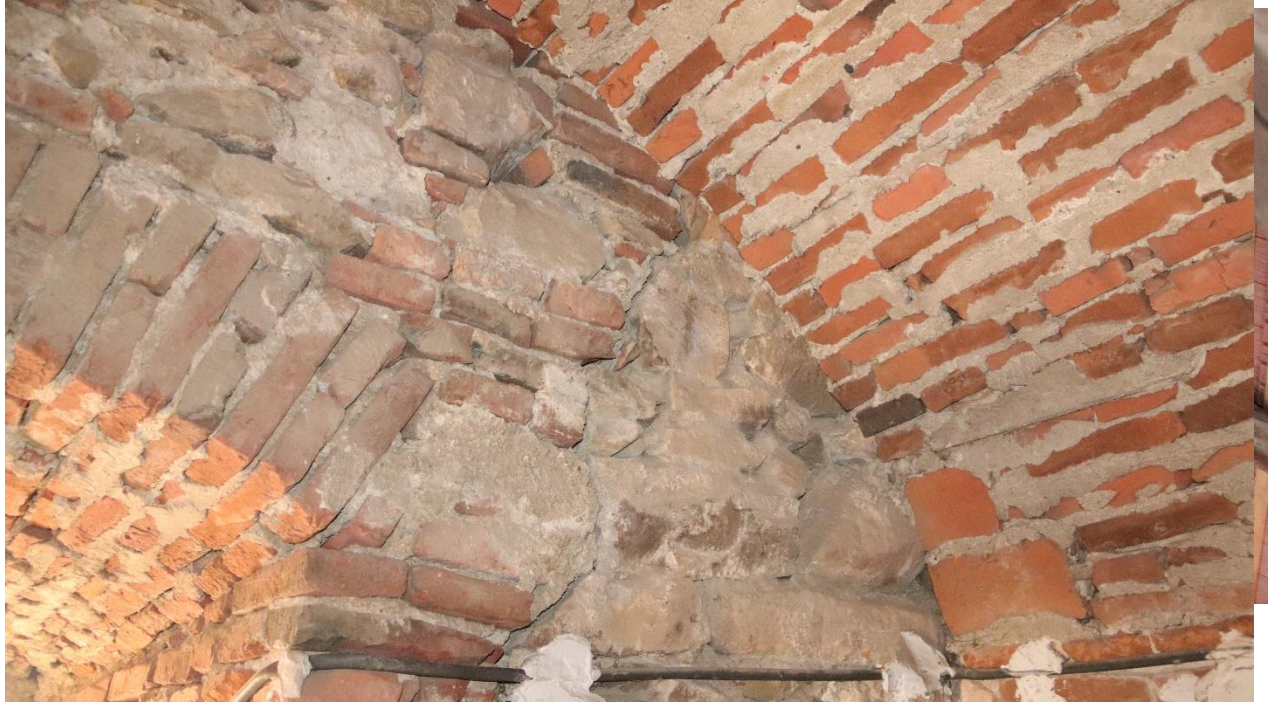
**Fig.44. Neșesere a zidăriei dintre turn și navă**

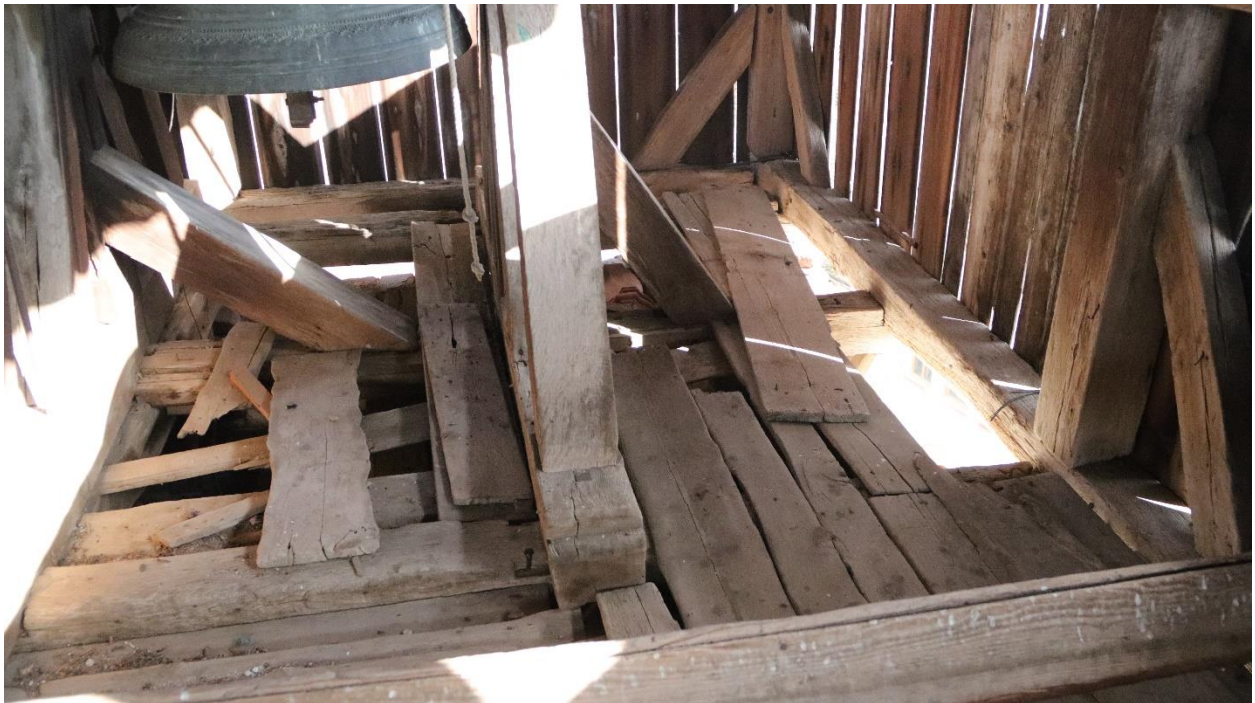
**Fig.47. Dușumeaua ultimului nivel al turnului, subdimensionată**

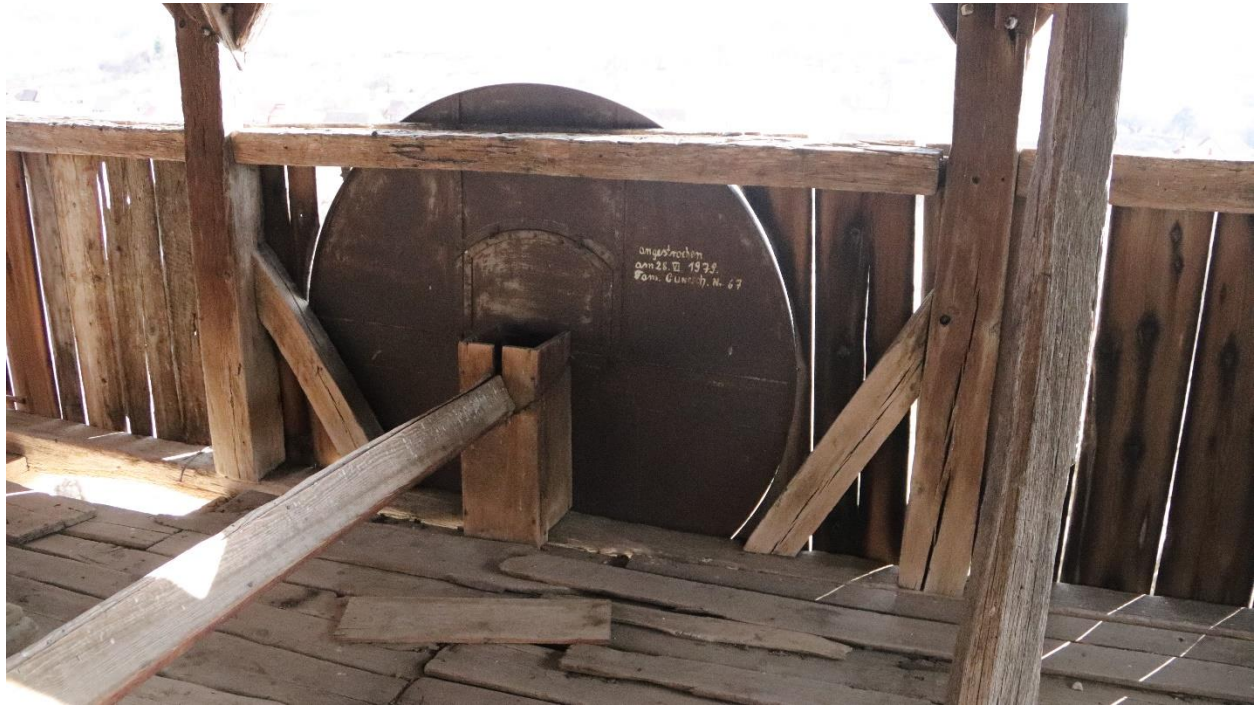
**Fig.48. Degradări ale elementelor din jurul cadranului ceasului din turn**
