ARCO CALIFAL DE LA PLAZA DE LOS BUZONES, N.º 8 (TOLEDO)

Julián GARCÍA SÁNCHEZ DE PEDRO
Santiago RODRÍGUEZ UNTORIA
J. Ramón LÓPEZ LANCHA
F. Miguel GÓMEZ GARCÍA DE MARINA
Arqueólogos

RESUMEN: Estudio evolutivo del inmueble referido en el título que contiene un arco califal.

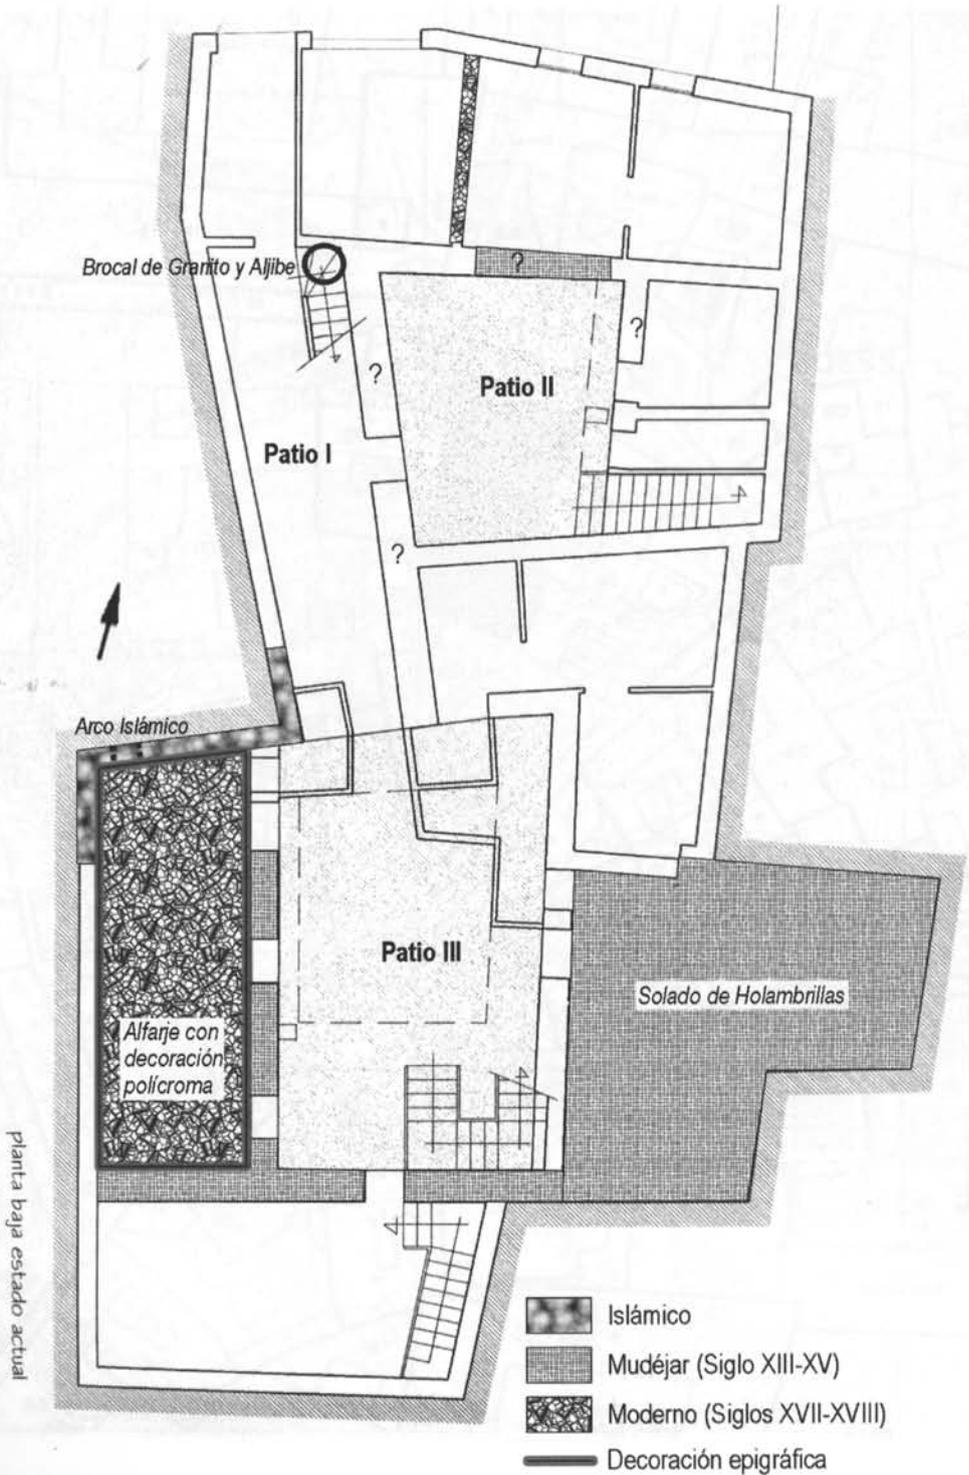
Desde este periodo comienza a privatizarse el espacio público existente en lo que actualmente es el solar que nos ocupa, localizándose varias dependencias fechadas entre los siglos XIII-XV. Posteriormente, entre los siglos XVII-XVIII se convierte en el gran inmueble con tres patios que se pudo documentar en 1994, al que le sucedieron reformas en el siglo XIX. (Ver Figura. 2).

Figura 2. Elementos documentados y cronología.

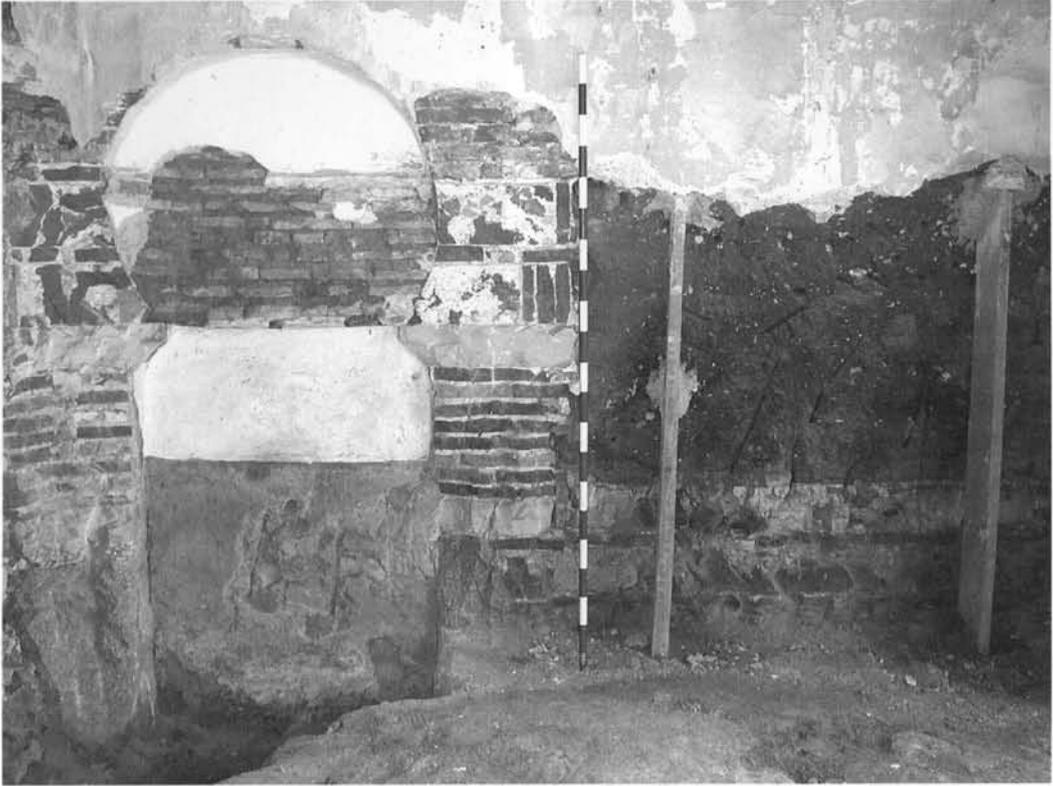
El arco se ubica en la medianería norte de la crujía oeste del patio III. El estado de conservación del mismo era óptimo de no haber sido por la agresión sufrida en todo el conjunto (arco y paramentos). Se presenta tabicado y el espacio comprendido entre los salmeres y el umbral, que deja ver parte del intradós, se había aprovechado de alacena hasta época relativamente reciente. (Figura. 1-3. Fotos. 1-4)

⁵ Así, el 3 de Junio de 2003 nos personamos en la obra junto con el Técnico de la Consejería de Cultura de la Junta de Comunidades de Castilla-La Mancha, comprobando cómo el arco islámico que se presenta en este trabajo había sido rebajado con un martillo eléctrico en más de 20 cm de anchura hasta media altura, lo que ha hecho que tan sólo conserve en la zona afectada una anchura total que oscila entre los 9 y los 15 cm.

Foto 1. Arco exterior.

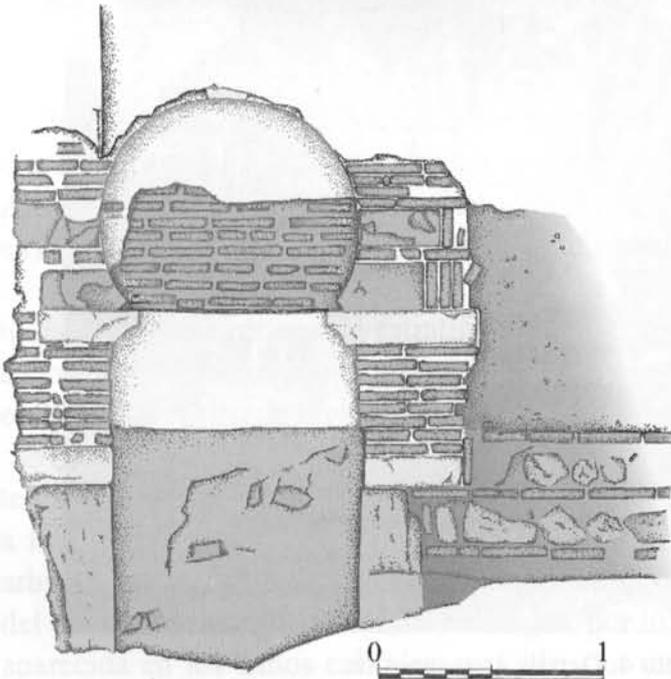
Figura 3. Alzado del Arco.

Dimensiones: Presenta una altura hasta la clave de 2,60 metros al exterior, al interior 2,69 metros, la rosca mide 0,62 metros; 1,08 metros de luz entre jambas y 1,14 metros de diámetro del arco.⁷ (Ver Figura.3).

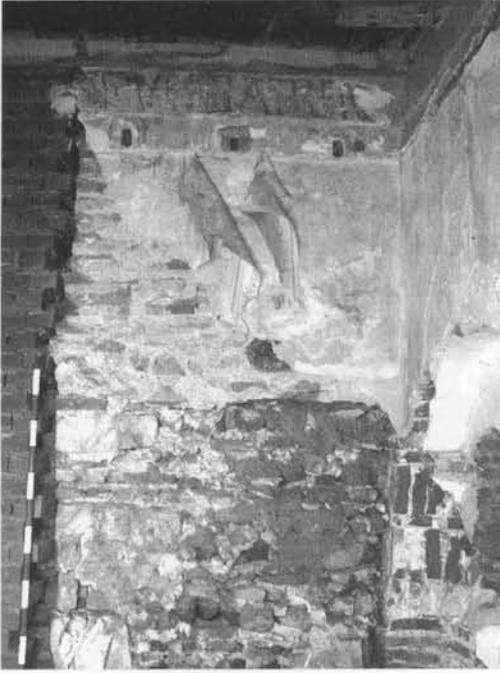
Asociados a dicha estructura observamos por un lado, partiendo desde la jamba derecha, un paramento en mampostería encintada de tipo A⁸, formando un zócalo corrido de 1,25 metros de altura; las cajas presentan una altura de 0,19/20 metros, mediante mampuestos y ripio de teja que sirve de nivelación, separadas por una hilada de ladrillo, dispuestos generalmente planos a soga, intercalando alguno a tizón; sobre la que se dispone una fábrica de tapial de muy buena calidad, con una altura de 2,00 metros, presentándose muy compactado, realizado posiblemente mediante percusión. Dicho paramento abarca toda la longitud del muro en el que se localiza el arco descrito y en parte del paramento oeste, formando una esquina realizada mediante sillares de caliza y de granito en la base, al interior queda centrado en una estancia cuyas dimensiones son de 7,70 metros de longitud, 3,17 metros de anchura y 3,27 metros de altura⁹.

Foto 2. Paramento asociado y Escocia.

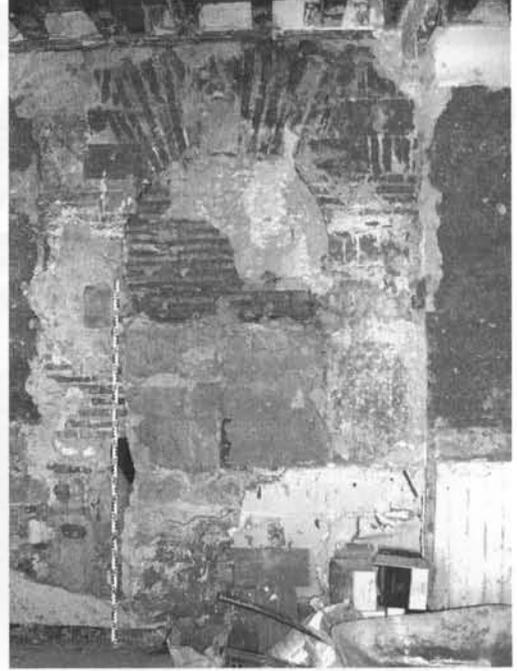
El conjunto presenta una trabazón realizada con un mortero de muy buena calidad. Así mismo se conservan restos del enlucido original en la cara interior, compuesto por una fina capa de mortero o yeso, concretamente en la parte superior de la jamba derecha, con restos de líneas verticales en color negro; en la rosca del arco, con restos que imitan el dovelaje alternando en color rojo y blanco; así como en el intradós, recubierto con pintura roja, sin que podamos ofrecer más datos por el momento¹⁰.

Foto 3. Arco islámico interior.

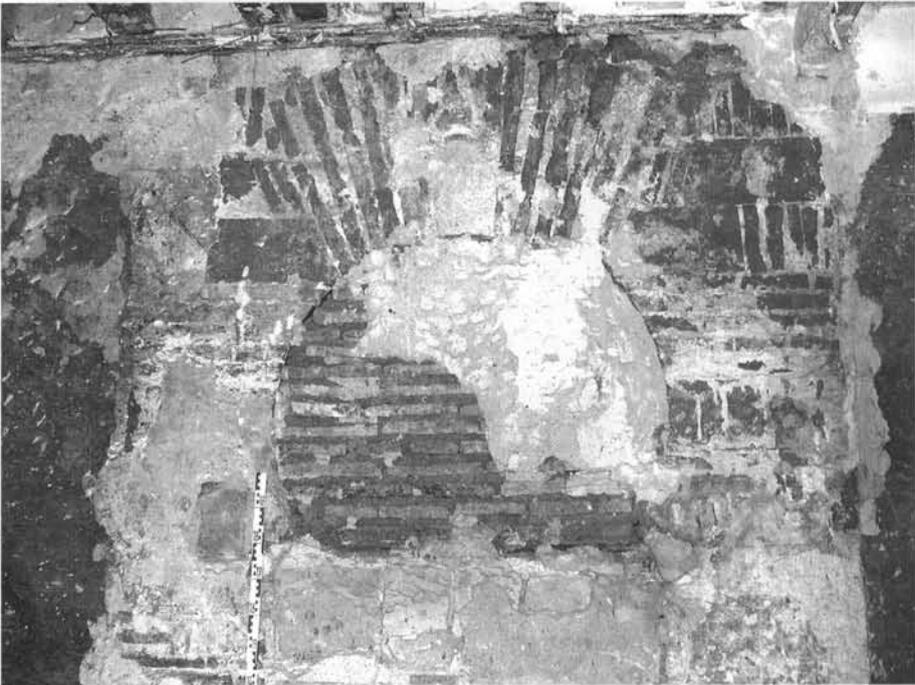
Foto 4. Detalle arco superior.
