**Gutachterliche Stellungnahme
zur
Hausbesichtigung vom 21.03.2005
der Doppelhaushälfte in 15834 Rangsdorf,**

Objekt: mit einer Doppelhaushälfte bebautes
Grundstück in 15834 Rangsdorf,.....
Flurstück mit einer Größe von 304 m² Bauland

**Inhalt des
Auftrages:** Begutachten und bewerten des o. g. Bauobjektes und
ggf. feststellen von offensichtlichen, nicht versteckten
Mängeln während einer kurzfristig anberaumten ge-
meinsamen Hausbesichtigung am 21.03.2005

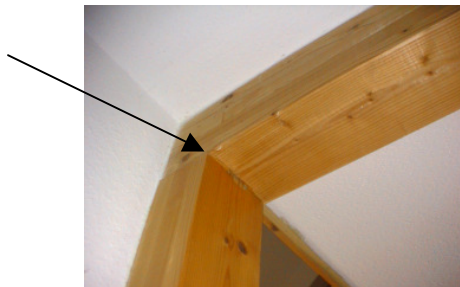
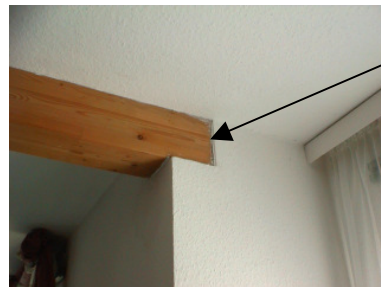
2.3.2	Beschreibung	Maßnahme / Termin
EG/DG, Holzständer	<p>Qualitätsmangel Die Holzständer im gesamten Haus sind unsauber verarbeitet. In den Anschlußbereichen zu den Wand- und Deckenflächen sind Putzabrisse aufgetreten. Das Holz weist darüber hinaus Trocknungsrisse auf. Diese Trocknungsrisse treten vorwiegend bei minderwertigem Holz auf.</p>	<p>Eine malermäßige Instandsetzung der Holzständer mit Holzlasur oder vergleichbarem ist erforderlich. Die Anschlussbereiche zu den Wand- und Deckenflächen sind mit dauerelastischen Fugen zu versehen, so dass keine neuen Abrisse entstehen können.</p> <p>Die Maßnahme sollte kurzfristig ausgeführt werden.</p>

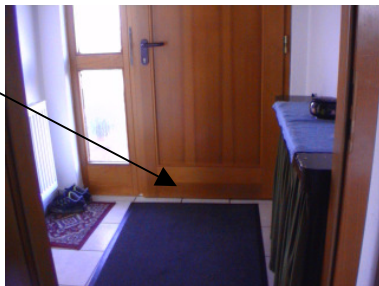
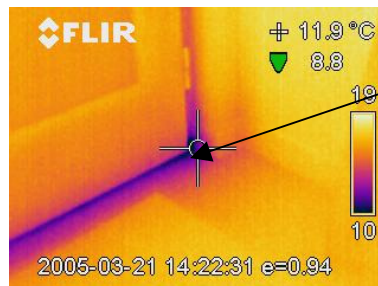
2.3.3	Beschreibung	Maßnahme / Termin
EG, Hauseingangstür	<p>Qualitätsmangel, Bauphysik</p> <p>Die Hauseingangstür mit verglastem, festem Seitenteil ist verzogen und schließt daher nicht einwandfrei. Es kommt zu Zuglufterscheinungen im Hauseingangstürbereich.</p> <p>Dieser kalte Bereich (Wärmebrücke) stellt einen Komfortmangel dar und ist gut auf dem Infrarotbild zu erkennen. Des Weiteren ist ein erhöhter Energieverbrauch zu verzeichnen und es besteht die Gefahr von Schimmelbildung. Anfallende Feuchtigkeit, z.B. Regen oder Luftfeuchtigkeit im Innenbereich schlagen sich an solchen Wärmebrücken nieder und führen zu Staunässe und Schimmelbildung.</p>	<p>Durch Erneuerung des Türgummis kann dieser Mangel behoben werden.</p> <p>Die Zugluft wird unterbunden und es wird ein gleichmäßiger Temperaturverlauf an und im Türbereich erzeugt.</p> <p>Die Maßnahme sollte kurzfristig ausgeführt werden.</p>

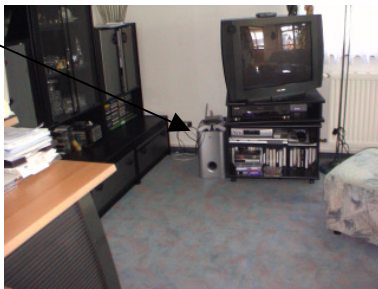
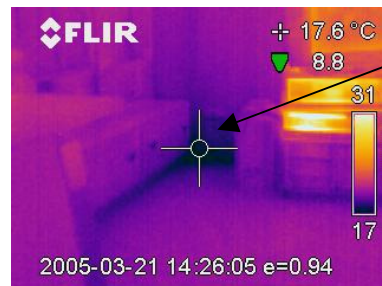
2.3.4	Beschreibung	Maßnahme / Termin
EG, Wohnzimmer	<p>Im Bereich der Steckdosen im Anschlussbereich Wandfläche zur Bodenplatte sind kalte Stellen im Fußbodenbereich zu verzeichnen. Der Raum wird als „fußkalt“ empfunden. Wahrscheinlich ist die Wärmedämmung unter der Bodenplatte und im Sockelbereich nicht fachgerecht ausgeführt worden oder schadhaft.</p> <p>Auf dem Infrarotbild ist zu erkennen, dass ein Temperaturgefälle zum kalten Fußbodenbereich vorliegt. Die Temperatur in diesem Wandbereich liegt bei 17,6 °C während im übrigen Wandbereich normale durchschnittliche Raumtemperaturen von 20°C - 22°C herrschen.</p>	<p>Momentan handelt es sich um ein Komfortproblem, es kann jedoch zu Bauwerkschäden führen, da sich an solchen kalten Stellen Tauwasser niederschlagen und es zu Staunässe und Schimmelbildung kommen kann.</p> <p>Besonders in Bereichen in denen eine ausreichende Durchlüftung nicht gegeben ist, z.B. hinter Schränken usw.</p> <p>Eine Maßnahme zum nachträglichen Wärmeschutz sollte langfristig erfolgen.</p>

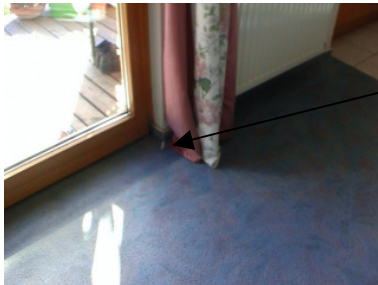
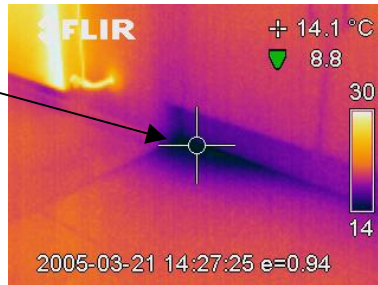
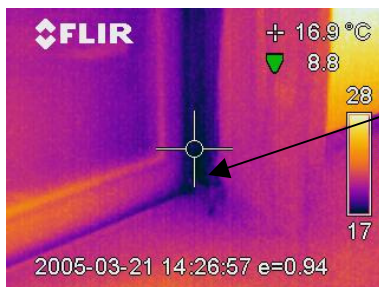
2.3.5	Beschreibung	Maßnahme / Termin
EG, Küchen- Wohn- bereich Terrasse	<p>Siehe Punkt 2.3.4</p> <p>Im Anschlußbereich Wandfläche zur Bodenplatte sind kalte Stellen im Fußbodenbereich zu verzeichnen. Der Raum wird als „fußkalt“ empfunden. Augenscheinlich ist die Wärmedämmung unter der Bodenplatte und im Sockelbereich nicht fachgerecht ausgeführt worden oder schadhaft.</p> <p>Vermutlich ist der Wandanschluss Terrassentür nicht fachgerecht ausgeführt worden, auch hier sind kalte Stellen zu verzeichnen.</p>	<p>Siehe Punkt 2.3.4</p> <p>Aufgrund der erhöhten Luftfeuchtigkeit (z.B. Kochdünste) kann es an diesen Stellen aufgrund von Staunässe zur Schimmelbildung kommen. Auf das richtige Lüften ist hinzuweisen, es ist zwingend einzuhalten!</p> <p>Eine Maßnahme zum nachträglichen Wärmeschutz sollte langfristig erfolgen.</p>

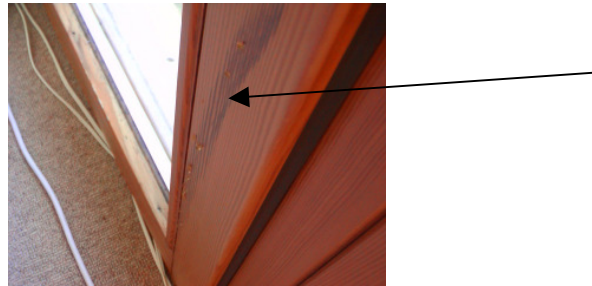
2.3.6	Beschreibung	Maßnahme / Termin
DG, Kinderzimmer, Fenster im ge- samten Haus	Das Holzfenster im Kinderzimmer neben dem Schlafzimmer weist Ausharzungen auf. Die Qualität der Fenster wird insgesamt als minderwertig eingeschätzt.	Siehe Punkt 2.3.1 Die malermäßige Instandsetzung aller Fensters ist erforderlich. Die Maßnahmen sollte kurzfristig erfolgen.

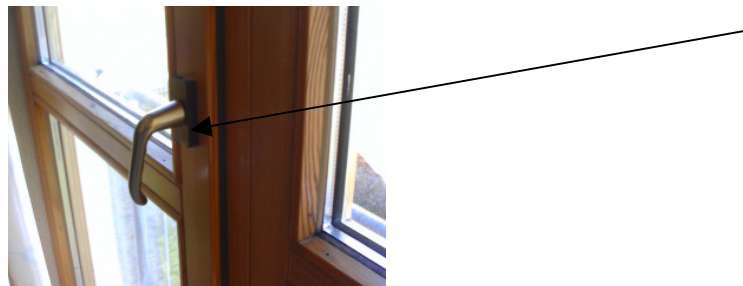
2.3.7	Beschreibung	Maßnahme / Termin
DG, Kinderzimmer	Im Kinderzimmer neben dem Schlafzimmer klemmt 1 Fensterbeschlag (Olive).	Der Fensterbeschlag muss repariert bzw. ausgetauscht werden. Die Maßnahme sollte kurzfristig erfolgen.

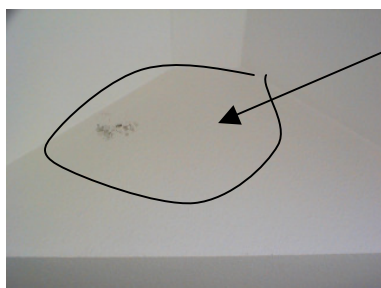
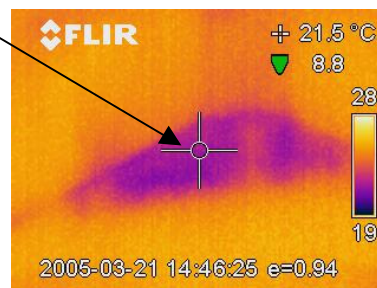
2.3.9	Beschreibung	Maßnahme / Termin
DG, Schlafzimmer	<p>Im Schlafzimmer an der Wandfläche im Spitzbodenbereich hat sich Schimmel gebildet.</p> <p>Ursache: Das Kaltdach ist nicht wärmegeklämt. Die Wandfläche im Spitzbodenbereich weist einen ungleichmäßigen Temperaturverlauf auf.</p> <p>Auf dem Infrarotbild ist der kalte Bereich, die Wärmebrücke, gut zu erkennen.</p> <p>An solch kalten Stellen (Wärmebrücken)schlägt sich Tauwasser nieder und es kommt zu Staunässe und Schimmelbildung.</p> <p>Besonders in Bereichen, in denen eine ausreichende Durchlüftung nicht geben ist und hohe relative Luftfeuchtigkeit auftritt.</p>	<p>Es handelt sich um einen wesentlichen Mangel und es besteht Gesundheitsgefahr.</p> <p>Der Schimmel muss umgehend entfernt werden.</p> <p>Um eine erneute Schimmelbildung zu verhindern, muss das Kaltdach nachträglich wärmegeklämt werden.</p> <p>Auf das richtige Lüften ist hinzuweisen, es ist zwingend einzuhalten!</p> <p>Die Maßnahme sollte sofort erfolgen.</p>

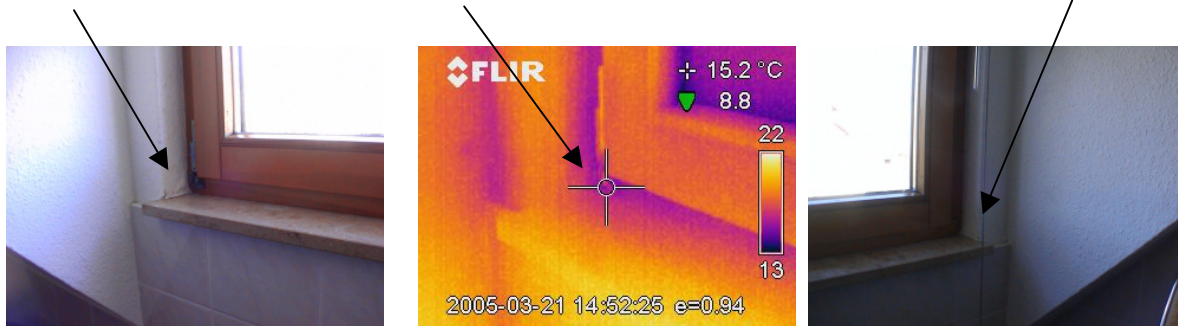
2.3.12	Beschreibung	Maßnahme / Termin
DG, Badezimmer	Im Fensterbereich liegt eine Schimmelbildung im unteren Leibungsbereich vor. Augenscheinlich ist der Wandanschluss des Fensters nicht fachgerecht ausgeführt worden, auch hier sind kalte Stellen zu verzeichnen, siehe Infrarotbild. Aufgrund der erhöhten Luftfeuchtigkeit kommt es an diesen Stellen aufgrund von Staunässe zur Schimmelbildung.	Der Schimmel muss entfernt werden. Der Fensteranschluss sollte wärmetechnisch nachgebessert werden. Zusätzlich wird empfohlen die Fensterleibung feuchtigkeitsabweisend auszuführen, z.B. mittels Fliesen. Der Anschlussbereich Fensterleibung zur Wandfläche sollte durch einen Maler fachgerecht ausgeführt werden. Auf das richtige Lüften ist hinzuweisen, es ist zwingend einzuhalten! Die Maßnahme sollte kurzfristig erfolgen.

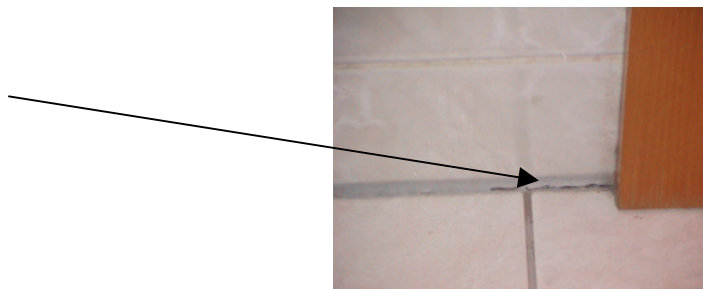
2.3.13	Beschreibung	Maßnahme / Termin
DG, Badezimmer	Im Anschlussbereich der Wandfläche zum Fußboden ist die Fuge gerissen. Anfallende Feuchtigkeit oder Wasser kann ungehindert in die Wand dringen und Feuchteschäden hervorrufen (Schimmelgefahr).	Die Fuge ist dauerelastisch, z.B. mit Silikon nachzuarbeiten oder zu erneuern, so dass das Eindringen von anfallender Feuchtigkeit verhindert wird. Die Maßnahme sollte sofort erfolgen.

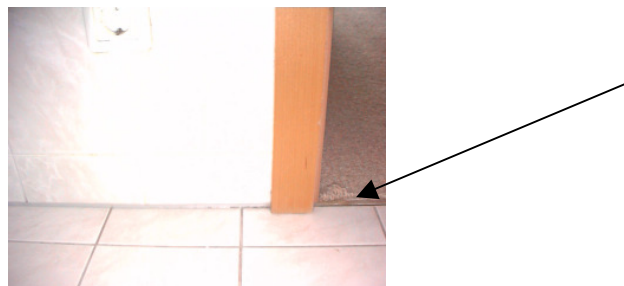
2.3.14	Beschreibung	Maßnahme / Termin
DG, Badezimmer	Siehe Punkt 2.3.1 Im Türschwellerbereich ist der textile Fußbodenbelag (Teppich) „ausgefranst“, verschlissen.	Siehe Punkt 2.3.1 Der textile Fußbodenbelag ist zu erneuern und in den Randbereichen zu schützen (z.B. im Türschwellerbereich durch eine Abschlusschiene)

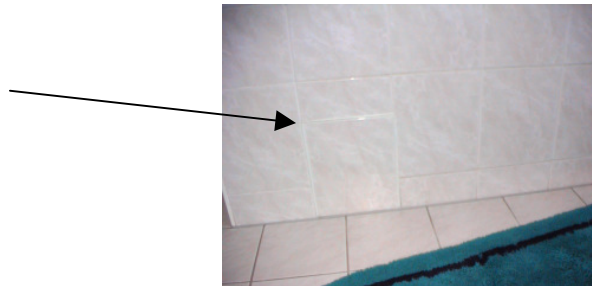
2.3.15	Beschreibung	Maßnahme / Termin
DG, Badezimmer	Die Revisionsöffnung der Badewanne wurde verfugt, für Arbeiten am Geruchsverschluss der Badewanne muss die Revisionsöffnung entfernt werden. Diese Form der Ausführung ist grundsätzlich fachgerecht.	Hinweis: Es wird darauf hingewiesen, dass der Geruchsverschluss der Badewanne aufgrund der fest verfugten Revisionsöffnung alternativ über den Ablauf der Badewanne mit Chemie regelmäßig und fachgerecht zu reinigen ist.

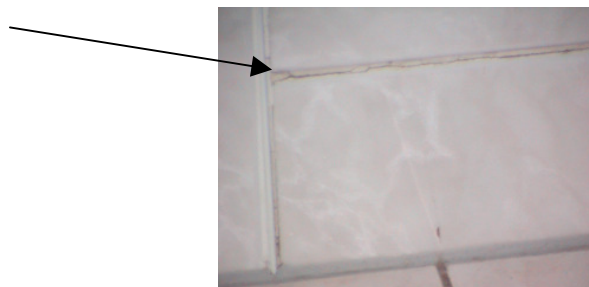
2.3.16	Beschreibung	Maßnahme / Termin
DG, Badezimmer	Im Anschlussbereich neben der Revisionsöffnung der Badewanne sind die Fugen gerissen.	Ein Nacharbeiten der Fugen wird empfohlen. Die Maßnahme sollte kurzfristig erfolgen.

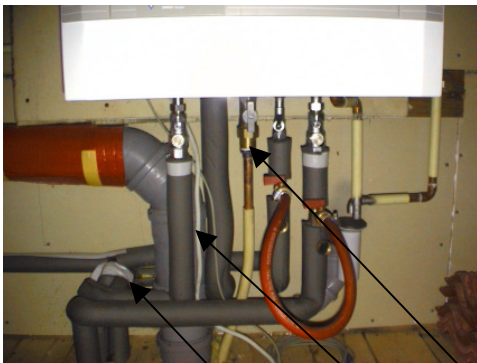
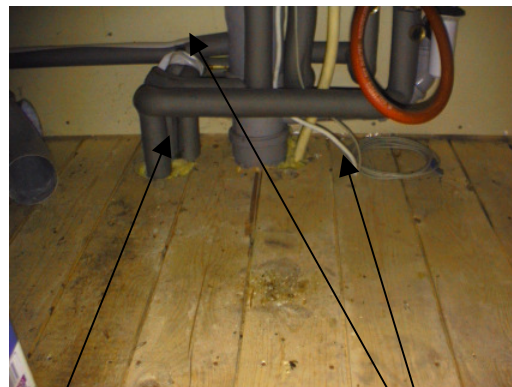
2.3.17	Beschreibung	Maßnahme / Termin
DG, Gaszentralhei- zung	<p>Die Gaszentralheizung im DG mit zentraler Warmwasser-Bereitung ist vom Fabrikat Junkers. Die Funktionsfähigkeit der Anlage ist gegeben.</p> <p>Die Wärmeisolierung der Heizungsrohre ist an einigen Stellen nicht fachgerecht und unsauber ausgeführt.</p> <p>Die elektrischen Zuleitungen sind ungeordnet und daher nicht fachgerecht ausgeführt.</p> <p>Hinweis: Es wird darauf hingewiesen, dass vom Hersteller diesen Anlagen eine Lebensdauer von ca. 15 Jahren zugeschrieben wird, dann sind diese Geräte auszutauschen. Derzeit belaufen sich die marktüblichen Kosten für eine neue Gastherme auf ~ 2.500,00 € bis 3.000,00 €.</p>	<p>Die Wärmeisolierung der Heizungsrohre sollte kurzfristig nachgebessert werden.</p> <p>Die Leitungsführung sollte langfristig überarbeitet werden.</p>

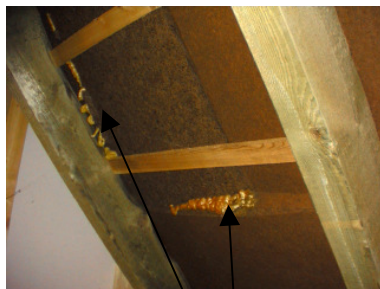
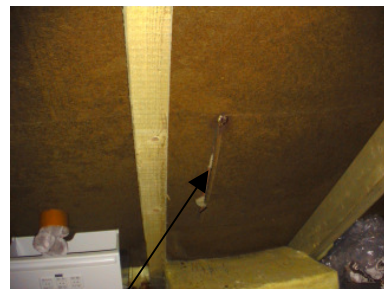
2.3.18	Beschreibung	Maßnahme / Termin
DG, Dach	<p>Das Satteldach mit Gaube, Dachhaut aus Betondachsteinen, wurde als Kaltdach ausgeführt.</p> <p>Die Unterspannbahn fehlt und damit der Schutz vor Flugschnee und Kleintieren wie z.B. Bienen und die Dachabdichtung als solche.</p> <p>Die Dachschalung (vermeintlich Spanplatten) mit Nut und Feder weist Verwerfungen durch Feuchtigkeit auf und stellt keine ausreichende Dachabdichtung dar.</p> <p>Die vorgenommenen Ausbesserungsarbeiten mit Montageschaum sind nicht fachgerecht. Durch die entstandenen Verwerfungen kann Feuchtigkeit in den Dachraum eindringen.</p> <p>Des Weiteren wurde festgestellt, dass mehrere Dachbelüftungssteine verschlossen wurden. Die ausreichende Belüftung des Daches ist nicht gewährleistet.</p>	<p>Die Dachschalung sollte langfristig nachgebessert werden, um weitere Feuchteschäden im Dachraum zu verhindern.</p> <p>Die Lüftungsziegel sind umgehend freizulegen, so dass der geforderte Lüftungsquerschnitt gewährleistet wird.</p> <p>Hinweis: Es wird darauf hingewiesen, dass dieses Dach nicht ohne fachkundigen Rat ausgebaut werden sollte.</p>

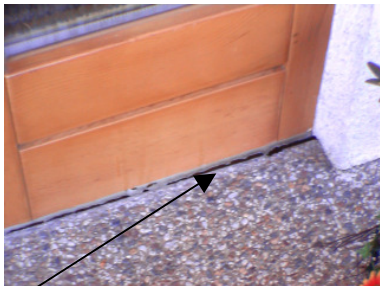
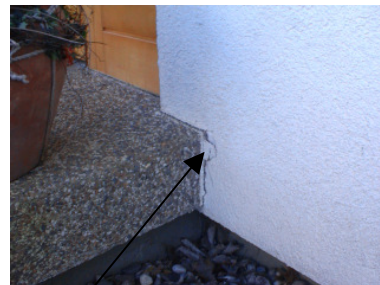
2.3.19	Beschreibung	Maßnahme / Termin
EG, Podest Hausein- gangstür	<p>Die beiden Baukörper, Doppelhaushälfte und das Podest haben sich unterschiedlich gesetzt. Dabei ist es zu einer Rissbildung entlang des Fußpunktes der Hauseingangstür und der Fassade gekommen, siehe Fotos.</p> <p>Ursache: Die Unterkonstruktion des Podestes ist augenscheinlich nicht fachgerecht ausgeführt worden.</p> <p>Das anfallende Wasser kann ungehindert zwischen Podest und Fassade dringen. Feuchtschäden an den betroffenen Bauteilen sind die Folge.</p>	<p>Das Podest muss sauber abgetrennt werden.</p> <p>Es sollte auf einer fachgerecht ausgeführten Unterkonstruktion neu gelagert werden.</p> <p>Die Fuge zwischen Podest und Gebäudekörper muss dauerelastisch, z.B. mit Silikon ausgeführt werden</p> <p>Die Maßnahme sollte kurzfristig erfolgen.</p>

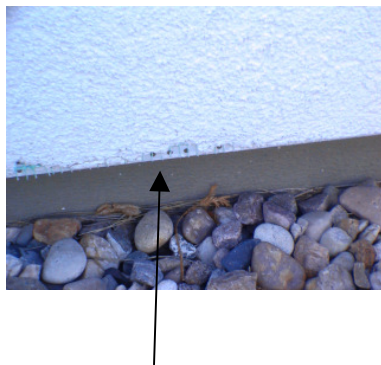
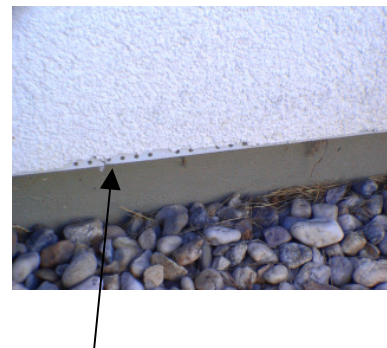
2.3.21	Beschreibung	Maßnahme / Termin
Außenputz	<p>Der mineralische Fassadenputz weist schadhafte Stellen im unteren Fassadenabschluss auf.</p> <p>Vorrangig handelt es sich um einen optischen Mangel, wird dieser jedoch nicht behoben, kann es zu Verfärbungen aufgrund von Feuchteschäden kommen.</p>	<p>Der Putz sollte kurzfristig nachgearbeitet und gestrichen werden.</p> <p>Optischer Mangel</p>

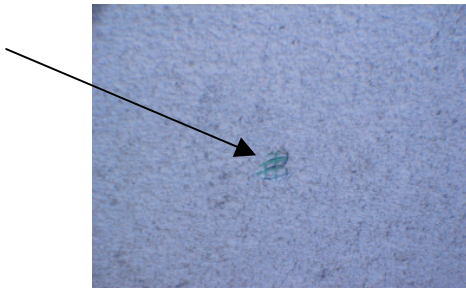
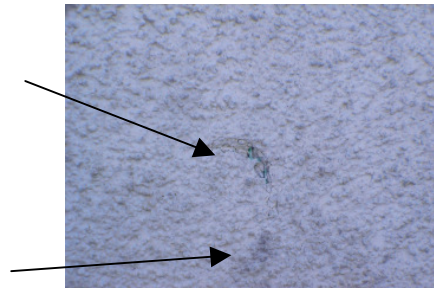
2.3.22	Beschreibung	Maßnahme / Termin
Außenputz	Der Fassadenputz weist an zwei Stellen (1x Vorderfront und 1x Rückfront) Stoßstellen auf. An diesen Stellen kann anfallendes Wasser, z. B. Schlagregen ungehindert in die Vollwärmeschutzfassade und in Folge auch in die Außenwand eindringen und Feuchteschäden hervorrufen.	Die Stoßstellen im Putz sollten umgehend geschlossen und versiegelt werden, so dass das Eindringen von Wasser verhindert und die einwandfreie Funktion der Fassade gewährleistet wird.

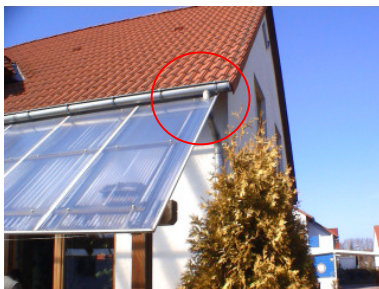
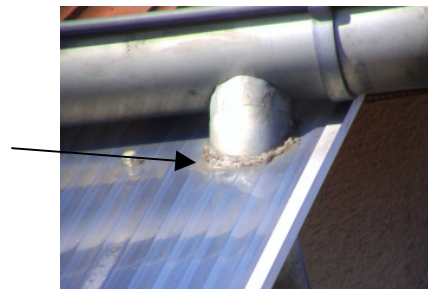
2.3.23	Beschreibung	Maßnahme / Termin
Terrassendach	Die Anarbeitung der Durchdringung Regenfallrohr / Terrassendach wurde nicht fachgerecht, unsauber und daher mangelhaft ausgeführt. Hierbei handelt es sich um einen optischen Mangel, die Ausführung hat grundsätzlich die letzten 10 Jahre funktioniert.	Um den optischen Mangel zu beheben wird empfohlen eine Manschette am Durchdringungspunkt Terrassendach zu setzen und diese sauber, z.B. mit Silikon dauerelastisch einzudichten.

Optischer Mangel

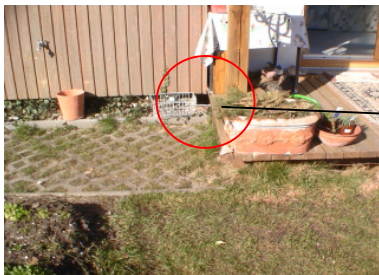
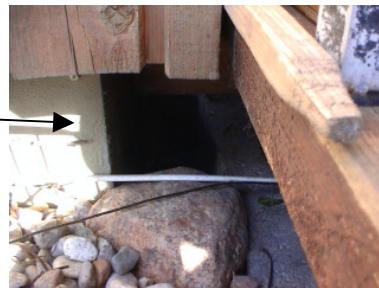
2.3.24	Beschreibung	Maßnahme / Termin
Terrasse	<p>Die Terrasse ist hohl aufgelagert, diese Form der Ausführung ist grundsätzlich fachgerecht.</p> <p>Links neben der Terrasse (durch den roten Kreis markiert) wurde ein Loch festgestellt. Dieses Loch ist augenscheinlich eine der Ursachen für die kalten Stellen in der Küche, wie unter Punkt 2.3.5 beschrieben. An dieser Stelle wurde vermutlich die Wärmedämmung unter der Bodenplatte und im Sockelbereich nicht fachgerecht ausgeführt.</p>	<p>Das Loch ist fachgerecht zu schließen, d. h. in diesem Bereich ist die Wärmedämmung nachzuarbeiten.</p> <p>Die Maßnahme sollte langfristig erfolgen.</p>

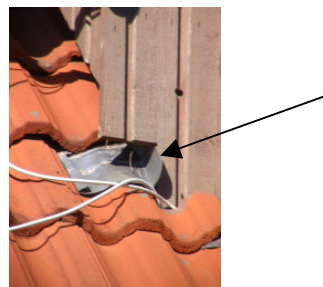
2.3.25	Beschreibung	Maßnahme / Termin
Dachziegelanschluss	<p>Optischer Mangel</p> <p>Der Dachziegelanschluss an die Holzfasadenverkleidung (durch den roten Kreis markiert) wurde unsauber und daher mangelhaft ausgeführt.</p> <p>Das Bleiblech ist weithin sichtbar und die Holzverkleidung wurde zu groß ausgeklinkt.</p>	<p>Es wird empfohlen den Dachziegelanschluss aus optischen Gründen nachbessern zu lassen.</p>

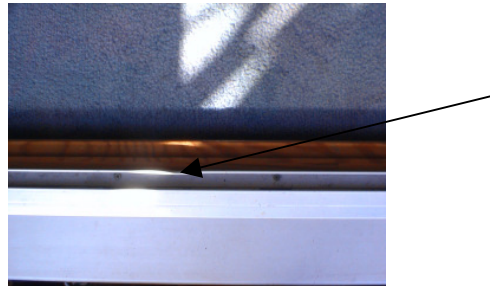
2.3.26	Beschreibung	Maßnahme / Termin
Terrassentür	Optischer Mangel Das Schwellenblech der Terrassentür ist aufgrund unsachgemäßer Benutzung verbeult. Die Schwelle muss stets überschritten werden und darf nicht direkt belastet werden.	Es wird empfohlen aus optischen Gründen das Blech nachzubessern. Ein Hinweis zur sachgemäßen Benutzung der Terrassentür an die Bewohner / Nutzer muss erfolgen.
