Datenanalysebericht der Thermographie

Kamera Model	MAVIC2- ENTERPRISE- ADVANCED	Name des Bildes	DJI_0630_T
Umgebungstemperatur	6.00° C	Bild fotografiert	2023/11/15 19:04:38

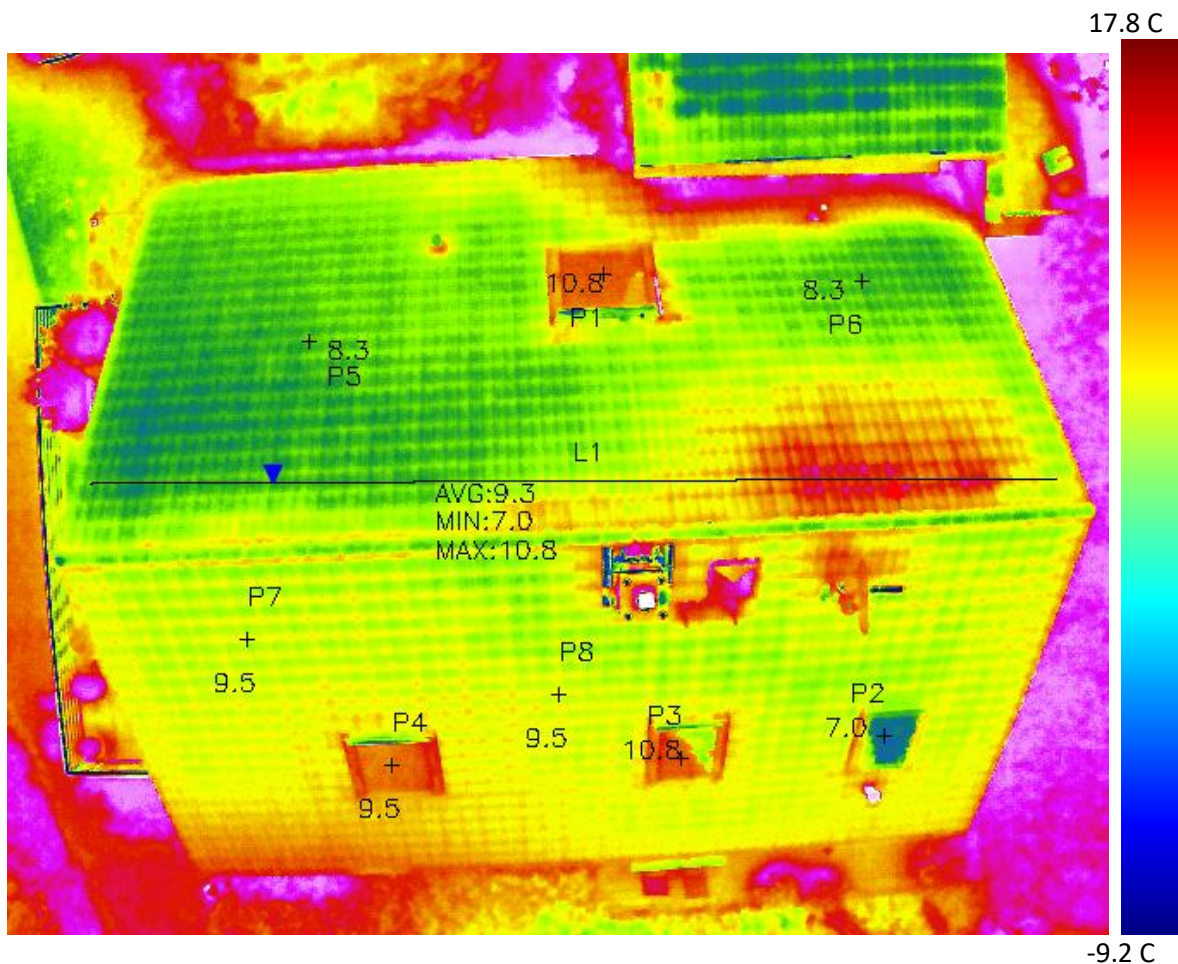
Test Image

Region	Max	Avg	Min	Emiss	Distance
Point:1	10.80 C	10.80 C	10.80 C	0.95	5.00
Point:2	7.00 C	7.00 C	7.00 C	0.95	5.00
Point:3	10.80 C	10.80 C	10.80 C	0.95	5.00
Point:4	9.50 C	9.50 C	9.50 C	0.95	5.00
Point:5	8.30 C	8.30 C	8.30 C	0.95	5.00
Point:6	8.30 C	8.30 C	8.30 C	0.95	5.00
Point:7	9.50 C	9.50 C	9.50 C	0.95	5.00
Point:8	9.50 C	9.50 C	9.50 C	0.95	5.00
Line:1	10.80 C	9.28 C	7.00 C	0.95	5.00

Die Außentemperatur 6°C
Luftfeuchtigkeit 27%
Flug in der Dunkelheit
Dach ist komplett abgetrocknet

Es wurde im Firstbereich eine große Wärmebrücke festgestellt. Es werden in diesem Bereich ein Austrittstemperatur von 10,8°C gemessen. Die Wärmebrücke hat einen Energieverlust von 4,8°C bei einer Außentemperatur von 6°C. Bitte schnellstens diese Wärmebrücke schließen. Des Weiteren wurde festgestellt, dass die Gläser ähnliche Werte darstellen. Austausch der Gläser mit einem besseren U-Wert wäre sinnvoll. Die Dachhaut in den anderen Teilen ist zu vernachlässigen. Der Durchfluß der Wärme auf dem Dach ist bei 8,3° C ermittelt worden. Dieser Wert kann noch als befriedigend gewertet werden.
