## Gutachterliche Stellungnahme zu Feuchteschäden in der Stadtvilla, Leinpfad 78, Hamburg

**Objekt:** Stadtvilla, Leinpfad 78, Hamburg-Winterhude

**Inhalte des Auftrages:** **Detaillierte Untersuchung und Einschätzung von Feuchteschäden in der Stadtvilla, Leinpfad 78, Hamburg**

Datum des Berichtes: 18.10.2006

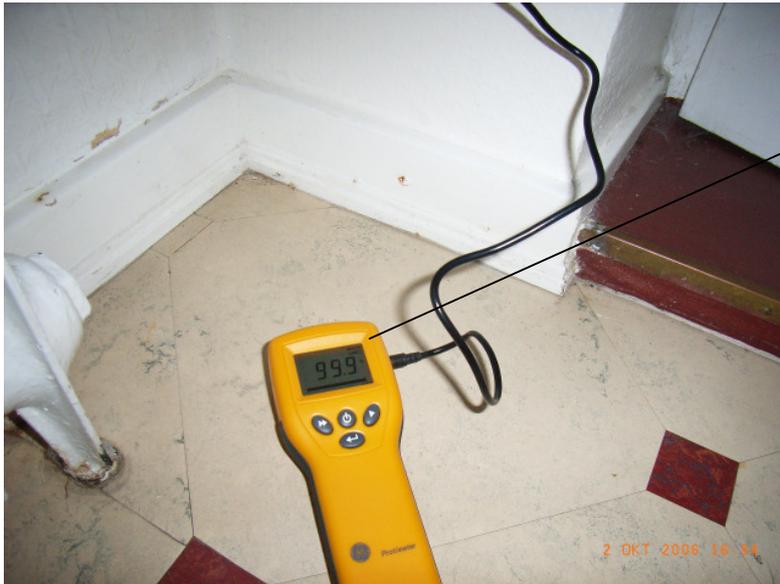
Gemessener Wert mittels  
Einschlagsonde  
99,9 % HFÄ,  
das Bauteil ist mit Wasser  
gesättigt, d. h. nass

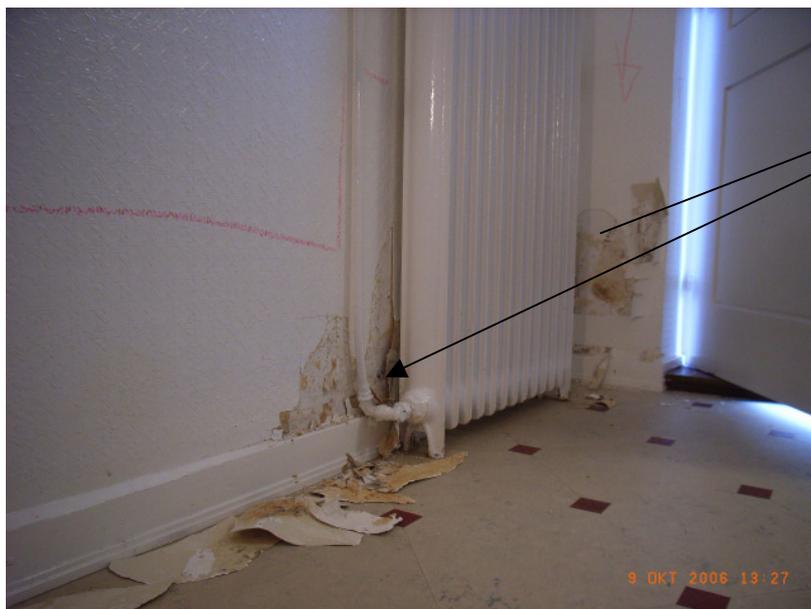
Weitere Pilznester an der Außenwand und der Wand zum Treppenhaus

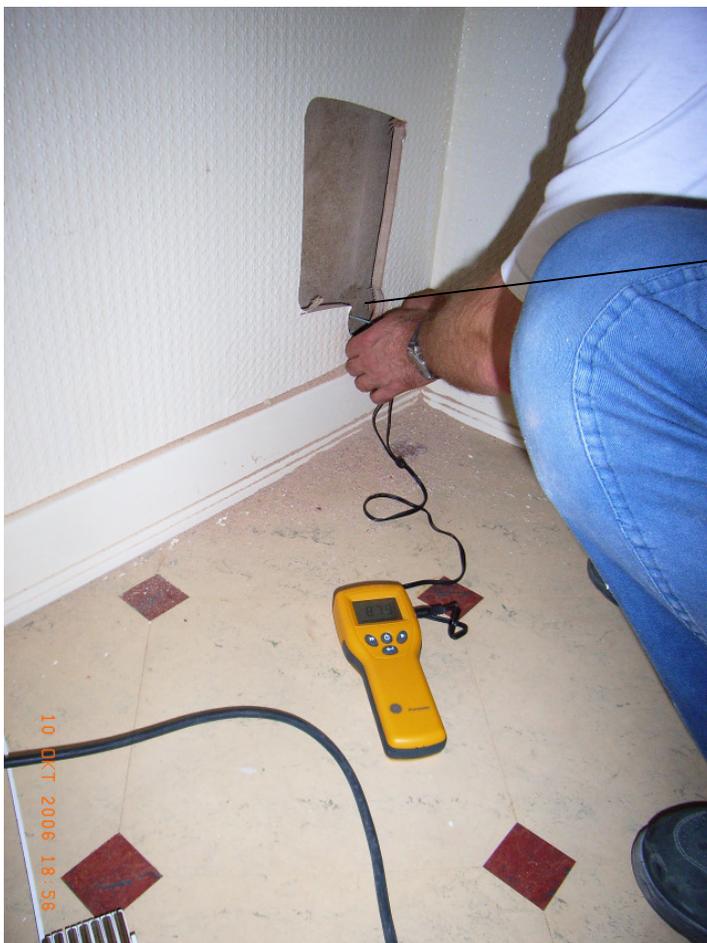
Durchfeuchtungsgrad von  
87% HFÄ (Messpunkt 1.6,  
Anlage 2)

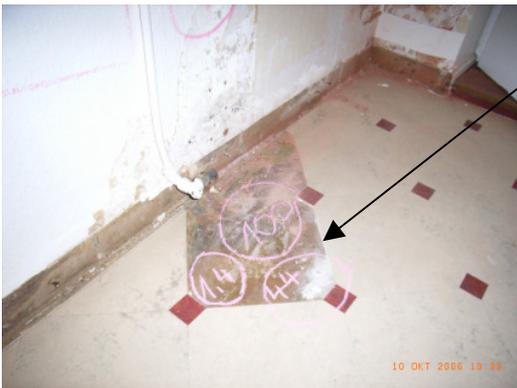
Bild 16

Fußboden zur  
Treppenhausinnenwand  
Feuchtigkeitswerte bis 100%  
HFÄ (Messpunkt 1.4,  
Anlage 2)

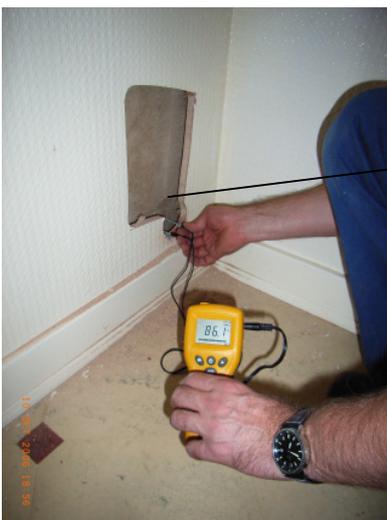
Bild 17

Feuchtigkeitswerte 86,1% HFÄ  
(Messpunkt 1.5, Anlage 2) in der  
Außenwand im Treppenhaus 4

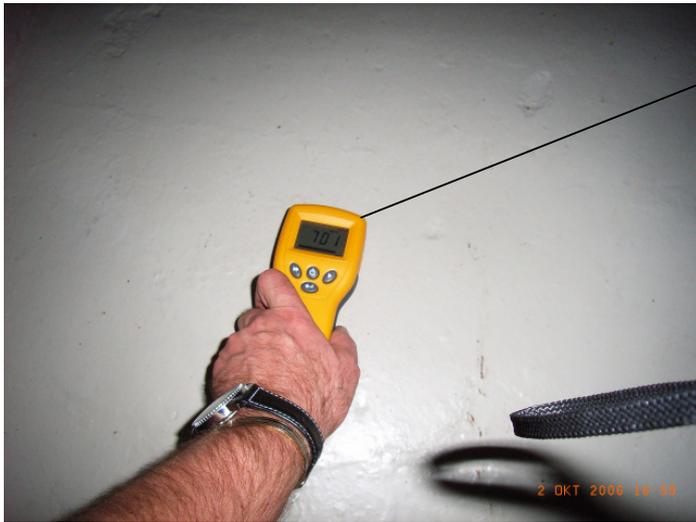
Weinkeller 5 Durchgang  
zum Keller 6,  
gemessener Wert auf dem  
Fußboden 701 Digit's,  
der Wert ist als kritisch  
einzuschätzen

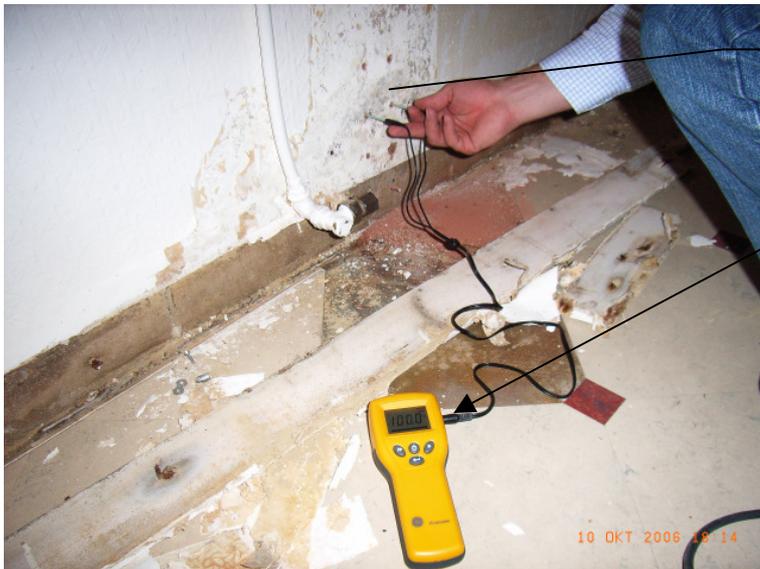
Tiefenmeßsonden die die prozentuale Durchfeuchtung des Bauteils ermitteln, im Abstand von 5 cm zwei 6 mm Bohrungen, gemessener Wert 100 % HFÄ in der Treppenhauswand hinter dem Aufstellplatz des Heizkörpers im Flur 3

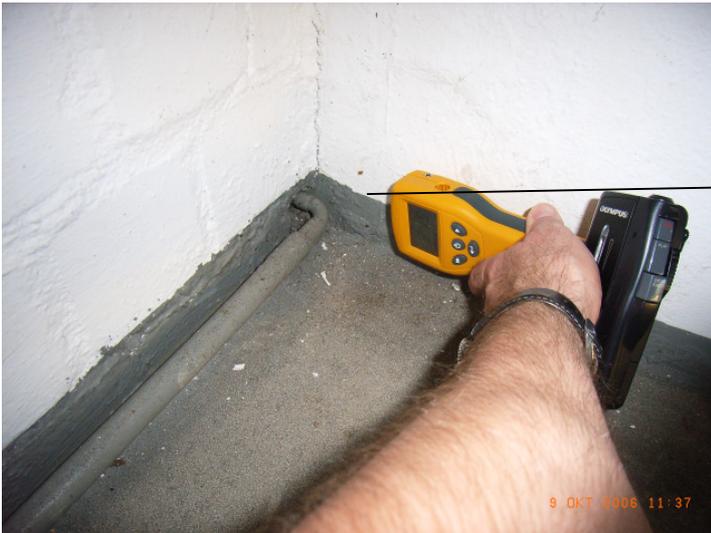
In der rechten hinteren Garagenecke gibt es leichte Auffälligkeiten an der Wand für aufsteigende Feuchtigkeit. Messwert 210 Digits

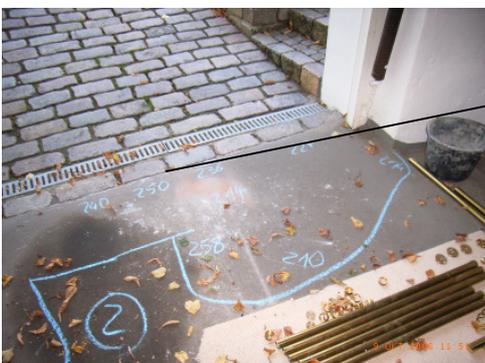
Im Bereich der Garageneinfahrt sind Werte im Fußboden von 258 bis 210 Digits gemessen worden

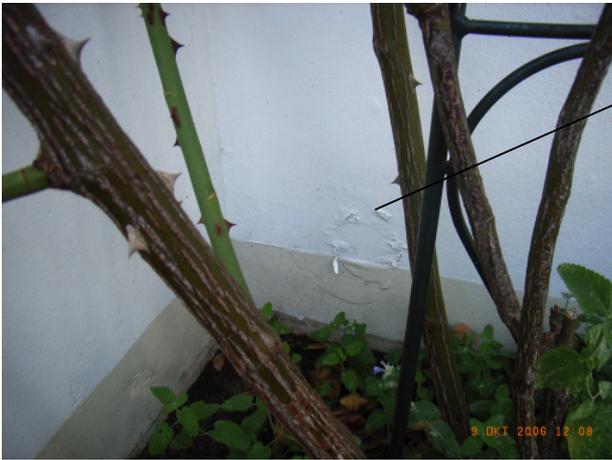
Bild 24

Im Bereich der Blumenecke ist die aufgehende Wand komplett durchfeuchtet, das ist daran auch ersichtlich, dass dort die Farbe schon abplatzt und der Putz wieder ausblüht

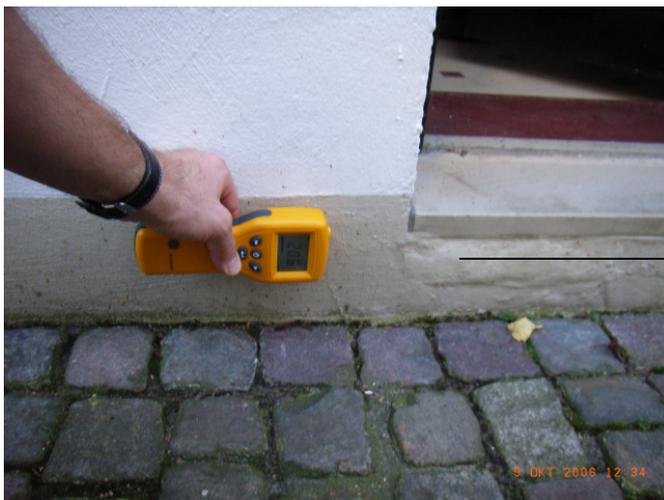
Die Schwelle zum Nebeneingang ist ein wesentlicher Schwachpunkt, dies kann man auch schon am Putz und aus einer Ausbeulung erkennen.

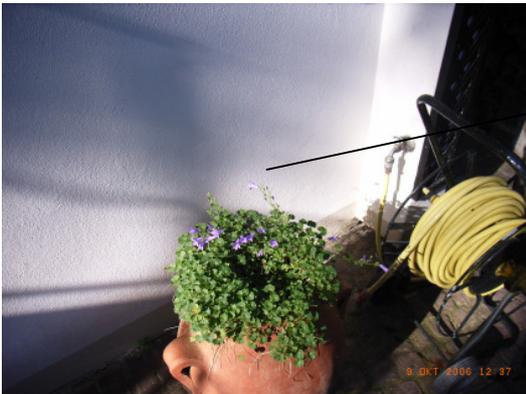
Bild 27

An der äußersten rechten Fassadenecke der Gartenseite wurde ein etwas längerer Haarriss festgestellt.

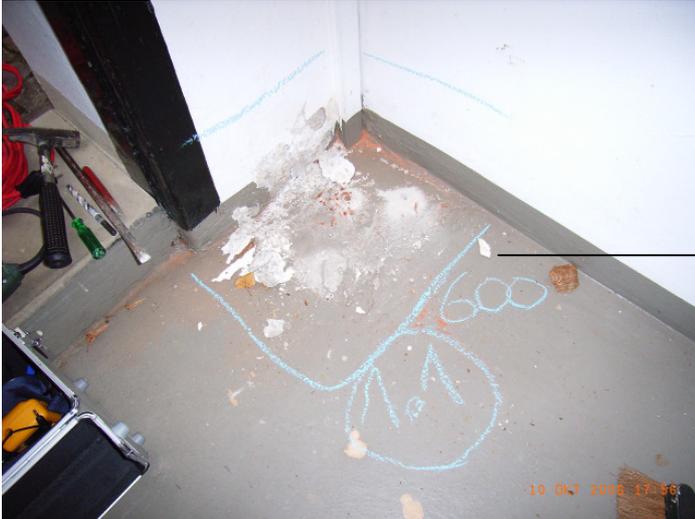
Im Heizungsraum Eingangsbereich, von drinnen nach draußen geschaut, auf der rechten Seite oberhalb des Fußbodens setzen sich die erhöhten Feuchtigkeitswerte bis 600 Digit's

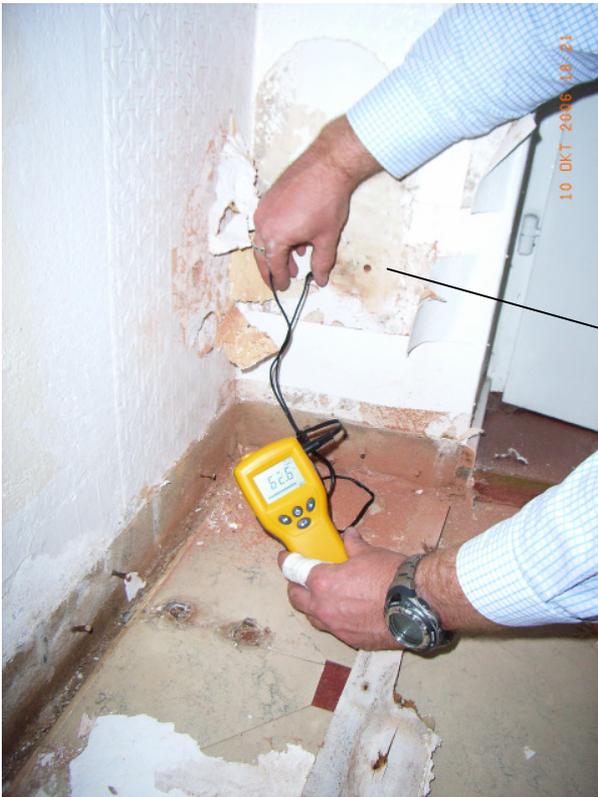
Bild 30

An der Außenwand des Flures 3, links neben der Seiteneingangstür, wurden mehrere Bohrungen vorgenommen. Dort wurden Feuchtigkeitswerte 55 % bis 100% HFÄ (Messpunkt 1.6) mit der Tiefenmesssonde gemessen

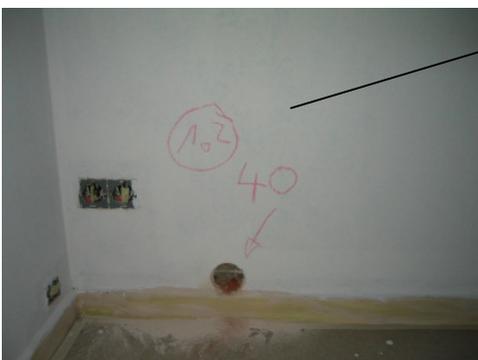
Zimmer 1: In dieser Sichtöffnung wurde ein Wert von 41,1 % bis 44% HFÄ (Messpunkt 1.2) gemessen.

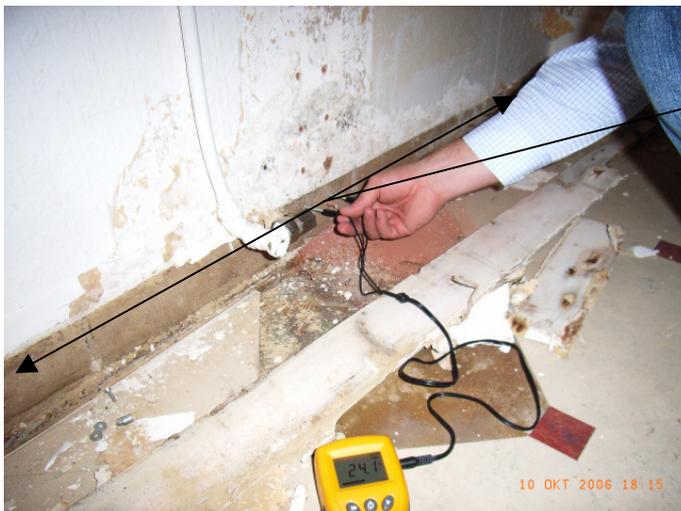
Genauere Lage der  
vorgefundenen  
Horizontalsperre aus  
Bitumen-Material

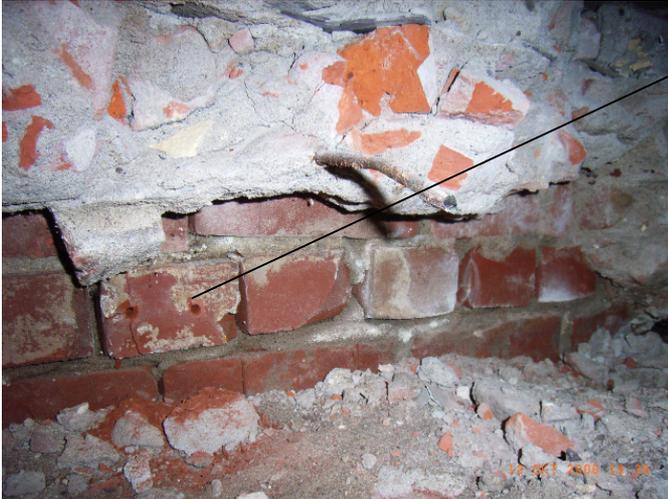
Bild 40

Bei Arbeiten im Heizungskeller, wo die Kellersohle heraus gebrochen werden musste, wurde festgestellt, dass die Fundamente aus Ziegelstein gemauert wurden. Dort konnte weiterhin gemessen werden, dass die Außenfundamente 100% durchfeuchtet sind

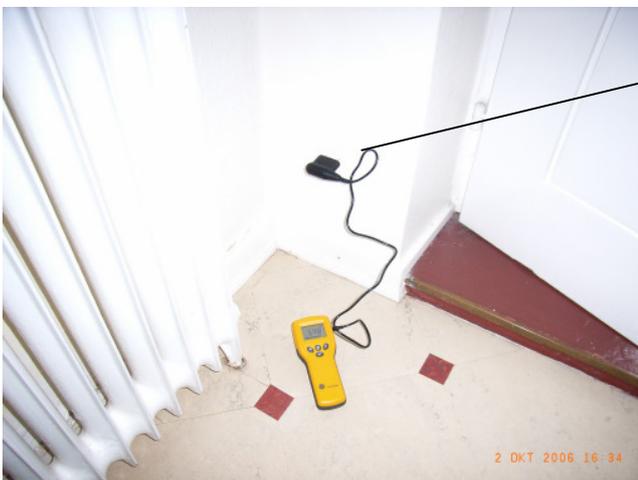
02.10.2006  
Aussenwand links neben der  
Seiteneingangstür im Keller  
Flur 3 gemessener  
Feuchtigkeitswert 100%  
HFÄ. Der gemessene Wert  
ist mit 100% als äußerst  
belastet bzw. das  
entsprechende Bauteil als  
nass einzuordnen. An dieser  
Stelle war die Tapete leicht  
verfärbt.

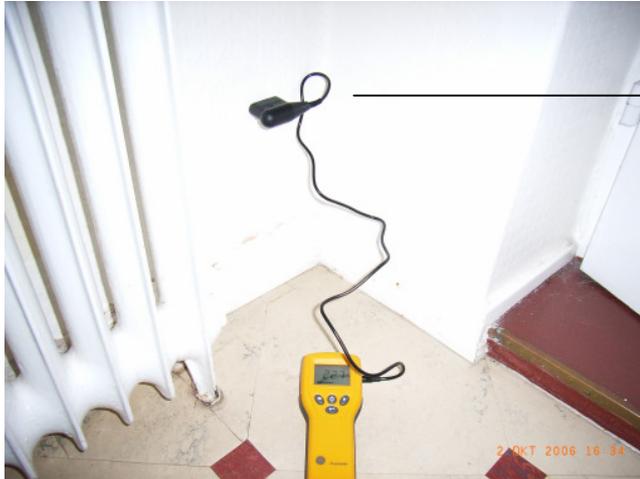
02.10.2006  
Innenwand vom Flur 3  
Seiteneingang Keller zum  
Treppenhaus gemessener  
Feuchtigkeitswert 22,1 %  
HFÄ. Der gemessene  
Wert ist kritisch kurz über  
20% Bauteilfeuchte.

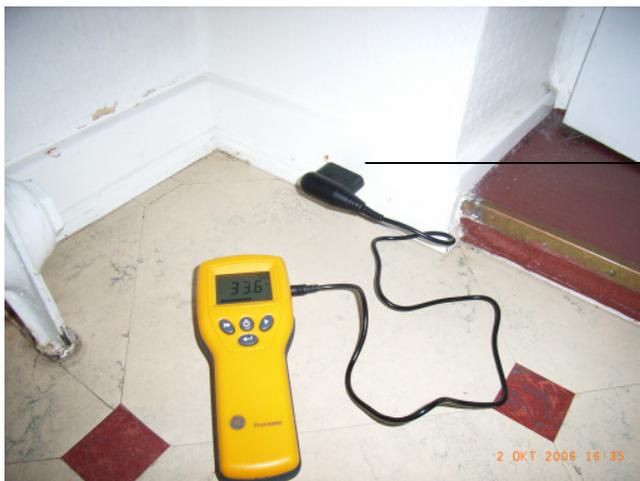
02.10.2006  
Sockelleiste links neben der  
Seiteneingangstür Keller Flur 3  
an der Aussenwand  
gemessener Feuchtigkeitswert  
33,6% HFÄ.  
Die Sockelleiste befindet sich  
äußerlich in einem guten  
Zustand. Der gemessene Wert  
ist weit über dem zulässigen  
Wert für Holzfeuchtigkeit von  
20% HFÄ.

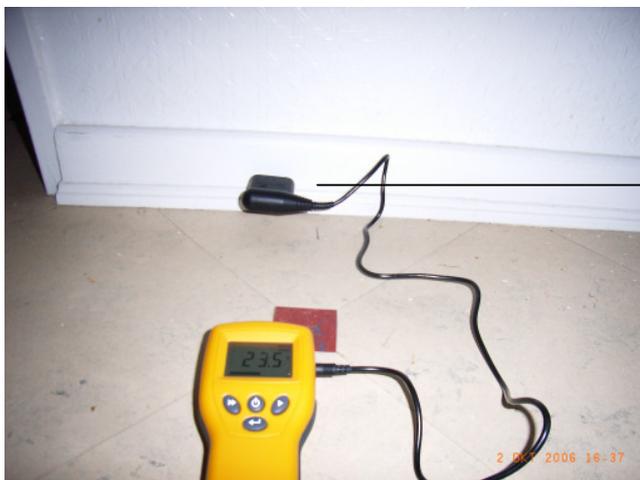
02.10.2006  
Sockelleiste Treppenhauswand  
gemessener Feuchtigkeitswert  
23,5% HFÄ.  
Die Sockelleiste befindet sich  
äußerlich in einem guten  
Zustand. Der gemessene Wert  
ist weit über dem zulässigen  
Wert für Holzfeuchtigkeit von  
20% HFÄ.

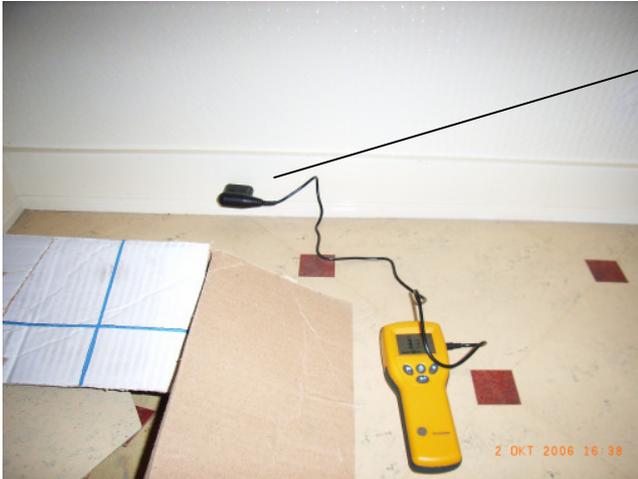
02.10.2006  
Treppenhaus 4, Treppenhauswand zum Flur 3. Äußerlich ist an den Wandflächen des Treppenhauses und an den Sockelleisten nichts Bemerkenswertes zu erkennen. Der gemessene Feuchtigkeitswert in der Sockelleiste beträgt 33% HFÄ und liegt damit weit über den kritischen 20% für Holzfeuchte.

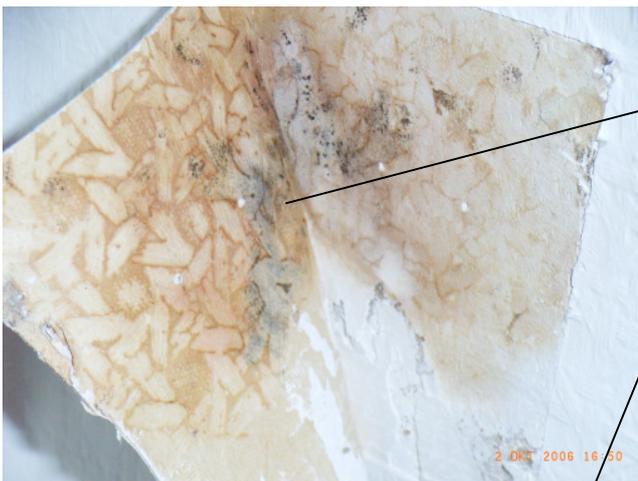
02.10.2006  
Erste geöffnete Stelle der Wandverkleidung (Tapete) an der Außenwand links neben der Seiteneingangstür des Keller Flur 3. An dieser Stelle wurden 100% Feuchtigkeit gemessen und auf dem Bild sind unterhalb der Tapete und an der Wand Schimmelpilze erkennbar.

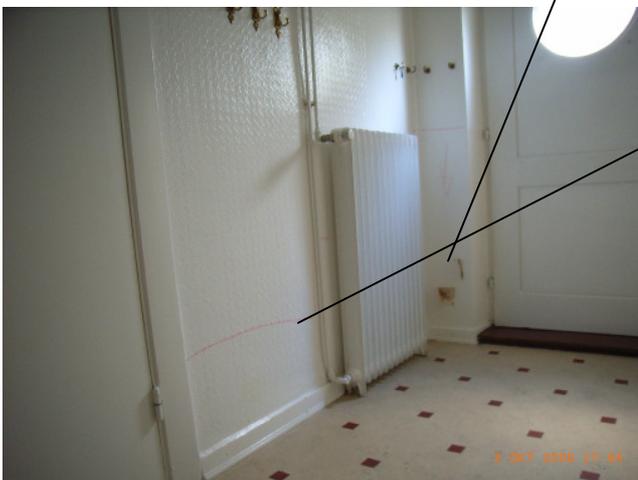
Aufnahme der Gesamtsituation im Flur 3 Keller am 02.10.2006. Vom Verfasser wurde auf der Wand, an der der Heizkörper steht, mit roter Kreide markiert wie der festgestellte zu hoch mit Feuchtigkeit belastete Wandbereich einzuschätzen ist.

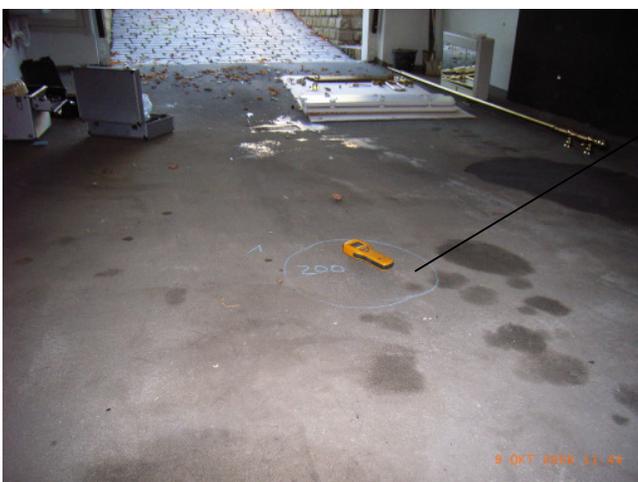
09.10.2006  
Fotografiert aus der Garage in Richtung Straße. In der Mitte des Bildes ist eine Kennzeichnung dargestellt. In diesem Bereich wurden erhöhte Feuchtigkeitswerte innerhalb der Fundamentplatte festgestellt. Die Feuchtigkeitswerte betragen 200 Digits d.h. ungefähr 20% HFÄ und sind als beachtenswert einzustufen.

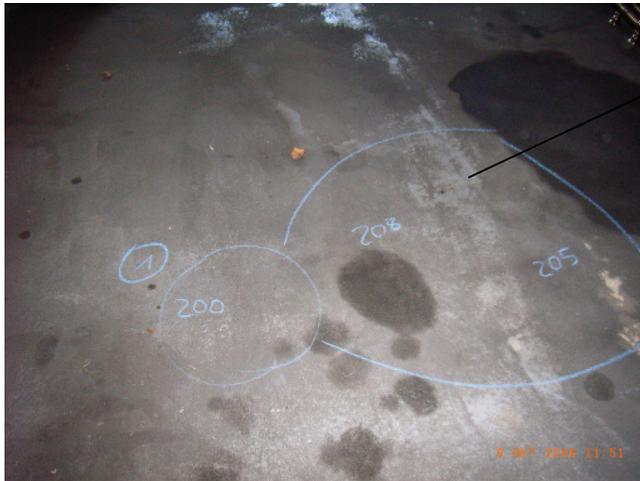
09.10.2006  
Detailaufnahme aus der Mitte der Garage. Darstellung des Garagenfußbodens mit Darstellung der gemessenen Werte. Die Lage der Messung ist anhand der Nummerierung Nr. 1 in Anlage 2 Keller Grundriss nachvollziehbar und zu entnehmen

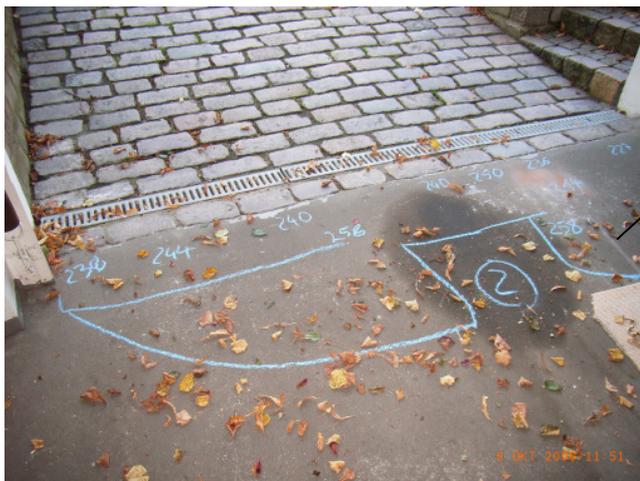
09.10.2006  
Darstellung der feuchtigkeitsbelasteten Bereiche im Garageneinfahrtsbereich. Die Werte liegen von 200 bis 250 und sind somit als kritisch einzuschätzen.

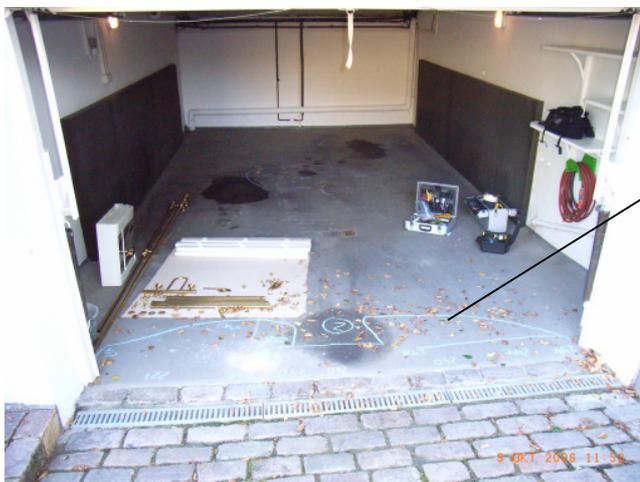
09.10.2006  
Garagenansicht von der Straße aus gesehen mit der Darstellung der belasteten Bereiche im Eingangsbereich.

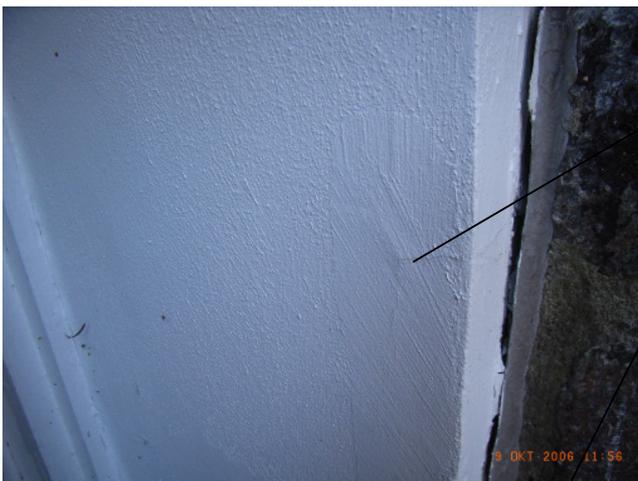
09.10.2006  
Erkennbare  
Putzausbesserung an der  
rechten  
Garagentorleibung. Die  
Putzausbesserung ist  
gerissen und klingt beim  
Abklopfen hohl.  
Eindringende Feuchtigkeit  
und aufsteigende  
Feuchtigkeit werden in  
Zukunft den Putz an dieser  
Stelle abblättern lassen.

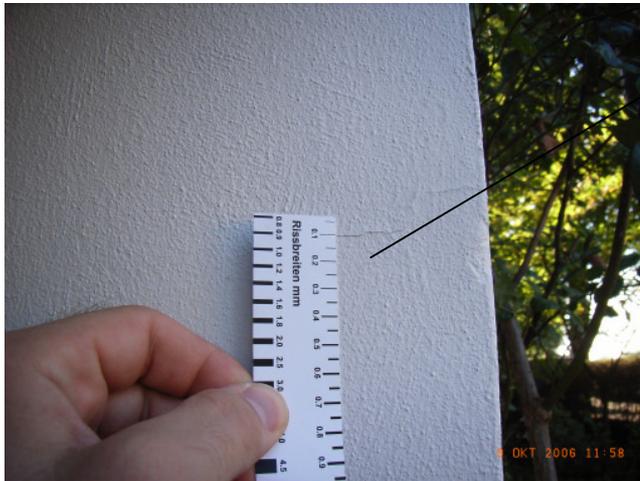
09.10.2006  
Dargestellte Haarrisse bis 0,1 mm in und an der rechten Garagentorleibung und Wand, die zu weiterer Putzschädigung in Folge Witterungseinflüssen führen werden. Der Putz ist teilweise in diesen Bereichen nachgebessert worden und klingt schon beim Abklopfen hohl.

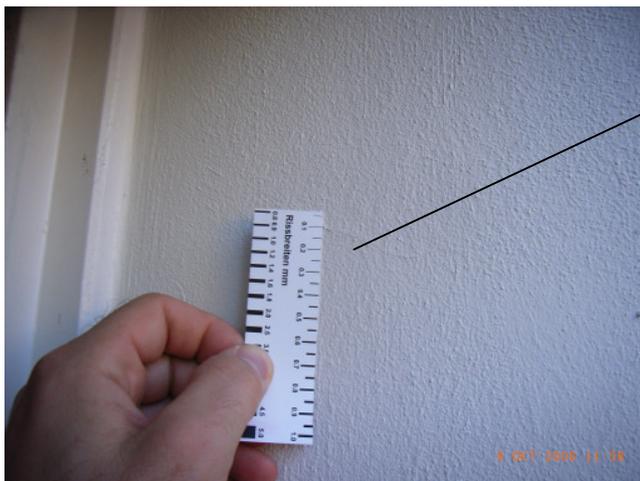
09.10.2006  
Dargestellte Haarrisse bis 0,1 mm in und an der rechten Garagentorleibung und Wand, die zu weiterer Putzschädigung in Folge Witterungseinflüssen führen werden. Der Putz ist teilweise in diesen Bereichen nachgebessert worden und klingt schon beim Abklopfen hohl.

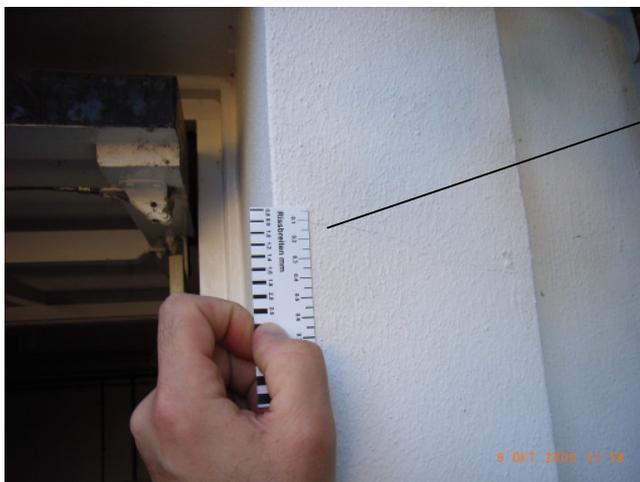
09.10.2006  
Dargestellte Haarrisse bis 0,1 mm in und an der rechten Garagentorleibung und Wand, die zu weiterer Putzschädigung in Folge Witterungseinflüssen führen werden. Der Putz ist teilweise in diesen Bereichen nachgebessert worden und klingt schon beim Abklopfen hohl.

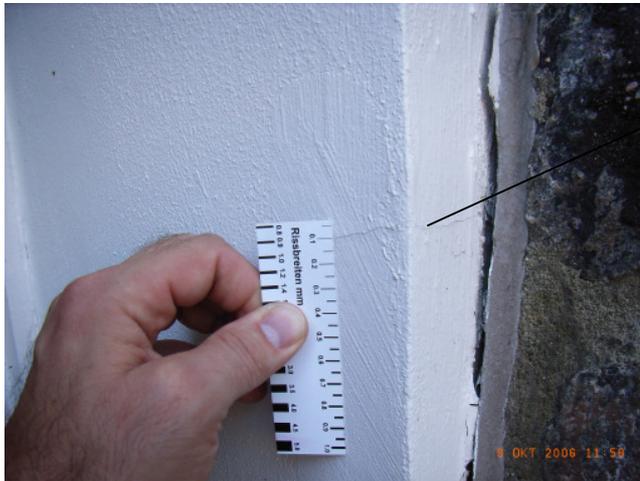
09.10.2006  
Dargestellte Haarrisse bis 0,1 mm in und an der rechten Garagentorleibung und Wand, die zu weiterer Putzschädigung in Folge Witterungseinflüssen führen werden. Der Putz ist teilweise in diesen Bereichen nachgebessert worden und klingt schon beim Abklopfen hohl.

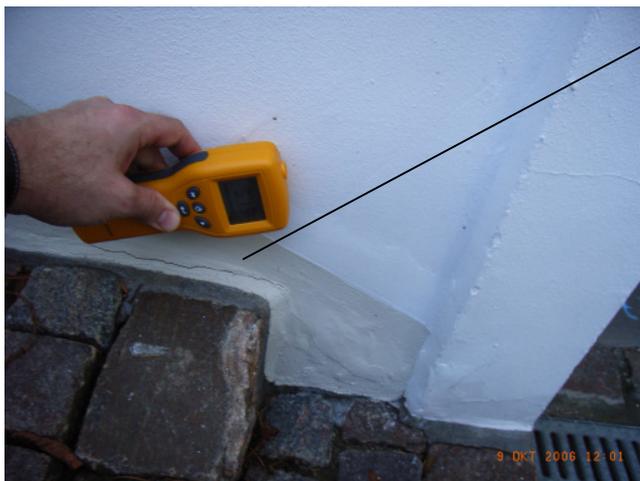
09.10.2006  
Wand links neben der Garageneinfahrt. Gemessener Wert für die Bauteilfeuchtigkeit 575 Digits d.h. ca. 57% HFÄ. Ein hoher Feuchtigkeitsanteil im Putz bzw. im Außenmauerwerk, welcher als kritisch einzuschätzen ist. Erkennbar ist auf dem Foto schon ein großer waagerechter Riss, welcher in direktem Bereich des Spritzwassers liegt und in den infolge von Witterung Wasser eindringen wird. Dieses Wasser wird die sichtbare Putzausbesserung wieder zerstören und Feuchtigkeit in das Mauerwerk eindringen.

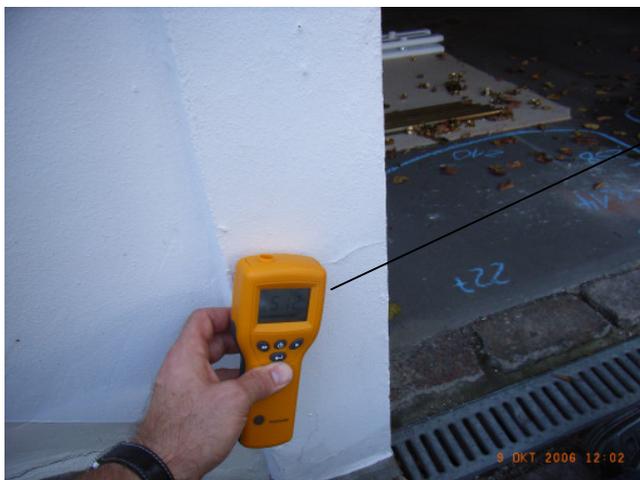
09.10.2006  
Gemessener Feuchtigkeitswert 512 Digits ca. 0,75 m oberhalb der Geländeoberfläche an der linken Garagenaussenwand als kritisch einzuschätzen. Ein übermalter waagerechter Putzriss ist auf dem Foto zu erkennen.

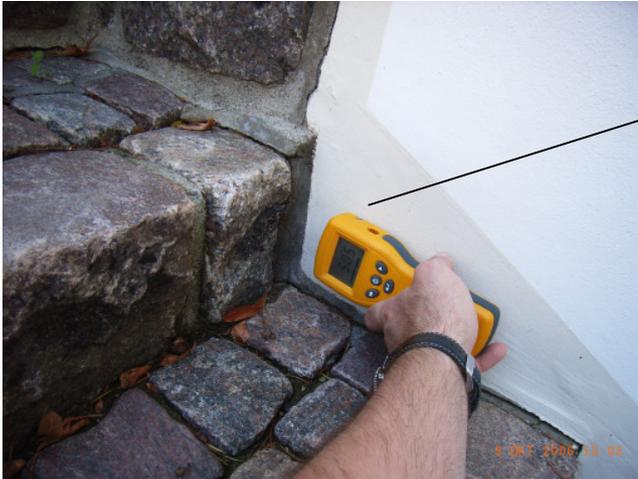
09.10.2006  
Linke Aussenwand der Garage  
oberhalb der Treppe zum  
Portal gemessener  
Feuchtigkeitswert in der  
Aussenwand 505 Digits ca.  
50% HFÄ als kritisch  
einzuschätzen.

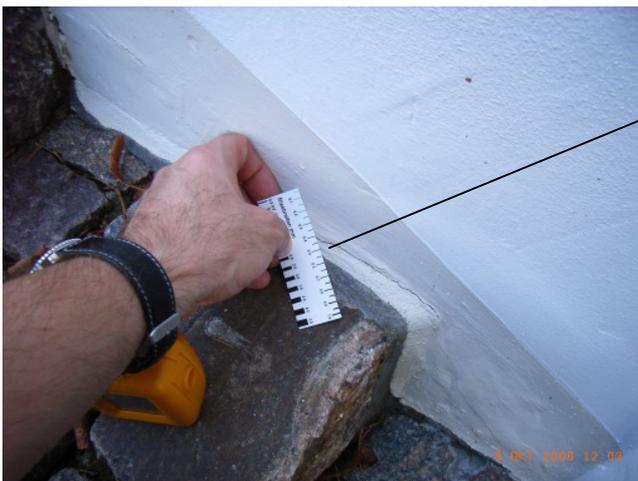
09.10.2006  
Waagerechter Riss oberhalb der  
Treppenstufen an der  
Garagenaussenwand mit einer  
Rissbreite von ca. 0.4 mm als sehr  
kritisch einzuschätzen, da sich dieser  
Riss in einer Putzaufwölbung  
befindet, wo direkt Wasser von oben  
eindringen kann.

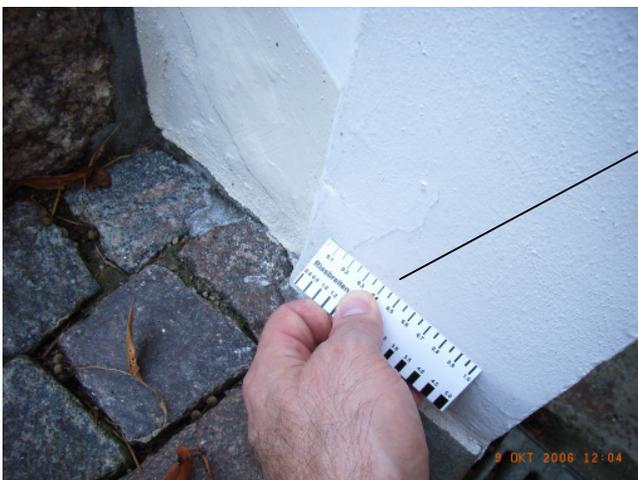
09.10.2006  
Erkennbare  
Putzausbesserungen an der  
linken Garagentorleibung  
Rissbreiten in der  
Ausbesserungsfläche von 0.15  
mm erkennbar. Kurz oberhalb  
der Geländeoberkante.

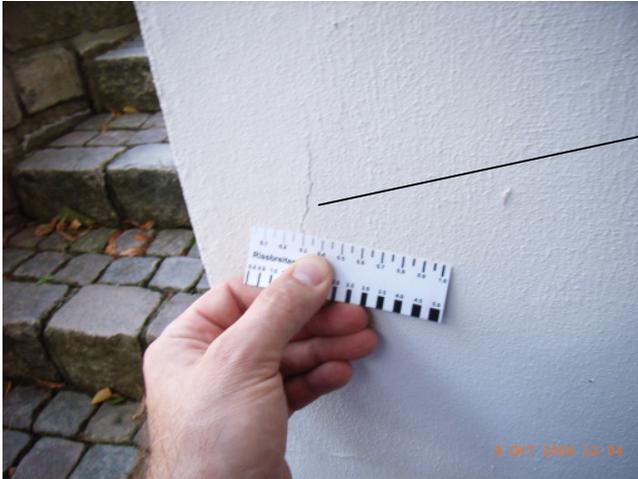
09.10.2006  
Riss in der  
Garagentorleibung links  
ca. 1 m über der  
Geländeoberkante.  
Rissbreite 0,3 mm, hohle  
Putzstelle.

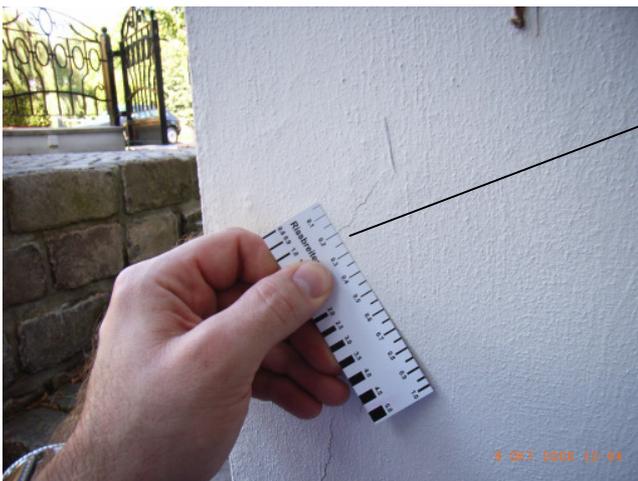
09.10.2006  
Riss in der  
Garagentorleibung links  
ca. 1,05 m über der  
Geländeoberkante  
Rissbreite 0,2 mm, hohle  
Putzstelle

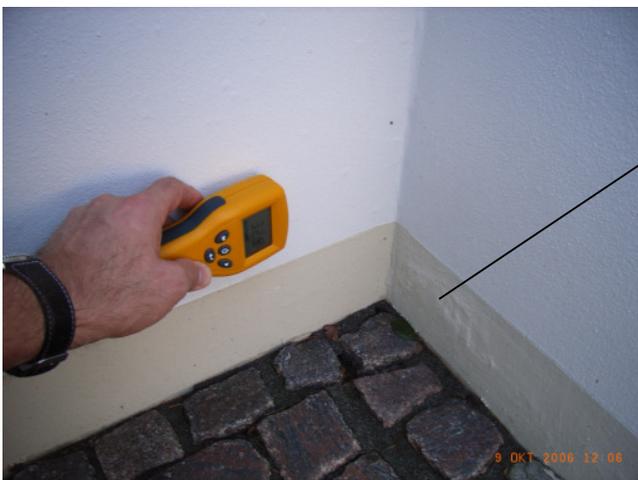
09.10.2006  
Gebäudeaussewand links  
neben der Garage oberhalb der  
Natursteintreppe. Gemessener  
Feuchtigkeitswert 329 Digits  
d.h. ca. 32% HFÄ, 10 cm  
oberhalb der  
Geländeoberkante. Erkennbare  
Putzausbesserung aus früheren  
Zeiten im Spritzwasserbereich.

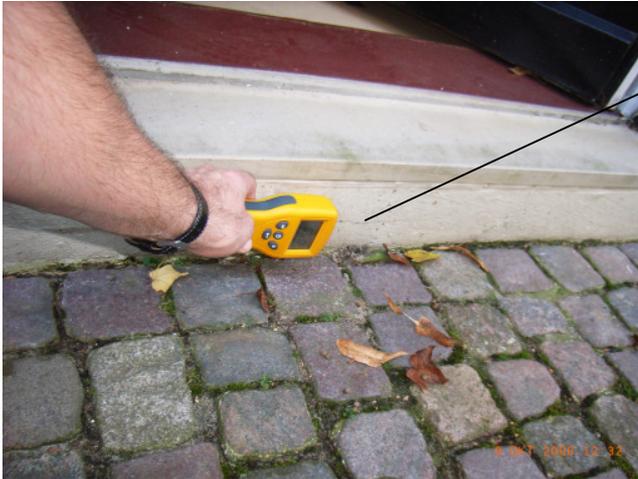
09.10.2006  
Türschwelle des Seiteneingangs Keller zum Flur 3. Gemessener Feuchtigkeitswert 560 Digits d.h. 56% HFÄ. Erkennbar ist im Bereich der Türschwelle ein waagerechter Riss und entsprechende Putzausbesserung aus früheren Zeiten. Die gemessenen Werte der Feuchtigkeit sind als kritisch einzuschätzen.

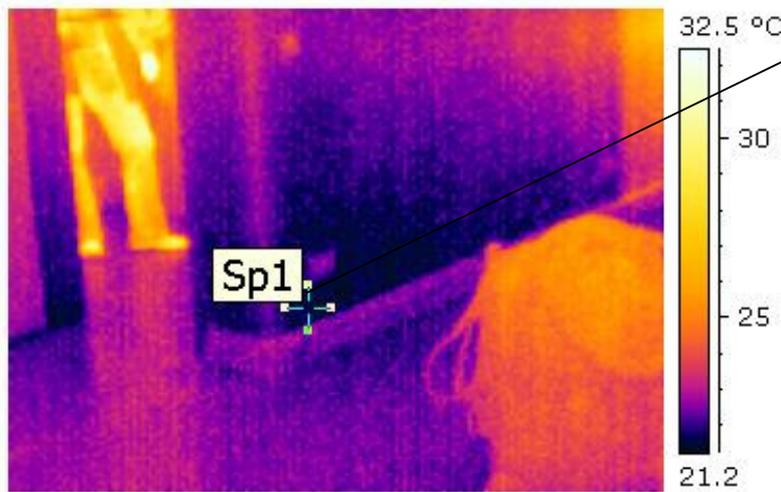
Messstelle IFR5, Anlage 3  
Innenwand Zimmer 2 zum Flur  
3.  
Dunklere Farbe weist auf eine  
andere Temperatur als auf die  
umgebenden  
Oberflächentemperaturen hin.  
Dies ist ein Zeichen für eine  
höhere Wärmeleitfähigkeit des  
Materials durch eine erhöhte  
Materialfeuchte im Vergleich  
zur restlichen Umgebung.  
Durch die Messergebnisse  
wird das Infrarotbild bestätigt.
