# Prüfbericht 2021 H

nach DIN 1076

Bauwerksname **K 7406; Hangbauwerk bei Blaubeuren**  
 Teilbauwerksname **K7406; Gewölbebrücke bei Blaubeuren**  
 Kreis **Alb-Donau-Kreis**  
 Ort **Blaubeuren-Sonderbuch**  
 Bauwerksrichtung **Richtung Sonderbuch**  
 Bauwerksart **Gewölbe- bzw. Bogenbrücke**  
 Tragfähigkeit **30 nach DIN 1072**  
 Baujahr Überbau **1895** Baujahr Unterbau **1895** Traglastindex -

**Zustandsnote: 3,2**

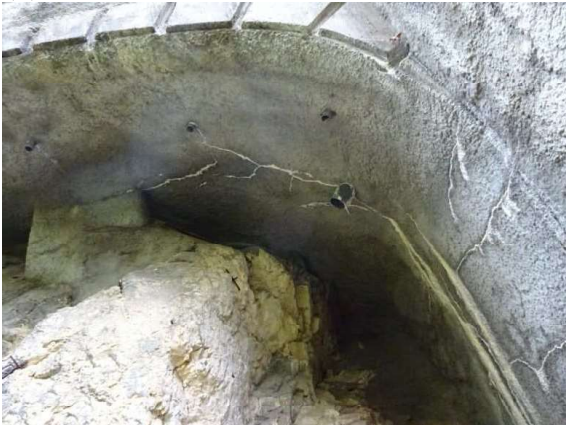
[2] S=0, V=0, D=3 BSP-ID 006-01-04  
Wandung, Vorsatzschale, Zahlreich, Allgemeiner Riss mit Aussinterung, Alle Gewölbewandungen des Bauwerkes haben einzelne bis zahlreiche Längs-, Quer-, und Schrägrisse. Größtenteils mit Aussinterungen, im Segment VIII mit Stalaktitenbildung. Alle Gewölbe stellenweise hohlklingend außer Gewölbe VI. Gewölbe VIII mit massiven Aussinterungen., Maßnahme {6}

HP2021\_GEWÖLBEWANDUNG RISSE MIT AUSSINTERUNGEN

Art der Leistung	<b>Überbau Betoninstandsetzung / Betonersatz (m<sup>2</sup> Instandsetzungsfläche -D-)</b>
Menge	Geschätzte Kosten
Dauer der Maßnahme	Ausführungsjahr
Dringlichkeit	<b>Kurzfristig</b>
Maßnahmenfixierung	
Projektbezeichnung	
Bemerkung	<b>- lokale Abplatzungen und Hohlstellen instandsetzen</b>

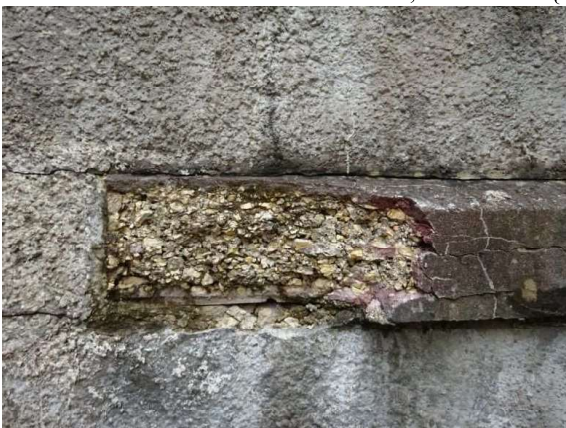
[12] S=0, V=0, D=2 BSP-ID 002-02  
Stirnwand, Beton, Eine Stelle, Fehlstelle, 1-ter / tes Block / Segment, Schadenserweiterung, Stützwandabdeckung abgebrochen und gerissen infolge Frosteinwirkung, L=50cm B=20cm  
Weitere Stelle am Ende des Bauwerkes, Maßnahme {6}

HP2021\_ABGEBROCHENE STÜTZWANDABDECKUNG

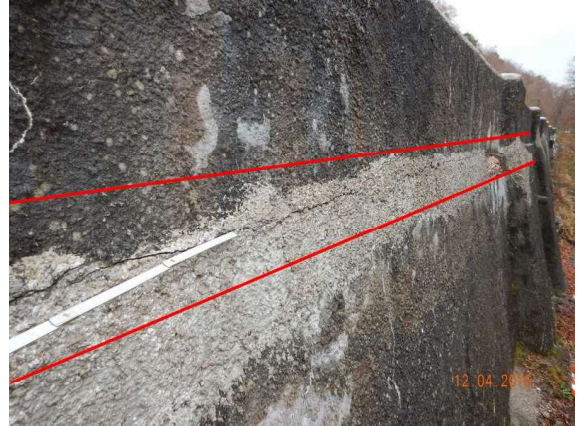
[11] S=1, V=0, D=3 BSP-ID 006-03-05  
Stirnwand, Beton, Gesamtes Bauteil, Längsriß, Breite 20,0 mm, Längs durchgehend, Bauteilriß / Trennriß zwischen Fuß Brüstung und Stützwandkopf / Stirnwand, längs durchgehend am gesamten Bauwerk. Rißbreite 5-20mm., Maßnahme {6}

7524527\_2016H\_11-TRENNRISS BRÜSTUNG-STÜTZWANDKOPF DURCHGEHEND

Art der Leistung **Kappenerneuerung (lfd m Kappe -D-)**  
 Menge Geschätzte Kosten  
 Dauer der Maßnahme Ausführungsjahr  
 Dringlichkeit **Mittelfristig**  
 Maßnahmenfixierung  
 Projektbezeichnung  
 Bemerkung **im Zuge einer Stützwandkopfinstandsetzung**

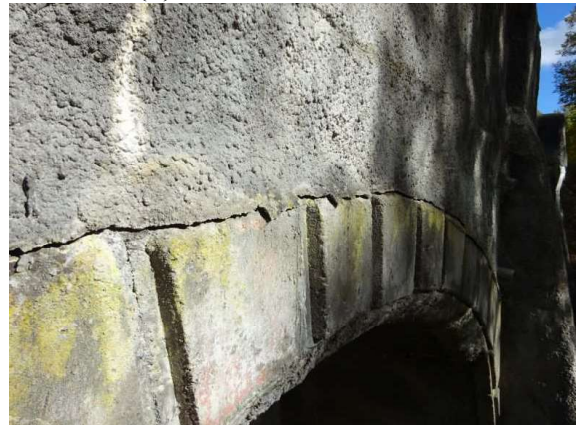
[25] S=1, V=0, D=2 BSP-ID 006-03-04  
Stirnwand, Vorsatzschale, Bereichsweise, Längsriß, Breite 20,0 mm, Längs durchgehend, Gewölberückenriß / Trennriß entlang der Stirnwand bei den Gewölbesegmenten VI-VIII, Rißbreite 5-20mm., Maßnahme {6}

HP2021\_RISS GEWÖLBE

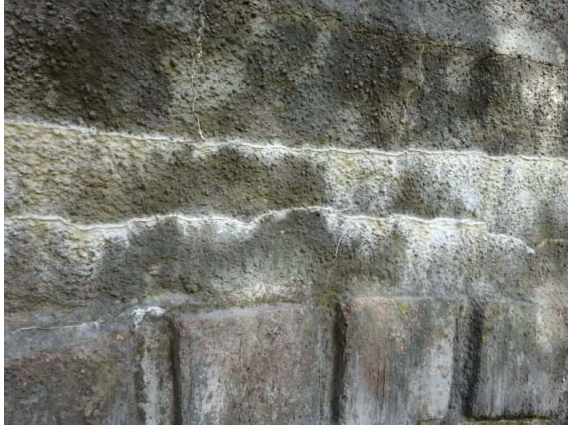
[15] S=0, V=0, D=2 BSP-ID 002-09  
Stirnwand, Beton, Mehrfach, Durchfeuchtet mit  
Ausblühungen / Aussinterungen, Gesamter Überbau,  
einschl. Rissbildung., Maßnahme {6}

HP2021\_STIRNWAND DURCHFUECHTET

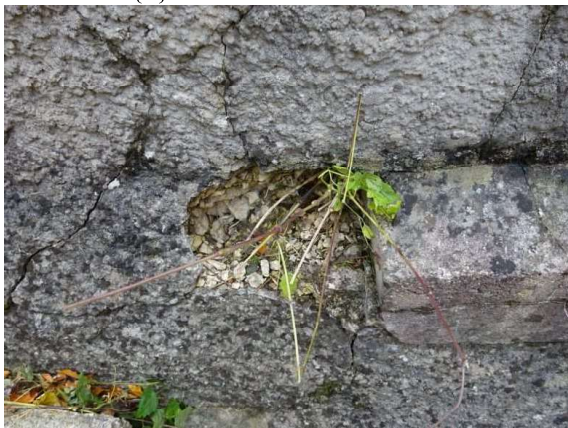
[10] S=0, V=0, D=2 BSP-ID 002-01  
Stirnwand, Beton, Eine Stelle, Fehlstelle, Durchmesser:  
20,0 cm, 1-ter / tes Block / Segment, Stützwand  
Treppenaufgang BWA. Weiter Fehlstellen bis Länge  
40cm x Breite 20cm bei Vorpfeiler zw. Segment II und  
IV sowie Ende des Treppenaufgangs am BWE.,  
Maßnahme {6}

HP2021\_FEHLSTELLE STIRNWAND

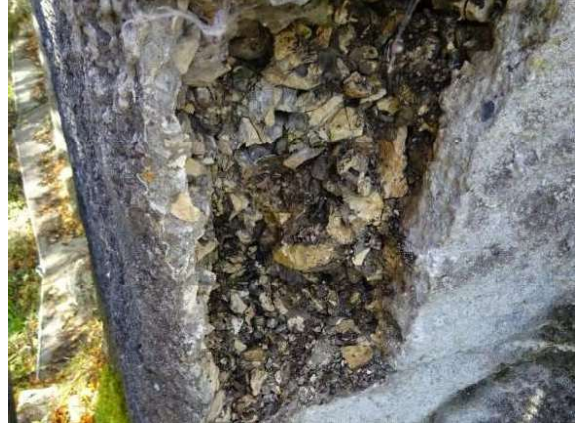
[30] S=0, V=0, D=2 BSP-ID 002-02  
Stirnwand, Betonersatzsystem, Mehrfach, Abgeplatzt

HP2021\_ABPLATZUNG SPRITZBETON

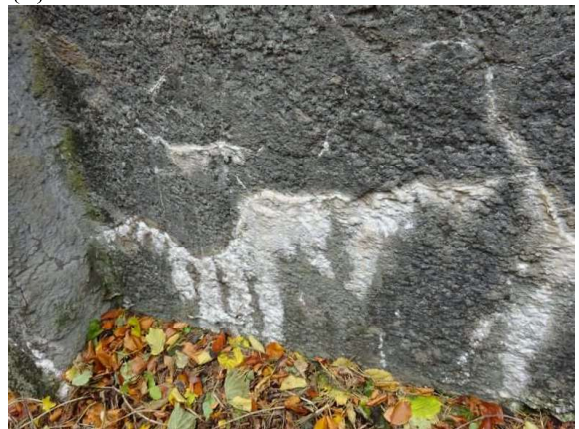
[13] S=0, V=0, D=2 BSP-ID 006-01-05  
Stirnwand, Vorsatzschale, Großflächig, Allgemeiner Riss  
mit Aussinterung, Gesamtes Bauteil, Spritzbetonschale  
der Stützwand bzw. Stirnwand und Vorpfeiler gerissen,  
größtenteils mit Aussinterungen, bereichsweise  
durchfeuchtet und großflächig hohl klingend., Maßnahme  
{6}

HP2021\_SPRITZBETONSCHALE RISS MIT  
AUSSINTERUNG

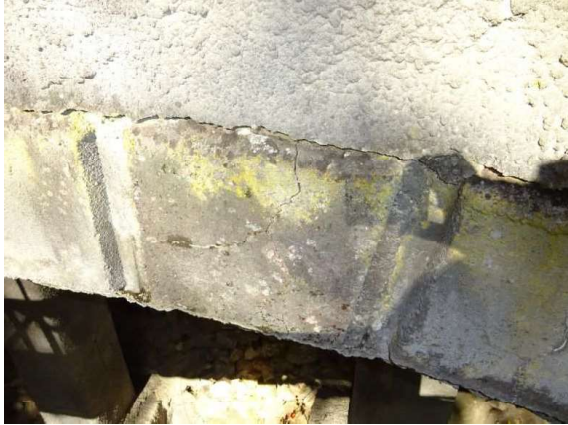
[29] S=0, V=0, D=2 BSP-ID 010-07  
Portalverblendung, Stein, Mehrfach, Gerissen

HP2021\_PORTALVERBLENDUNG GERISSEN

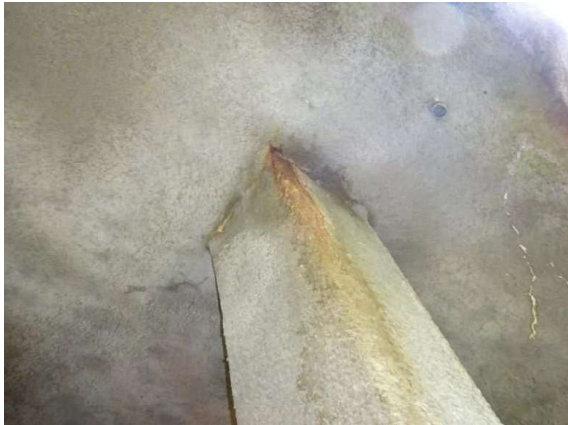
[16] S=1, V=0, D=2 BSP-ID 021-06  
Pfeilerkopf, Pfeiler als Vollquerschnitt, Bewehrung,  
Vereinzelt, Rostfahne, ---, 7-ter / tes Block / Segment,  
Oben, Spritzbetonschale Pfeiler gerissen, stellenweise mit  
Aussinterung und hohlklingend.

HP2021\_ROSTFAHNEN PFEILERKOPF

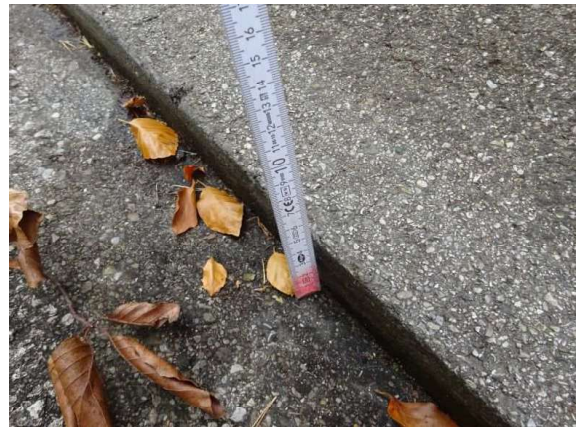
[18] S=0, V=2, D=0 BSP-ID 233-02  
Schrammbord, Stein, Bereichsweise, Zu tief, Längs  
durchgehend, Bordsteinhöhe in weiten Bereichen zu  
niedrig, 5-10cm. Soll gem. ZTV-ING Teil 8: 7,5cm bei  
Geschwindigkeiten über 50km/h., Maßnahme {7}

SCHRAMMBORD ZU NIEDRIG

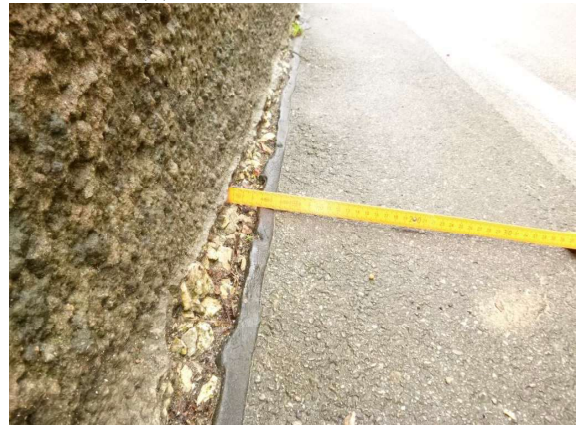
[22] S=0, V=0, D=2 BSP-ID 237-09  
Brüstung als Absturzsicherung, Vorsatzschale,  
Stellenweise, Herausgebrochen, 1-ter / tes Block /  
Segment, Am Anfang des Bauwerks, 1. und 2. Segment,  
Spritzbetonschale der Brüstung im Anschluß an  
Längsfuge zum Gehwegbelag herausgebrochen.,  
Maßnahme {7}

7524527\_2016H\_22-SPRITZBETONSCHALE  
BRÜSTUNGSFUSS SCHADHAFT

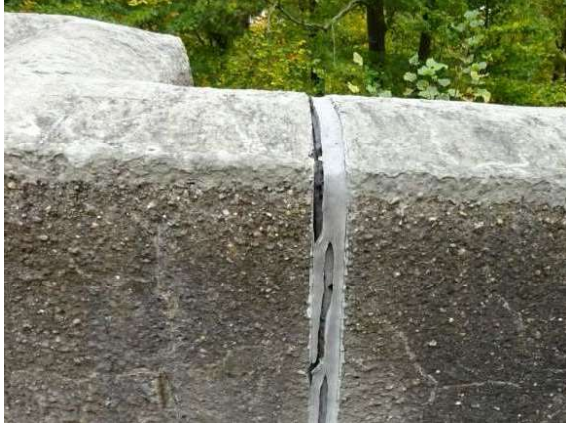
[17] S=0, V=0, D=2 BSP-ID 259-02  
Brüstung als Absturzsicherung, Fugenfüllung, Alle,  
Versprödet, Längs durchgehend, Dauerelastische  
Fugenfüllung der Brüstung spröde, an den Fugenflanken  
abgelöst und bereichsweise gerissen., Maßnahme {4}

HP2021\_FUGENFÜLLUNG SCHADHAFT

Art der Leistung **Einbau / Erneuerung komplettes Geländer / Brüstung (lfd m Geländer -G-)**

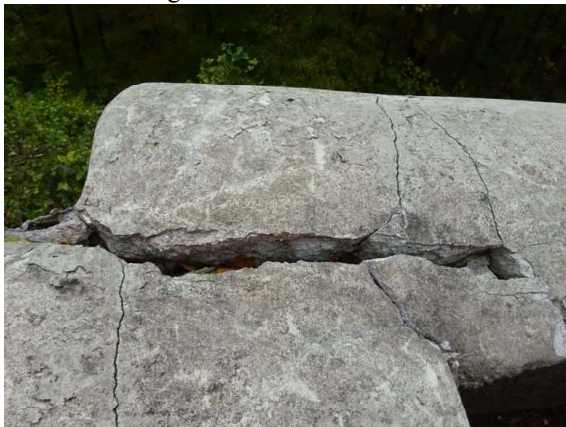
[31] S=2, V=2, D=3 BSP-ID 237-11  
Brüstung als Absturzsicherung, Beton, Eine Stelle,  
Gebrochen / abgebrochen

HP2021\_SCHADSTELLE BRÜSTUNG

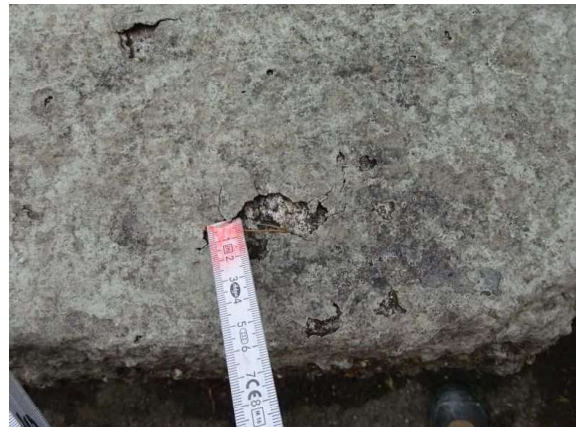
[28] S=0, V=0, D=1 BSP-ID 258-02  
Brüstung als Absturzsicherung, OS-System für Beton,  
Bereichsweise, Abgelöst

HP2021\_OS-SYSTEM LÖST SICH AB

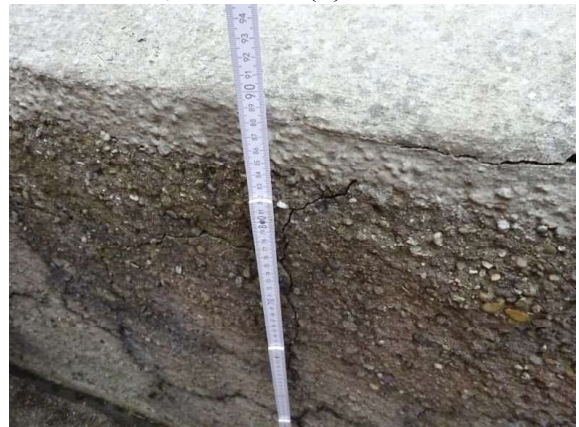
[26] S=0, V=1, D=0 BSP-ID 237-01  
Brüstung als Absturzsicherung, Gesamtes Bauteil, Höhe  
zu gering, Brüstungshöhe 0,90m. Soll gem. ZTV-ING  
Teil 8: 100cm., Maßnahme {4}

HP2021\_BRÜSTUNGSHÖHE ZU GERING

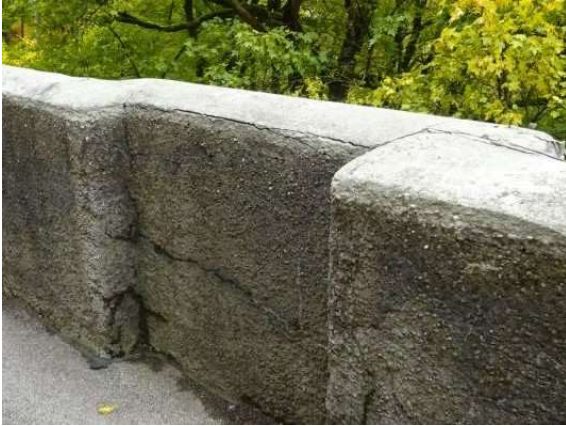
[6] S=0, V=0, D=2 BSP-ID 237-03  
Brücke, Brüstung als Absturzsicherung, Vereinzelt,  
Gerissen, Längs durchgehend, Im Übrigen gilt im  
Wesentlichen für die Brüstung das Schadensbild des  
Schadens Nr. 13: Spritzbetonschale gerissen, stellenweise  
mit Aussinterungen, bereichsweise durchfeuchtet und  
stellenweise hohl klingend., Maßnahme {4}

HP2021\_RISSE IN BRÜSTUNG

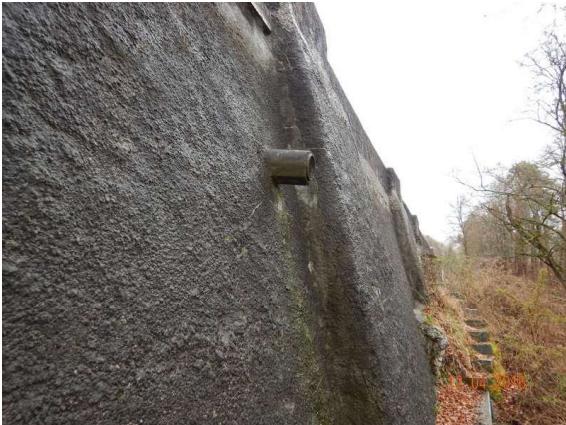
[24] S=0, V=0, D=2 BSP-ID 252-05  
Rohr der Fallleitung, Beton, Mehrfach, Zu kurz, 2-ter / tes Block / Segment, Entwässerungsrohr ohne ausreichenden Überstand, Entwässert auf Spritzbetonschale der Stützwand. Mangel tritt weiterhin auf bei Segment: VI, VII- hier Rohr beschädigt., Maßnahme {5}

7524527\_2016H\_24-ENTWÄSSERUNGSROHR ZU KURZ

Art der Leistung	<b>Instandsetzung Ausstattung / Leitungen / Messeinrichtungen (ohne ME -H-)</b>
Menge	Geschätzte Kosten
Dauer der Maßnahme	Ausführungsjahr
Dringlichkeit	<b>Kurzfristig</b>
Maßnahmenfixierung	
Projektbezeichnung	
Bemerkung

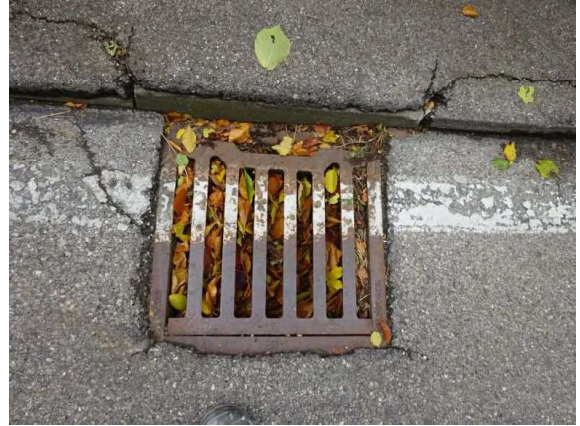
[9] S=0, V=2, D=1 BSP-ID 252-11  
Ablauf, Alle, Verstopft, Rechts, Unterhaltungsmangel, Straßenabläufe am rechten Fahrbahnrand alle verschmutzt., Maßnahme {5}

HP2021\_ABLÄUFE VERSTOPFT

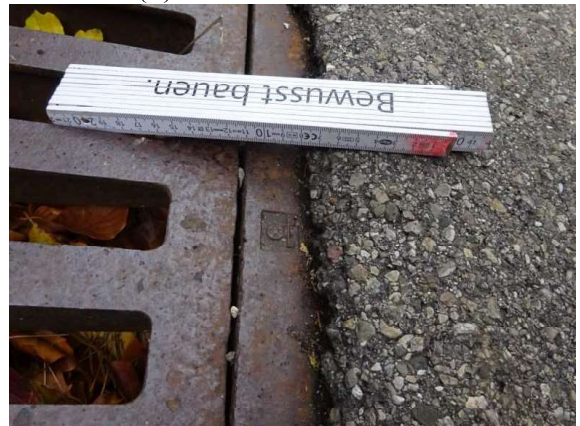
[8] S=0, V=2, D=1 BSP-ID 252-23  
Ablauf, Stahl / Metall, Alle, 2 - 5 cm abgesackt / gesetzt, Rechts, Straßenabläufe am rechten Fahrbahnrand abgesackt und zu tief liegend, Deckel nicht gesichert., Maßnahme {5}

HP2021\_ABLAUF ABGESACKT

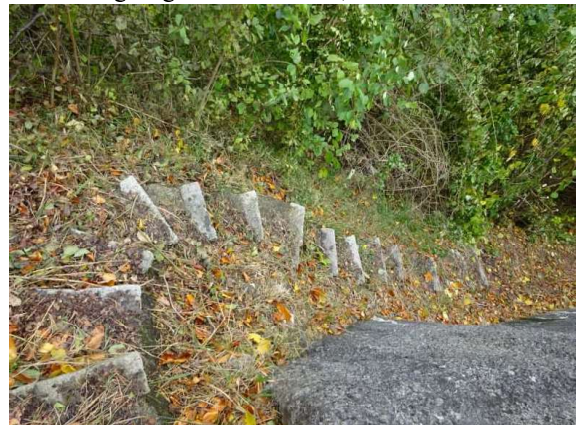
[27] S=0, V=2, D=0 BSP-ID 253-12  
Besichtigungstreppe, Stein, Gesamtes Bauteil, Entspricht nicht den gültigen Vorschriften, Hinten am Bauwerk

HP2021\_BÖSCHUNGSTREPPE NICHT FACHGERECHT

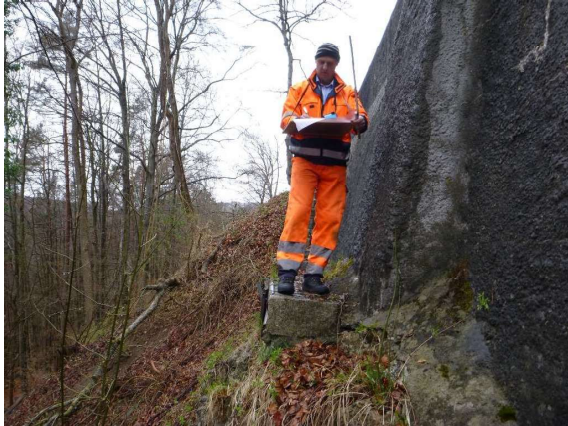
[14] S=0, V=3, D=0 BSP-ID 253-11  
 Absturzsicherung des Laufsteges, Gesamtes Bauteil, Fehlt, z.B. fehlendes Drahtseil an Stützwand zur Absicherung des Unterhalts- und Prüfpersonal. Beton gerissen, Weg nicht durchgängig befestigt., Maßnahme {5}

7524527\_2016H\_14-FEHLLENDE  
 ABSTURZSICHERUNG NOTGEHWEG

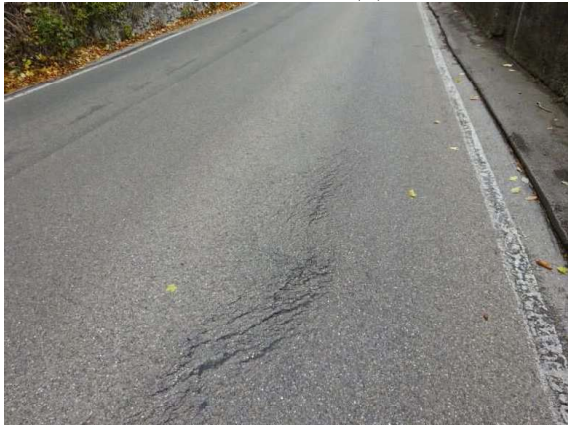
[21] S=0, V=2, D=2 BSP-ID 241-13  
 Fahrbahnbelag, Gussasphalt, Stellenweise, Verwalkt, Am Anfang des Bauwerks, Rechts, Belag am rechten Fahrbahnrand ca. 20m vom BWA verwalkt, Spurrinne bis 2,5cm, Rißbildung., Maßnahme {2}

HP2021\_FAHRBAHNBELAG GERISSEN

Art der Leistung **Erneuerung / Instandsetzung des Fahrbahnbelages (m² Instandsetzungsfläche -A-)**  
 Menge Geschätzte Kosten  
 Dauer der Maßnahme Ausführungsjahr  
 Dringlichkeit **Mittelfristig**  
 Maßnahmenfixierung  
 Projektbezeichnung  
 Bemerkung **Im Zuge einer Stützwandkopfinstandsetzung, Herstellen des Quergefälle hangseitig so, daß das Wasser vom Bauwerk weggeleitet wird**

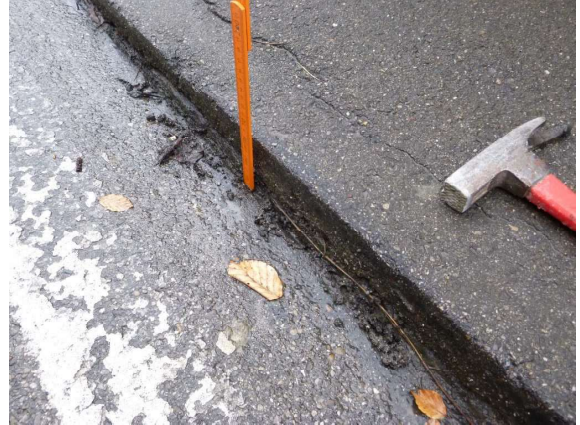
[19] S=0, V=0, D=1 BSP-ID 241-08  
 Fuge der Entwässerungsrinne, Fugenfüllung der Längsfuge, Durchgehend, Herausgequollen, Stellenweise rissig und bewachsen. Fuge nicht fachgerecht. (RiZ-ING Dicht 9), Maßnahme {2}

7524527\_2016H\_19-LÄNGSFUGE FAHRBAHN RAND  
 SCHADHAFT

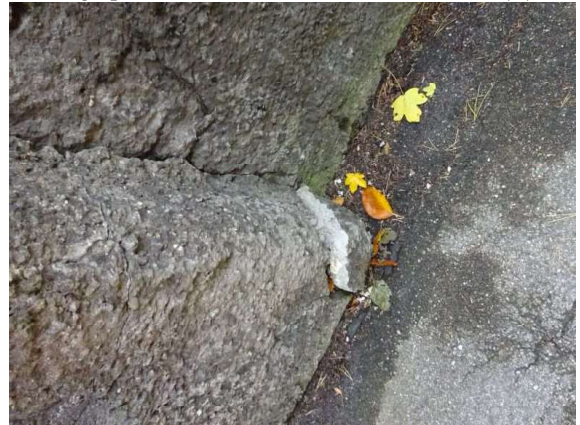
[20] S=0, V=0, D=1 BSP-ID 241-08  
 Gehwegbelag, Fugenfüllung der Längsfuge, Durchgehend, Herausgequollen, Bituminöse Längsfuge zwischen Brüstung und Gehweg bereichsweise herausgequollen und bewachsen., Maßnahme {2}

HP2021\_LÄNGSFUGE SCHADHAFT

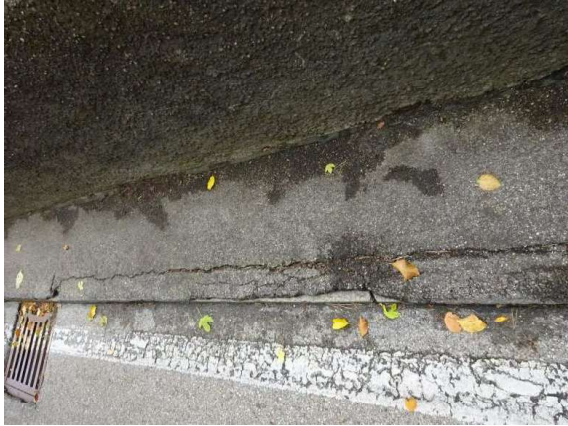
[1] S=0, V=2, D=2 BSP-ID 241-13

Gehwegbelag, Gussasphalt, Gesamtes Bauteil, Gerissen und hohl klingend, Maßnahme {2}

HP2021\_GEHWEGBELAG GERISSEN

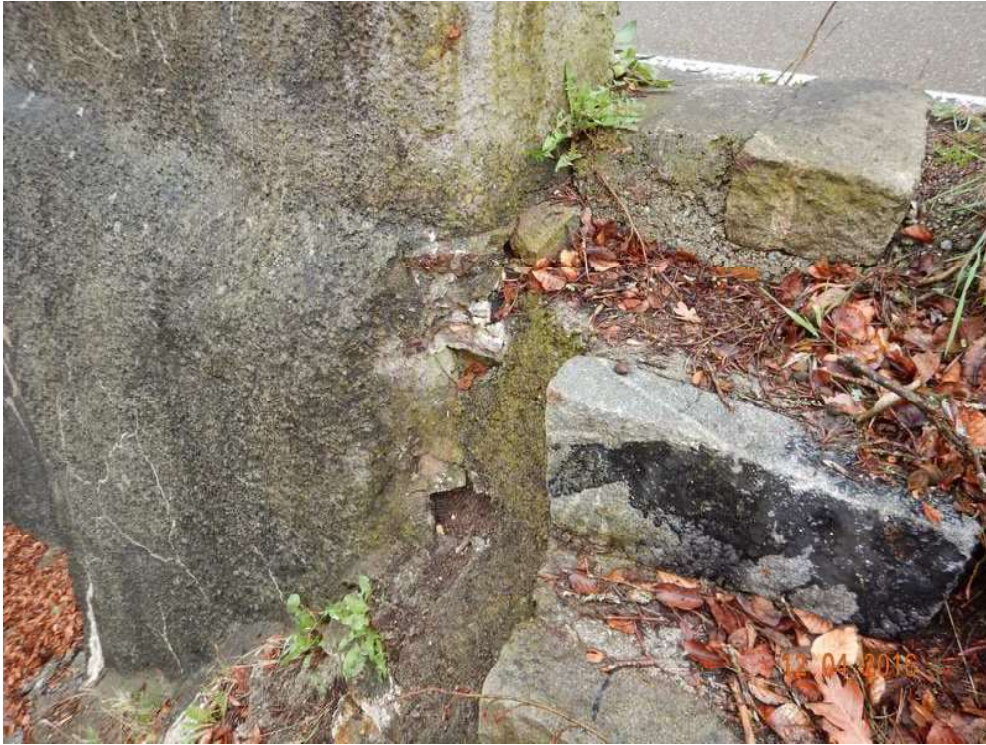
7524527\_2016H\_10 FEHLSTELLE TREPPE BWE

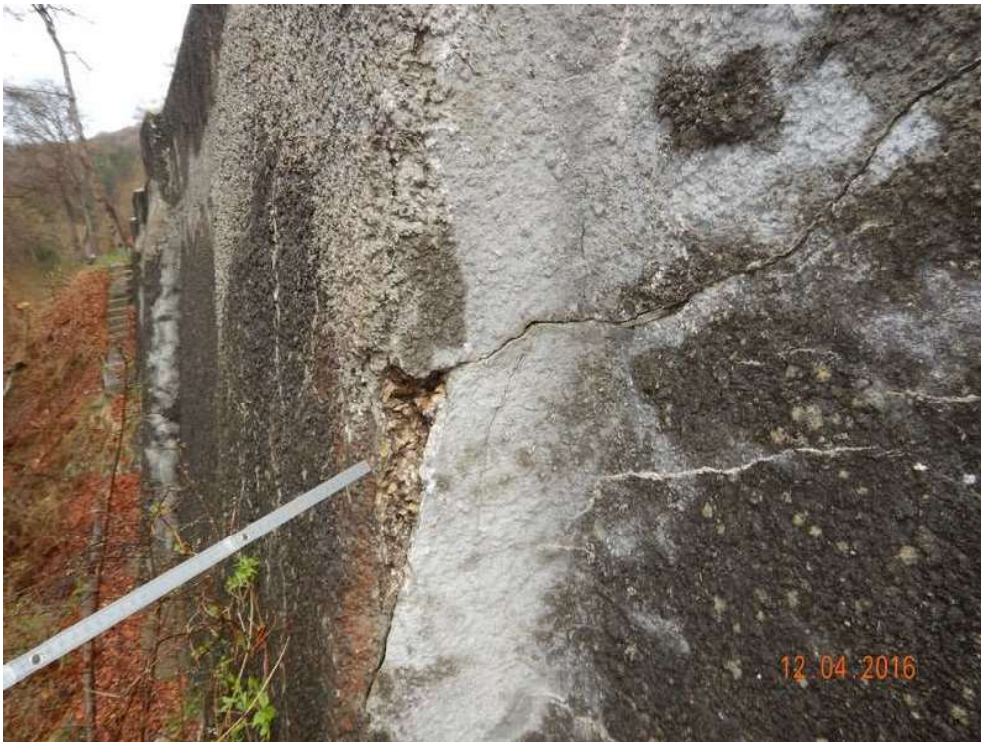
7524527\_2016H\_10 FEHLSTELLE VORPFEILER ZW SEGMENT 3 U 4

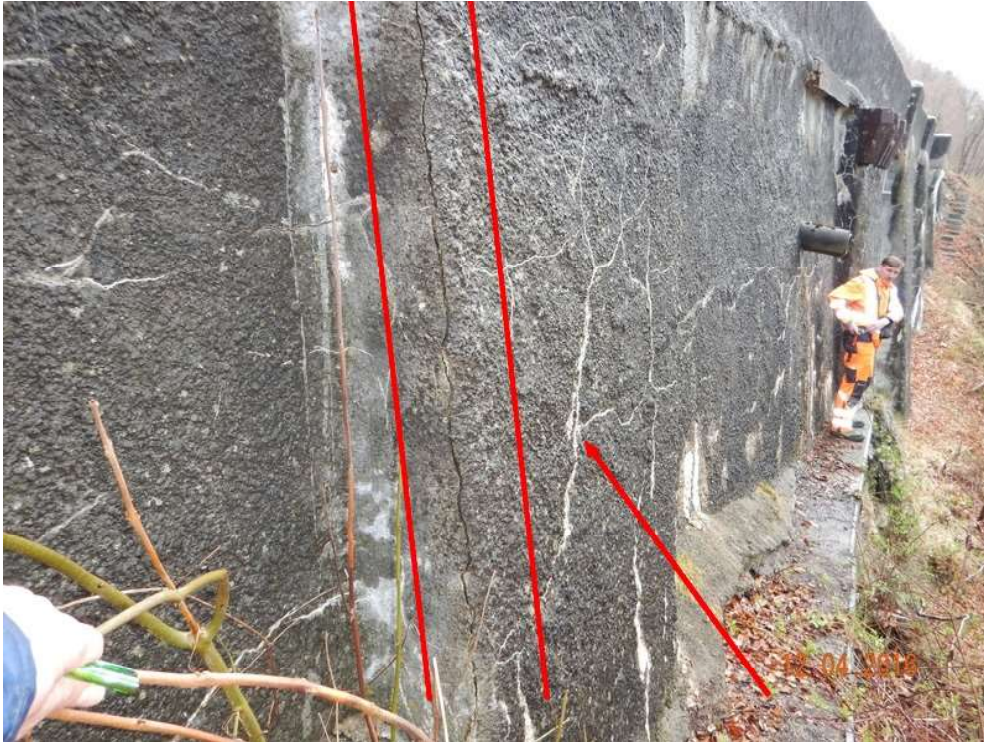
7524527\_2016H\_13-SPRITZBETONSCHALE RISSIG MIT AUSSINTERUNGEN PFEILER

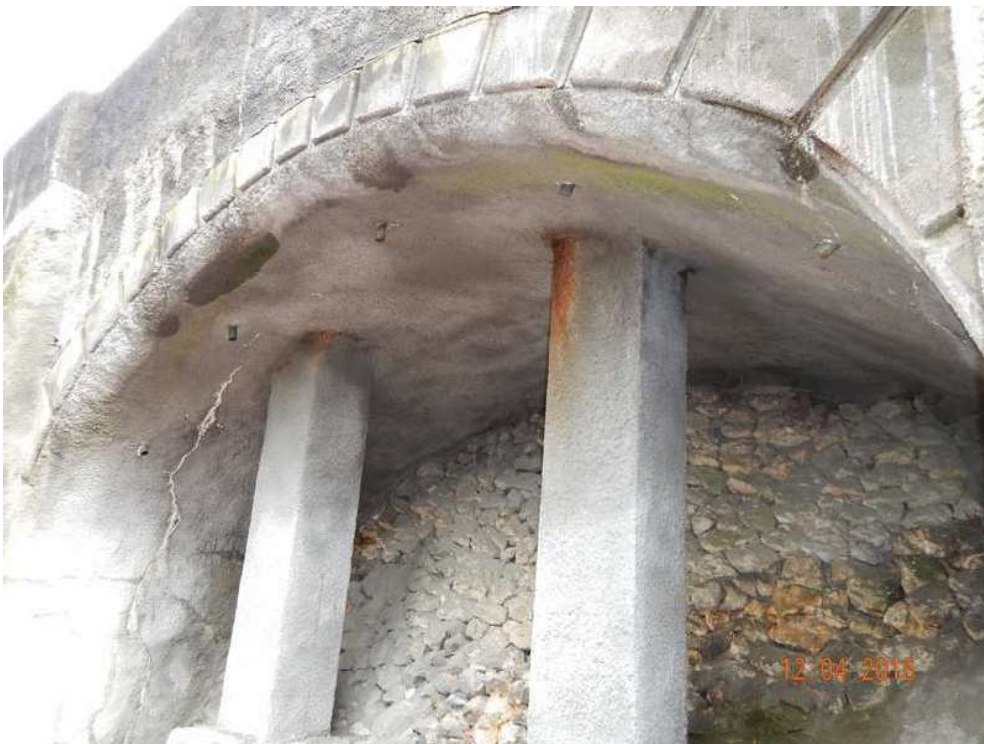
7524527\_2016H\_16-ROSTFAHNEN PFEILER SEGMENT 7

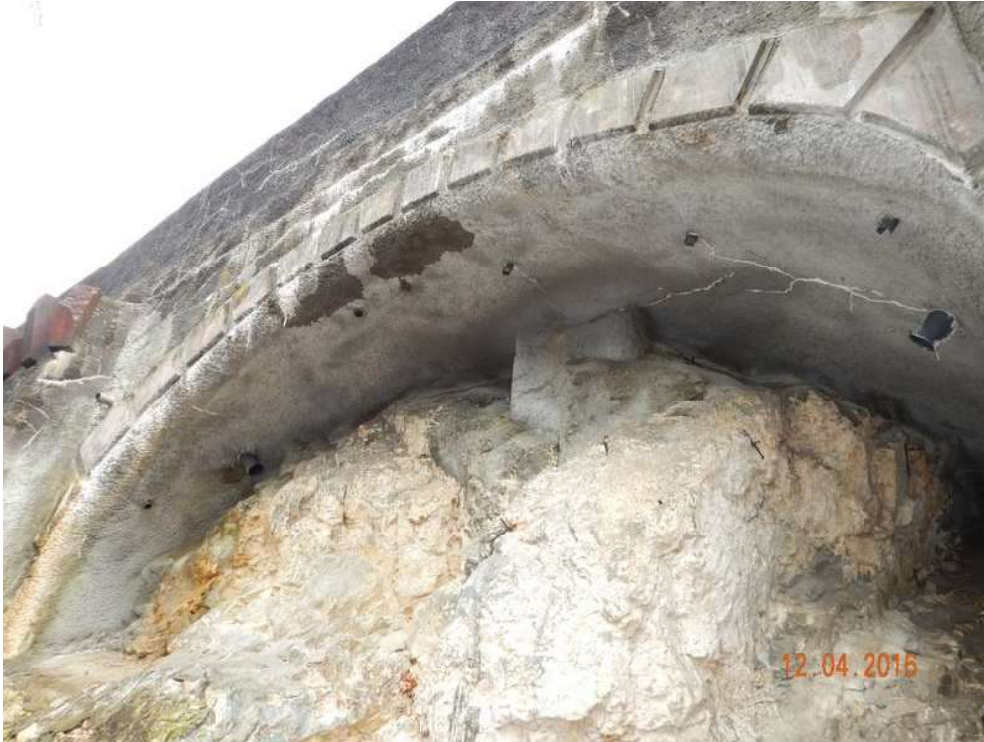
7524527\_2016H\_2-ANSICHT RISSE GEWÖLBEWANDUNGEN

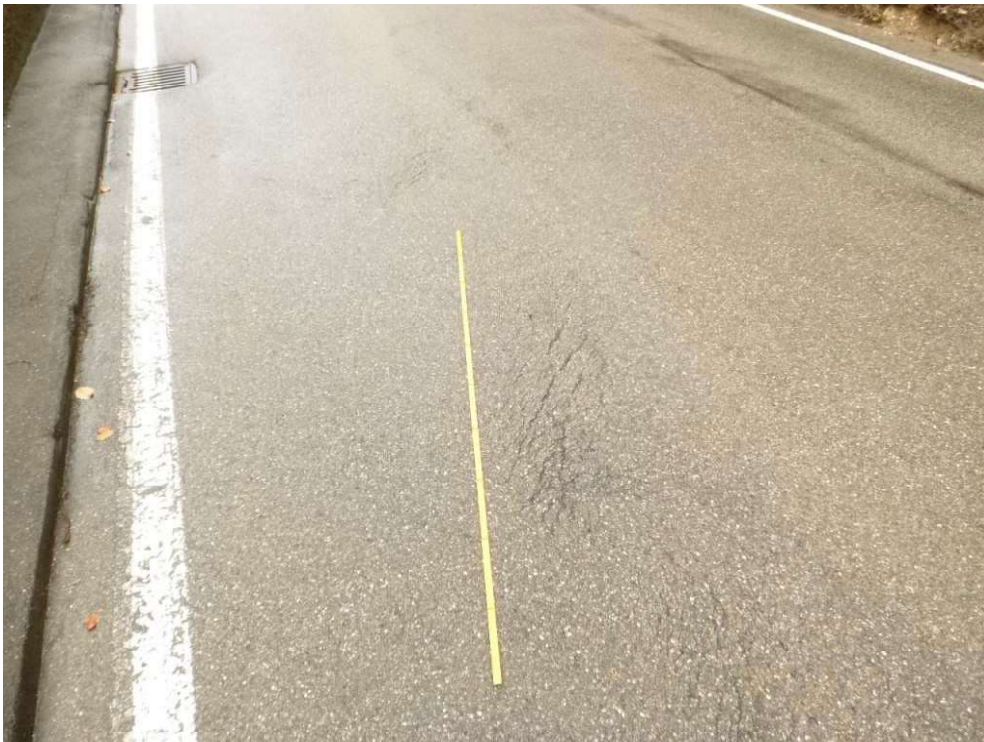
7524527\_2016H\_21-RISSE IM FB-BELAG

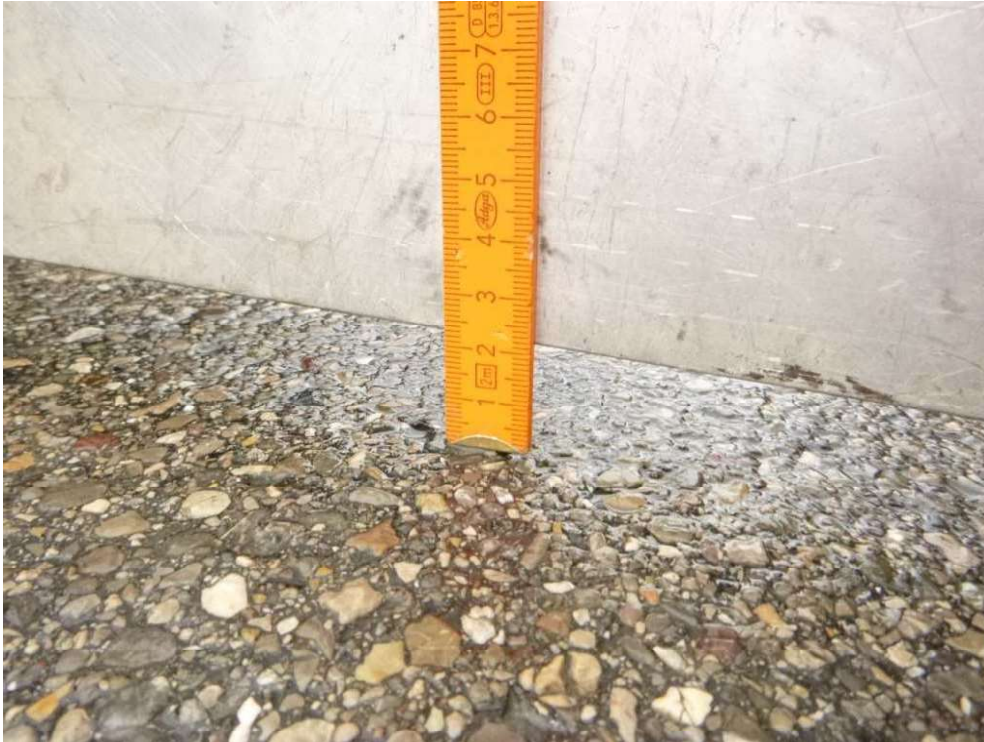
7524527\_2016H\_21-VERWALKUNG FB-BELAG
