**Caratteristiche costruttive**

### Territorio e ambiente

### Storia del luogo e stratificazione dell'edificio

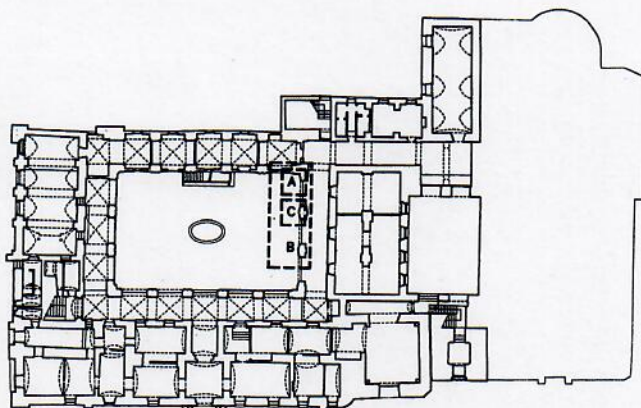
zoccolo dei pilastri  
ala Est, chiostro  
sec. XVII  
zoccolo a tre ordini di conci di  
dimensione variabile, in blocchi  
di differente aggetto. Cimasa di  
coronamento a triplice sago-  
matura

evidenti fenomeni di alveolizza-  
zione. Negli alveoli forte pre-  
senza di licheni dovuta a pro-  
cessi di corrosione per cause  
chimiche e biologiche. Distacco  
parziale di parti (scaglie) nella  
cimasa dello zoccolo.

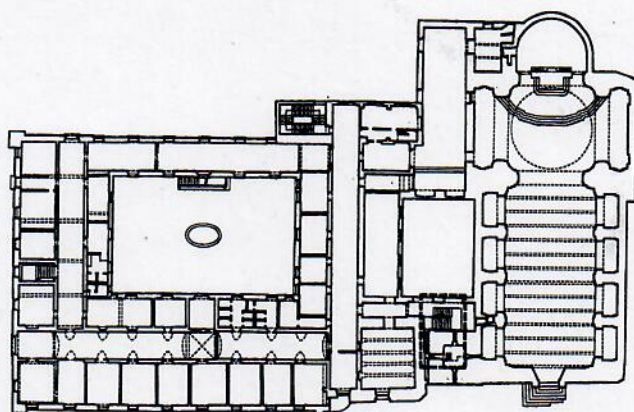
portale d'accesso  
scala della torre campanaria I  
livello

conci in diorite compatti nella  
loro composizione originaria  
con piccole lacune e una legge-  
ra patina biologica. Concio in  
calcarenite con degradazione  
puntiforme (Pitting) e conse-  
guente presenza di piccoli e nu-  
merosi fori ravvicinati con dia-  
metro massimo di pochi milli-

metri. Polverizzazione dello  
strato originario di malta con  
caduta spontanea di materiale,  
ricomposto recentemente con  
uno strato di malta cementizia.
