FOTOANLAGE 3

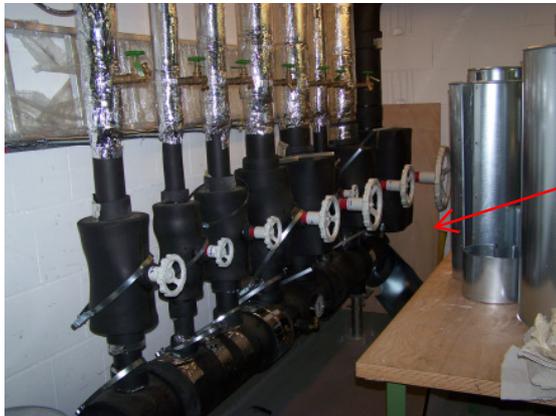
Trinkwasserverteiler in der Zentrale der Warmwasserbereitung, nach entfernen der Blech-Verkleidung

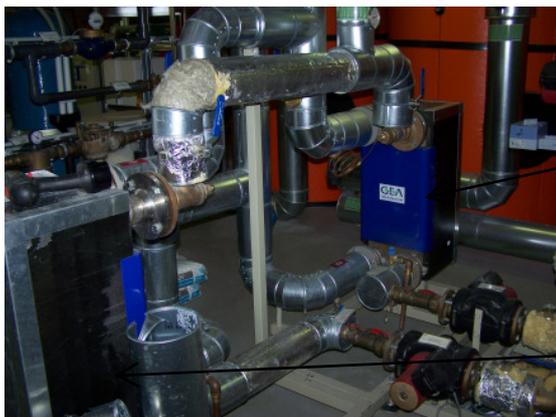
Zentrale - Warmwasserbereitung, nach Abisolierarbeiten

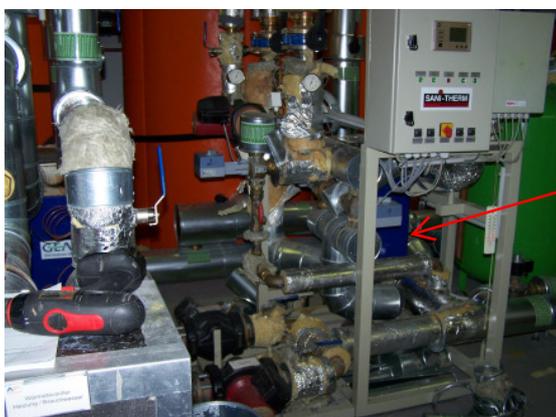
Warmwasserreglung - Mischstrecke mit Mischventilen nach dem Abisolieren

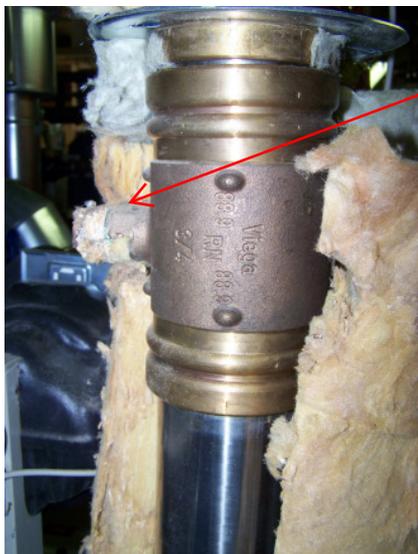
unter der Isolierung gefundene Mischinstallation in der Warmwasserinstallation, Kupferrohr-Rotgußformstück-Edelstahl-und warhscheinlich Stopfen aus verzinktem Stahl

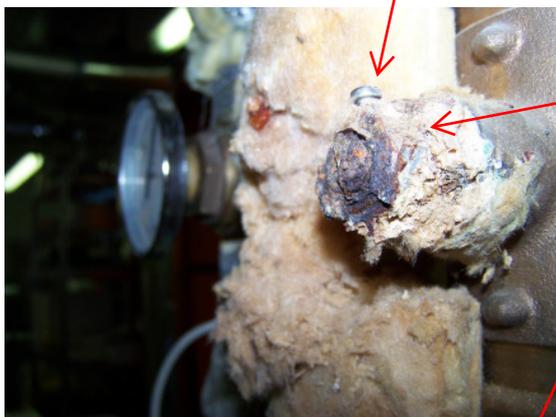
Im Rotgußmeßstutzen ist ein nicht mehr identifizierbares , stark korrodiertes Metalelement vorgefunden worden. Wahrscheinlich Stopfen aus verzinktem Stahl Ob dieses einen aktiven Einfluß auf die Wasserqualität hat kann der Verfasser nicht bestimmen. Es ist jedoch nicht auszuschließen. Es muß in jedem Fall entfernt werden, da Schäden an der Installation im Direkten Umfeld vorprogrammiert sind.

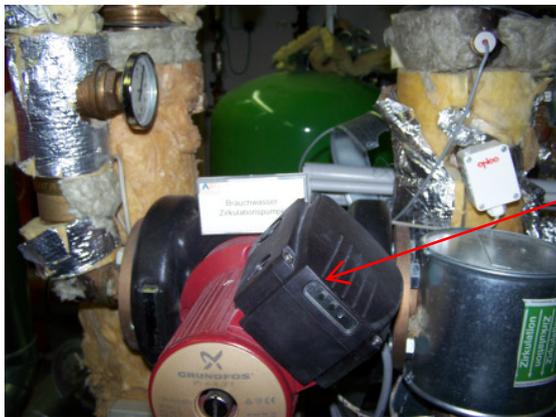
Warmwasserreglung -
Brauchwasserzirkulationspumpe nach dem
Abisolieren

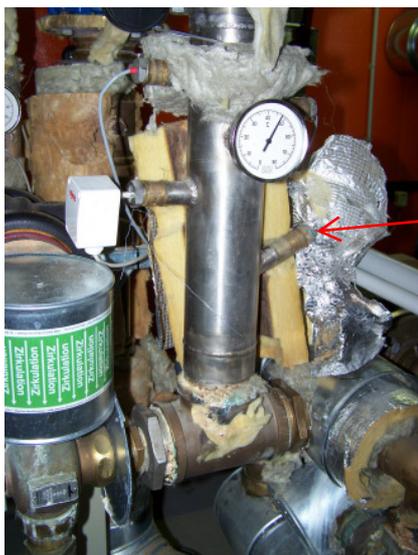
unter der Isolierung gefundene Mischinstallation in der
Warmwasserinstallation,
Kupferrohr-Rotgußformstück-Edelstahl-und Stopfen
aus verzinktem Stahl

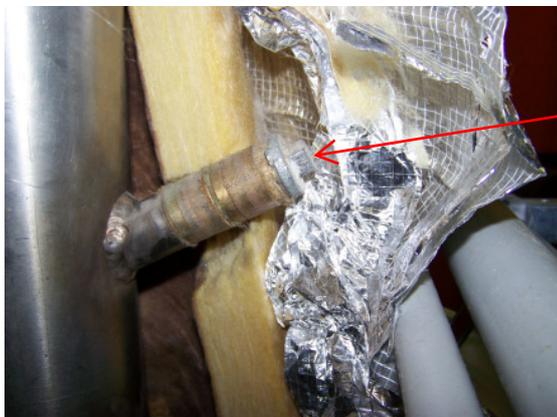
Im Rotgußmeßstutzen ist ein Stopfen aus verzinktem Stahl eingeschraubt. Dieser hat einen aktiven Einfluß auf die Wasserqualität und führt über Elektrolyse zu Schäden in der warmwasserinstallation aus Kupferrohren. Er muß in jedem Fall entfernt werden, da Schäden an der Installation im direkten Umfeld vorprogrammiert sind.

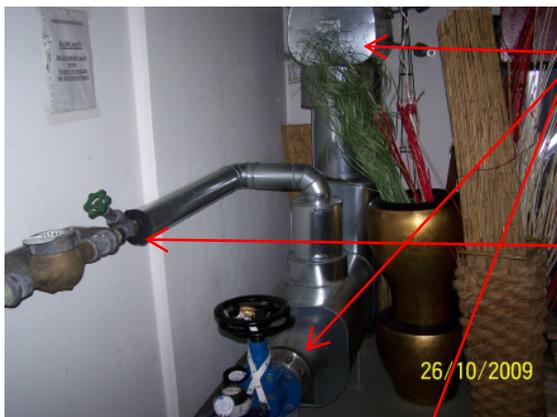
TW -Hausanschluß DN 200 aus Druckguß-Rohr und Armaturen, im isolierten Zustand

Wasserzählermeßstrecke, Umgehungsleitung, aus Kupfer-, Messing- und Rotgussinstallationen. Im isolierten Zustand

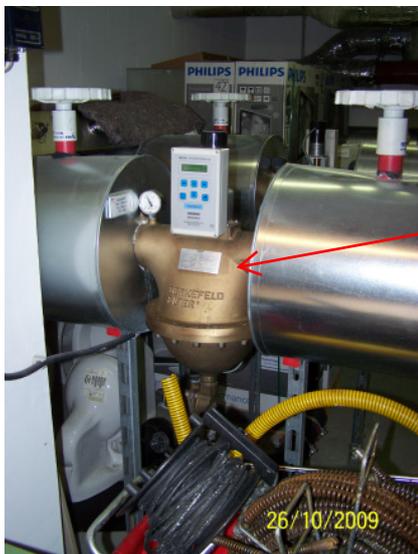
Wasserfilter in der Warmwasserzentrale,

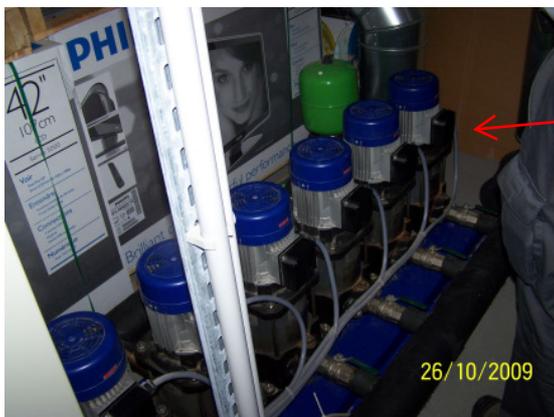
Trinkwasserdruckerhöhung in der Warmwasserzentrale

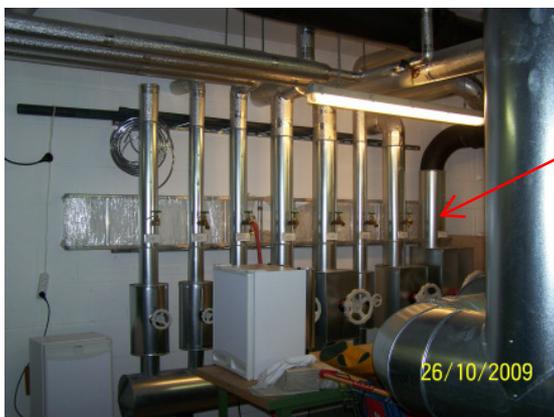
Trinkwasserverteiler in der warmwasserzentrale

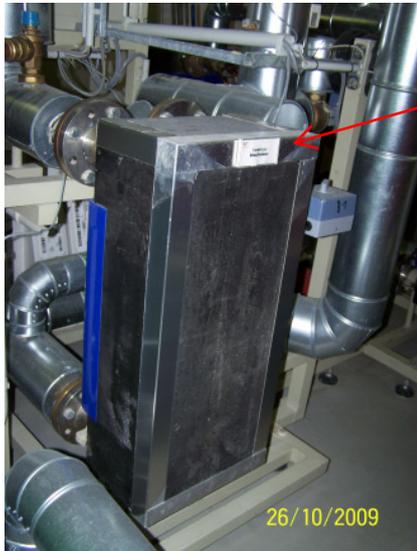
Wärmeübertrager - Vorerhitzer Brauchwasser

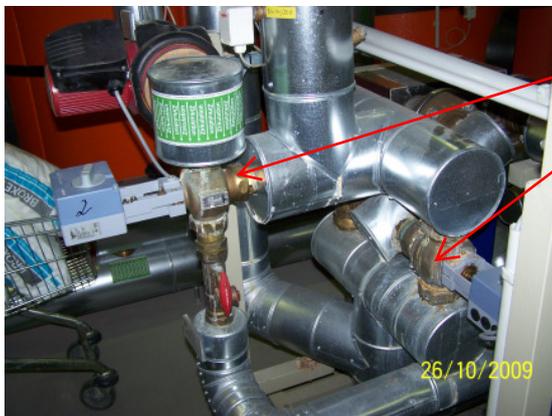
Mischventile in der
Warmwasserinstallation

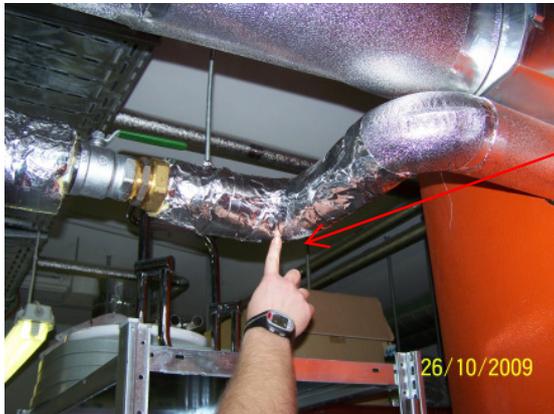
An dieser Umlenkung war die Kupferrohrleitung
Leck gegangen,
Brauchwarmwasserzuleitung zu den
Warmwasserspeichern

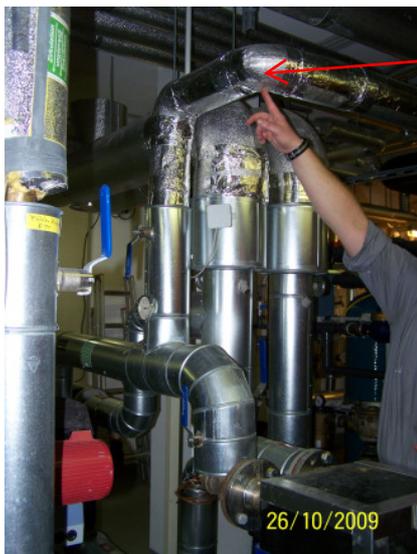
An dieser Umlenkung war die Kupferrohrleitung
Leck gegangen,
Brauchwarmwasserzuleitung zu den
Warmwasserspeichern

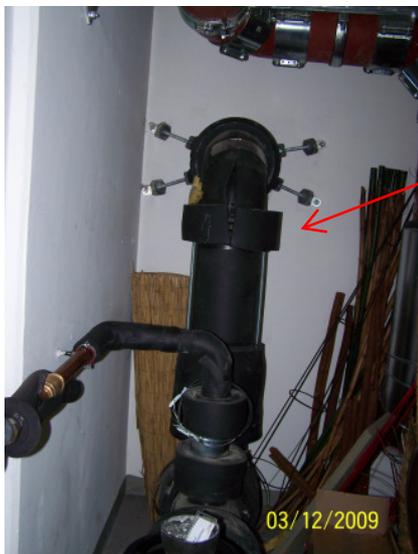
Trinkwasserhausanschluß nach entfernen der Metall- Isolierschalen,
Die Armaflexisolierung war in einem sehr guten Zustand

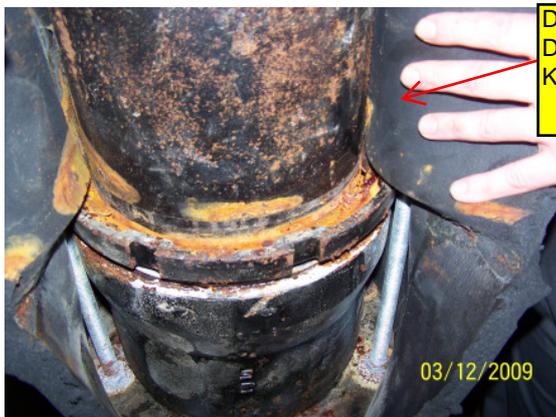
Durch Schwitzwasser und eine schadhafte Beschichtung des Druckgußroohres und -der -armaturen ist unter der Isolierung Korrosion aufgetreten.

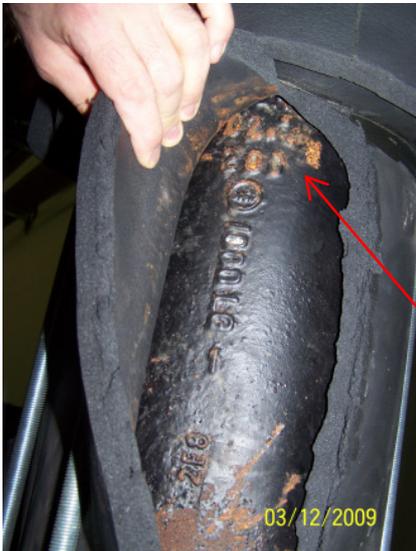
Durch Schweißwasser und eine schadhafte Beschichtung des Druckgußroohres und -der -armaturen ist unter der Isolierung Korrosion aufgetreten.

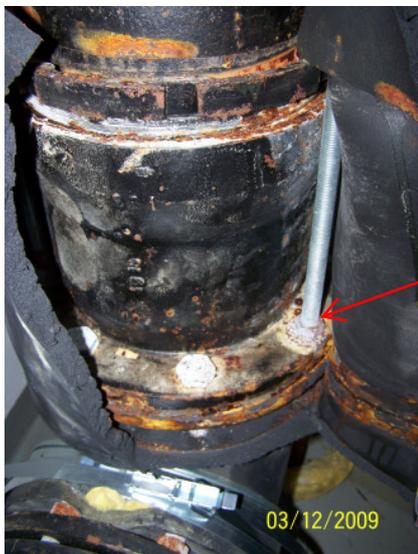
Durch Schwitzwasser und eine schadhafte Beschichtung des Druckgußroohres und -der -armaturen ist unter der Isolierung Korrosion aufgetreten.
Durch die Verwendung von verzinkten Stahlschrauben und Gewindestäben ist Kontaktkorrosion aufgetreten.
Langfristig besteht die Gefahr des Rohrbruchs bei voranschreitender Zerstörung der Befestigungs- und Verbindungselemente.
Die Beschichtung der Installationen muß erneuert werden.
Die Verbindungs- und Befestigungselemente(Schrauben, Muttern, Gewindestäbe) sollten gegen Edelstahl Schrauben ausgetauscht werden.

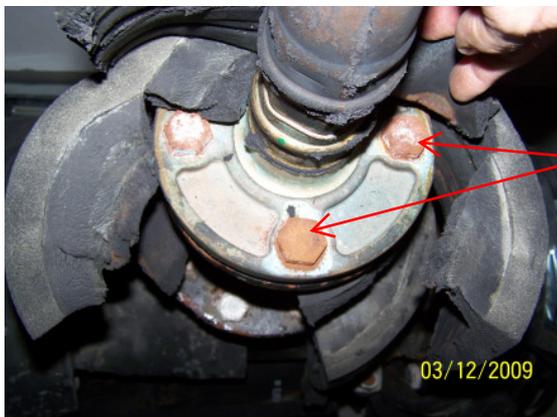
Durch Schwitzwasser ist unter der Isolierung Korrosion aufgetreten.
Durch die Verwendung von verzinkten Stahlschrauben und Gewindestäben ist Kontaktkorrosion an den Rotgußarmaturen und Flanschverbindungen aufgetreten.
Langfristig besteht die Gefahr des Rohrbruchs bei voranschreitender Zerstörung der Befestigungs- und Verbindungselemente.
Die Beschichtung der Installationen muß erneuert werden.
Die Verbindungs- und Befestigungselemente (Schrauben, Muttern, Gewindestäbe) sollten gegen Edelstahl Schrauben ausgetauscht werden.

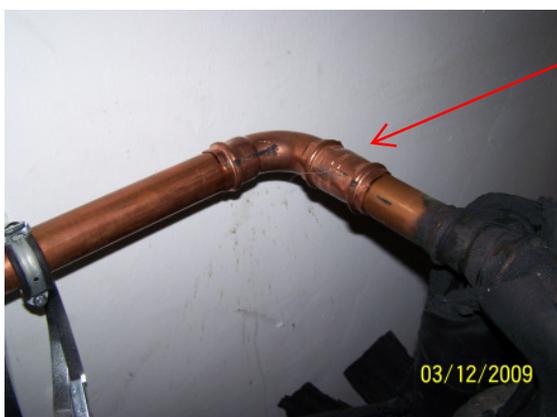
Die Zählermeßstrecke ist aus Kupferrohr mit Rotguß- und Messingarmaturen zwischen eine Druckgußinstallation montiert.

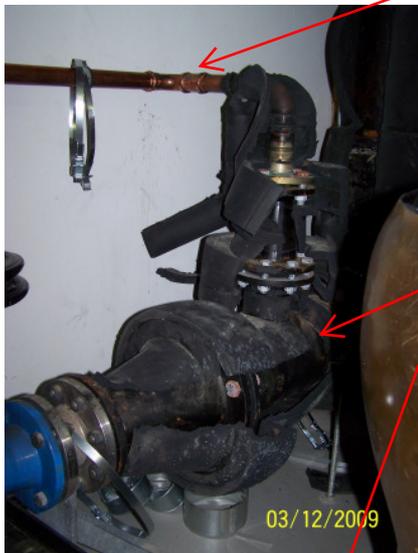
Die Zählermeßstrecke ist aus Kupferrohr mit Rotguß- und Messingarmaturen zwischen eine Druckgußinstallation montiert.

Druckgußinstallation, die Beschichtung im innern der Armaturen und Rohre könnte genauso mangelhaft wie außerhalb sein. Wenn dies so ist, wäre dies hier die Erklärung der aufgetretenen Lochfrasskorrosion

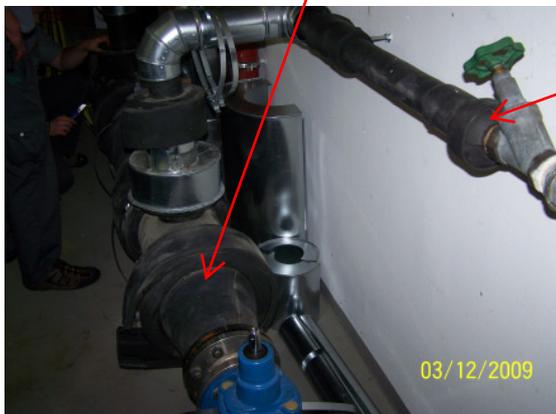
Die Zählermeßstrecke ist aus Kupferrohr mit Rotguß- und Messingarmaturen zwischen eine Druckgußinstallation montiert.

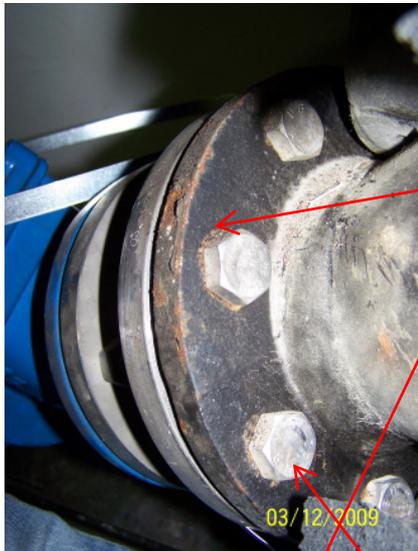
Durch Schwitzwasser und eine schadhafte Beschichtung des Druckgußroohres und -der -armaturen ist unter der Isolierung Korrosion aufgetreten.
Durch die Verwendung von verzinkten Stahlschrauben und Gewindestäben ist Kontaktkorrosion aufgetreten.
Langfristig besteht die Gefahr des Rohrbruchs bei voranschreitender Zerstörung der Befestigungs- und Verbindungselemente.
Die Beschichtung der Installationen muß erneuert werden.
Die Verbindungs- und Befestigungselemente(Schrauben, Muttern, Gewindestäbe) sollten gegen Edelstahl Schrauben ausgetauscht werden.

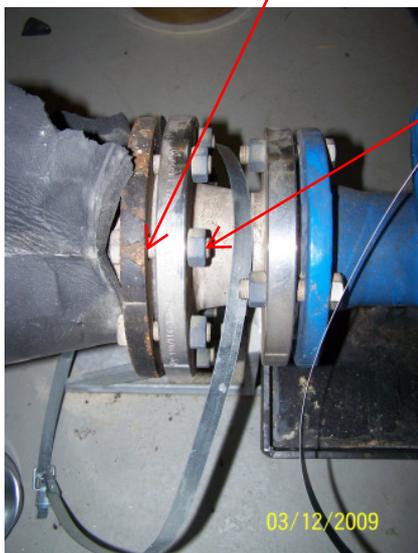
vereinzelt wurden auch A2 - Stahl - Schrauben (Edelstahlschrauben) verwendet.

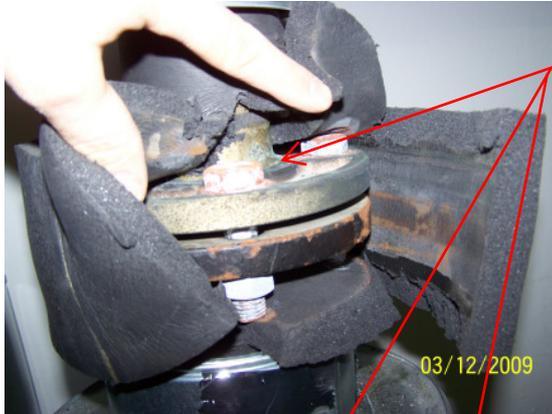
Durch Schwitzwasser ist unter der Isolierung Korrosion aufgetreten.
Durch die Verwendung von verzinkten Stahlschrauben und Gewindestäben ist Kontaktkorrosion an den Rotgußarmaturen und Flanschverbindungen aufgetreten.
Langfristig besteht die Gefahr des Rohrbruchs bei voranschreitender Zerstörung der Befestigungs- und Verbindungselemente.
Die Beschichtung der Installationen muß erneuert werden.
Die Verbindungs- und Befestigungselemente(Schrauben, Muttern, Gewindestäbe) sollten gegen Edelstahl Schrauben ausgetauscht werden.

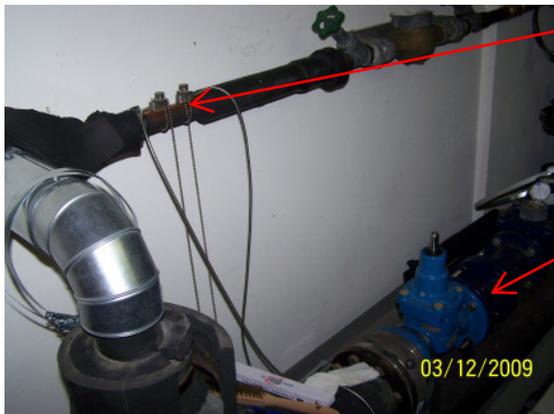
Die Zählermeßstrecke ist aus Kupferrohr mit Rotguß- und Messingarmaturen zwischen eine Druckgußinstallation montiert.
