Umnutzung Trompetenhaus

Projektarbeit zur Berufsprüfung Handwerker in der Denkmalpflege (HID)
Fachrichtung Mauerwerk/Verputz

Ort: Thundorferstrasse 18, 8500 Frauenfeld

Datum: 7. März 2023

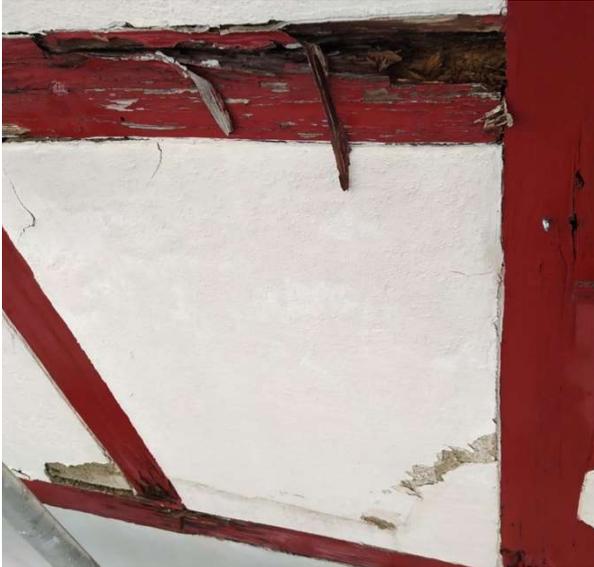
Abbildung 7 Schäden durch hydrophoben Anstrich und Verschlussung der Rissflanken mit Dichtungsmasse

einem hydrophobierten System ausgeführt und die falsche Farbe auf den Holzbalken, entstehen schadhafte Stellen. Durch die kann ein grosser und ständiger Wassereintritt ins Fachwerk, zu Pilzbefall führen. Pilzbefall oder Fäulnis heisst in den meisten Fällen Totalersatz und ist ein grober Substanzverlust.⁴

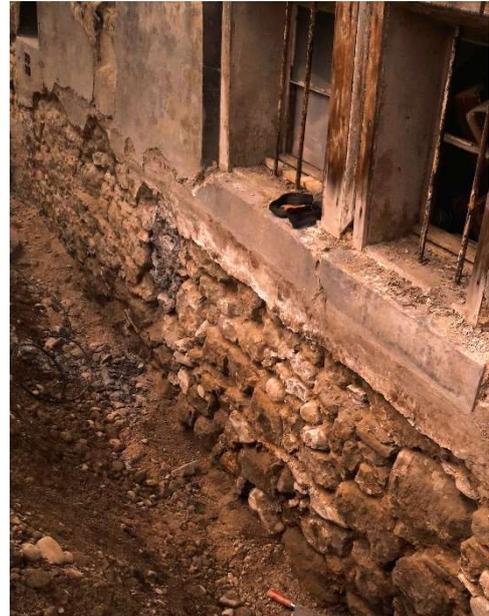
Mit der Reinigung zeigte sich, dass die Sockelzone unter dem Terrain in einem guten Zustand war und es keine grosse Instandsetzung brauchte. So konnte zugleich mit dem Auskratzen der Fugen begonnen werden. Die Fugen wurden ca. 2 cm breit von Hand ausgekratzt, um grössere Vibration zu vermeiden. Anschliessend folgte eine zweite Reinigung mit Staubsauger und Druckluft. Am Folgetag wurde das Mauerwerk nur leicht befeuchtet, um das stehende Wasser auf den Bollensteinen zu vermeiden und einer Auswaschung des bestehenden Fugenmörtels entgegenzuwirken. Des Weiteren wurde mit dem Stopfen der Fugen begonnen. Grössere Ausbrüche wurden mit Zwickel und Steinen ausgemauert. Der Stopfmörtel bestand aus einem hydraulischen Kalkmörtel mit einem Korndurchmesser von 0 bis 8 mm. Die Mörtelrezeptur ist in der Tabelle ersichtlich. Mit dem erdfeuchten Stopfmörtel wurden Mörtelballen geformt, die von Hand über die Mauerwerksflucht in die Fugen gedrückt wurden. Nach Ansteifung des Mörtels konnte er auf die Mauerwerksflucht zurück gekratzt werden. Das Ganze konnte nun mit einer Standzeit von ca. zwei Wochen mit der Nachbehandlung durch Wasser trocknen.

Abbildung 10 Freigelegter Sockelbereich unter Terrain

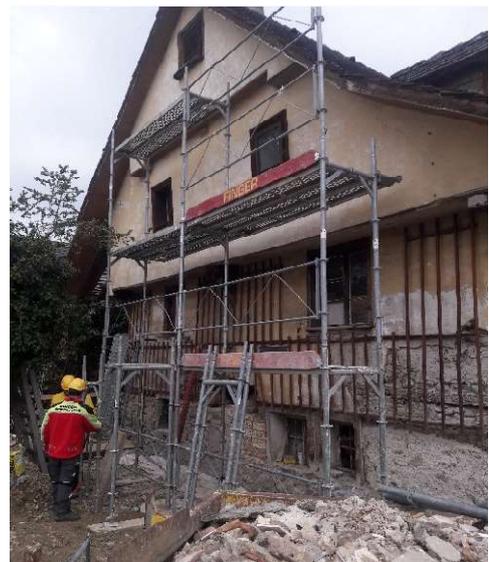
Der Putz in den oberen Bereichen zeigte sich in einem mässigen bis guten Zustand. Kleinere Risse und Hohlstellen waren die häufigsten Schadenbilder. In der unteren Zone Richtung Sockelbereich, erschienen zum Teil grössere Schäden wie Abplatzungen des Putzes und Pilzbefall im Schwellenbalken. Mit dieser Ausgangslage erschien eine Instandstellung des bestehenden Putzes für sinnvoll. Man würde im oberen Teil die Risse mit einer Rissprophylaxe reparieren. Da man wusste das unter dem Putz eine Fachwerkkonstruktion verborgen war, konnte das Vorgehen bei einer Rissanierung genauer festgelegt werden. Auf der ersichtlichen Skizze wird gezeigt, wie eine Rissprophylaxe auf einer Holzkonstruktion ausgeführt werden kann. In der Tabelle wird ein Ortsmörtel vorgeschlagen für die Grund und Deckputzarbeiten.

Abbildung 11 Ansicht Südseite (Putzschäden im unteren Bereich ersichtlich)

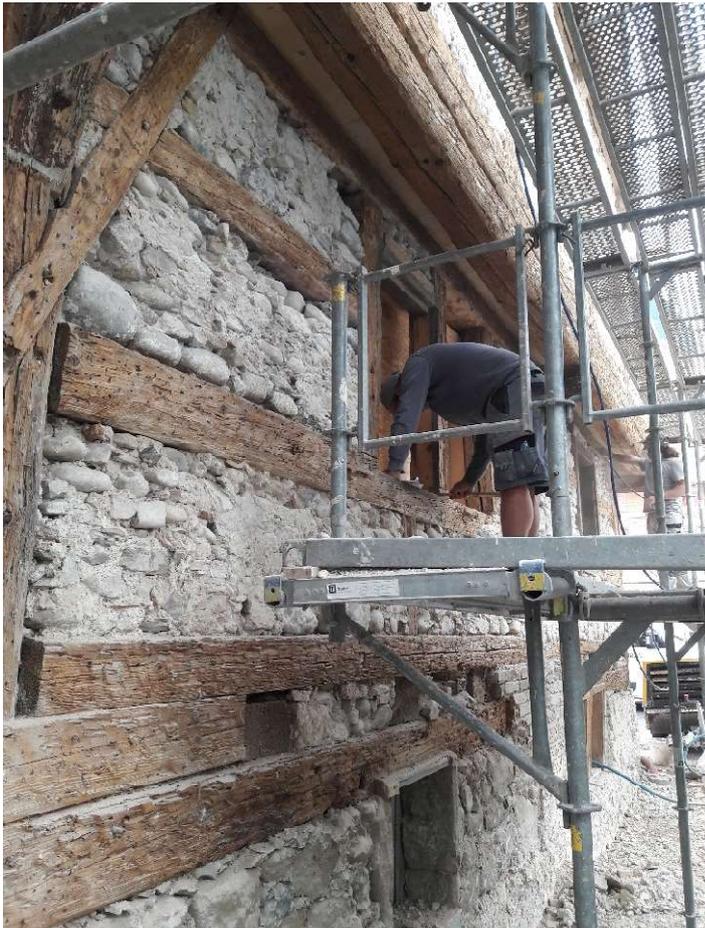
Abbildung 12 Freilegung des Fachwerkes

Da der Erhalt des bestehenden Kalk-Zementputzes erste Priorität hatte, machte man sich an die Freilegung der schadhaften Stellen am Schwellenbalken. Auch im oberen Teil begann man mit den Begrenzungsschnitten für die Rissprophylaxen. Doch schnell wurde klar, dass durch die erforderlichen Massnahmen für den Erhalt des Putzes sich ein zu grosser Substanzverlust ergibt. Zu viele Stellen lösten sich und konnten nicht mehr gerettet werden und eine vollflächige Überarbeitung mit einem Armierungsnetz stellte beide Seiten nicht zufrieden. Die Diskussion um den Erhalt des Putzes verstummte. Die Denkmalpflege erteilte schliesslich ihr Einverständnis, den Putz vollständig zu entfernen.

Die Abbrucharbeiten gingen schnell voran und das schöne Fachwerk zeigte immer mehr sein wahres Gesicht. Es wurde klar, dass dieses Fachwerk auf Sicht ausgelegt war in der früheren Zeit. Nach Abschluss der Entfernung des Kalk-Zementputzes musste man mühevoll die vielen Holznägel entfernen, die mit der Verbindung des Drahtgittergewebes als Putzträger dienten.

Der Zimmermann konnte den Schwellenbalken ersetzen und weitere kleine Reparaturarbeiten ausführen. Anschliessend erhielten die alten Balken eine Schönheitskur mit Hilfe des Trockeneisverfahrens. Die Ausmauerungen des Fachwerks waren in einem erstaunlich guten Zustand. Nur kleine Fehlstellen und der Bereich beim Schwellenbalken mussten mit Stopfmörtel und Steinen ergänzt werden. Da in der Ausfachung mit weichem Mörtel gearbeitet werden musste, ist hier der Stopfmörtel dem Bestand angepasst worden (siehe Tabelle). Des Weiteren erfolgte ein nicht deckender Anwurf mit einem Hydraulikkalk-Vorspritzmörtel, um eine Haftung zu erzielen auf den Steinköpfen der Bollensteine.

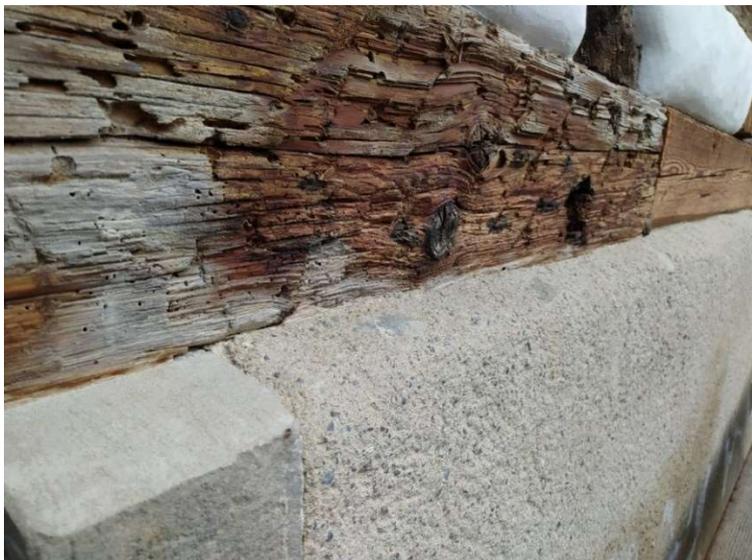
Abbildung 19 Putzabschluss an Schwellenbalken

auf einen Deckputz zu verzichten, um eine möglichst offene Verdunstungszone zu erhalten. So wurde die Wand angefeuchtet und es begann der Anwurf des Grundputzes von Hand, auch hier eine Mörtelrezeptur in der Tabelle. Als der Putz sich im lederharten Zustand befand, wurde er gekratzt und so belassen. Im oberen Bereich Richtung Schwellenbalken musste man dem Putz mehr Sumpfkalk beifügen, um eventuell Bewegungen des Holzes entgegenzuwirken. Mit einer abfallenden Neigung und der stark kapillar aktiven Oberfläche des Grundputzes, konnte direkt an den Schwellenbalken verputzt werden.

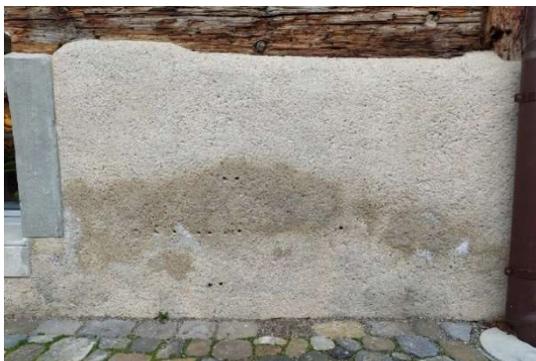
Dem Sockelbereich wurde aus heutiger Sicht zu wenig Aufmerksamkeit geschenkt. Es zeigten sich schnell Wasserflecken auf dem Sockelputz, die jetzt nach zwei Jahren deutliche Salzausblühungen mit sich bringen (siehe Abbildungen 22 und 23).

Abbildung 23 Sockelbereich Hausecke zur Ostseite

Es wurde ein wenig vergessen, dass der vorgängige Sockelputz ein zementhaltiger Mörtel war, der das Mauerwerk all die Jahre sehr beansprucht hat. Erstens war mit grosser Wahrscheinlichkeit das Mauerwerk stetig feucht, das zur Folge hatte, dass mit Wasser auch immer ein Teil Salz transportiert wurde. Zweitens könnte mit dem Zement als Bindemittel ein weiterer Salzeintrag stattgefunden haben. Da an der Sockelzone fast 5 Monate keine Arbeiten ausgeführt wurden, hätte man in dieser Zeit mehrere Opferputze erstellen können, die das Mauerwerk theoretisch entsalzen. Den Opferputz kann man mit Lehm und einem saugfähigen Zuschlag wie (Haushaltspapier, Toilettenpapier) erstellen und nach ca. zwei Wochen wieder entfernen. Mit dieser Methode werden durch den Trocknungsprozess schädliche Salze im Opferputz aufgenommen, woraufhin der Putz abgeschlagen und ersetzt wird. Ein weiteres Material für eine Entsalzung wäre der Heisskalkmörtel. Es gibt Berichte, die vielversprechend sind¹¹. Durch das Löschen des Kalkes an der Wand, wird dem Untergrund eine grosse Menge Wasser entzogen, die auch für eine Entsalzung oder Entfeuchtung sorgen. Des Weiteren ist aus meiner Sicht die neu erstellte Vorsatzschale aus Beton im Innenbereich ein weiterer kritischer Punkt für die Ausblühungen. Man hat mit diesem Vorgehen eine Sperrschicht gegen Innen erzeugt, die nun die aufsteigende Feuchtigkeit im Sockelbereich aussenseitig diffundieren lässt. Darüber hinaus ist mit dem angewandten Bindemittel Zement im Beton, ein erneuter Salzeintrag erfolgt. Der Bauherr Gabriel Müller hat in der Zwischenzeit Proben entnommen, um abzuklären um was für ein Salz es sich handelt. Ich glaube, dass mit der Zeit die Wasserflecken und Salzausblühungen grösser werden, auch weil die Salze hygroskopisch wirken und immer mehr Wasser ziehen. Sobald die Feuchtigkeit Richtung Schwellenbalken des Fachwerks wandern, muss gehandelt werden. Ein Ersatz des Sockelputzes ist nur eine Frage der Zeit.

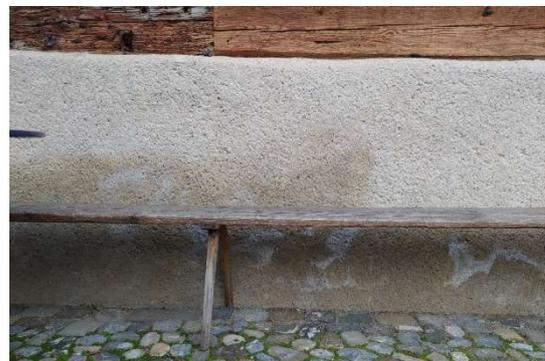
Abbildung 22 Grosse Wasserflecken und Salzausblühungen sind ersichtlich
