Guía Técnica de Soluciones

CAUSAS • REPARACIÓN • PREVENCIÓN

Preparado por el servicio técnico de PS – Septiembre 2018

POLIUREA SYSTEMS

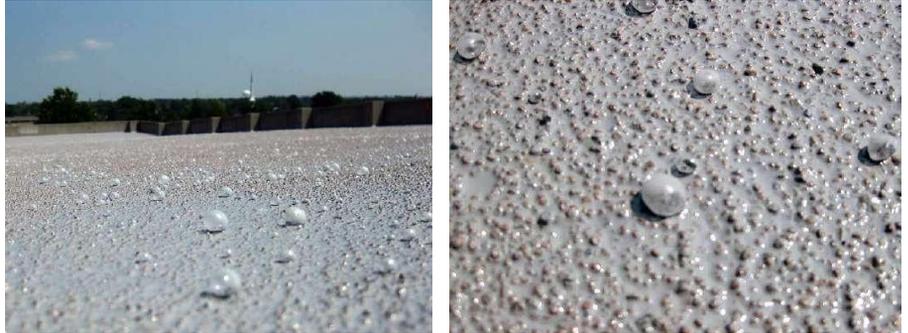
PINHOLES

Los agujeros de alfiler “Pinholes” aparecen como pequeñas ampollas o burbujas. Cuando estas ampollas explotan generalmente dejan un cráter redondo y el agujero de alfiler debería ser fácilmente visible a través de la película.

- **SOPORTE POROSO:** El hormigón libera aire y vapor de agua que se expande a medida que aumentan las temperaturas. Las limpiezas con chorro de arena o pulido también pueden abrir poros en el hormigón y/o agujeros de gusano.
- **EXCESIVO ÁRIDO:** Aire atrapado en la capa polimérica cuando el árido se aplica en excesiva cantidad de golpe, dejando bolsas de aire.
- **ADITIVOS EXCESIVOS:** Cuando se acelera demasiado, el recubrimiento forma rápidamente una película, atrapando el aire del sustrato, evitando el escape durante el proceso de curado. La adición de solventes puede producir burbujas por pinholes si no se permite que el solvente escape antes de la gelificación.

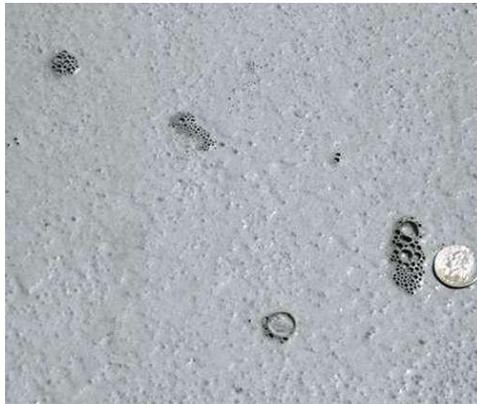
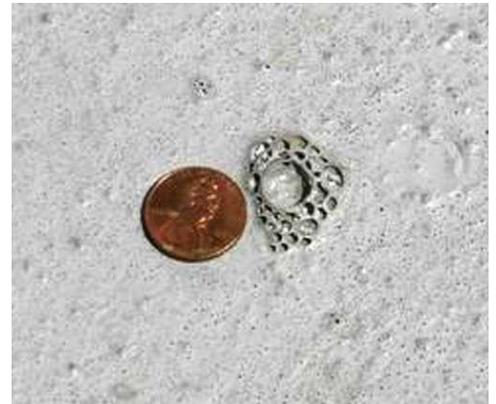
Los cráteres debidos a la humedad típicamente aparecerán agrupados.

- La humedad relativa o la humedad que haya podido absorber el árido, agua, sudor... reacciona con el material y causa un efecto de burbujea, tal y como se muestra. Esto es causado por una reacción química entre la humedad y el material aplicado, en productos de la familia de los poliuretanos.

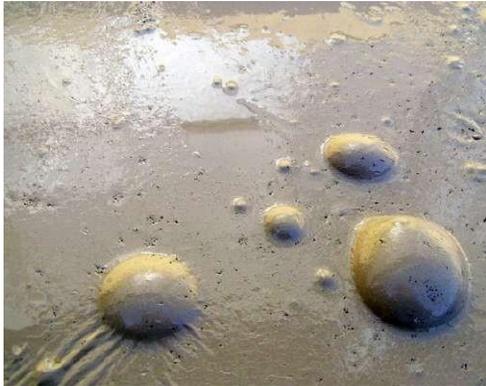
Las ampollas se ven como burbujas en la superficie del recubrimiento. Las ampollas tendrán un resto de agua o humedad atrapada dentro de ellas. La humedad entre la capa de desgaste agregada y la capa superior deja una textura de piel de naranja en la parte posterior de la ampolla, lo que refleja la textura del revestimiento de arena.

Ampollas por causa de lluvia o sistemas de aspersión

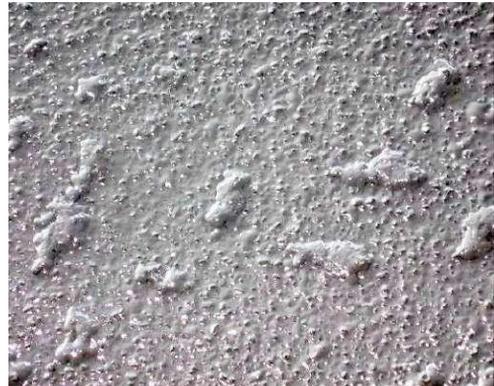
Ampollas por causa de rocío

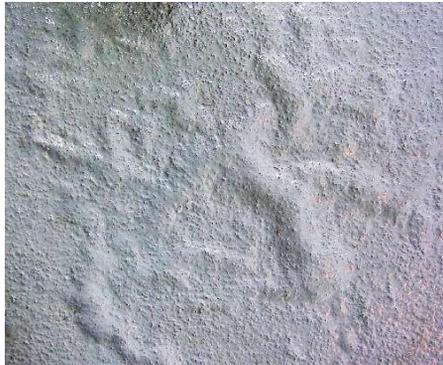
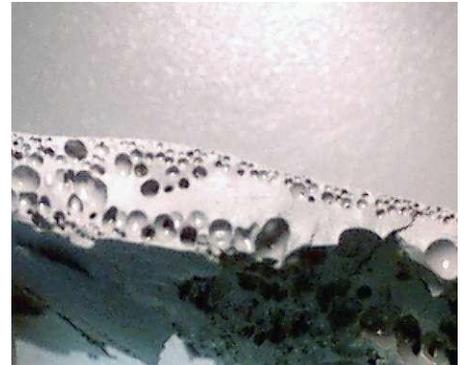
Las ampollas se ven como pequeñas o grandes burbujas intactas en la superficie del recubrimiento y pueden aparecer redondas u oblongas. Dependiente en el estado de curación, pueden sentirse esponjosos o fluidos debajo de la superficie.

- El recubrimiento se aplicó a una velocidad mayor que las instrucciones de aplicación.

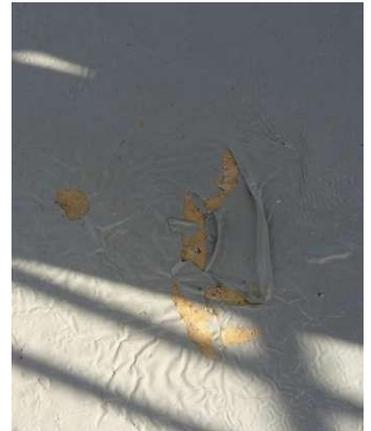
El revestimiento parece estar arrugado, pueden ocurrir múltiples líneas de arrugas paralelas.

- **RECUBRIMIENTO NO CURADO / FUERA DE RELACIÓN:** El material se aplica sobre un producto no curado o fuera de su rango de relación, causando causa estrés en la capa de acabado superior.
- **RECUBRIMIENTO DEMASIADO GRUESO:** Recubrimiento aplicado con un espesor que excede las instrucciones de aplicación.

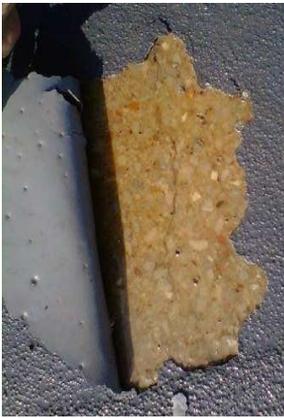
La falla prematura del recubrimiento puede ocurrir a través de la deslaminación. El revestimiento puede desprenderse en lugares y mostrar signos de lechada superficial de cemento u otros contaminantes en la parte posterior.

Deslaminación debido a la humedad

- **ACABADO DE SUPERFICIE INCORRECTO:** La superficie no fue chorreada o erosionada antes de aplicar la membrana o el producto se aplicó sobre imprimación epoxi después de la ventana de 24 horas.
- **HUMEDAD:** Había rocío u otra humedad en la superficie a ser cubierta.
- **CONTAMINACIÓN POR POLVO, SUCIEDAD,....:** El recubrimiento sobre superficies contaminadas provocará fallas en el recubrimiento, como son la pérdida de adherencia.
- **MATERIALES INCOMPATIBLES:** Los materiales que son incompatibles con el recubrimiento causarán una variedad de problemas, incluida la deslaminación.
- **APLICACIÓN DE CAPA DELGADA:** Una capa superior final aplicada a consumos de cobertura insuficientes puede deslaminarse y pelar del sistema de recubrimiento.

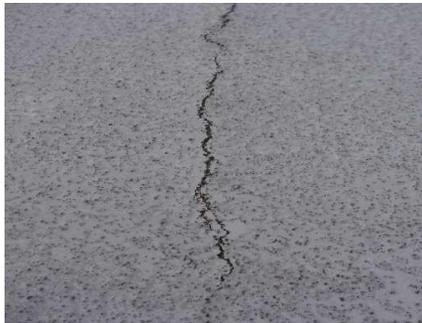
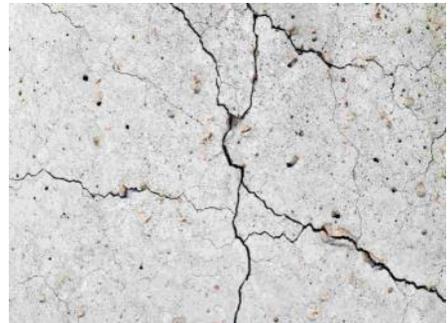
GRIETAS O FISURAS

Las grietas en el sustrato del hormigón pueden transmitirse a través del recubrimiento y llegar a ser claramente visibles. Con el tiempo, estas grietas pueden aumentar tanto en número como en tamaño.

- **AJUSTES DE LA ESTRUCTURA:** Las grietas del sustrato son causadas por el desplazamiento y el asentamiento de la estructura después de la construcción original.
- **EXPANSIÓN / CONTRACCIÓN:** Las estructuras de hormigón experimentan una expansión y contracción impulsadas por la temperatura, la humedad y la carga. Todas las grietas deben recibir un tratamiento antes de la aplicación de la base.

1. Resiga las grietas.
2. Rellene con sellador de Poliurea Fría PS••1000 al ras de la grieta. Permita que el sellador cure completamente.
3. Limpie el área de reparación con medios mecánicos o con solvente. Extienda la limpieza de 16 a 20 cm más allá del área afectada.

3. Aplique una capa de imprimación sobre la totalidad de la grieta.
4. Coloque 0,7•0,9 mm de grosor del sellador de Poliurea Fría PS••1000 bien extendida. Permita que cure y luego aplique el sistema requerido.

5. Alternativo al paso 5 se puede aplicar material de producto final extendido a un mínimo de 3••4 cm a cada lado de la grieta e incruste la Cinta Autoadhesiva de refuerzo en la totalidad de la junta. Centre la Banda Autoadhesiva sobre la Poliurea Fría PS-1000. La cinta se autoadherirá automáticamente. Aplique más producto sobre la Cinta para encapsularla. Deje que se curen las capas de encapsulado y luego aplique el sistema requerido.

- Antes de la aplicación del sistema de recubrimiento, realice la preparación adecuada de la superficie, incluido el tratamiento de las grietas.
- Las grietas finas (<1 a 3 cm) deben recibir un refuerzo de 0,7-0,9 mm utilizando material PS-1000 en un mínimo de 4 cm a cada lado de la grieta o la aplicación de una cinta autoadhesiva.
- Las grietas grandes (> 110 cm) deben enrutarse y llenarse con sellador Poliurea Fría PS-1000.
- Después de que el sellador esté completamente curado, aplique una capa de refuerzo de 0,7 - 0,9 mm utilizando el producto que se aplicará posteriormente, extendido a un mínimo de 6 cm cada lado de la grieta. El refuerzo es opcional.

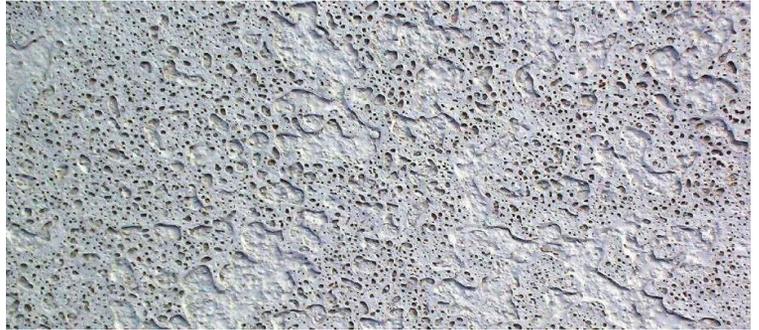
DAÑO POR AGUA EN RECUBRIMIENTO AÚN NO CURADO

La superficie tiene áreas de patrones similares a esponjas, con cráteres, donde el agua ha entrado en contacto con el revestimiento no curado.

- Lluvias intensas, rociadores u otra fuente de agua causaron daños en el recubrimiento no curado.

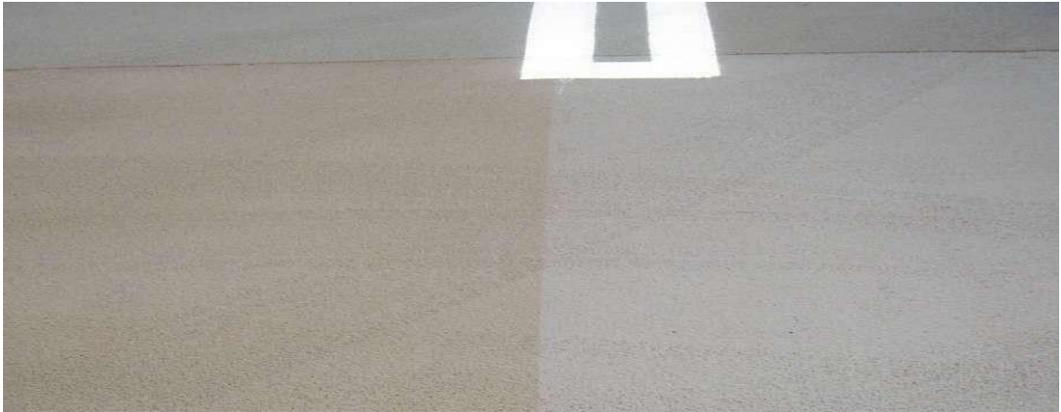
La superficie impermeabilizada muestra diferentes tonos de color. Si bien se lo considera estéticamente poco atractivo, esta condición no afecta la integridad del sistema de impermeabilización.

- **DIFERENTES LOTES DE ACABADO:** Puede haber una ligera variación de color de un lote a otro.
- **CUBIERTA SIN REVESTIMIENTO PROTECTOR UV:** El material más viejo ha envejecido adoptando un color diferente.
- **MEZCLADO INCORRECTO:** El producto no se mezcló lo suficiente para dispersar el pigmento. Ver instrucciones de mezcla de productos en la sección Información de soporte de este manual.

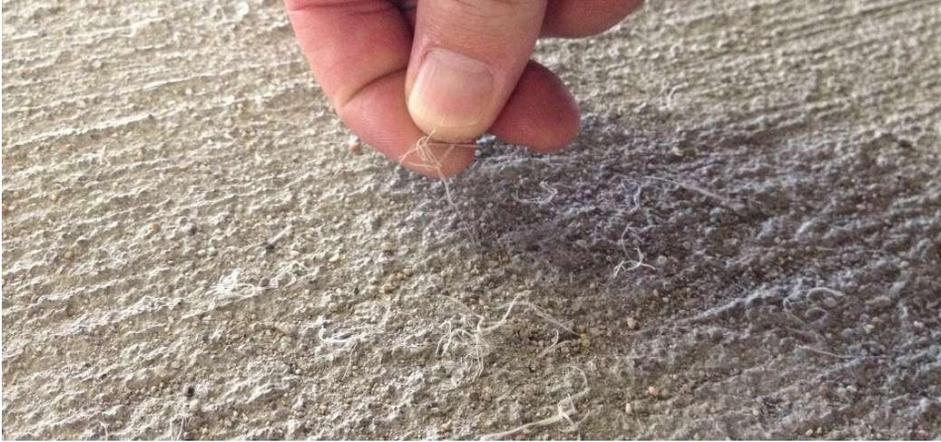
Se han agregado fibras a la mezcla del hormigón para controlar las grietas por contracción y para mejorar otras propiedades físicas. Estas fibras sobresaldrán y dañarán el sistema de recubrimiento y pueden causar futuras fugas.

- Las fibras que se han agregado a la mezcla del hormigón y que sobresalen a través de la superficie de hormigón.

1. Prepare mecánicamente la superficie mediante granallado según la textura estándar de la industria (ICRI CSP3•• CSP4) sin causar defectos al sustrato.
2. Retire las fibras mediante la quema con una antorcha de propano.
3. Elimine cualquier residuo restante antes de aplicar el recubrimiento.

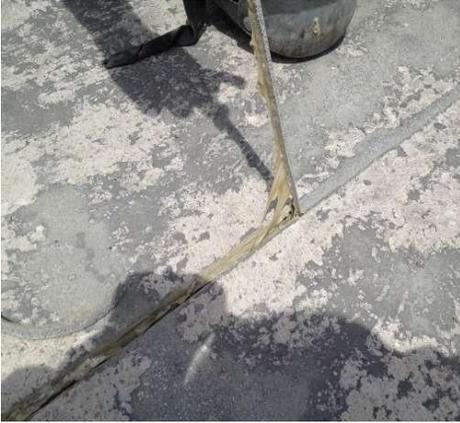
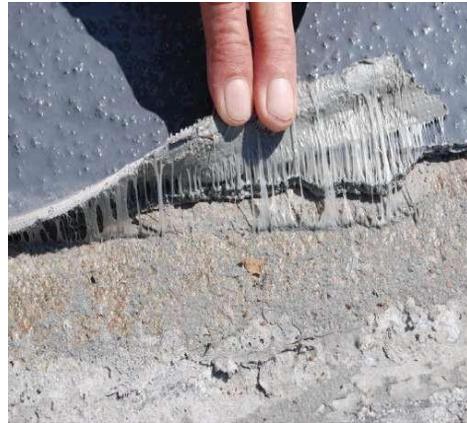
La deslaminación del recubrimiento se ha producido debido a un sellador no curado o fuera de relación.

- El sellador de dos componentes se mezcló incorrectamente o se contaminó.

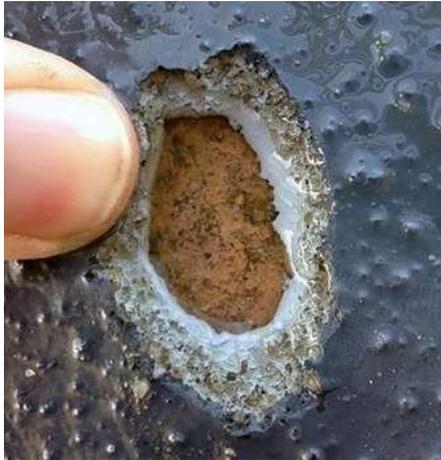
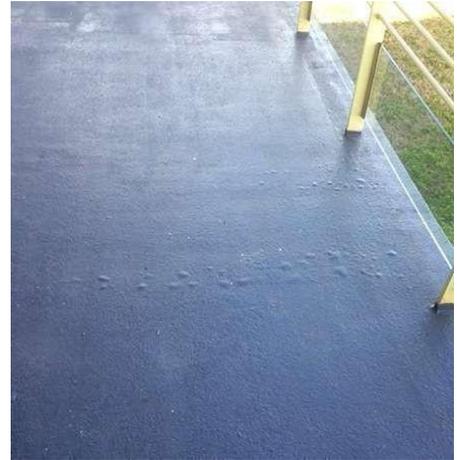
El sistema de recubrimiento falla debido a la delaminación causada por la migración de humedad en el sustrato de hormigón.

- El exceso de humedad atrapada en/o debajo del sustrato de hormigón.

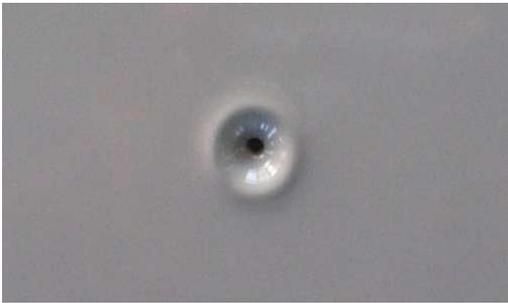
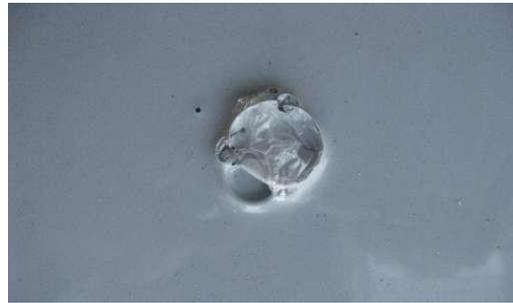
Los agujeros de alfiler "Pinholes" aparecen como pequeñas ampollas o burbujas. Cuando estas ampollas explotan también dejan un cráter redondo y el agujero de alfiler se debe ver fácilmente a través de la película.

- **DESGASIFICACIÓN:** El aire escapa del hormigón poroso y queda atrapado en el revestimiento.
- **MOVIMIENTO DE AIRE:** El movimiento excesivo de aire desde los respiraderos, puertas u otras fuentes puede causar un secado repentino y evitar necesaria liberación de aire del recubrimiento.

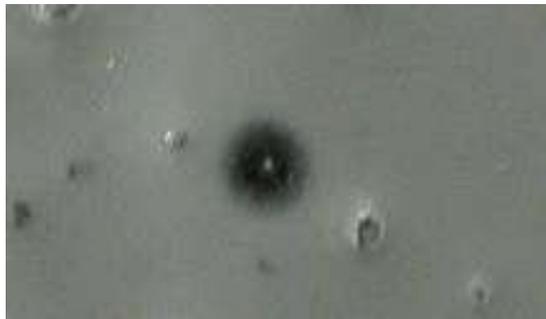
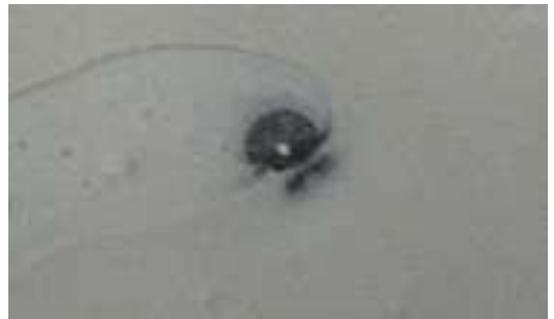
Los ojos de pez son hendiduras redondas o separación en el acabado del revestimiento. Tras un examen más detallado, se ven como un cráter con un borde alrededor del perímetro del defecto junto con un punto muy pequeño en el centro, de ahí el nombre "ojo de pez".

- **CONTAMINANTES DE SILICONA:** ciertos procesos de fabricación tales como soldadura o pulverización pueden depositar siliconas en el pavimento que causan que aparezcan los ojos de los peces.
- **CONTAMINANTES DE ACEITE / GRASA:** Los contaminantes de aceite o grasa pueden hacer que el recubrimiento funcione incorrectamente y ojos de pez para aparecer.

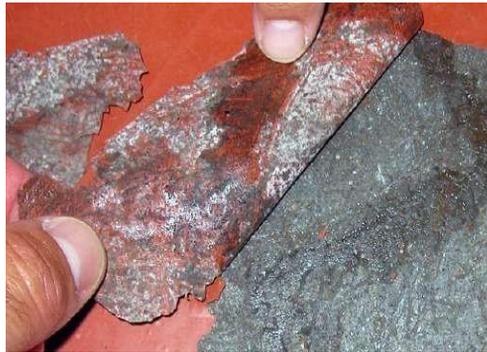
El recubrimiento se desprende o desune, ya sea del sustrato de una capa de revestimiento previa.

Deslaminación •sustrato

- LIMPIEZA INADECUADA: Limpie adecuadamente el sustrato y proporcione un perfil adecuado para la correcta adhesión, ya sea por arranque, chorreo u cualquier otro medio adecuado.
- PRIMER NO USADO: Usa una imprimación adecuada previo a recubrir el sustrato.
- TRANSMISIÓN DE VAPOR DE HUMEDAD:
- Los sustratos en contacto con el suelo deben contar con una barrera de vapor efectiva y adecuadamente instalada para ayudar a prevenir posibles problemas derivados de la presión hidrostática, capilar o de vapor de humedad.
- Siempre realice una prueba de cloruro de calcio según los estándares ASTM antes de la instalación.
- Los resultados de la prueba no deben producir más de 1,5 kg de humedad por cada 300 m² por 24 horas.
- Cuando los resultados de la prueba de cloruro de calcio son más altos que 1,5 kg cada 300 m² por 24 horas, consulte los Servicios Técnicos PS

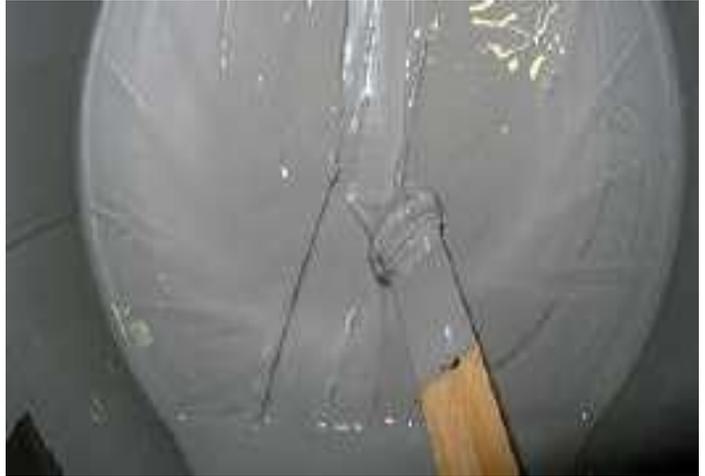
Material sólido se asienta en el fondo del bidón/Envase. Esto ocurre normalmente en el componente que está pigmentado.

- TIEMPO: Algunos productos tienen una tendencia a la sedimentación con el tiempo.

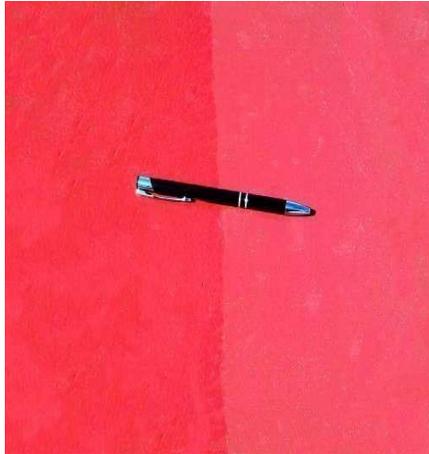
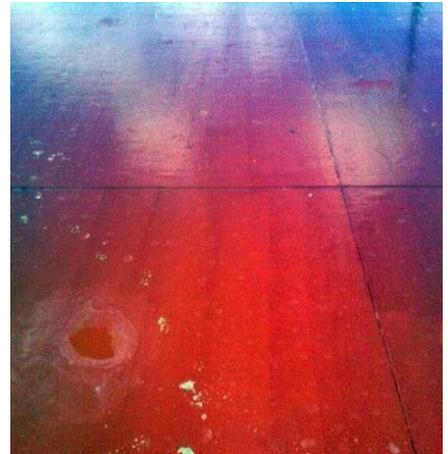
La superficie revestida tiene diferentes tonos de color.

- **RETOCANDO DESPUÉS DE 15 MINUTOS:** Problemas de flotación de color surgen cuando se ha aplicado un material pigmentado y se retoca después de que ha estado asentado durante 15 minutos o más. Pueden aparecer diferentes tonos de color.
- **DIFERENTES NÚMEROS DE LOTES:** dado que el color puede variar de un lote a otro, el uso de diferentes números de lote en un sitio de trabajo también puede causar diferencias en la apariencia del color.

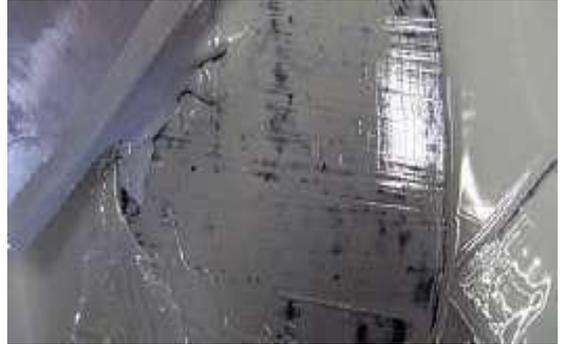
- Relación de mezcla incorrecta.
- Mezclado incorrecto.
- Materiales fríos.
- Temperaturas ambientes frías.
- Temperatura de soporte fría.

1. Retire por completo el revestimiento no curado hasta llegar a sustrato sano mediante un disolvente, esmerinado o granallado.
2. Reaplique según las instrucciones en el manual de aplicación de pavimentos de Poliurea Systems.

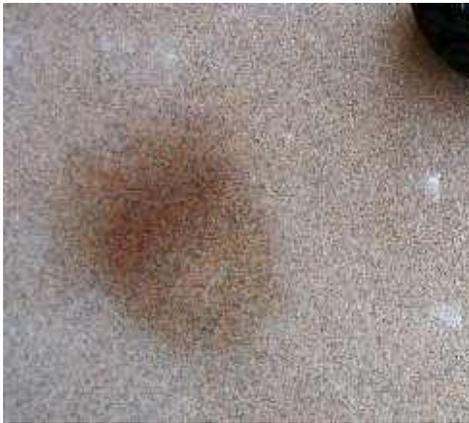
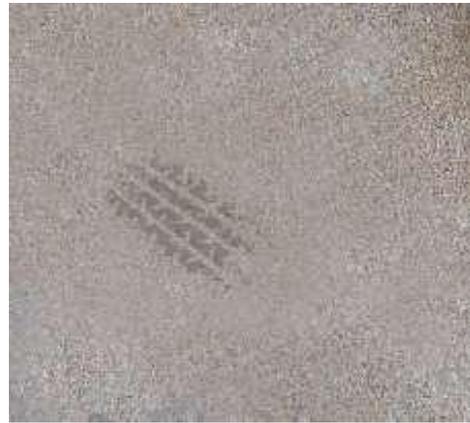
Hay manchas oscuras o descoloridas en el sistema de recubrimiento.

- EXPOSICION O DERRAMES QUÍMICOS: El pavimento ha sido expuesto a productos químicos.
- MARCAS DE NEUMÁTICOS: El pavimento ha estado expuesto al tráfico vehicular.

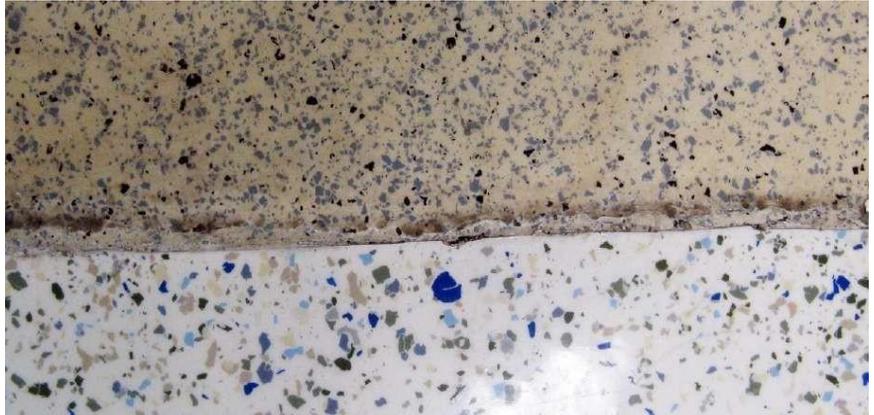
El recubrimiento final ha desarrollado una tonalidad amarillenta. Este problema afecta a epoxys ya sean claros o no.

- Epoxy ha estado expuesto a la luz solar parcial o directa.

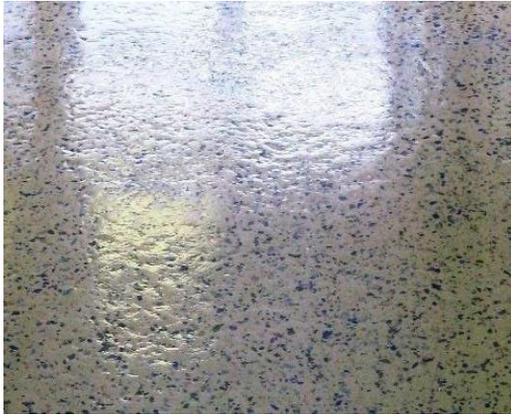
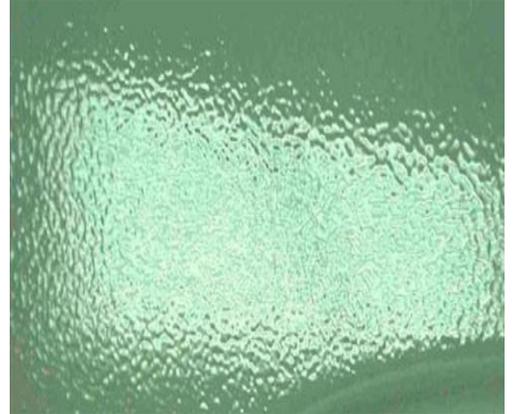
La piel de naranja es una apariencia de punteado en la última capa final del sistema de pavimentos epoxi o poliuretano, algunos fabricantes de pavimentos ofrecen este acabado como parte de sus sistemas, sin embargo, no siempre es deseable para el cliente.

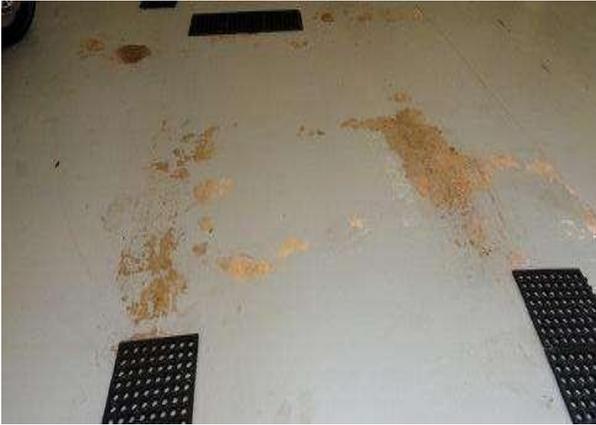
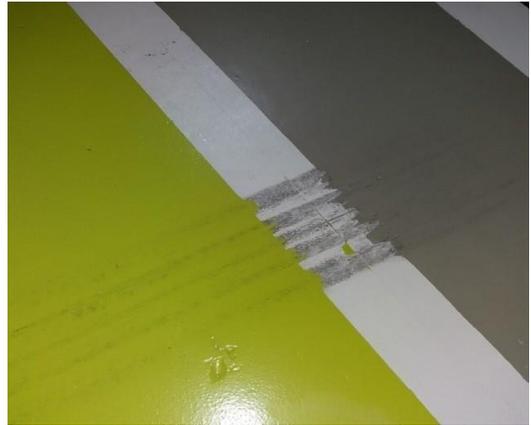
El sistema de pavimento se está deslaminando y pelando en áreas donde los neumáticos están constantemente en contacto con el revestimiento.

1. Retire todo el material suelto, pelado o no adherido.
2. Elimine el aceite o la grasa utilizando un desengrasante de tipo industrial o el limpiador biodegradable.
3. Los contaminantes profundamente penetrados pueden requerir la eliminación por métodos mecánicos.
4. Asegúrese de que el sustrato esté limpio y seco antes del recubrimiento.
5. Vuelva a aplicar el revestimiento según el manual de aplicación de pavimentos PS.

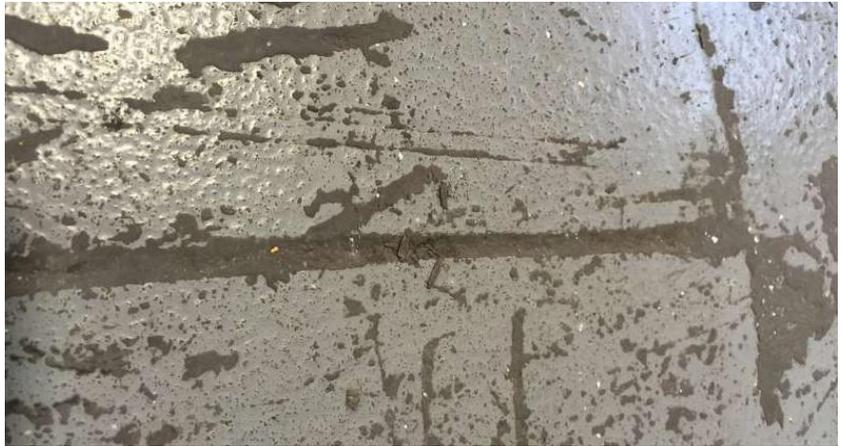
DAÑOS MECÁNICOS

El sistema aplicado en el pavimento ha sido rayado o perforado.

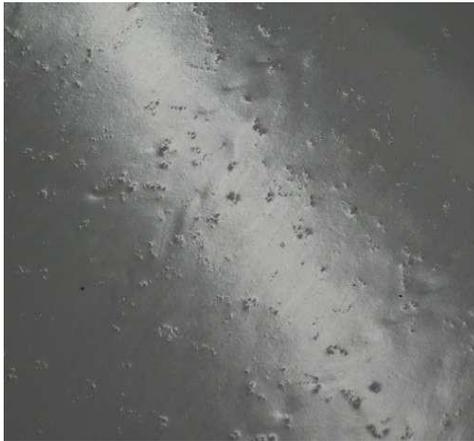
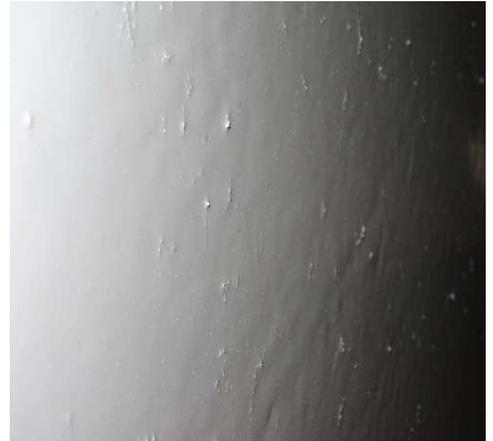
La pelusa del rodillo está incrustada en el revestimiento después de la aplicación.

- Se usaron rodillos de baja calidad.
- Los hilos del rodillo eran demasiado largos.

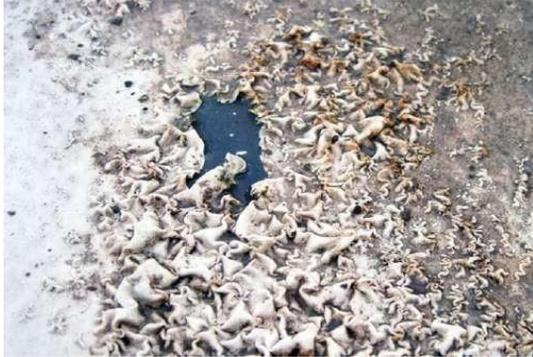
Hay pérdida de adherencia entre las capas o entre el recubrimiento y el sustrato.

Deslaminación debido a la fina capa superior y al encharcamiento

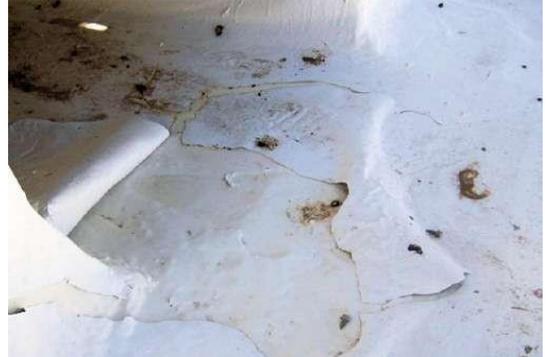
Desaminación debido a una limpieza inadecuada

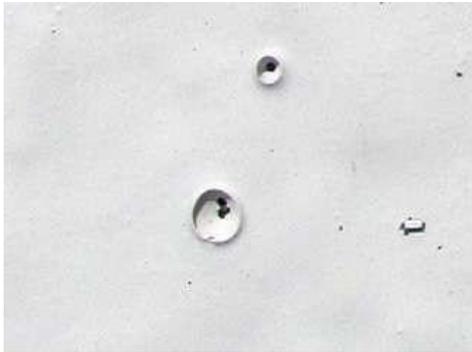
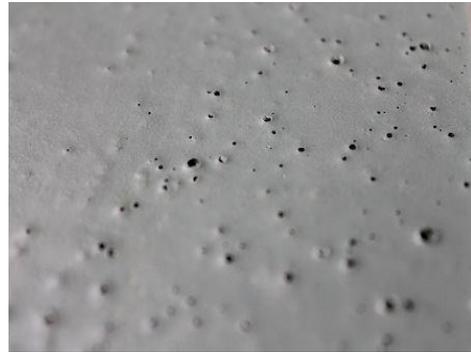
Los pinholes debidos a la desgasificación aparecen como diminutas ampollas o burbujas. Cuando estas ampollas explotan, generalmente dejan un cráter redondo y el orificio se puede ver fácilmente a través de la película. Esta condición ocurre con mayor frecuencia cuando se aplica un sistema de recubrimiento en los techos de hormigón.

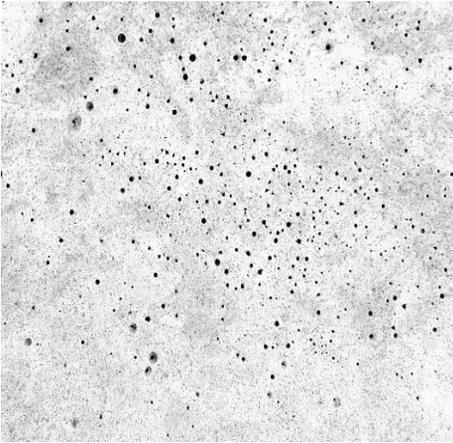
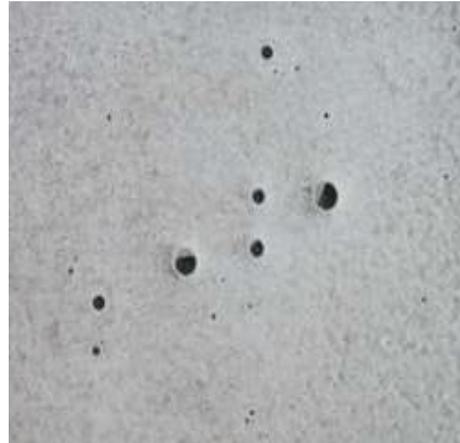
Hay pequeños agujeros que penetran a través del recubrimiento, un corte transversal mostrará material de capa de base intacta, con los agujeros contenidos únicamente en la capa superior.

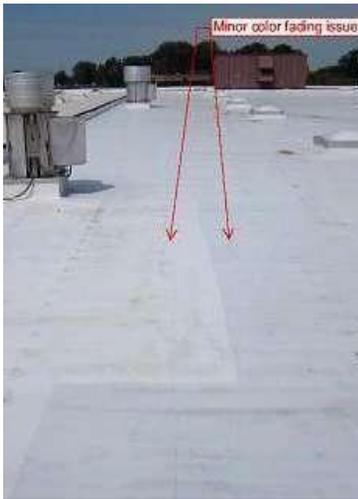
La superficie del recubrimiento no cura con un acabado brillante y que refleje la luz, como es ideal para una capa superior de techado.

Diferencias de color

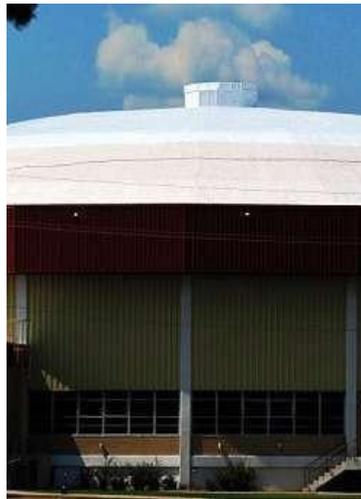
Sombras de color

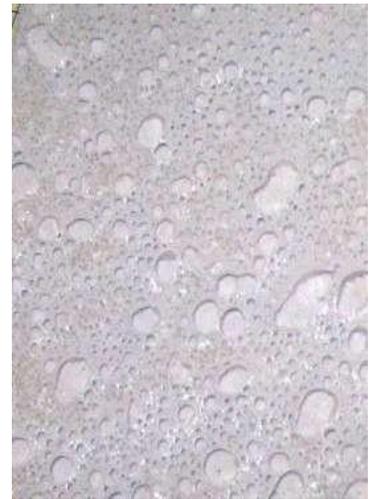
Efecto perla

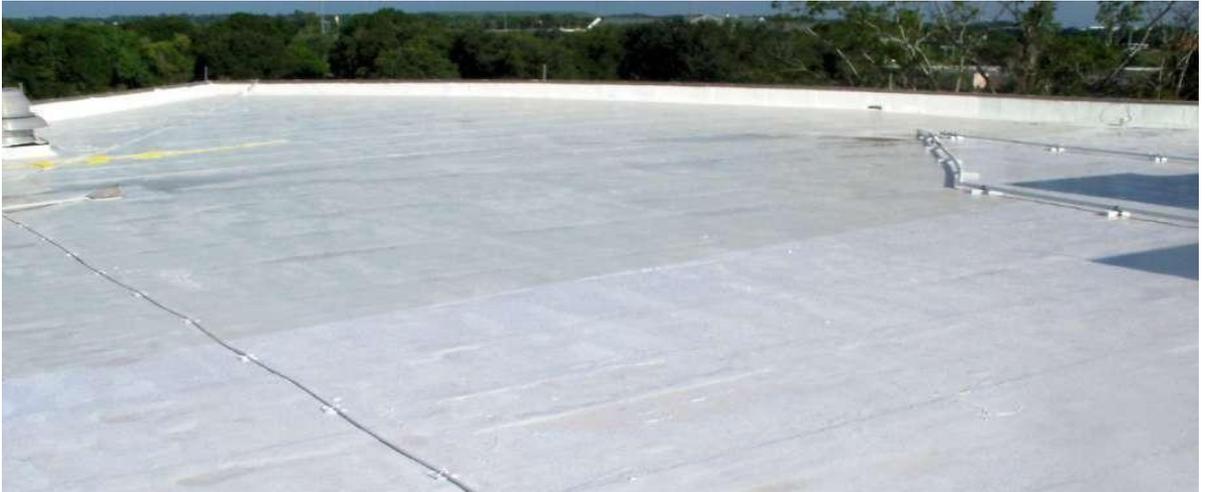
Los recubrimientos parecen tener diferente sombreados. Eso es más fácil de notaren color blancos.

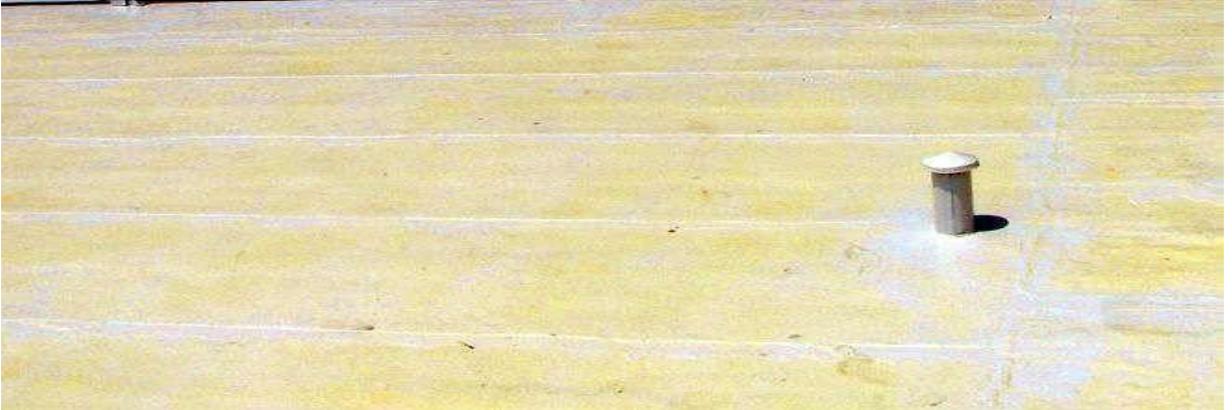
La superficie del recubrimiento en color blanco ha adquirido un tono amarillento.

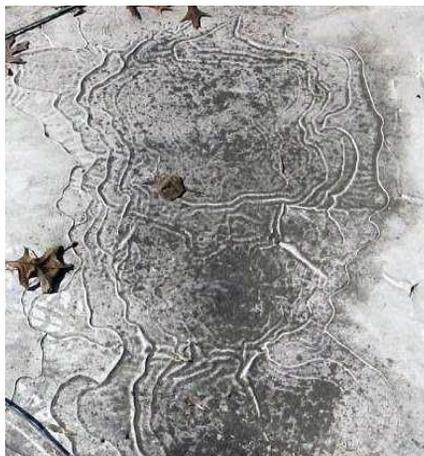
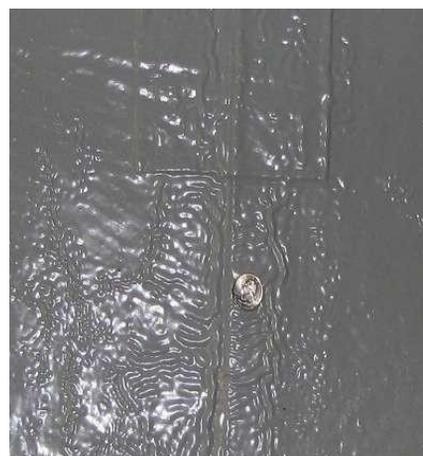
Aparecen arrugas en algunos lugares.

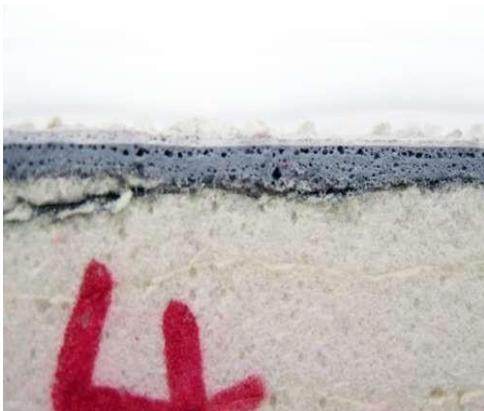
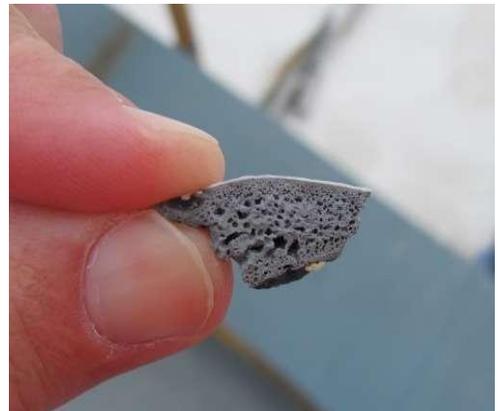
La sección transversal revela un gran número de células abiertas en el recubrimiento. Durante el proceso de curado, el recubrimiento tiene un curado superficial. La reacción química de un isocianato con la humedad desarrolla burbujas de gas, las cuales quedan atrapadas en la capa.

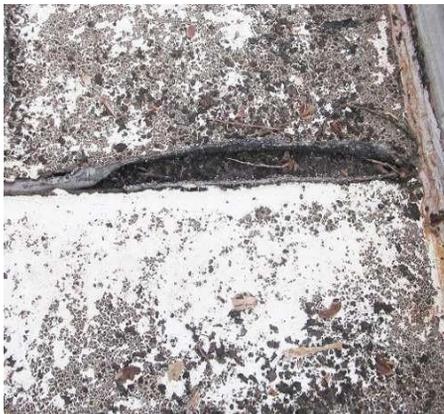
Aberturas en juntas generalmente ocurren en las capas de asfalto y bitumen modificado y se complica por las condiciones del agua encharcada. Los recubrimientos inicialmente mostrarán una grieta transformándose en una pequeña abertura de tipo blíster. El revestimiento formará entonces una boca de pez, y finalmente la lámina se separará y se retirará para formar un borde curvado.

Borde de costura rizado

JUNTAS NO CORRECTAMENTE PREPARADAS: Las aberturas en juntas son causadas por la aplicación de un revestimiento delgado en la costura. Cuando la costura de la membrana no se prepara según las especificaciones de PS, el revestimiento dejará un borde delgado en la parte superior de la costura. Como las uniones de la membrana de la cubierta varían de 1 mm a 5 mm, se producirá una considerable autonivelación en el revestimiento en esta ubicación. Una capa delgada en la costura, combinada con la transferencia de tensión de una lámina de membrana a otra lámina de membrana, creará una grieta por tensión en la parte superior de la costura. Con el tiempo, esta puede convertirse en una apertura más grande.

3. Imprima el sustrato expuesto.
4. Aplique el producto base sobre las áreas imprimadas e incruste una cinta autoadhesiva o una tela de refuerzo Geotex—90 mientras el revestimiento está húmedo. Use solo tela de refuerzo adecuada para cubrir costuras o grietas; no use cintas de vinilo o el recubrimiento no se adherirá. Centre la tela Geotex••90, sobre la división, trabaje reforzando la tela en el material de la capa de base húmeda, usando una brocha o rodillo para eliminar bolsas de aire, arrugas y espacios.

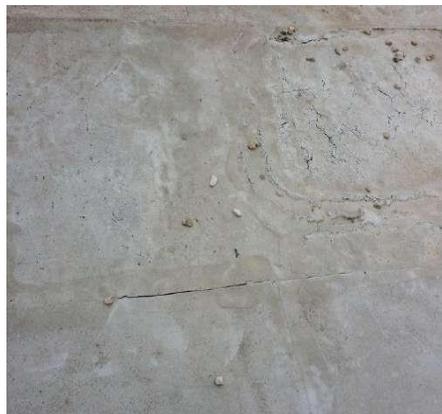
Costuras divididas

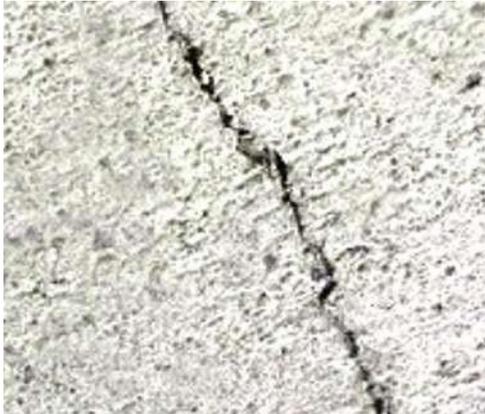
Las grietas en el sustrato de hormigón, pueden transmitirse a través del recubrimiento y llegar a ser claramente visibles con el tiempo, estas grietas pueden aumentar tanto en número como en tamaño.

Grieta antes del recubrimiento

Las grietas del sustrato son causadas por el desplazamiento y asentamiento del techo después de la construcción original.

- Abrir las grietas a un mínimo de 1 cm de ancho y un mínimo de 3 cm de profundidad.
- Imprimir la grieta si es necesario.
- Rellene con sellador Poliurea Fría PS••1000 al ras de la superficie de hormigón.
- Limpie el área de reparación con solvente, y extienda la limpieza 10••15 cm más allá del área afectada.
- Aplique el material de la capa base sobre cualquier área imprimada e incruste la Banda de refuerzo en la capa húmeda, centrando la tela sobre la grieta cortada.
- Permita curar completamente, aplique material de capa base adicional según sea necesario para encapsular completamente la tela de refuerzo.
- Aplique la capa final, extendiendo la aplicación de material al menos 15 cm más allá del área de reparación.

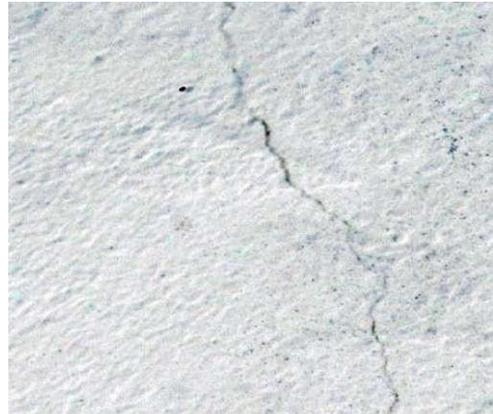
Grieta en revestimiento telegrafada

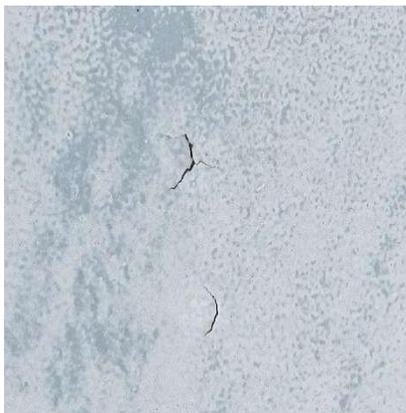
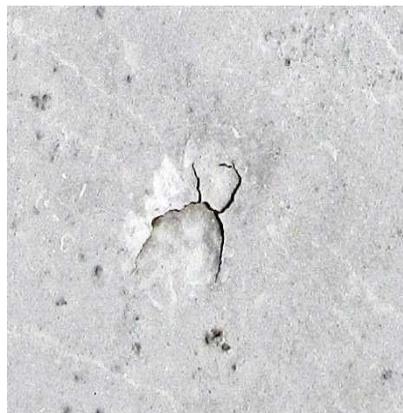
DAÑO POR GRANIZADA PARA ESPUMA PU

El daño de granizo es un patrón aleatorio de daño físico que varía en tamaño desde el de una moneda de diez céntimos hasta el de medio euro. El daño por granizo generalmente se repite a lo largo de grandes áreas del techo y no se limita a daños localizados.

- GRANIZO: El daño es el resultado del impacto de piedras de granizo. Los techos deben inspeccionarse para detectar este tipo de daños después de los informes de tormentas de granizo en la zona de vacío.

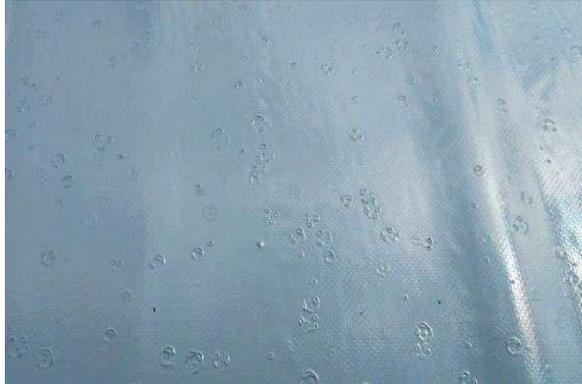
La superficie tiene cráteres o hoyuelos donde la lluvia ha entrado en contacto con el revestimiento no curado.

Lluvia sobre revestimiento no curado.

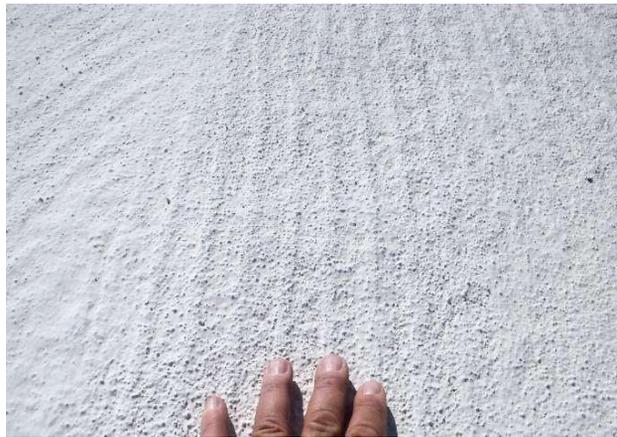
Se usó llana dentada de 2,5 mm para aplicar el recubrimiento y no se volvió utilizó el rodillo de púas.

Las tasas de cobertura y la distribución agregada son inconsistentes

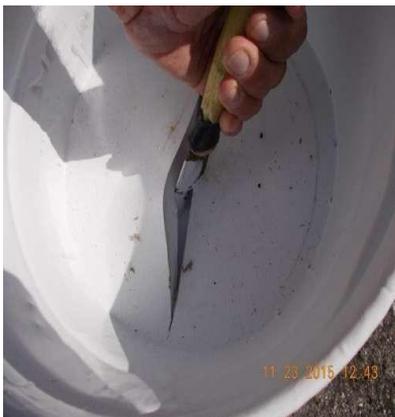
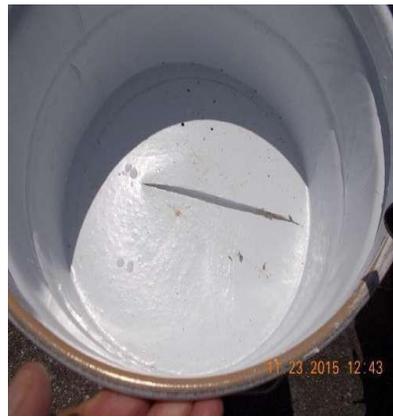
Una piel se forma en la parte superior del envase del producto.
