Zweiter Sanierungsabschnitt ist beendet

Die Zimmerleute haben in der Heiligenzimmerner Pfarrkirche Sankt Patricius die Wiederherstellung des Tragwerks des nördlichen Giebels abgeschlossen.

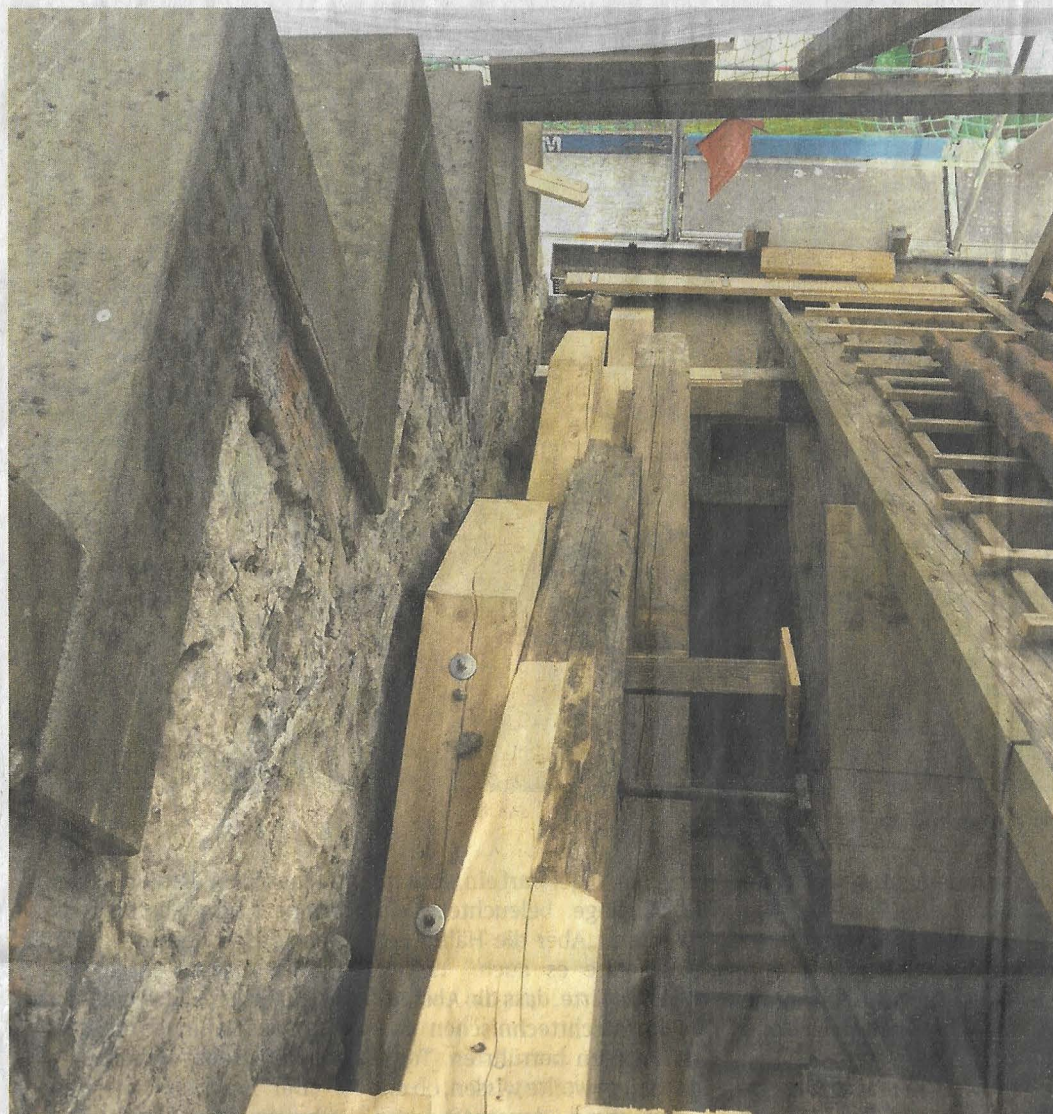
Die Bundachse am nördlichen Staffelgiebel der Heiligenzimmerner Kirche wird umfassend restauriert.

Nachdem im Sommer der Ausbau der tragenden Bundachse am Chorbogen erfolgte, wurden die desolaten Balken umfassend am Boden bearbeitet. Mittels Blattverbindungen wurden die beschädigten Teile der Balken ergänzt. Das Vorgehen gewährleistet, dass so viel historischer Bestand wie möglich erhalten wird. Diesen Grundsatz verfolgen die Handwerker bei allen Arbeiten und tragen somit denkmalpflegerischen Belangen Rechnung.

zwölf Meter lange Zahnbalken präzise in die schmale Schneise zwischen bestehendem Dachtragwerk und nördlichem Staffelgiebel einzufahren. Stück für Stück wurde die Bundachse wieder aufgebaut und alter Bestand mit neuen Reparaturhölzern zusammengefügt.
