# Fehler der Vergangenheit behoben

Sanierungsfehler in der Vergangenheit haben die heutigen Schäden an der Pfarrkirche St. Patricius in Heiligenzimmern hervorgerufen.

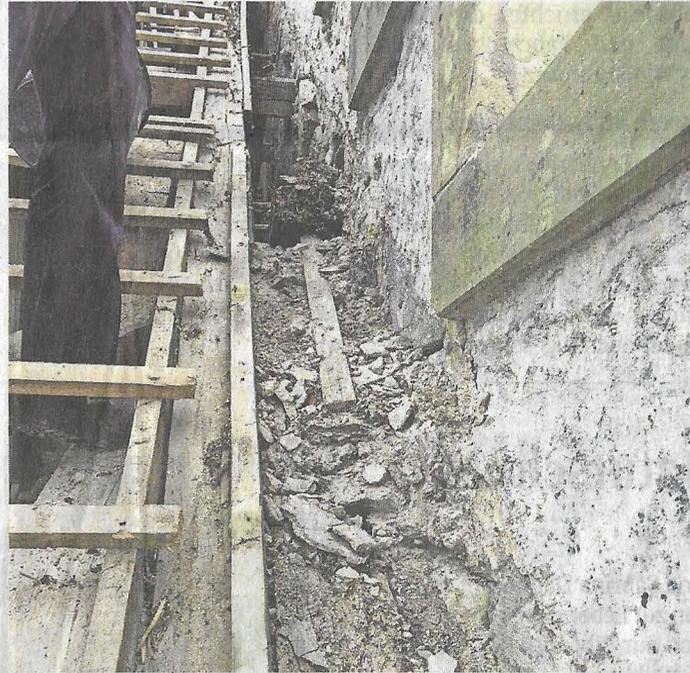
Extrem starke Verschuttung der Holzbauteile sind ein Resultat der Sanierung des Staffelgiebels in den 1980er-Jahren. Foto: Lohmüller

Heute weiß man, dass dieses Einspritzen so stark erfolgte, dass das Gemisch sogar über die Mauerkrone bis in die unteren Bereiche der Staffelgiebel gestiegen und vielfach an den Innenwänden herausgequollen ist. Dabei umschloss das Gemisch die an der Wand liegenden Teile der Bundachse 1 nahezu vollständig und luftdicht. Zusätzlich wurden bei dieser Sanierungsmaßnahme auch in Teilen die Sandsteinblöcke an den Staffelgiebeln erneuert. Hierfür wurden Teile der Staffelgiebel abgetragen und neu aufgemauert.

Der Schutt, der dabei entstand, sammelte sich im offenen Dach auf den tragenden Holzbauteilen. Zudem trat von oben aufgrund der mangelhaften Verputzung aus vorigen Sanierungen durch den Spalt zwischen Anschlussblech und Staffelgiebelwand über Jahrzehnte Wasser ein.

kam erst bei der Demontage im Rahmen der aktuellen Sanierung des Dachtragwerks zum Vorschein. Schon bei der Öffnung der Dachhaut fiel die enorme Verschuttung der Holzbauteile am nördlichen Staffelgiebel auf. Nach und nach offenbarte die Bundachse 1 ihren desolaten Zustand: Weite Teile der aufwendigen Holzkonstruktion waren morsch, und vielfach war kaum mehr Substanz vorhanden.

Aufgrund jahrzehntelangen Eintritts von Niederschlagswasser wurde bei der Demontage an der Bundachse 1 deutlich, wie schwerwiegend die Beschädigungen an den tragenden Bauteilen tatsächlich sind. Aus diesem Grund haben sich die Zimmerleute in Absprache mit dem beauftragten freien Architekten Timo Raible dazu entschlossen, die gesamte Bundachse zu demontieren und die Sanierung der Holzbauteile am Boden vorzunehmen.
