Dramatische Schäden am Kirchengebälk

Die Sanierungsarbeiten der neugotischen Pfarrkirche St. Patricius entwickeln sich gut.

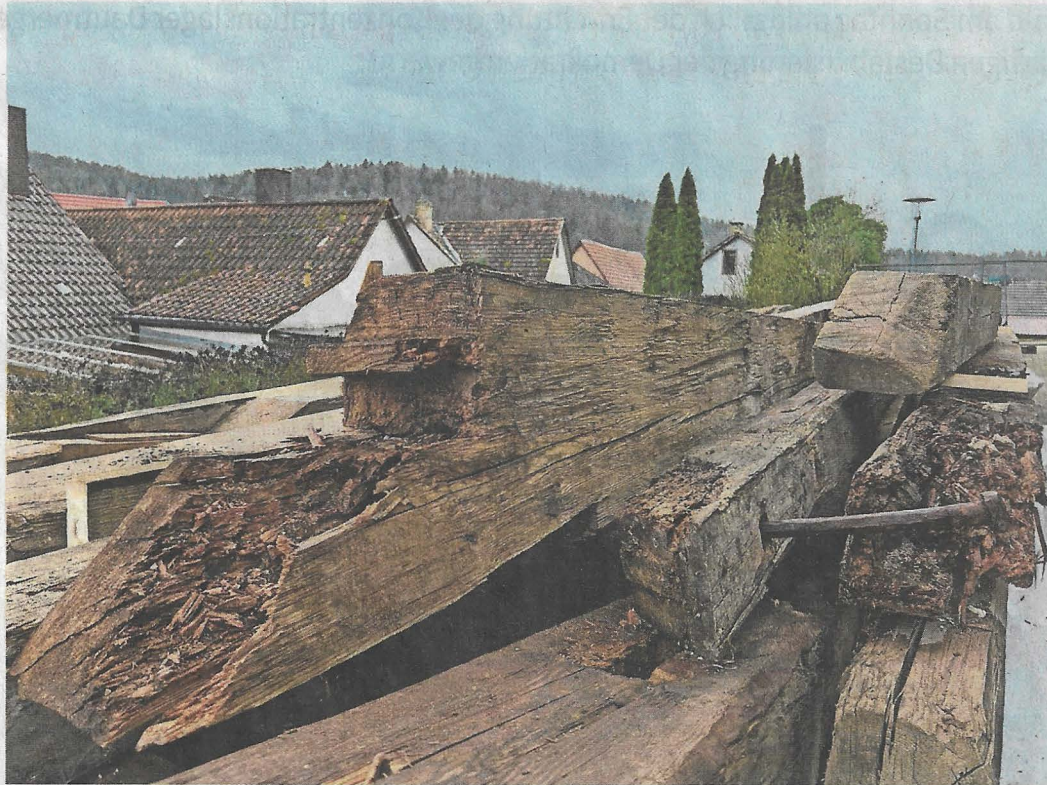
Das große Problem: Die Anschlussbleche des Langhausdaches waren, aufgrund einer vorausgegangenen Sanierung, über viele Jahre unzureichend eingeputzt. Dadurch klaffte ein zentimeterbreiter Spalt zwischen Anschlussblech und Staffelgiebel. Bei Regen leiteten die Staffelgiebelwände das Wasser ungehindert über den defekten Anschluss in die Holzkonstruktion, wo es zu umfangreichen Schäden kam.

Eindringendes Wasser hat den Holzbalken des Gebäudes aus dem Jahr 1847 schwer zugesetzt. Der Zimmerer muss alle Register seines handwerklichen Könnens ziehen.

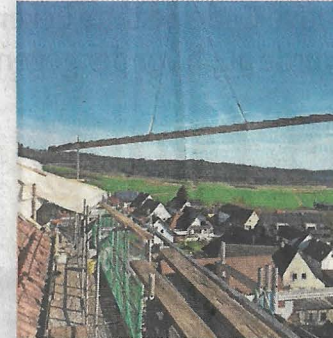
Der Kran bringt Material auf das Dach.

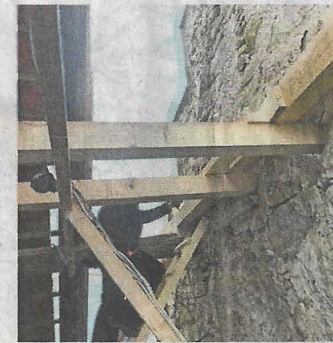
Eine Hilfskonstruktion stützt das Gemäuer.

Parallel zur Holztragwerksdemontage wurde der nun frei stehende Staffelgiebel mittels einer speziellen Behelfskonstruktion gesichert. Die angreifende Windlast auf den Giebel sei dabei nicht zu unterschätzen. Schlimmstenfalls könnte die massive Giebelwand aus Bruchsteinmauerwerk drohen in das Kirchendach zu stürzen.
