明らかな手抜き工事です!!

屋上防水工事を実施したのですが、**コンクリート下地**が透けて見えているところや既に**ひび割れ**が再発しているところがあります。
手抜き工事なんですか？

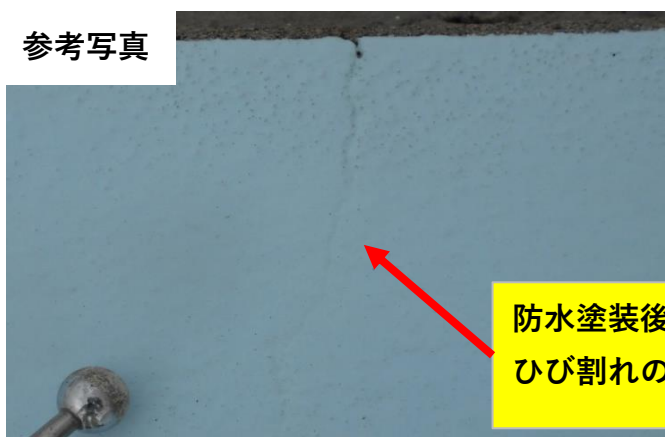
参考写真

明かな手抜き工事です。

原因として「**使用材料が適切でない、塗装前の下地補修が適切に行われていない、適切な工法ではない**」等が考えられます。工事直後は、どの業者様が施工をしても綺麗に見えるため、一定期間経過後の状態での施工の良否を判断されるのが良いと思います。

防水塗装後の
ひび割れの再発
