# Sanierung von St. Patricius: Jetzt ist das Kirchendach dran

Von den Zimmerleuten wird Maßarbeit verlangt – Extrem hohe Passgenauigkeit im Gebälk ist wichtig

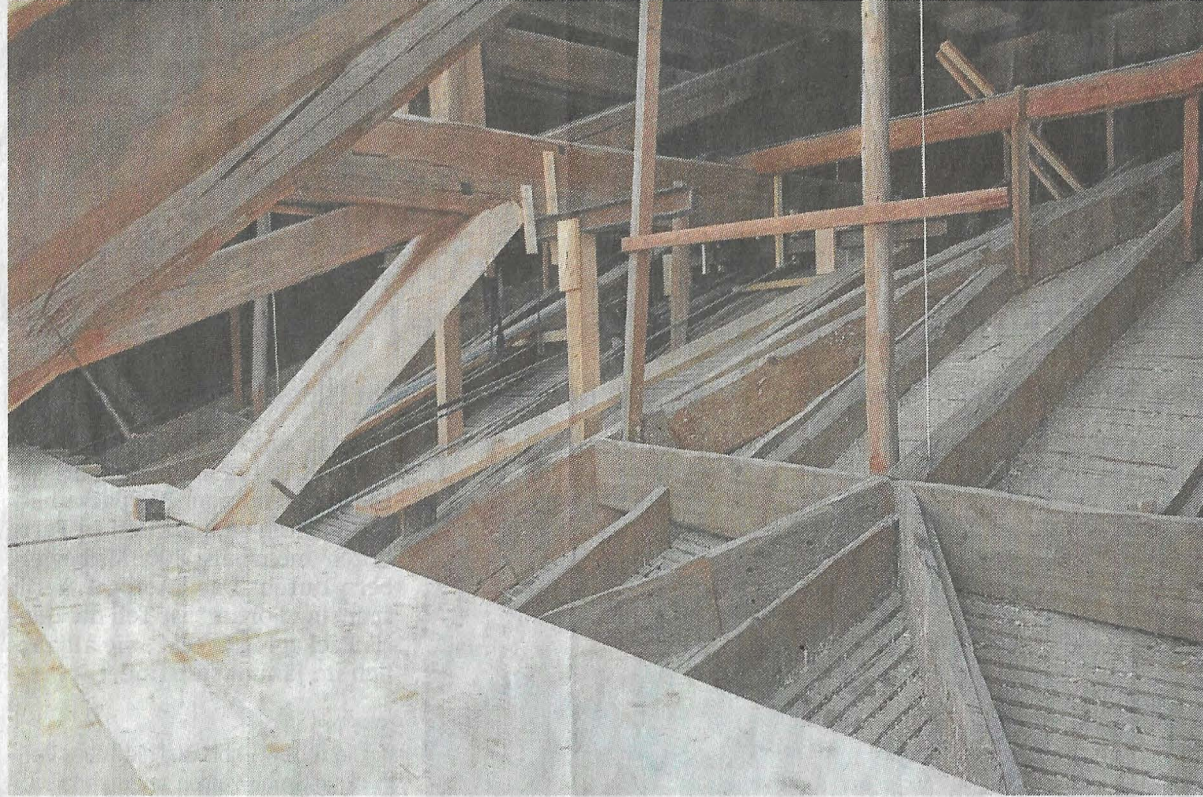
Blick in die Gewölbeebene des Dachtragwerks nach der Instandsetzung des Knotenpunkts.

Bei der Demontage des Knotenpunkts wurde festgestellt, dass der bereits genannte senkrechte Balken durch die eingedrungene Feuchtigkeit bereits schwer beschädigt war. In den 1980er Jahren wurden Verpres-

sarbeiten zur Stabilisierung des Mauerwerks durchgeführt. Damals in guter Absicht umgesetzt, sorgten eben diese Arbeiten dafür, dass der Schaden am senkrechten Balken überhaupt entstehen konnte.

Durch das Einpressen des dünnflüssigen Zementgemisches in das Mauerwerk gelangte dieses auch in Hohlräume der Holzkonstruktion und umschloss die Holzkonstruktion nahezu luftdicht. Das von oben eindringende Niederschlagswasser hatte keine Möglichkeit abzutrocknen und so zersetzten Pilze die Holzteile fast vollständig.

**HEILIGENZIMMERN** - Die Sanierungsarbeiten der neugotischen Pfarrkirche St. Patricius entwickeln sich gut. Der erste große schadhafte Knotenpunkt des komplexen Dachtragwerks wurde aufwendig ausgebaut, die schadhafte Teile ersetzt und neu wieder eingebaut.

Beeindruckend schmiegen sich die neuen Reparaturhölzer in das Dachtragwerk, als wären diese schon immer so eingebaut gewesen. Es ist beachtlich, wie die Zimmerleute unter engsten Bedingungen die neuen massiven Holzbalken an den vorgesehenen Platz bringen und einbauen.

Bemerkenswert ist auch die extrem hohe Passgenauigkeit, die die Zimmerei bei ihrer Arbeit an den Tag legt. Perfekt verbinden sich neue Balken und der gesunde Bestand mittels Blattverbindungen und ergeben so wieder ein vollständiges Bild. Auch die Knotenbleche aus verzinktem Stahl, Anfang der 1980er Jahre als Verstärkung eingebaut, mussten überarbeitet werden.

Um die Reparatur des senkrechten Balkens durchführen zu können, mussten die Handwerker Teile des Stuckgewölbes, die sogenannte Raumschale, öffnen. Zuvor wurden Probesondierungen durchgeführt, um sicherzugehen, dass der Balken nicht mehr zu retten war. Nach Erneuerung der schadhafte tragenden Holzteile konnte der beauftragte Restaurator über die wiedermontierte Lattung den Stuck aufbringen und die Raumschale wieder schließen.
