4 . RESULTADOS DE LA ACTIVIDAD ARQUEOLÓGICA PREVENTIVA EN EL PLAN PARCIAL O-1 "CIUDAD JARDIN DE PONIENTE" DE CÓRDOBA. (ENTORNO DEL PARADOR DE LA ARRUZAF A Y HUERTA DEL ANTIGUO CONVENTO DE LA ARRUZAF A)

Fátima Castillo Pérez de Siles,

Arqueóloga

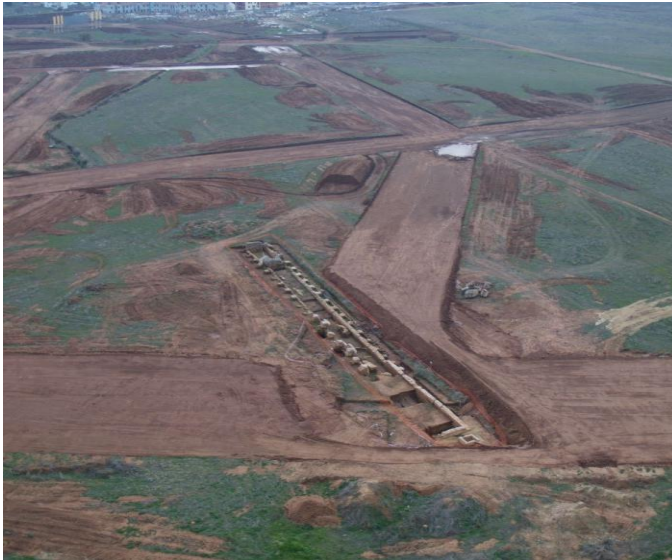
Piscina limaria excavada por F.Castillo en la Huerta de la Arruzafa (Foto Rafael Tena).

Esta canalización Norte transportaba las aguas hasta la pileta de decantación situada al Norte del depósito. Tenía con unas dimensiones de 2,15 x 1,85 metros.

Su fábrica estaba realizada en *opus caementicium*, si bien, se encontraba revestida interiormente por *opus signinum* en su totalidad. Contaba con medias cañas, tanto en el pavimento, como en las esquinas de los muros. Se encuentra desplazada hacia el Oeste del muro de cierre Norte del depósito, y cimentada en las arcillas amarillas.

Como hemos señalado anteriormente, recibe el agua aportada por la canalización norte, y su función es la de decantar esta agua por medio de la suspensión, quedándose en el fondo la arena o los pequeños guijarros arrastrados durante su transporte a través del canal.

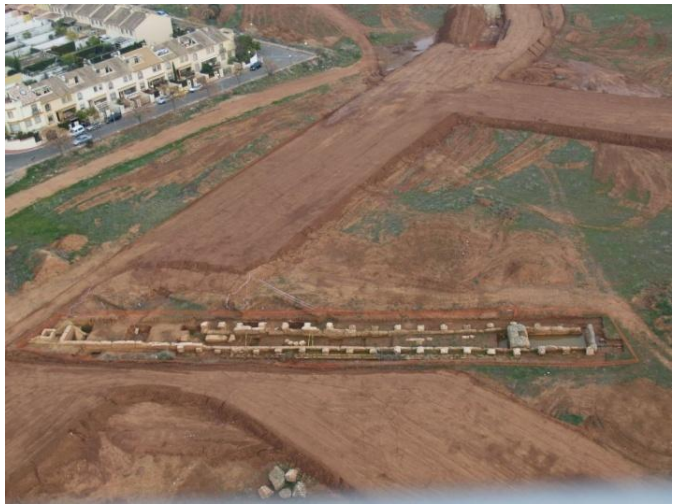
Piscina limaria excavada por Fátima Castillo. Fotos Rafael Tena.

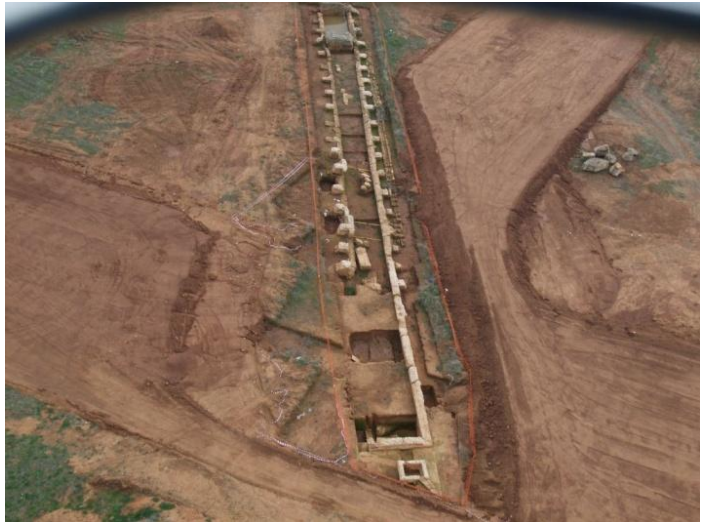
El muro de cabecera Norte estaría rematado por un frontón, adintelado o semicircular, a tenor de lo que apunta el arrasamiento del muro. El resto de los muros tienen un acabado recto. En la esquina Noreste, presenta restos de una estructura, posiblemente decorativa, por la zona donde se encuentra. En la esquina Noroeste detectamos una mancha de lo que pudo haber sido otro elemento decorativo similar.

Al interior, el depósito tiene una potencia máxima de 2,50 metros y presenta un pavimento de *opus signinum*, con medias cañas en los muros y en el alzado de las esquinas, realizados también en *opus signinum*. El pavimento buza de Norte a Sur, con una diferencia de cota entre ambos de 0,14 metros. Esto permitiría que el agua discurriera por el interior del depósito sin llegar a alcanzar velocidad.

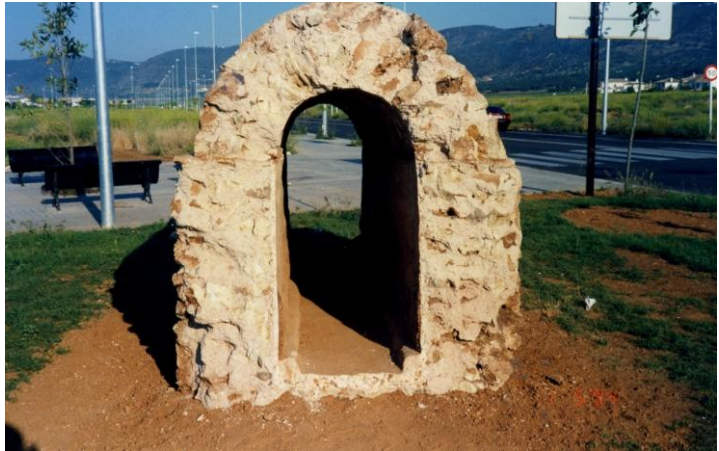
R
e
s

tos del acueducto romano (*Aqua Vetus*) conservados en el Tablero Bajo de la Arruzafa.

Los terrenos de nuestra intervención se encuentran al Noroeste de la ciudad romana, por donde discurre el trazado del *Aqua Vetus*, que es la estructura hidráulica más importante de esta zona, fechado en época augustea (s. I d.C.). Su técnica es la misma que la documentada en nuestro gran depósito hidráulico, realizado en *opus caementicium*. En relación con este acueducto, Ventura Villanueva (1996) hace referencia a un ramal fechado en el s. III d.C., que dotaría de caudal al *Aqua Vetus*, tomando el agua de los veneros del El Tablero.

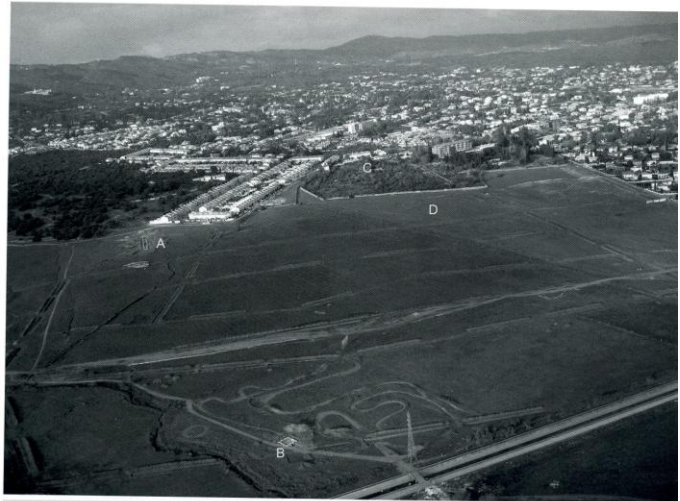
Fig. 275. Fotografía aérea de los terrenos de La Arruzafa-El Patriarca comprendidos en el Plan Parcial O-1; A.- Estructura hidráulica A; B.- Estructura hidráulica B; C.- Huerta de La Arruzafa; D.- Situación del edificio localizado mediante la prospección geofísica. © Convenio GMU-UCO.
