UN EJEMPLO DE MUDÉJAR TARDÍO EN CALLE JUDÍOS N.º 4

RICARDO GARCÍA BENAVENTE
Arqueólogo

La intervención arqueológica realizada en el n.º 4 de la Calle Judíos de Córdoba ha permitido documentar un arco de estilo mudéjar tardío perteneciente a una vivienda del siglo XVI-XVII.

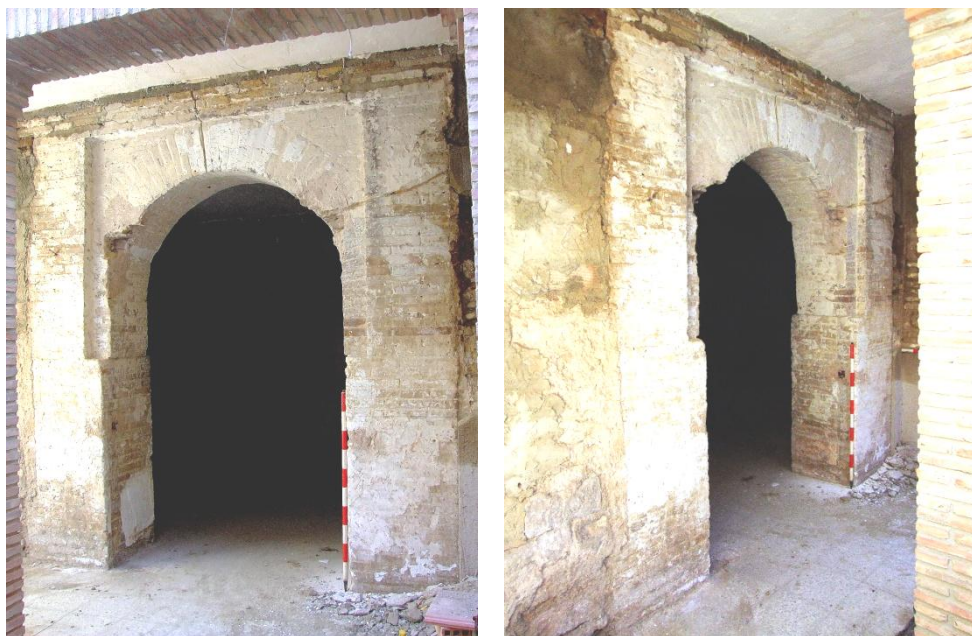
Láms. I y II. Vista del arco mudéjar del muro 6 desde el patio del inmueble (cara sur)

Se trata de un arco de estilo mudéjar tardío, con la rosca del arco y las albanegas rehundidas (0.07 m.) respecto del plano de alfiz, que se ensancha hasta el límite de la estructura, mientras que el intradós sobresale ligeramente respecto del plano interior de las jambas. El arco es de medio punto peraltado, con rosca de un pie embutida en las jambas. Toda la estructura se fabrica en ladrillo nuevo, de calidad, de color homogéneo salvo algún caso aislado de color rojo intenso, de medidas medias regulares de 0.29 x 0.135 x 0.04 m., trabado con un excelente mortero de cal y arena fina que forma llagas y tendeles regulares, de 0.01 m. de espesor alisadas con la cara exterior del ladrillo. Éste se dispone sistemáticamente a soga y tizón, salvo en la rosca del arco, de un pie de ancho, donde el frente de la misma alterna una soga con dos tizones, embutiéndose en las jambas a la altura del enjarje, mientras que en el intradós se muestra igualmente en alternancia de posición. El alfiz, que en el trazado superior roza en tangente el trasdós de la rosca del arco, cierra a la altura de la línea de impostas.

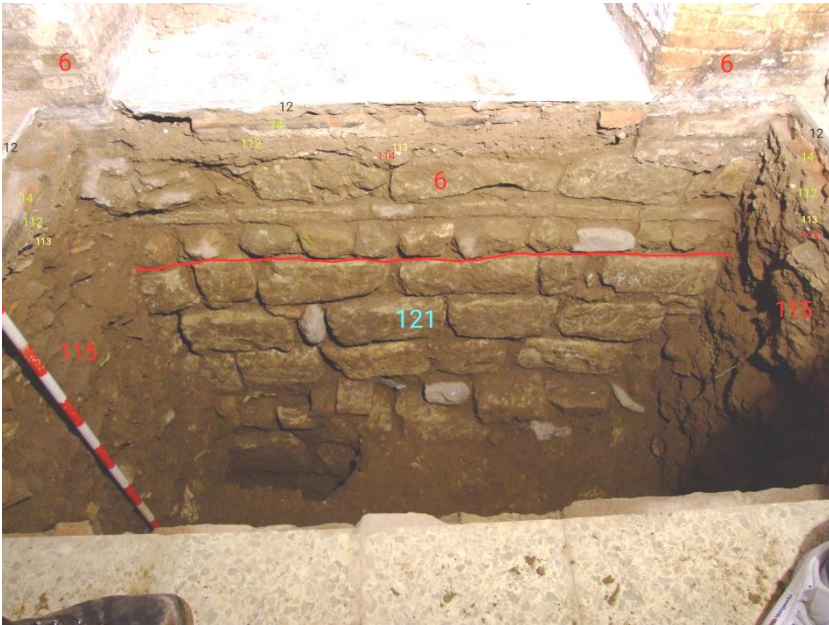
Lám. III. Vista frontal del sondeo 16 desde el N, con indicación de Unidades Estratigráficas. La línea que separa 6 de 121 viene a marcar el pano de apoyo del muro 6 sobre una estructura muraria anterior -bajomedieval-, según interpretación propia basada principalmente en criterios edilicios

coincidiendo plenamente con las características de las estructuras asignadas a la fase constructiva 0, que encuadramos en el s. XIV (ver lám. III y fig. 3).

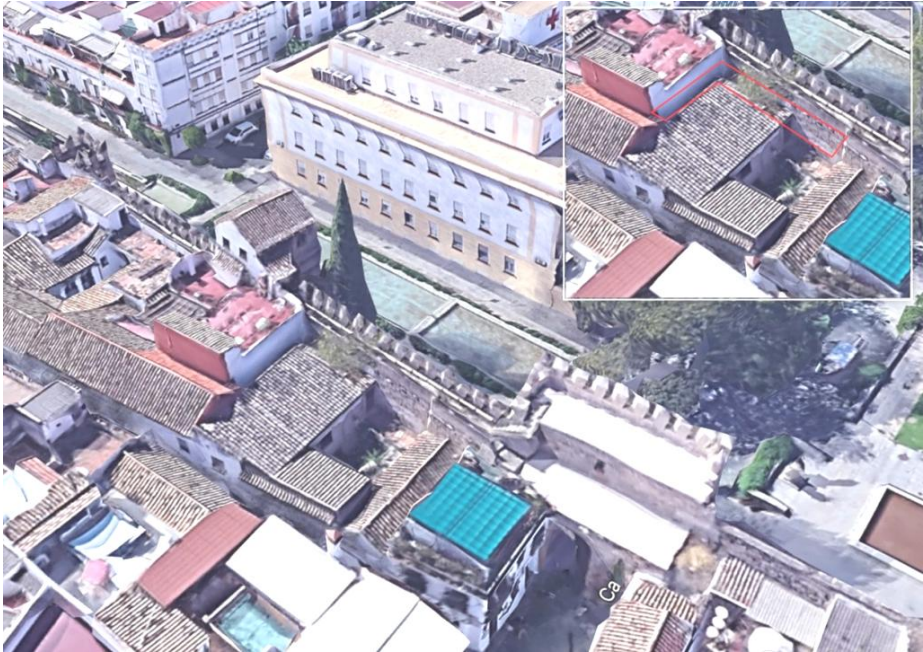
Lám. IV. Vista aérea desde el NE. En el recuadro superior derecho se inserta una vista con la interpretación hipotética del trazado del adarve

tados de la intervención arqueológica indican que desde fase bajomedieval la muralla se encuentra en contacto con las estructuras, no dejando espacio para un adarve paralelo a la muralla, al menos en el tramo documentado en el sondeo 15 (esquina NW del inmueble). Esto hace sospechar que el adarve al que se refiere el texto citado no sea el que esperábamos encontrar al interior de la muralla y en paralelo a la misma hasta la misma Puerta de Almodóvar. Es aquí donde cabría fijarse en el mencionado espacio estrecho y largo que separa el inmueble por el sur y que interpreto como fosilización de un adarve, pero éste se encuentra en perpendicular a la muralla y al sur, mientras que el contrato de compraventa de 1628 dice que linda «por las espaldas con el ADARVE y por delante con la dicha calle Real de los Judíos», entendiendo «por las espaldas» como un tramo de adarve que discurre en paralelo a la muralla y lo separa de ella. Por otro lado, no se cita adarve en la linde sur («que de presente posee el Ldo. Cristóbal de Santisteban, clérigo presbítero»). ¿A qué se refiere, pues, la cita del adarve «a las espaldas» de la casa en la citada compraventa? Observando la fotografía aérea, el plano del catastro y el plano en planta de la casa (lám. IV, figura 1 y figura 2 respectivamente), con un pequeño patio alargado situado en la esquina SW (espacio 3B), cabe pensar que existió un paso o adarve en la linde sur que comunicaba la calle Real de los Judíos con otro tramo paralelo a la muralla que terminaría en la esquina que forma el ensanche de la muralla poco antes de la puerta (ocupando los actuales espacios 3, 3A, 3B y 3C), allí donde el camino de ronda se duplica para dar acceso a la parte superior de la puerta por un lado y por otro para continuar al mismo nivel. Justo en este quiebro de la muralla es donde se le entrega el muro 6, donde se abre al arco mudéjar. ¿Qué función tendría este adarve en forma de «L»? En la fecha del documento posiblemente sirviera de servidumbre de paso a una vivienda o fuera la fosilización de un acceso a la muralla. Es posible que en la venta de 1698 ya estuviera levantado el muro 4 (medianera sur actual) y que, por tanto, quedara segregado el tramo de adarve perpendicular a la muralla, mientras que el tramo paralelo a la misma quedó incluido en el inmueble como patio.
