## じかうち 直打工法

設計を変えてコストダウンの可能性を追求し、新たな価値を創造。

平成30年8月吉日

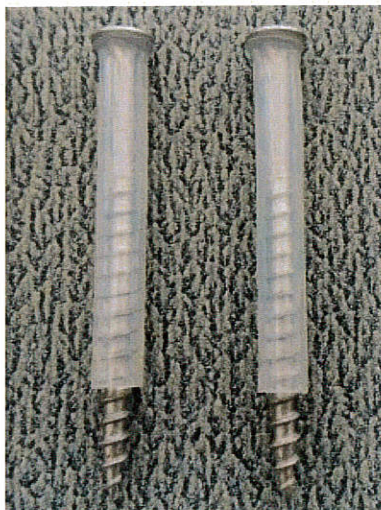
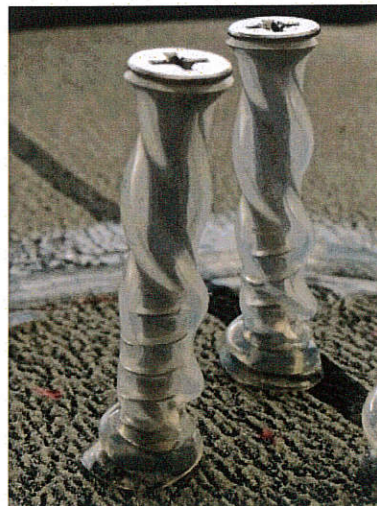
『商品名』 チューブビス

標準仕様  
メッキビス  
軸径4.2mm  
長さ 65mm  
頭型 ラッパ

オプション  
SUSビス(304)

軸径4.2mm  
長さ 65mm  
頭型 ラッパ

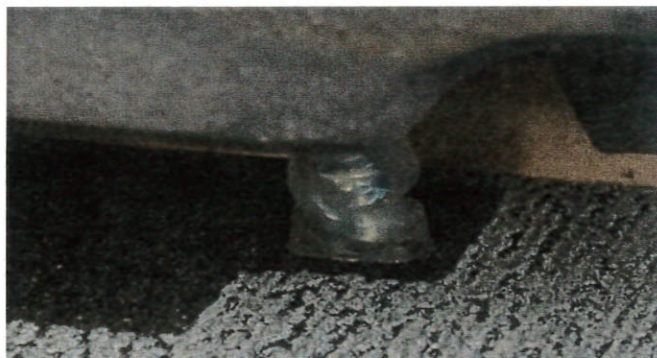
### 革新的機能 その1

瓦を貫通したチューブビスが、ねじ込みと同時にルーフィングを押圧して完全シール。

100%シール

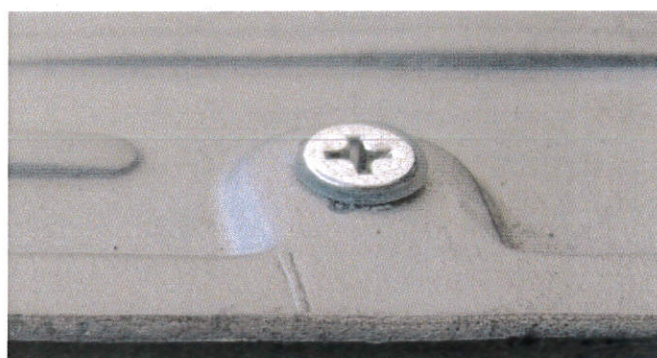
### 革新的機能 その2

押圧でチューブがせり上がり、ビス穴をシールすると同時に、完璧な絶縁体になっている。

※ SUS材は、特に電蝕に弱い金属です。

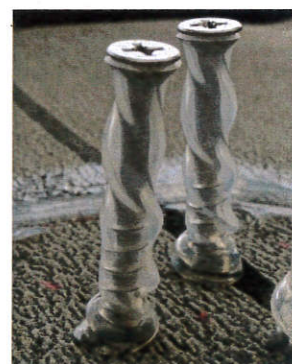
### 革新的機能 その3

押圧によりねじれ変形し、それに伴い内部空気が頭部より排出され、密閉状態になりビス軸部の酸化を防止している。

※ 本ビスは、頭の表面だけが酸化対象で、絶縁機能及び、軸部の機密性を考慮すれば、メッキビスで十分SUS材の耐久力に匹敵すると思われます。

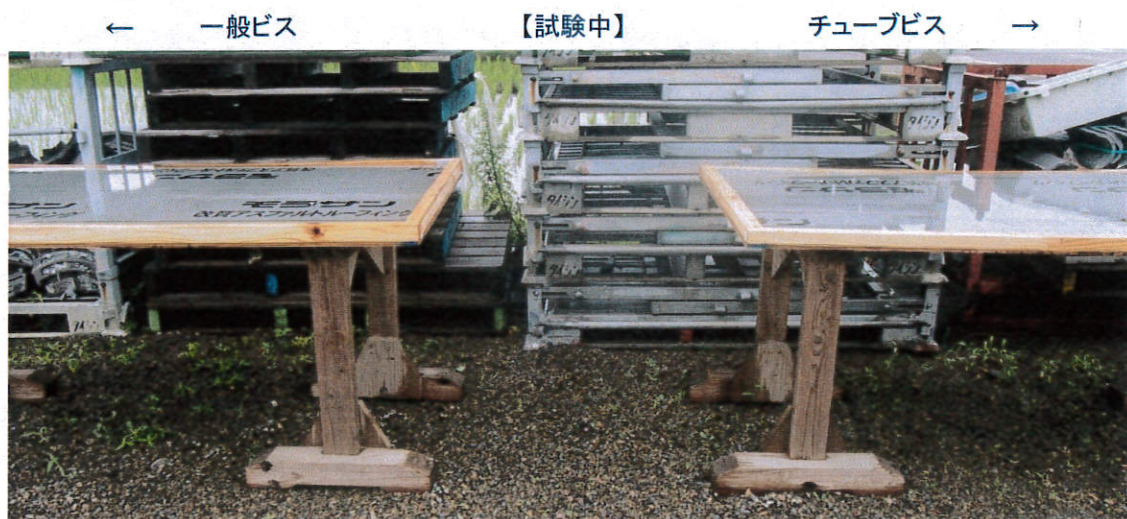
- ・ 実験期間 H30/5/27～7/10(約45日間)
- ・ 実験条件 一般ビス・チューブビス各10本構造用合板に貫通打ち込み。  
(改質ルーフィング使用) (水圧高 = 30mm)
- ・ 実験方法 直射日光に曝すこと48時間、水圧実験を24時間、この工程を1サイクルとし12サイクル(36日間)反復実験を実施する。

ルーフィング材は、夏季・冬季で収縮を繰り返し長期間においてビス穴は広がっていきます。

今回は、ルーフィングの収縮の代わりに強制的に手でビスを同じ条件で動かしてビス穴を広げるという速度実験を実施しました。

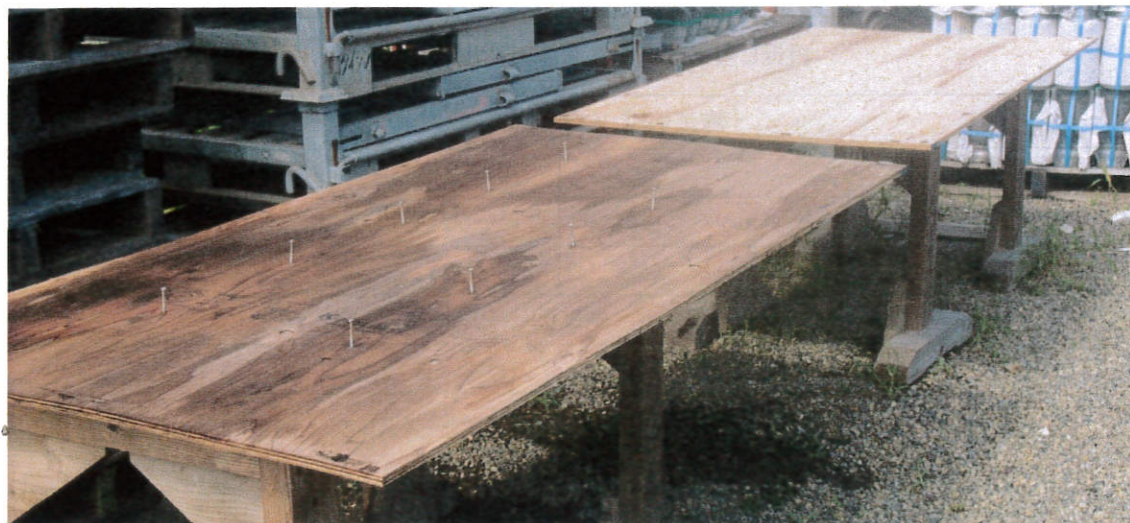
### 実験結果及び、結果写真

- ・ 一般ビス側にルーフィングと構造用合板の間に漏水あり。
- ・ 両ビス共に構造用合板下の漏水は、見られなかった。

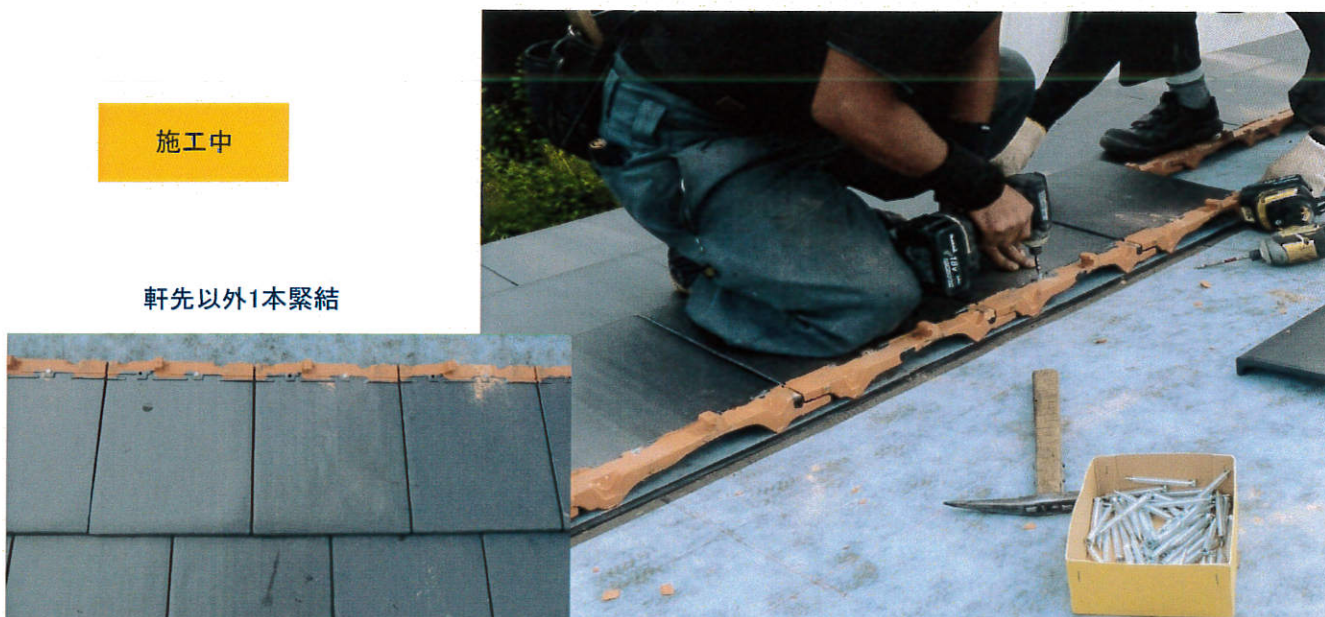
施工中

軒先以外1本緊結
