# Turmkreuz der St.-Patricius-Kirche wird demontiert

**In einer spektakulären Aktion demontierte die Zimmerlei Josef Kessler jüngst in gut 43 Metern Höhe das Turmkreuz der St.-Patricius-Kirche.**

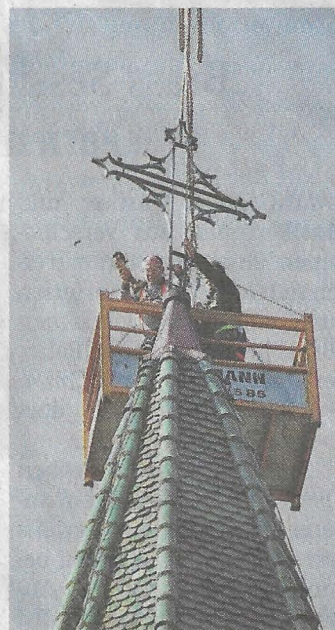
Die Bolzen werden von den Zimmerleuten gelöst. FOTO: JENS SCHLEHE

bar macht: Durch eindringendes Niederschlagswasser in den Turmhelm ist der Kaiserstiel derart geschädigt, dass das Turmkreuz keinen richtigen Halt mehr aufweist.

Die Schiefstellung rührt von dem geschädigten Kaiserstiel her. Aus diesem Grund wurde das Turmkreuz vorsorglich abgenommen, um ein Herabstürzen des knapp 100 Kilogramm schweren kunstvoll gefertigten Kreuzes auszuschließen. Im Rahmen einer ebenso spektakulären Aktion demontierten die Zimmerleute der Zimme-

rei Josef Kessler aus Hirrlingen Ende Juni 2024 in gut 43 Metern Höhe das Turmkreuz und brachten es sicher und unbeschadet zu Boden.

Um den geschädigten Kaiserstiel fachgerecht zu sanieren, muss der Turmhelm im Zuge einer gesamthaften Glockenturmsanierung abgedeckt werden. Eine Bearbeitung von innen ist durch die beengten Platzverhältnisse nicht möglich. Bis der Glockenturm saniert wird, findet das Turmkreuz seinen Ehrenplatz am Boden direkt über dem Hauptportal im Glockenturm.
