JEUGDRAAD  
BERGEN OP ZOOM

# FIETSVEILIGHEID

# Advies fietsveiligheid

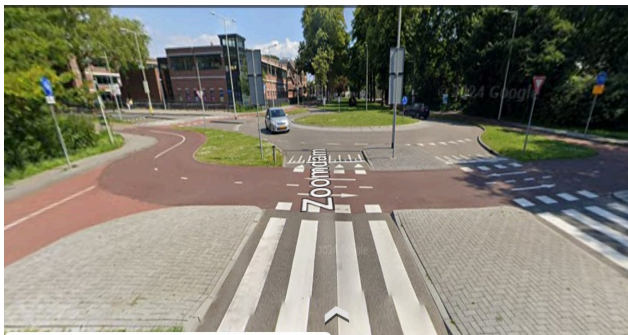
De rotonde, die naast de school RSG 't Rijks ligt, is gevaarlijk, omdat het geen volledige rotonde betreft. Fietsers kunnen namelijk vanuit beide kanten oversteken, waardoor het voor de automobilisten niet altijd overzichtelijk is vanaf welke kant fietsers komen aanrijden, wat meermaals (bijna)ongelukken oplevert. Dit blijkt ook uit het artikel van Stengen (2024).

Afbeelding 1: Rotonde Zoomdam met zich op dubbel fietspad.

Mede dankzij ons vorige advies 'Fietsveiligheid rotonde op de Zoomdam' zijn er al stappen genomen om de verkeersveiligheid op de rotonde bij de Zoomdam te verbeteren. Er zijn een aantal verkeersdrempels neergelegd zodat auto's snelheid minderen voordat ze de rotonde opgaan.

Hoewel wij hier al erg tevreden mee zijn, mist er naar onze mening nog één verkeersdrempel. De missende drempel zien wij graag op de Burgemeester Stulemeijerlaan, voor het betreden van de rotonde, toegevoegd worden zodat ook vanuit deze richting auto's langzamer de rotonde betreden.

- *Een verkeersdrempel kost ongeveer 250 euro. Hieruit maken wij op dat dit een maatregel is die snel getroffen zou kunnen worden (Informatiebord, z.d.).*

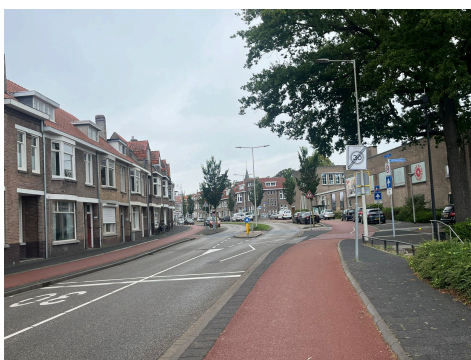
Deze oversteekplaats, gelegen in de Noordsingel, is niet veilig, omdat auto's met een te hoge snelheid aankomen – namelijk 50km/h –. Waarbij ze vervolgens pas na de oversteekplaats geacht worden 30 km/h te rijden. Veel scholieren maken gebruik van deze oversteekplaats om naar school te gaan of om de bus te pakken. Dit maakt dat deze oversteekplaats veiliger gemaakt moet worden. Volgens Alarmeringen (2024) heeft er ook een recent ongeval op de Noordsingel op 9 april 2024 zijn dinsdagmiddag mogelijk één of meerdere personen gewond geraakt.

Afbeelding 2: Oversteekplaats Noordsingel

Zoals eerder vermeld, eindigt de 50 km/h zone pas ná de oversteekplaats. Om mogelijk gevaar te voorkomen/verminderen, stellen wij dat de oversteekplaats nog in de 30 km/h zone moet vallen. Dit houdt in dat de strepen op de straat en het bordje '30 km/h' verplaatst moeten worden naar de andere kant van de oversteekplaats.

Daarbij kan een verkeersdrempel er tijdelijk voor zorgen dat auto's eerder afremmen bij het naderen van de oversteekplaats.

- *Het verplaatsen van de strepen op de weg en het bordje zal op een totaalbedrag van ongeveer 200 euro uitkomen (traffictotaal, z.d.) en (Wegmarkering-Belijning.be, z.d.)*
- *Het plaatsen van een verkeersdrempel kost rond de 250 euro (Informatiebord, z.d.).*

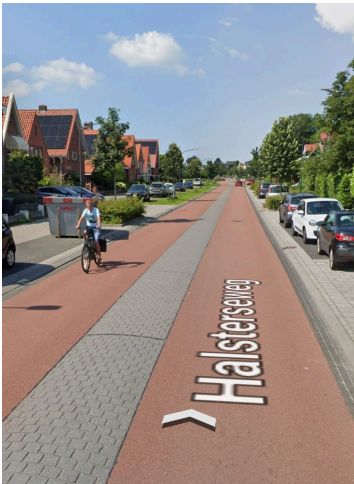
Op deze fietsstraat zijn automobilisten te gast. Alhoewel er op een aantal plekken al verkeersborden staan waarop vermeld is dat het een fietsstraat betreft, zien wij echter dat automobilisten hier toch regelmatig te hard rijden – harder dan de toegestane 30 km/h –. De aanwezige wegmarkeringen voor de 30 zone zijn al ver vervaagd. Daarbij staan deze niet genoeg verspreid over de gehele fietsstraat. Automobilisten worden er dus niet genoeg aan herinnerd welke snelheid hier maximaal toegestaan is. Wanneer automobilisten met een te hoge snelheid inhalen, kan dit voor gevaarlijke verkeerssituaties zorgen.

Afbeelding 3: Fietsstraat Halsterseweg

De fietsstraat op de Halsterseweg is relatief nieuw en, ondanks de borden en wegmarkeringen die er toendertijd zijn geplaatst, houden auto's zich niet altijd aan de snelheidslimiet. Wij zien dat de wegmarkeringen al gedeeltelijk vervaagd zijn. Daarnaast vinden wij dat er niet genoeg borden met de snelheidslimiet staan. Door de wegmarkeringen over te trekken en een aantal borden extra aangebracht worden, worden automobilisten nogmaals geattendeerd op de maximaal toegestane snelheidslimiet.

- *Het overtrekken van de wegmarkeringen kost ongeveer 5 euro per cijfer (Wegmarkering-Belijning.be, z.d.)*
- *Het toevoegen van extra verkeersborden kost 100 euro per stuk (Informatiebord, z.d.).*

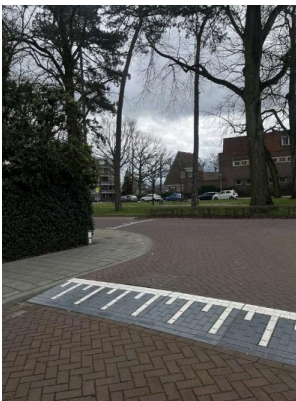
Met de oversteekplaats van het Mollerjuenaat wordt bedoeld de T-splitsing van de Coelgenestraat met Bolwerk-Noord. Deze oversteekplaats is gevaarlijk, omdat er een grote heg op de hoek van de straat staat. Hierdoor kunnen automobilisten en fietsers elkaar niet goed zien aankomen. Ook zien wij dat door de toename van elektrische fietsen en fatbikes onder jongeren de situatie op deze splitsing alleen maar gevaarlijker wordt.

Afbeelding 4: T-splitsing vanuit Collegestraat

Deze oversteekplaats kan veiliger gemaakt worden door zowel automobilisten als fietsers te helpen. De heg die het zicht van de T-splitsing beperkt, hoeft daarbij niet aangepakt te worden. De eenvoudige oplossing die de jeugdraad voorstelt is om een dodehoekspiegel te plaatsen op deze splitsing zodat fietsers en automobilisten elkaar kunnen zien aankomen.

- *Een dodehoekspiegel kost ongeveer 350 euro (Verkeerswinkel.nl, z.d.).*

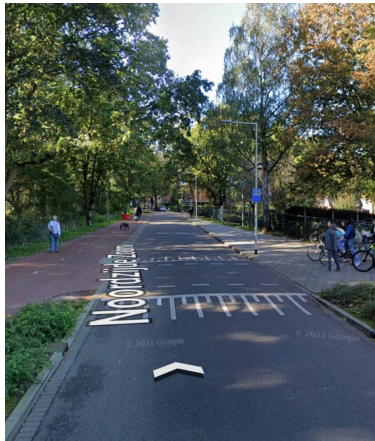
De Kiss en Ride bij het Roncalli is onveilig. Automobilisten letten niet goed op ander verkeer – fietsers en scooters – tijdens het afzetten van hun kinderen. Tevens staan er daar, door drukte, regelmatig auto's waar dat niet mag, dit bemoeilijkt de oversteek voor de leerlingen. Volgens Brusselaars (2023) heeft er ook een ongeval op de Noordzijde-Zoom plaatsgevonden, waarbij een fietser is aangereden door een automobilist.

*Afbeelding 6: Kiss en Ride Roncalli, Noordzijde-Zoom*

De huidige Kiss en Ride zorgt, zoals gezegd, voor problemen. Een mogelijke oplossing om de veiligheid van leerlingen rondom de school te garanderen, is om de kiss en ride, die nu voor de school is, te verplaatsen naar de zijstraat van de Noordzijde-Zoom. Dit zal leiden tot minder auto-drukke naast de scholen en dus een veiligere omgeving.

- *Het verplaatsen van de Kiss en Ride zone zou in principe kosteloos kunnen geschieden. Indien nodig kost een K&R bord ongeveer 100 euro (Traffictotaal. (z.d.).*
