-Protokoll-

Betreff: Verbandsschau Fließgewässer Flohbach OT Schnellbach und Floh
Gewässer: Flohbach **Gemeinde:** Floh-Seligenthal **Datum:** 05.12.2023
Sparte: a **Aktenzeichen:** **Uhrzeit:** 10.⁰⁰ -13.⁰⁰ Uhr

Betreff: Verbandsschau Fließgewässer Herpf im Meininger Ortsteil Herpf
Gewässer: Herpf **Gemeinde:** Herpf **Datum:** 06.12.2023
Sparte: a **Aktenzeichen:** **Uhrzeit:** 9.⁰⁰ -11.⁰⁰ Uhr

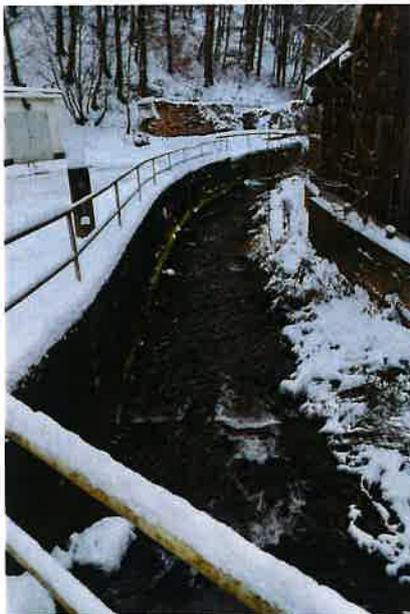
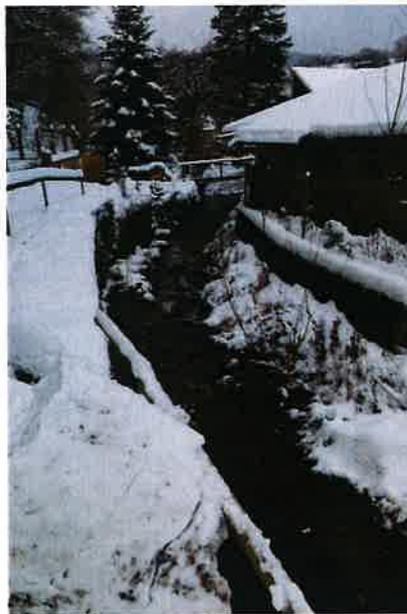
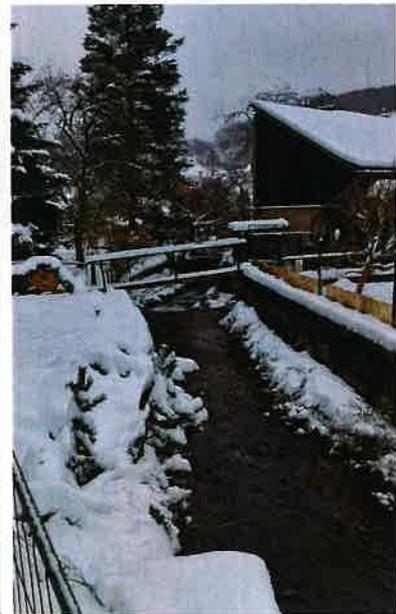
1. Lindenstraße 10 und 12

Feststellung	Maßnahme	Zuständigkeit
<ul style="list-style-type: none"> • ausgebautes Gewässerprofil • private Ufermauern • Einzäunung bis Böschungsoberkante • kein Gewässerrandstreifen vorhanden • vor Ufermauer wurde von der Gemeinde Steinschüttung eingebracht, welches das Profil einengt, Tiefenerosion führt zur Unterspülung des Böschungsfußes und kann zum Einstürzen der Mauern führen • ins Profil ragende Gehölze 	<ul style="list-style-type: none"> • Rückbau der Ufermauern aufgrund gewässernaher Bebauung (teilweise Gebäude) nicht möglich oder mit unverhältnismäßig hohem Aufwand • teilweiser Abtrag der Steinschüttung und Einbau in die eingetieften Bereiche • Prüfung Genehmigung der Ufermauer, Genehmigungsbescheide notwendig • Rückschnitt der ins Profil ragenden Äste zur Herstellung des Abflussprofils 	<ul style="list-style-type: none"> • GUV HLW in Abstimmung mit UWB • UWB, Gemeinde sowie Eigentümer • GUV HLW

Ufermauern inkl. Vorschüttung, wodurch das Profil eingengt wird (Tiefenerosion)

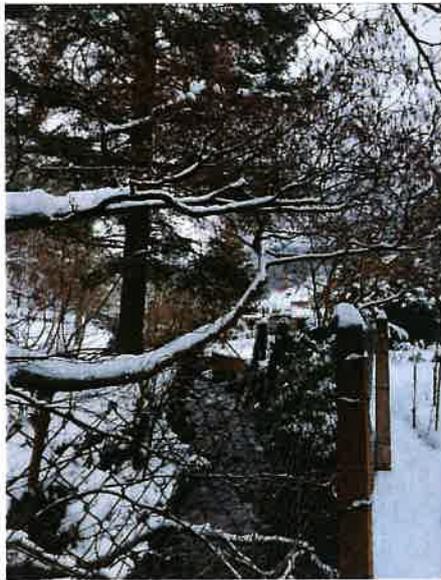
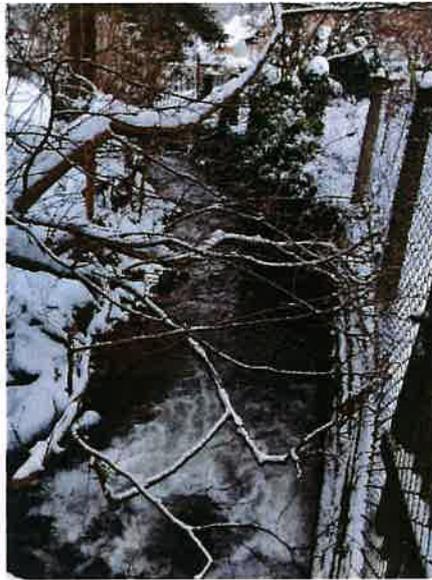
2. Lindenstraße 6

Feststellung	Maßnahme	Zuständigkeit
<ul style="list-style-type: none"> • ausgebautes Gewässerprofil • private Ufermauern • Einzäunung bis Böschungsoberkante • kein Gewässerrandstreifen vorhanden • ins Profil ragende Gehölze 	<ul style="list-style-type: none"> • Rückbau der Ufermauern aufgrund gewässernaher Bebauung (teilweise Gebäude) nicht möglich oder mit unverhältnismäßig hohem Aufwand • Rückschnitt der ins Profil ragenden Äste zur Herstellung des Abflussprofils 	<ul style="list-style-type: none"> • GUV HLW

ins Profil ragende Äste, hier kann sich Geschwemmsel bei bordvollem Abfluss verfangen

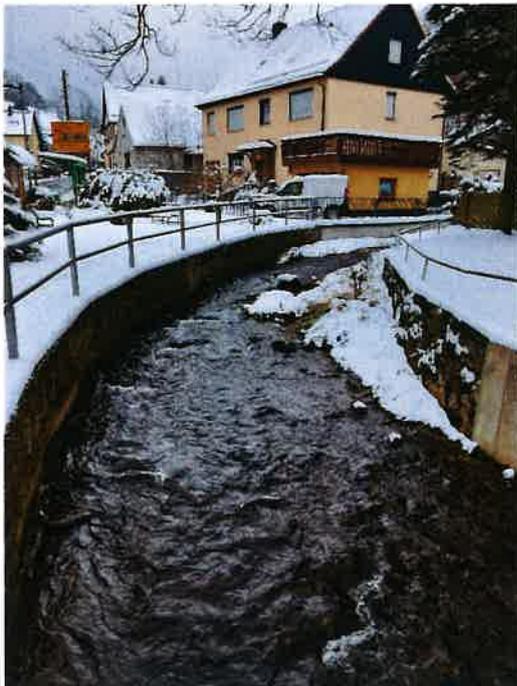
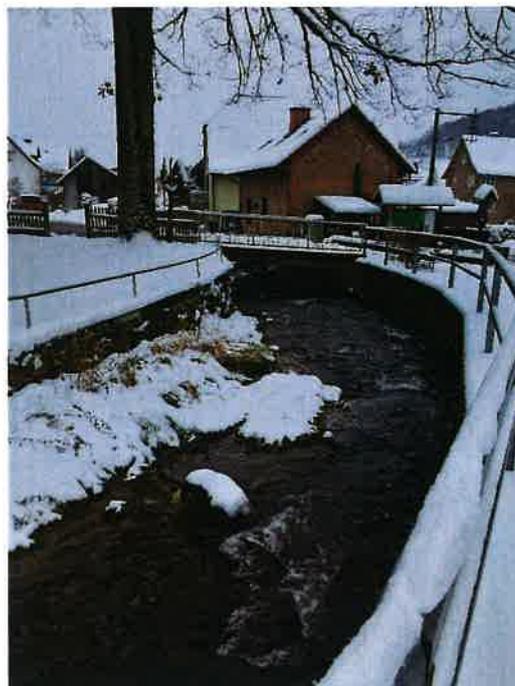
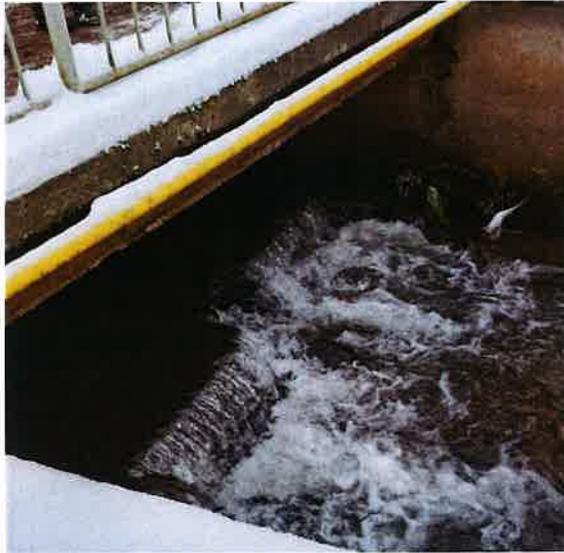
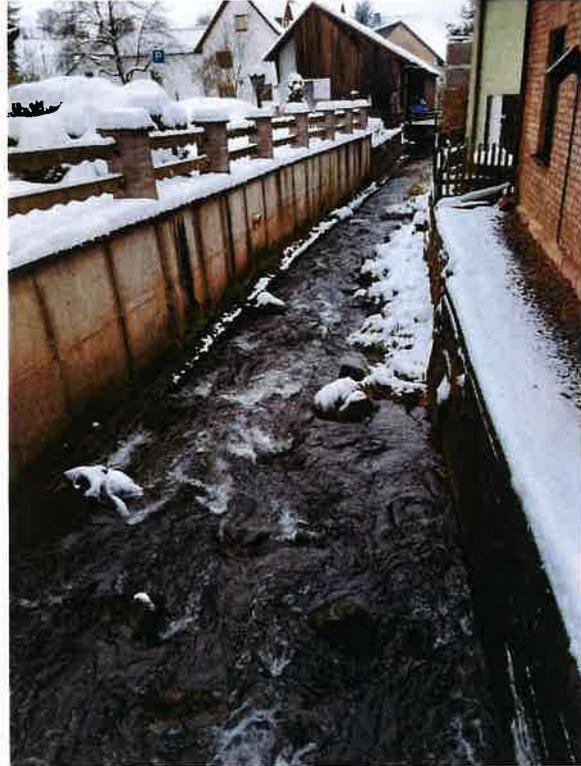
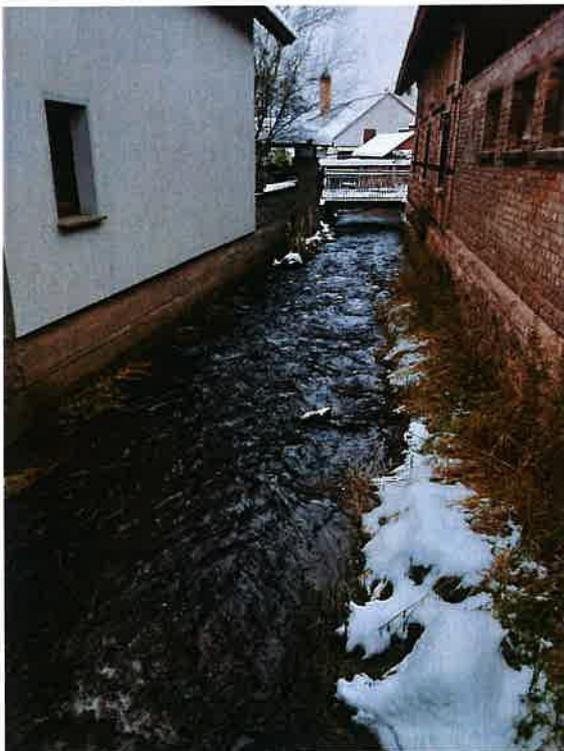
2. Kirche

Feststellung	Maßnahme	Zuständigkeit
<ul style="list-style-type: none"> • ausgebautes Gewässerprofil • kommunale Ufermauern • Einzäunung bis Böschungsoberkante • kein Gewässerrandstreifen vorhanden • Profil durch Anlandungen eingengt • Absturzbildung unterstromseitig Brücke zur Kirche führt zur Auskolkung der Sohle, Sohlpflaster bereits abgängig 	<ul style="list-style-type: none"> • Rückbau der Ufermauern aufgrund gewässernaher Bebauung (teilweise Gebäude) nicht möglich oder mit unverhältnismäßig hohem Aufwand • Beräumen der Anlandung • Anrampung des Absturzes mit vorhandenem abgängigem Material im Bachverlauf stromabwärts 	<ul style="list-style-type: none"> • GUV HLW • Gemeinde in Abstimmung mit UWB

Absturz ist anzurampen mit vorhandenem Steinmaterial

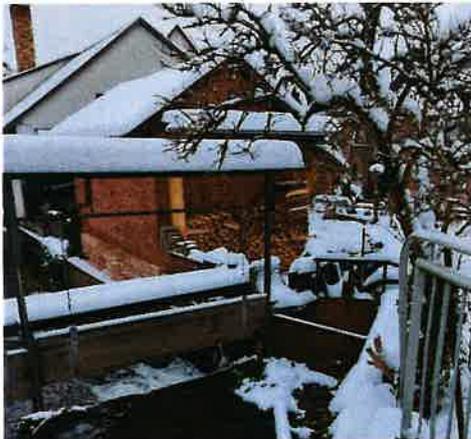
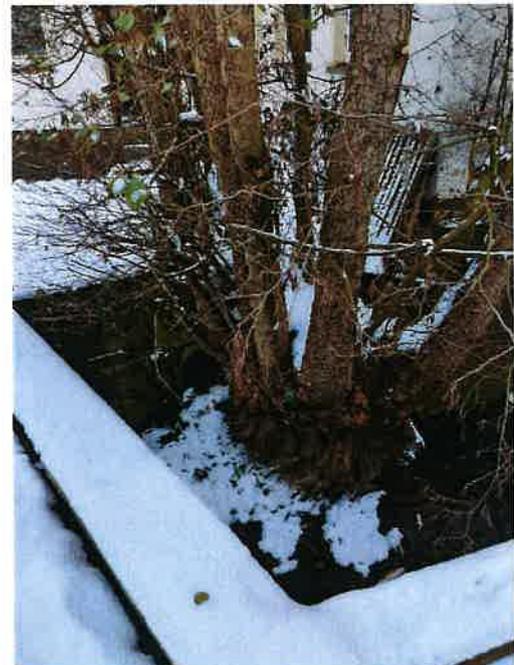
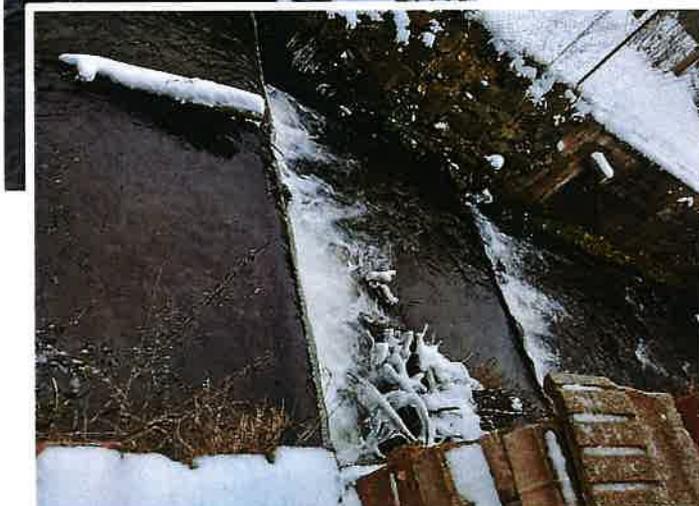
3. Kunstgraben

Feststellung	Maßnahme	Zuständigkeit
<ul style="list-style-type: none"> im Flohbach befindet sich ein Querbauwerk (Absturztreppe) zur Bespannung des Kunstgrabens, der Kunstgraben ist verrohrt und verläuft unter dem Gebäude im Auslaufbereich des Kunstgrabens befindet sich eine mehrstämmige Schwarz-Erle, dadurch wird Profil punktuell eingengt 	<ul style="list-style-type: none"> die Schwarz-Erle wird im Laufe des Jahres auf ca. 1,5 m eingekürzt Kappung notwendig, da einzelne Stämmlinge in Profil zu brechen drohen 	<ul style="list-style-type: none"> GUV HLW

Abschlag
Kunstgraben

Absturztreppe

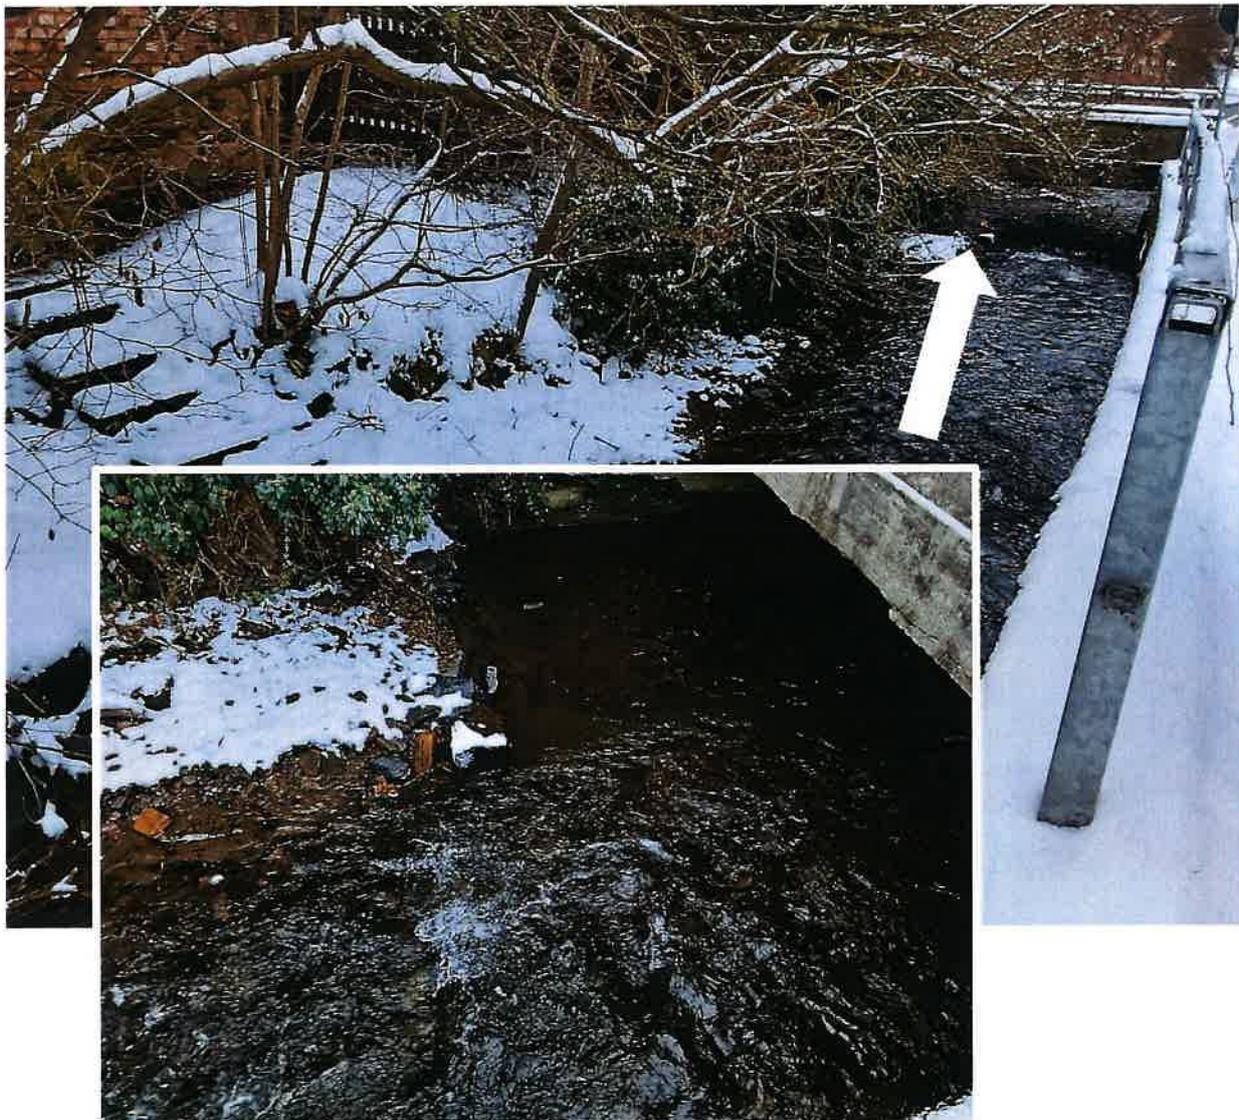
4. Saugstelle Feuerwehr Brücke Stadtweg

Feststellung	Maßnahme	Zuständigkeit
<ul style="list-style-type: none"> im Flohbach befindet sich eine Saugstelle der örtlichen Feuerwehr, welche verlandet ist 	<ul style="list-style-type: none"> es ist zu prüfen, ob der Löschwasserbedarf gemäß Arbeitsblatt W 405 des Deutschen Vereins des Gas- und Wasserfaches e.V. (DVGW) durch Sedimentablagerungen beeinträchtigt wird 	<ul style="list-style-type: none"> Gemeinde bzw. Feuerwehr Unterhaltung der Saugstelle durch Gemeinde bzw. Feuerwehr

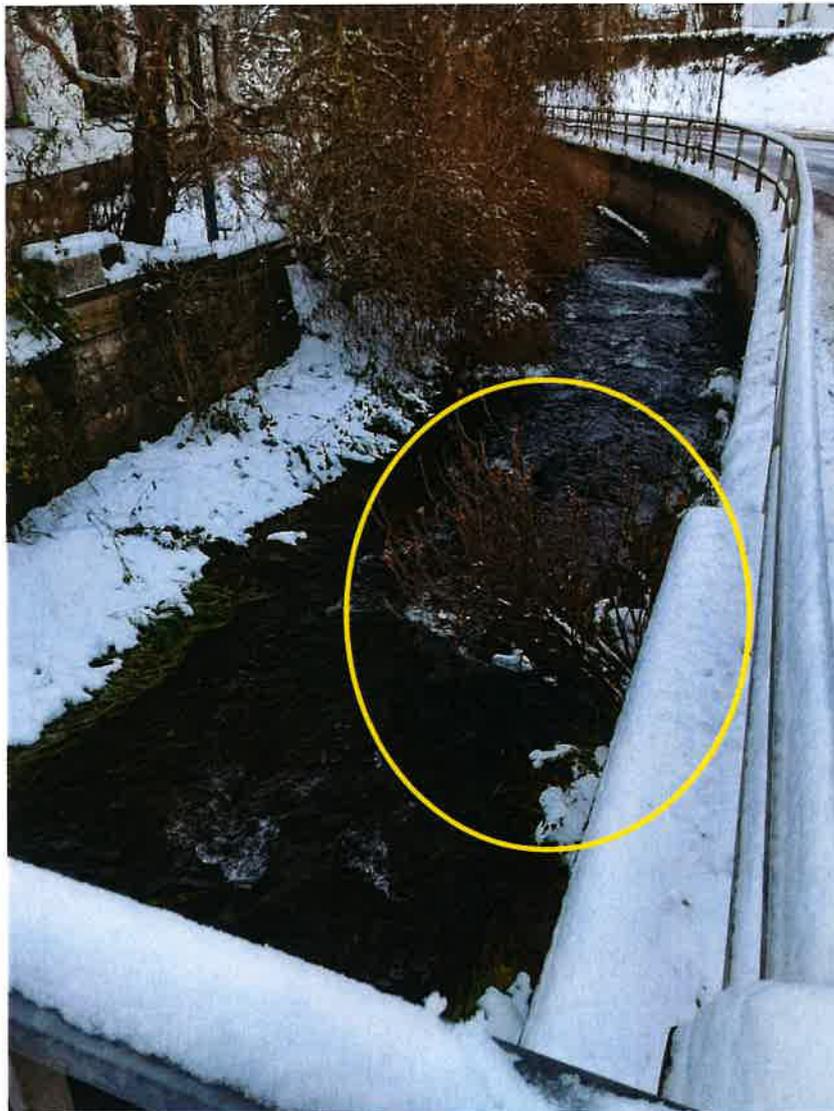
5. Ufermauer Bereich Nesselbergstraße

Feststellung	Maßnahme	Zuständigkeit
<ul style="list-style-type: none"> stellenweise wachsen Gehölze aus der Ufermauer 	<ul style="list-style-type: none"> die Gehölze sind im Rahmen der Bauwerksunterhaltung zurückzuschneiden bzw. zu entfernen 	<ul style="list-style-type: none"> Gemeinde als Baulastträger bzw. Eigentümer der baulichen Anlage

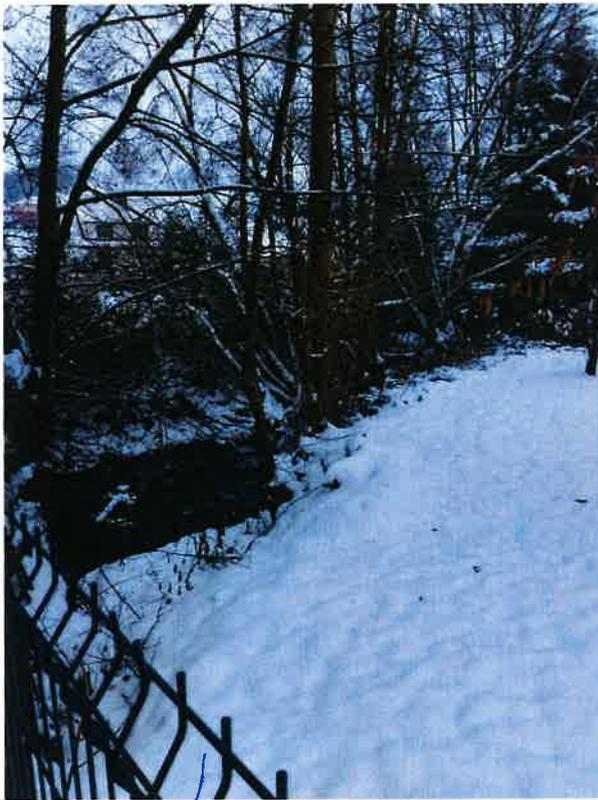
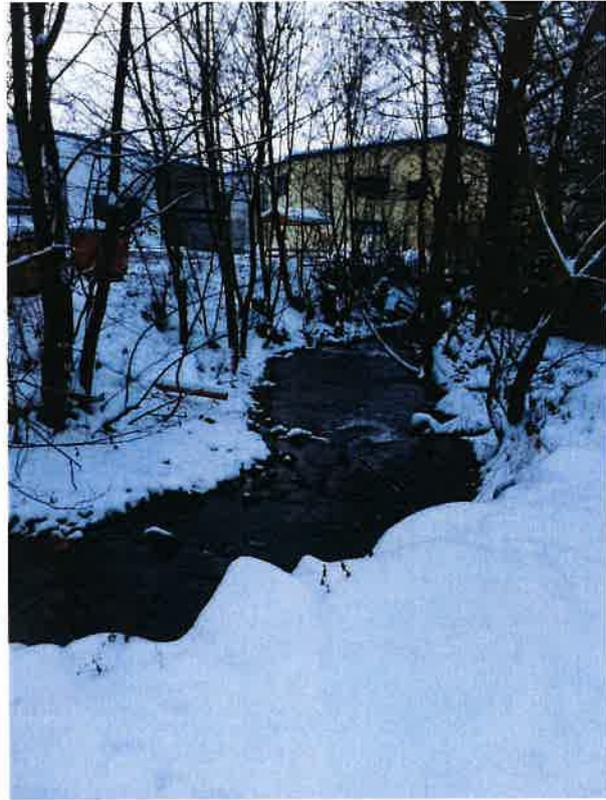
6. Gehölzpflege ab Nesselbergstraße 12 a bis Wiesenstraße

Feststellung	Maßnahme	Zuständigkeit
<ul style="list-style-type: none"> stellenweise sind Gehölze ins Profil gefallen 	<ul style="list-style-type: none"> die im Profil liegenden Gehölze sind zu beräumen, um den ordnungsgemäßen Wasserabfluss wiederherzustellen im Zuge der Beräumung ist ein Pflegeschnitt an dem vorhandenen Gehölzbestand durchzuführen 	<ul style="list-style-type: none"> GUV HLW

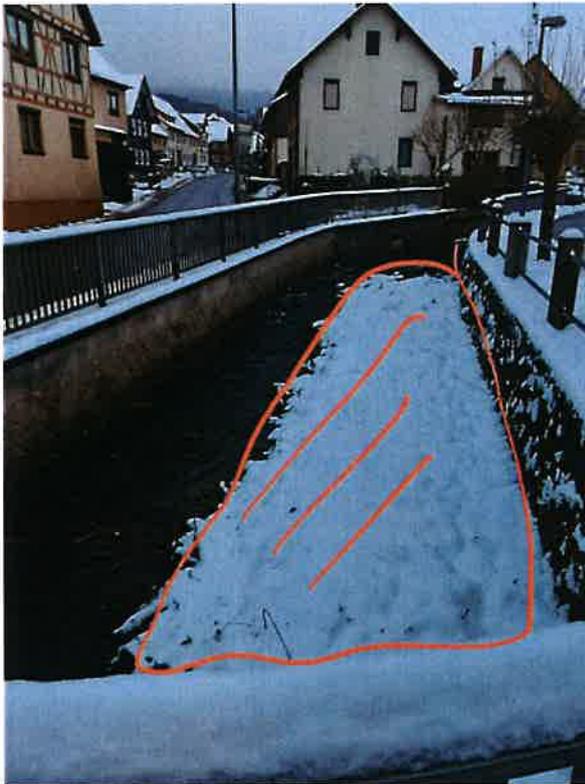
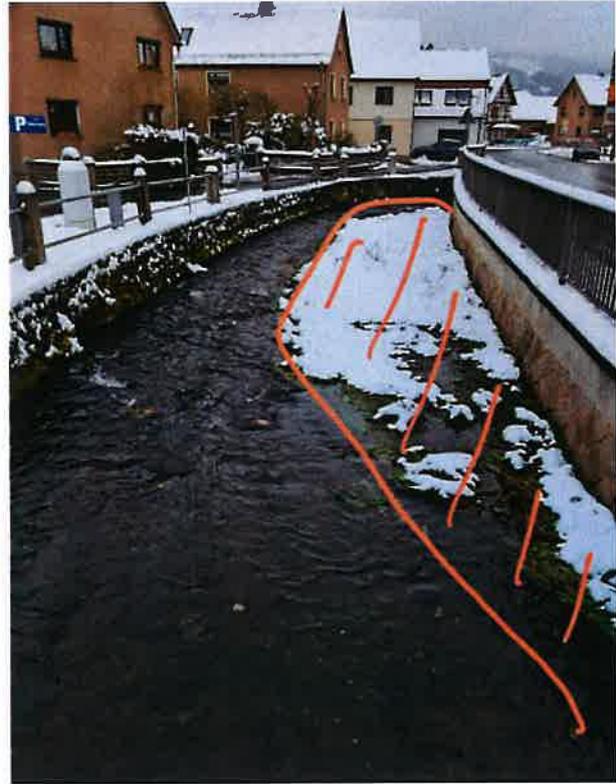
7. Anlandungen beseitigen Bereich Asbacher Weg

Feststellung	Maßnahme	Zuständigkeit
<ul style="list-style-type: none"> durch die Sedimentablagerungen im Gleithangbereich wird das Profil punktuell eingengt 	<ul style="list-style-type: none"> die Anlandung sind zur Herstellung des ordnungsgemäßen Wasserabflusses zu entnehmen 	<ul style="list-style-type: none"> GUV HLW

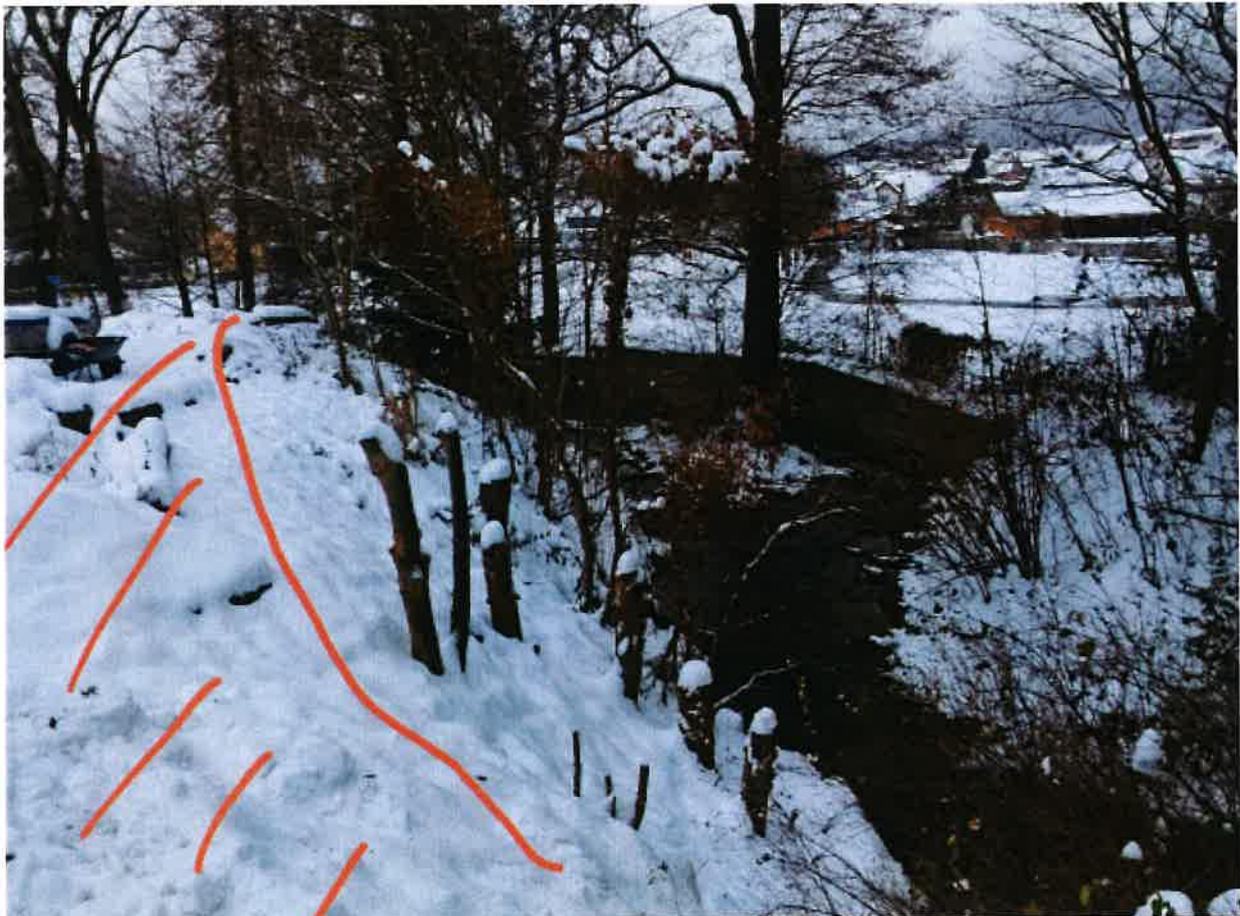
8. Auffüllung des linken Ufers Bereich Schmalkaldener Straße

Feststellung	Maßnahme	Zuständigkeit
<ul style="list-style-type: none"> durch die Sedimentablagerungen im Gleithangbereich wird das Profil punktuell eingengt 	<ul style="list-style-type: none"> wird von UWB noch festgelegt 	<ul style="list-style-type: none"> UWB prüft, ob Auffüllung genehmigt wurde liegt keine Genehmigung vor, ist die Auffüllung entsprechend der Vorgaben der UWB abzutragen

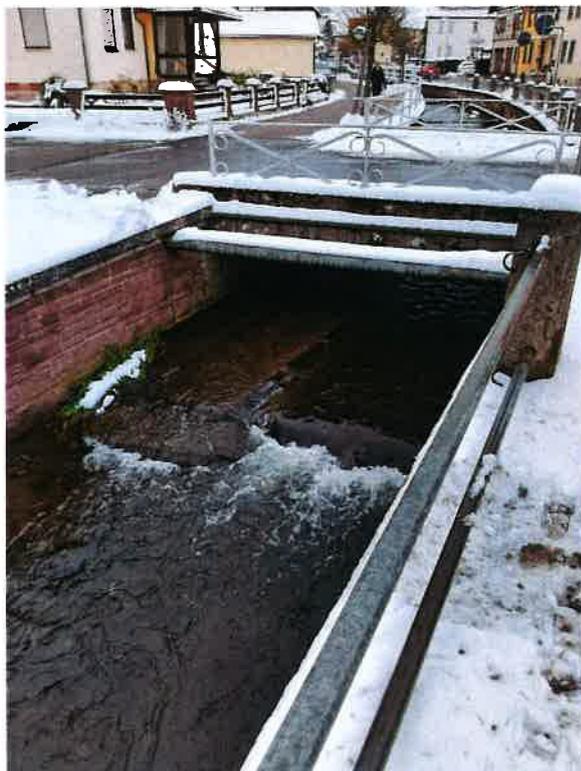
9. Brückenbauwerk Bereich Schmalkaldener Straße

Feststellung	Maßnahme	Zuständigkeit
<ul style="list-style-type: none"> die Sohlbefestigung im Bauwerksbereich ist abgängig 	<ul style="list-style-type: none"> um Schäden am Brückenbauwerk zu verhindern, ist die Sicherung instand zu setzen 	<ul style="list-style-type: none"> Brückenbauwerke unterliegen grundsätzlich der Unterhaltung durch den Straßenbaulastträger, insofern durch Planfeststellung nichts anderes bestimmt bzw. vereinbart wurde

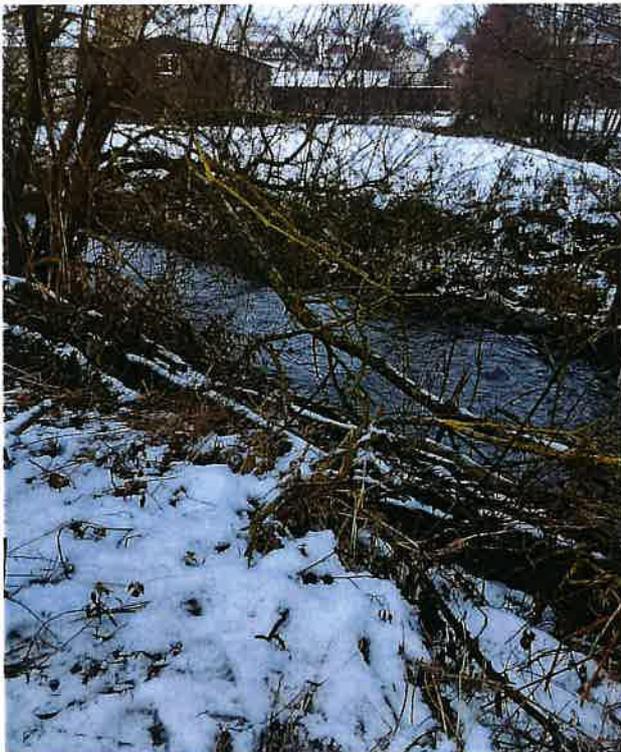
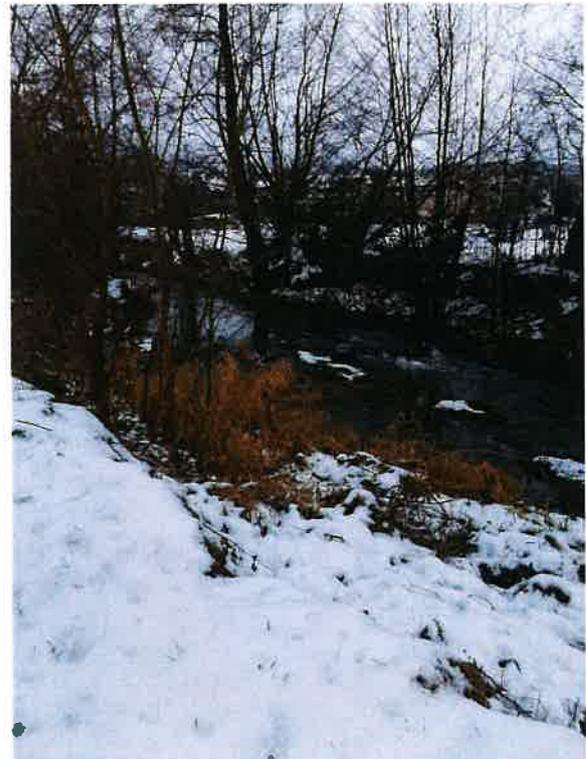
1. Abschnitt ca. 80 m oberhalb der >Brücke bis Mündung Mühlgraben

Feststellung	Maßnahme	Zuständigkeit
<ul style="list-style-type: none"> überalterter Gehölzbestand 	<ul style="list-style-type: none"> teilweise Entnahme stark überalterter Bäume und umbruchgefährdeter Gehölze Pflegeschnitt an vorhandenen Gehölzen zur Altersstrukturierung 	<ul style="list-style-type: none"> GUV HLW GUV HLW

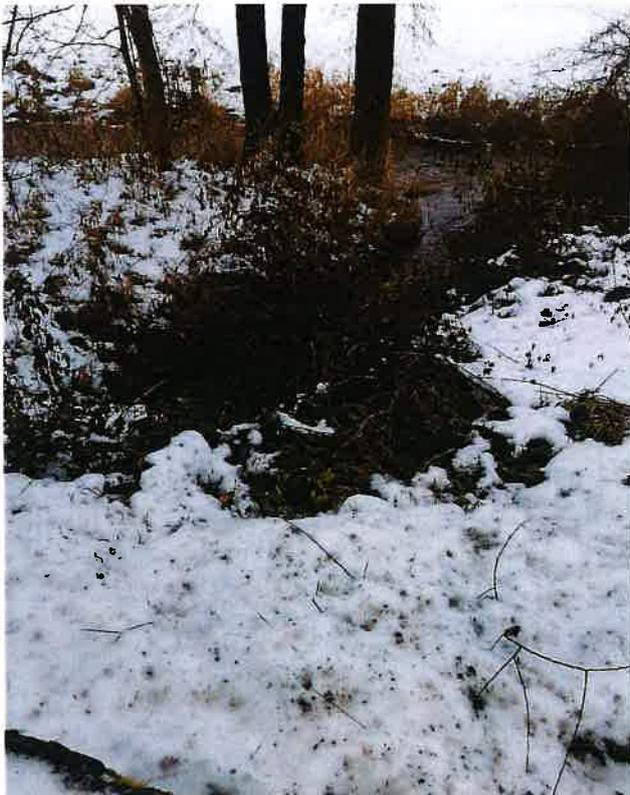
2. Mündungsbereich Wiesengraben

Feststellung	Maßnahme	Zuständigkeit
<ul style="list-style-type: none"> Mündung Wiesengraben ist zugewachsen und verlandet 	<ul style="list-style-type: none"> Herstellen des ordnungsgemäßen Abflussprofils durch Mähen der Uferböschung und Räumen der Sohle 	<ul style="list-style-type: none"> GUV HLW

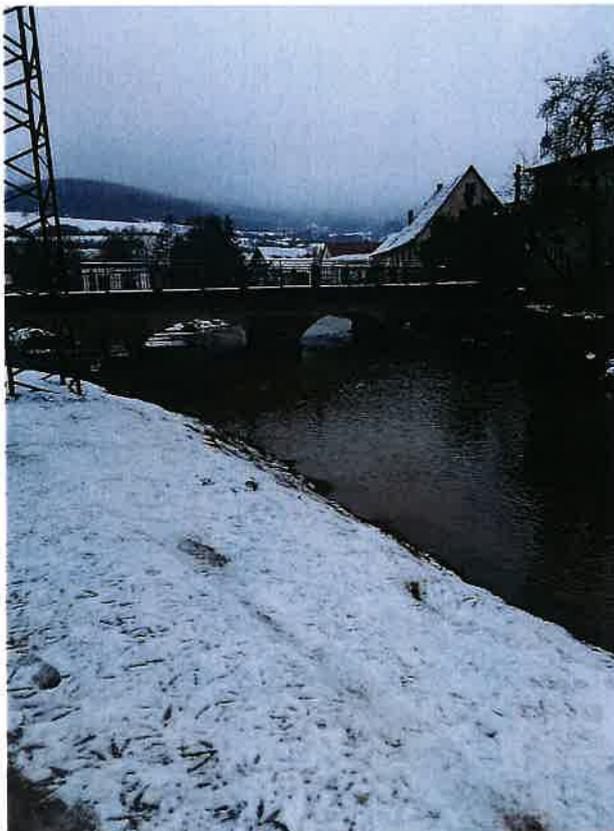
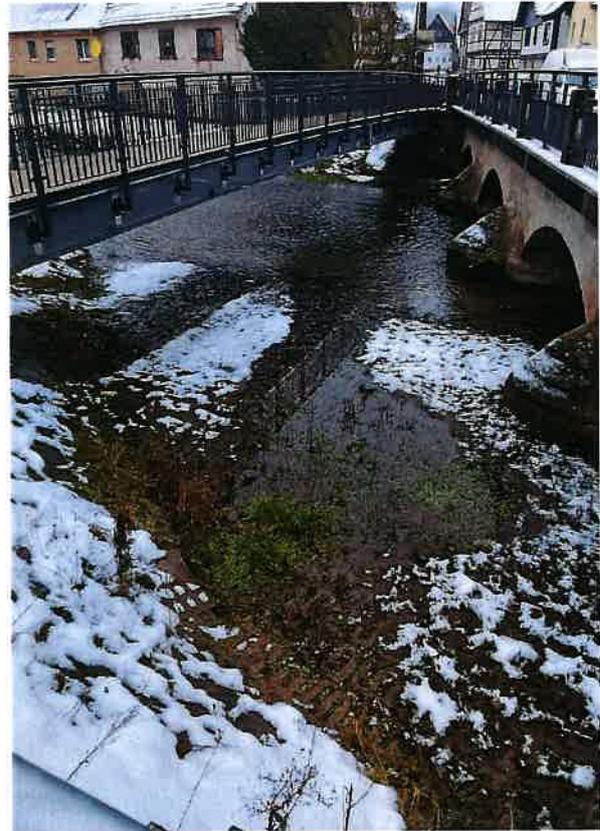
3. Historische Bogenbrücke

Feststellung	Maßnahme	Zuständigkeit
<ul style="list-style-type: none"> • Sedimentanlandungen im Oberstrom des rechten Brückenbogens • letzte Beräumung durch GUV im Jahr 2021 	<ul style="list-style-type: none"> • hydraulische Leistungsfähigkeit nicht eingeschränkt, aktuell kein Handlungsbedarf • regelmäßige Kontrolle durch GUV 	<ul style="list-style-type: none"> • GUV HLW ist für Beräumung der Anlandungen im Oberstrom zuständig • für Beräumung des angelandeten Sediments im Brückenbauwerk ist der Baulastträger zuständig

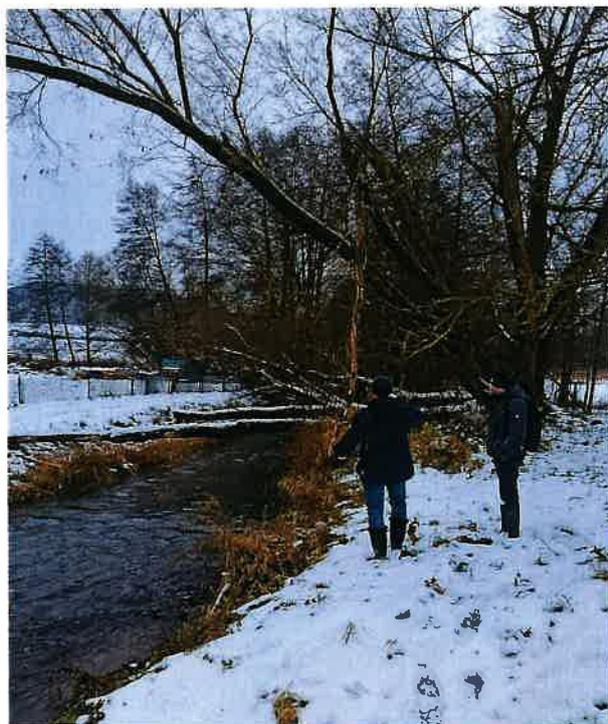
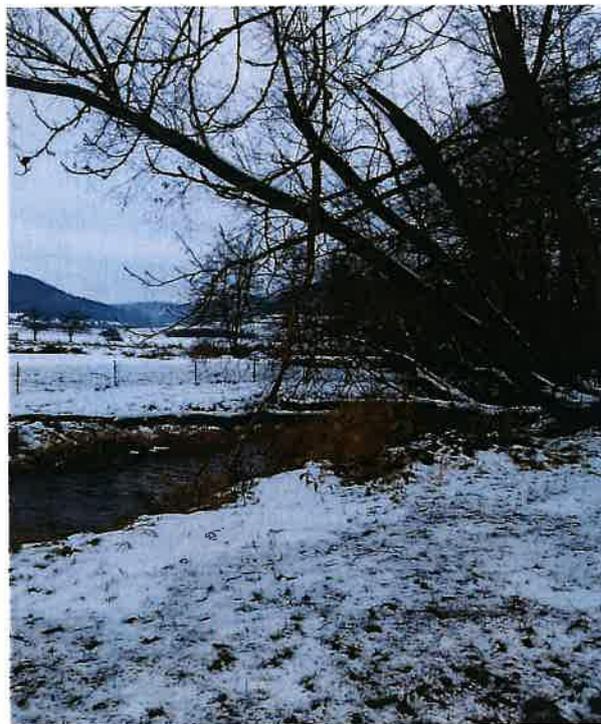
4. Bereich Ringweg 11

Feststellung	Maßnahme	Zuständigkeit
<ul style="list-style-type: none"> am Ende des Schauabschnittes im Bereich Ringweg 11 liegen 2 umgestürzte Bäume über dem Gewässer weitere Bäume in diesem Bereich, welche sich Richtung Gewässerprofil neigen 	<ul style="list-style-type: none"> die über dem Gewässer liegenden Gehölze sind zur Herstellung eines ordnungsgemäßen Abflussprofils zu beräumen, der Zugang ist mit den Anliegern abzuklären sollten weitere Gehölze ins Profil fallen, werden sie durch den GUV beräumt Prüfung bezüglich Verkehrssicherheit 	<ul style="list-style-type: none"> GUV HLW GUV HLW Grundstückseigentümer
