Rapport de la restauration

d'un poste artisanal de 1926 pour le concours C.H.C.R. 2021-2022

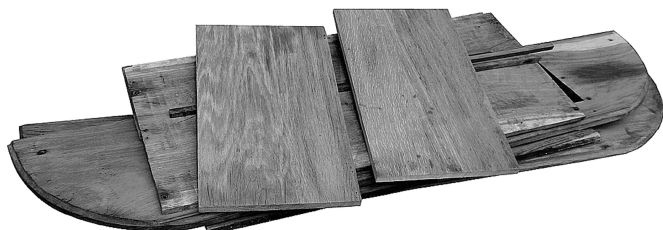
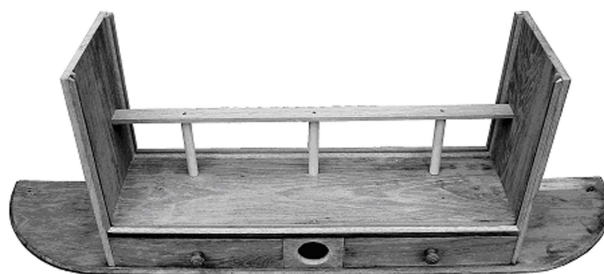
Restaurer l'ébénisterie.

L'ébénisterie doit être entièrement démontée pour que le bois soit nettoyé. Ce n'est pas facile car la plupart des vis en fer sont rouillées dans le bois. Beaucoup d'entre elles se cassent. Les plinthes de bois qui entourent la façade en verre sont déformées et devront être remplacées. Je vais les fabriquer avec des plinthes standard provenant du magasin de bricolage local.

La peinture grise qui s'y trouvait autrefois est enlevée avec une ponceuse à gros grains. Tout le bois est poncé, puis les nombreux trous dans les planches sont remplis. On peut clairement voir que ce poste contenait autrefois deux transformateurs BF d'une taille différente de celui qui était monté (marque Sfer).

Les deux parois verticales sont vraiment irrécupérables, elles ressemblent plus à du fromage Suisse qu'à du bois. Deux planches de chêne sont récupérées dans l'ébénisterie d'un poste batterie démolie.
