Dokumentation zum
25. Kölner Gespräch
zu Architektur und
Denkmalpflege
in Brauweiler,
13. November 2017

Fenster im Baudenkmal: Wert – Pflege – Reparatur

Mitteilungen aus dem
LVR-Amt für Denkmalpflege im Rheinland
Heft 31

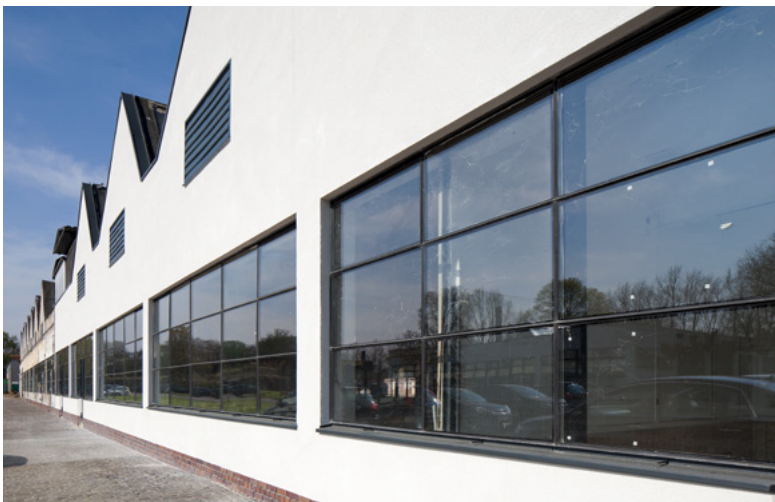
1. Krefeld, Fensteranlagen der ehem. Färberei der Vereinigten Seidenwebereien AG, nach Entwurf von Ludwig Mies van der Rohe, 1931–35. Foto: Silvia Margrit Wolf, LVR-Amt für Denkmalpflege im Rheinland (LVR-ADR), 2016.

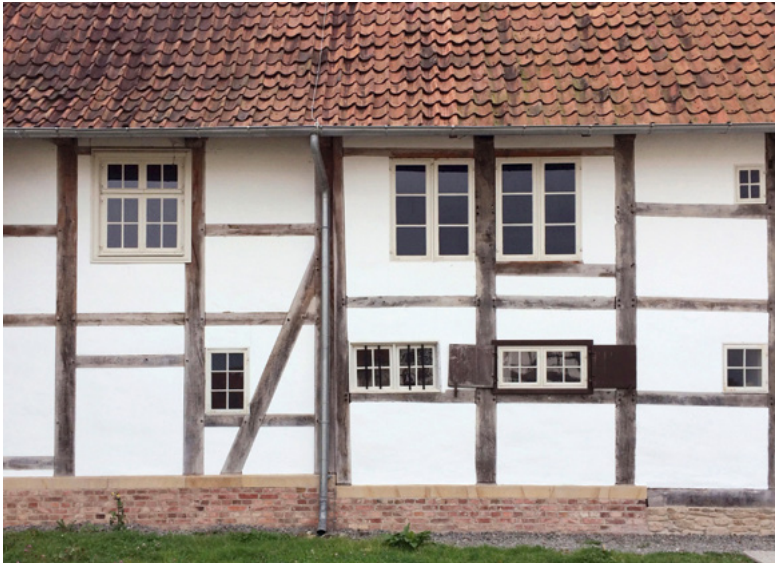
3. Unterschiedliche Anordnung und Größe der Fenster als Spiegel der Baugeschichte. Foto: Dorothee Heinzelmänn, LVR-ADR.

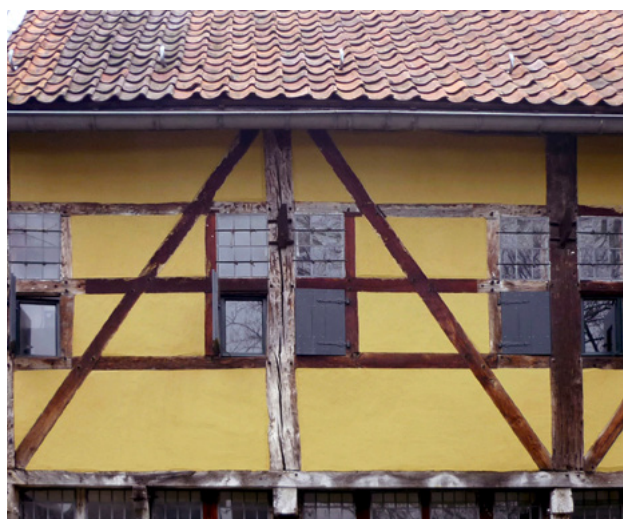
5. Fachwerkbau mit zu Seiten der Ständer angeordneten Fenstern, oben mit Festverglasung, unten mit Holzläden verschließbar. Foto: Dorothee Heinzelmann, LVR-ADR.

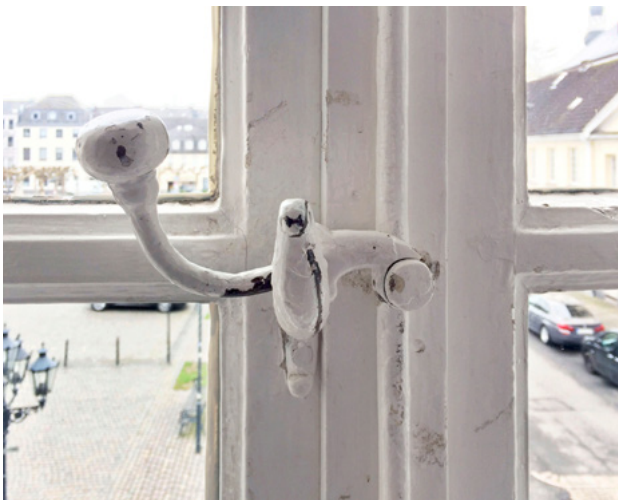
10-11. Espagnoletteverschluss, Ruder (links) und Drehriegelverschluss am unteren Ende (rechts). Fotos: Dorothee Heinzelmann, LVR-ADR.

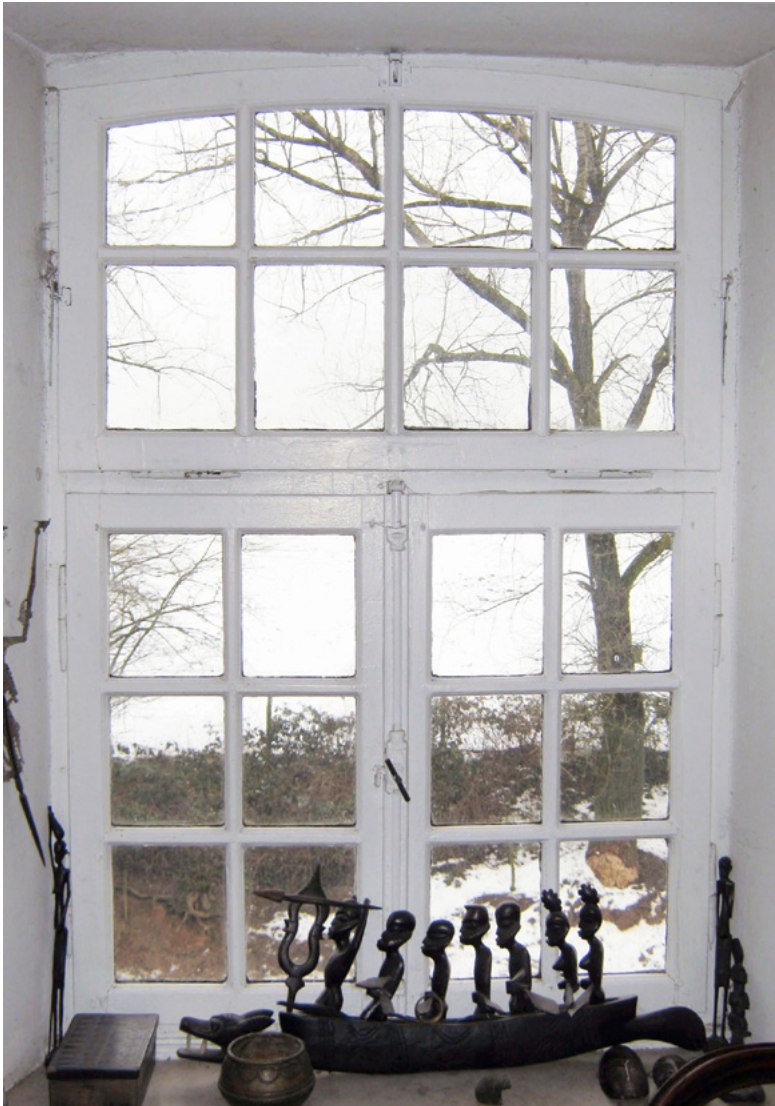
12. Baskülever-
schluss der zwei
Flügel im unteren
Bereich des Fens-
ters. Foto: Werner
von Schorlemer,
LVR-ADR.

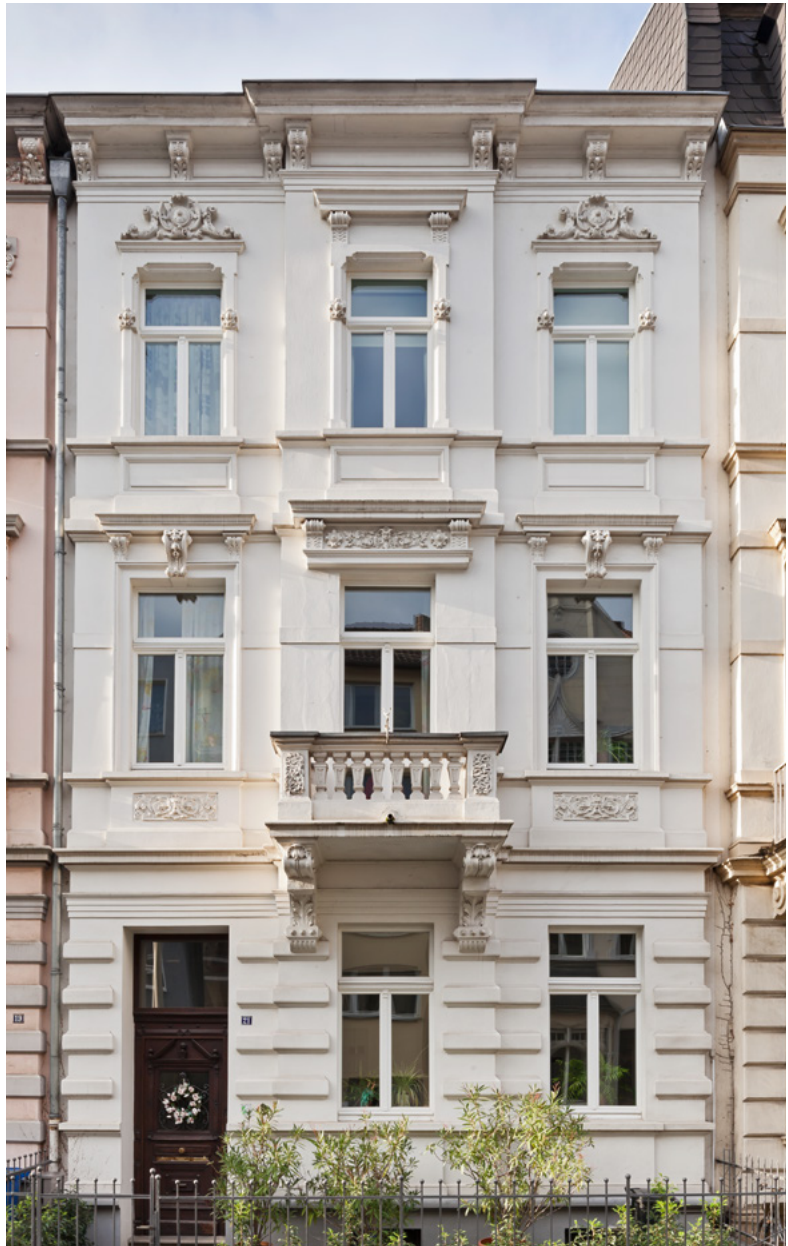
18. Zweiflügelige Fenster mit Oberlicht des Historismus, sog. Galgenfenster. Foto: Viola Blumrich, LVR-ADR.

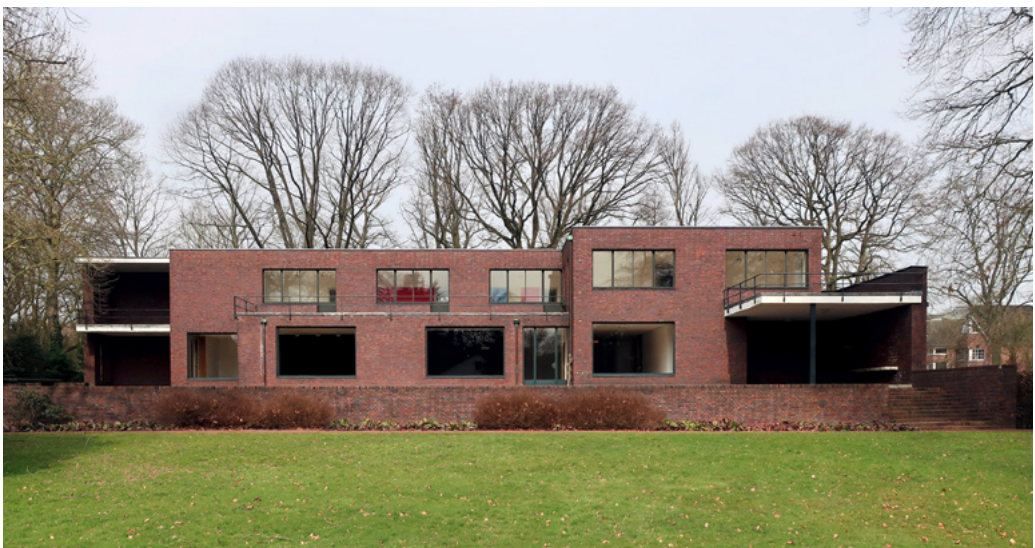
23. Krefeld, Haus Lange, großformatige versenkbare Fenster im Erdgeschoss, Ludwig Mies van der Rohe, 1927–30. Foto: Dorothee Heinzelmann, LVR-ADR.

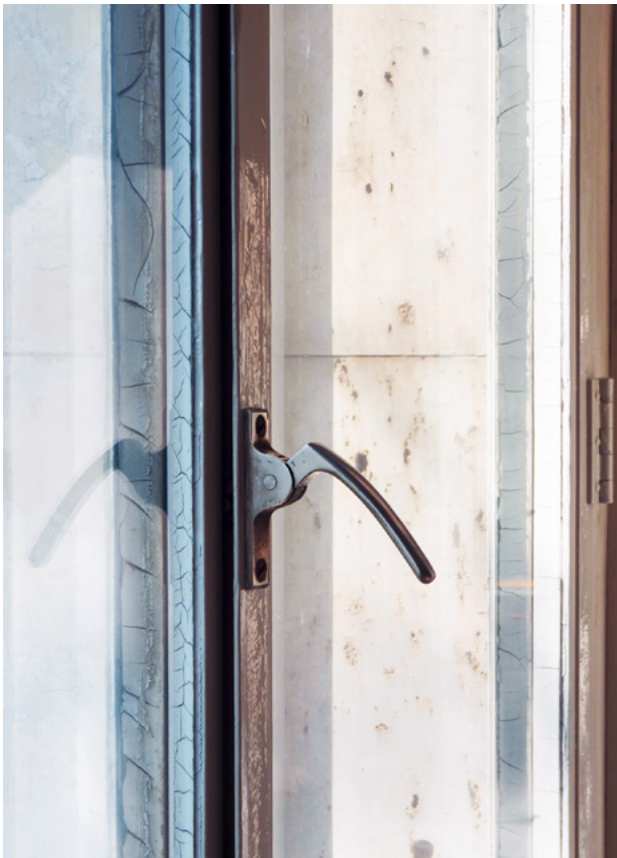
**25. Aachen, Melate-
ner Str. 23. Hebelgriff
und Fensterbeschlä-
ge, 1953–56. Foto:
Jürgen Gregori, LVR-
ADR, 2011.**

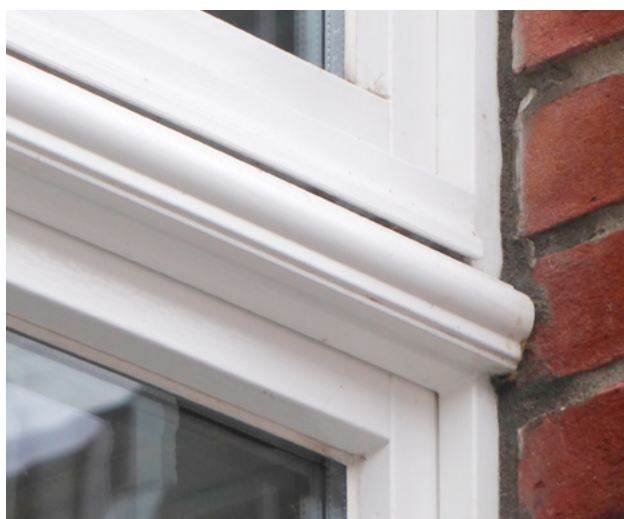
3. Fantasieprofile.
Foto: Matthias Berg,
Stadt Düsseldorf.

gemeint, aber mit breiter Pfosten-
setzung statt Stulpfenstern, Fanta-
sieprofilierungen an Kämpfer und
Pfosten, Alu-Regenschutzschienen
und Plastikrolläden nach heutigem
Ermessen schlecht gemacht. Später
wurden die Regenschutzschienen
gerne mit Fantasie-Holzprofilen
abgedeckt, auch in Form einer
Wassernase (Abb. 3). Diese Abde-

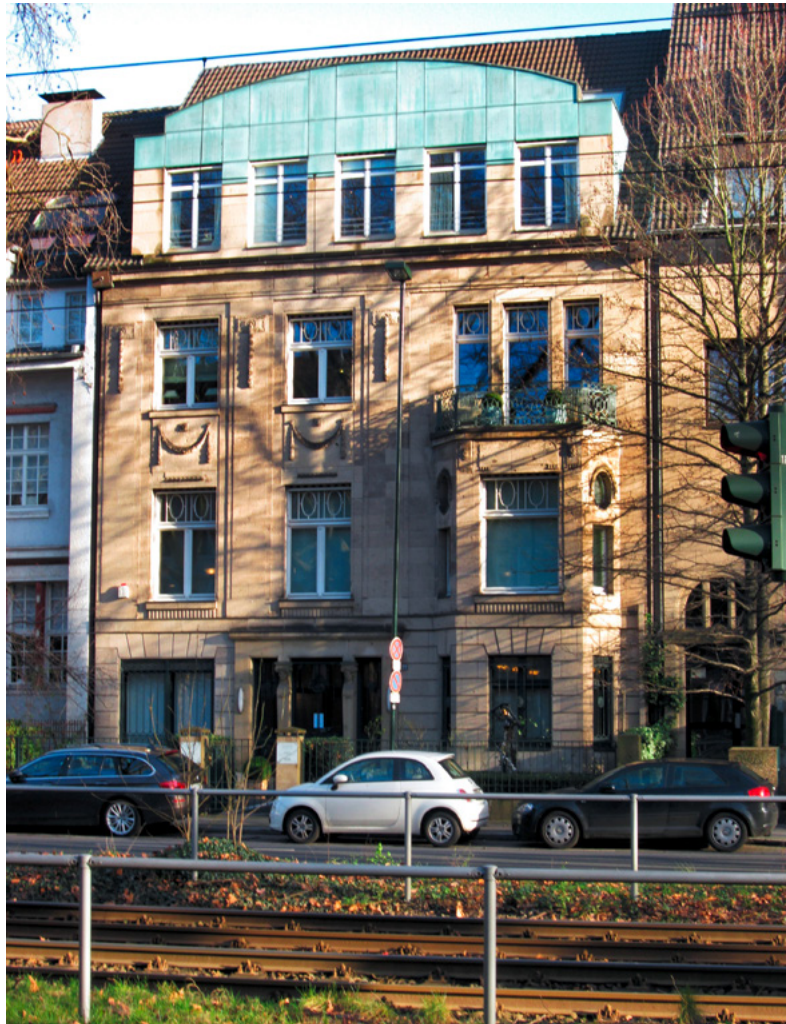
8. Sprossengliederungen. Foto: Matthias Berg, Stadt Düsseldorf.

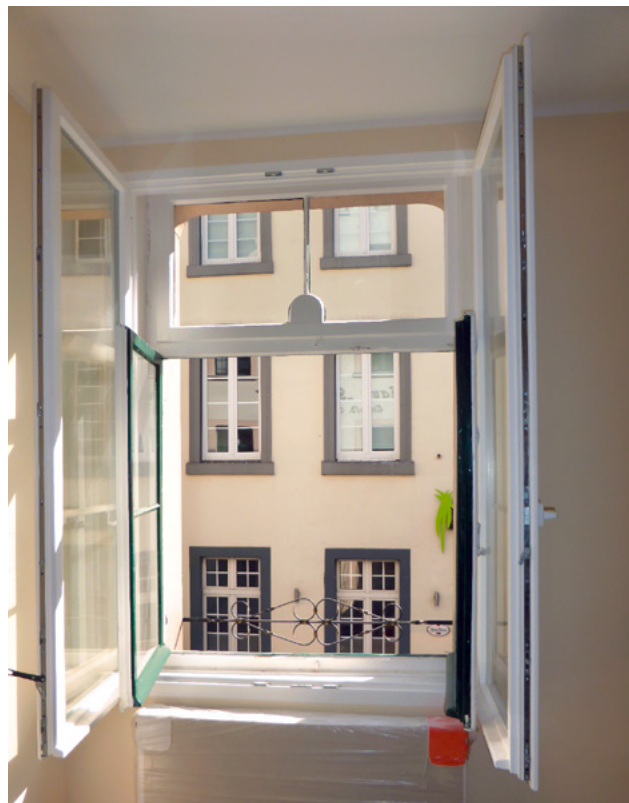
10. Kastenfenster.
Foto: Matthias Berg,
Stadt Düsseldorf.

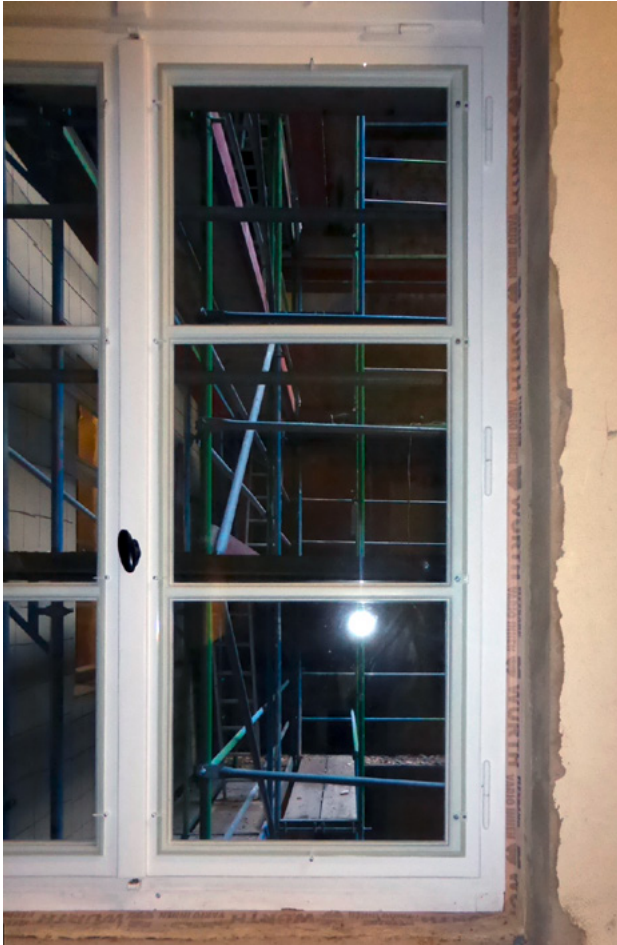
11. Innenvorsatzscheibe. Foto: Matthias Berg, Stadt Düsseldorf.

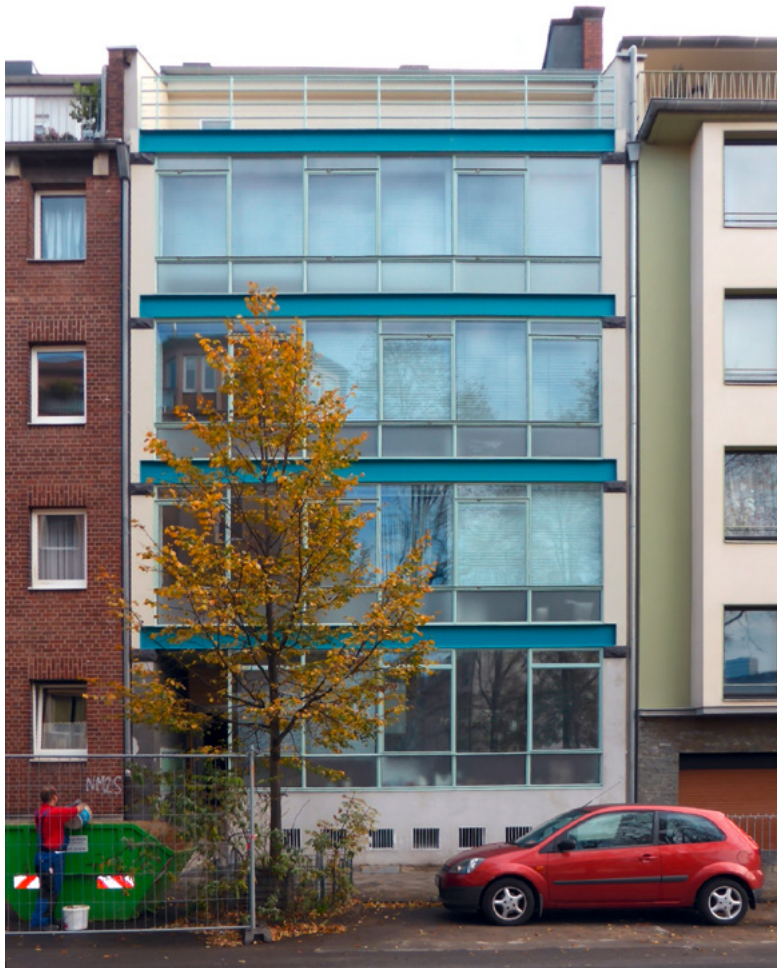
12. Metallfensteranlagen. Foto: Matthias Berg, Stadt Düsseldorf.

Das ehemalige Atelier- und Mietwohnhaus des Architekten Bernhard Pfau stammt aus den Fünfzigerjahren. Straßen- und Rückfront sind gleichartig gestaltet. Die Fensteranlagen hängen jeweils an den gebäudebreiten Stahlträgern (Abb. 12). Die Instandsetzung der Straßenfront mit Entlackung, Entrostung, Neuanstrich nach Befund und Neuverglasung erfolgte zunächst an Ort und Stelle, weil die Sorge bestand, dass die großflächigen, fragilen Konstruktionen bei einem Ausbau zerstört würden. Die Taktung des gewählten Metallbauers mit dem Maler und Glaser erwies sich aber als ungünstig, die Ergebnisse waren z. T. unbefriedigend, weil manche Profillecken und die Sturzträger nicht ordnungsgemäß bearbeitet werden konnten. Bei der Rückfront haben wir dann den Ausbau der Fensteranlagen etagenweise zugelassen, die Aufarbeitung erfolgte mit sehr gutem Erfolg in der Werkstatt eines anderen Metallbauers.

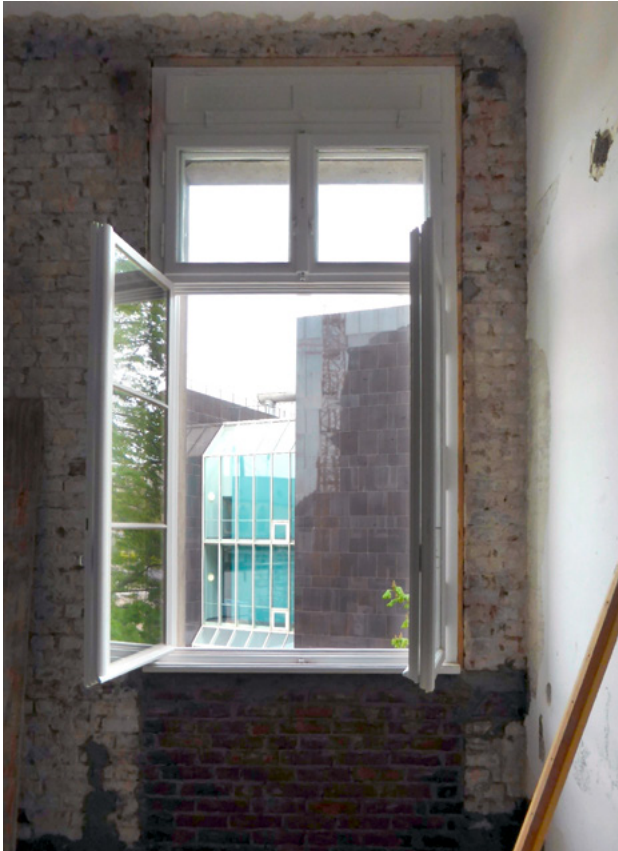
13. Historisches
Verbundfenster. Foto:
Matthias Berg, Stadt
Düsseldorf.

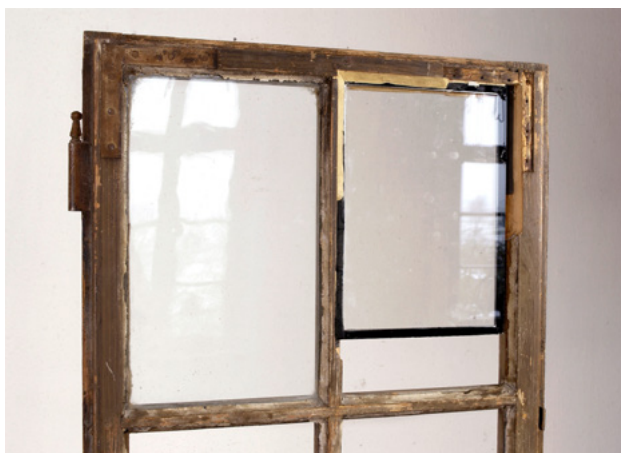
2. Musterfensterflügel mit dünnem Isolierglas. Foto: Anna Gianoli, Hadamar.

hergestellt). Die letzte erhaltene Zylinderglasscheibe am Musterflügel zeigt deutlich den Unterschied zwischen der weichen und lebendigen Struktur bei Zylinderglas und der des glatten, manchmal auch violett spiegelnden Floatglases.

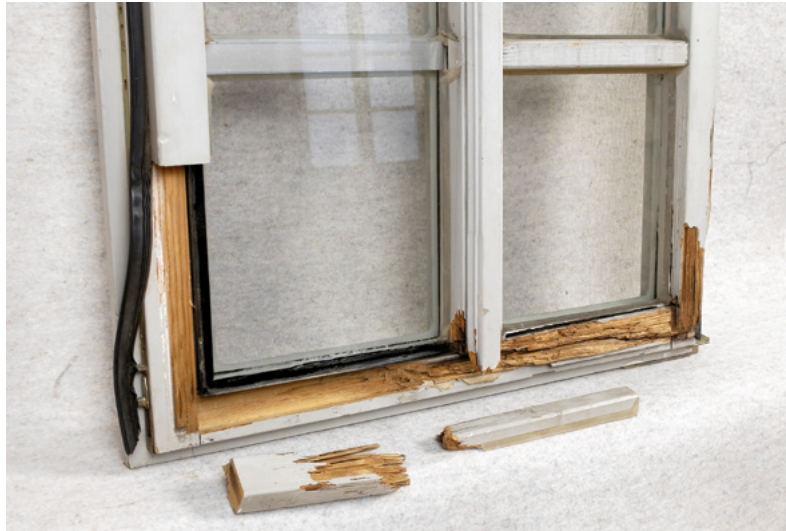
3. Isofenster mit
6 Glasfeldern und
„Wiener“ Sprossen.
Foto: Anna Gianoli,
Hadamar.

Dieser isolierverglaste Flügel von 1996 zeigt, dass aufgeklebte („Wiener“) Sprossen auch einfach einmal abfallen können (Abb. 3). – Und was mit der Holzsubstanz passieren kann, wenn sie lange genug von aufgespritzten Industrielackfilmen erstickt wurde. Im Gegensatz zu einer rissigen Kittfuge sind anfängliche, auch punktuelle Undichtigkeiten bei Silikonfugen nicht offensichtlich. Das „eingesperrte“ Wasser setzt

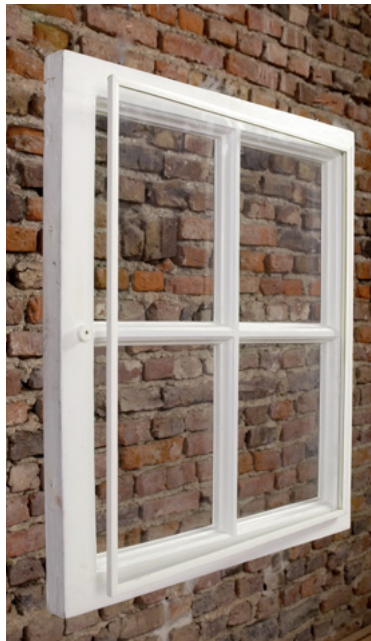
4. Innerer Vorsatzflügel.
Foto: Anna Gianoli,
Hadamar.

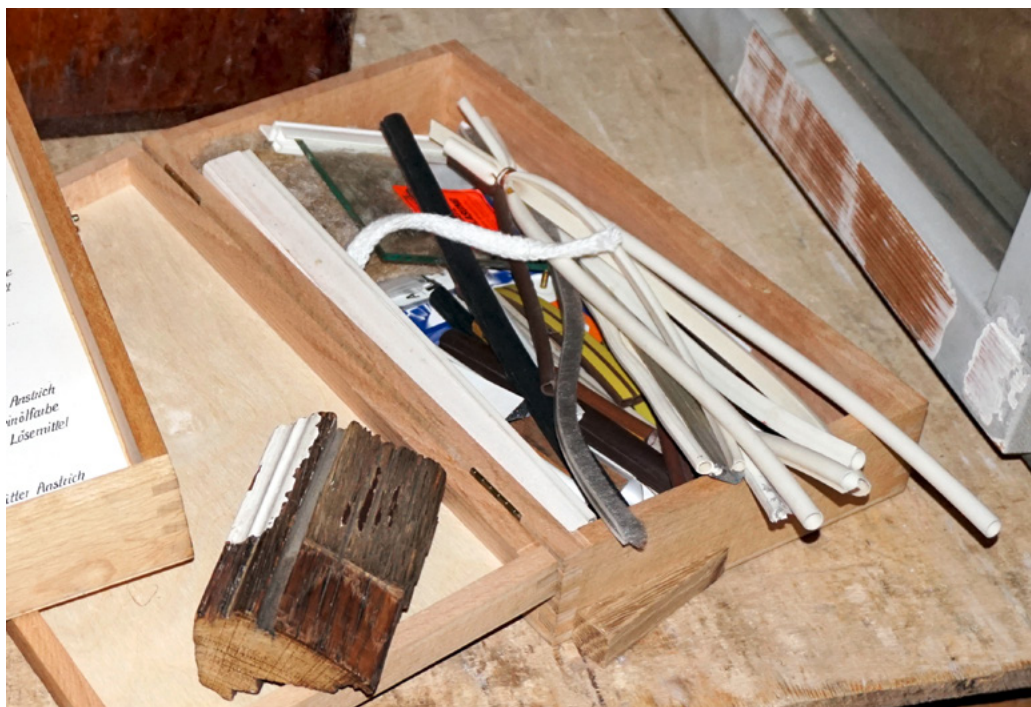
5. Verschiedene Dichtungsprofile.
Foto: Anna Gianoli, Hadamar.

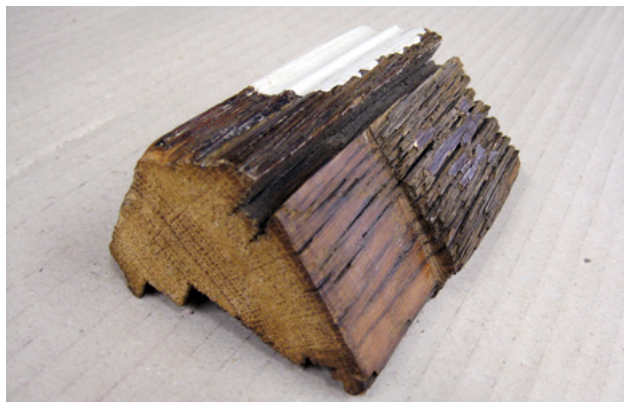
6. Der Schein trügt: ein oberflächlich kaputter Wetterschenkel von ca. 1900, in der Grundsubstanz kerngesund und durch „Gesundschneiden“ wieder revitalisiert. Foto: Johannes Mosler.

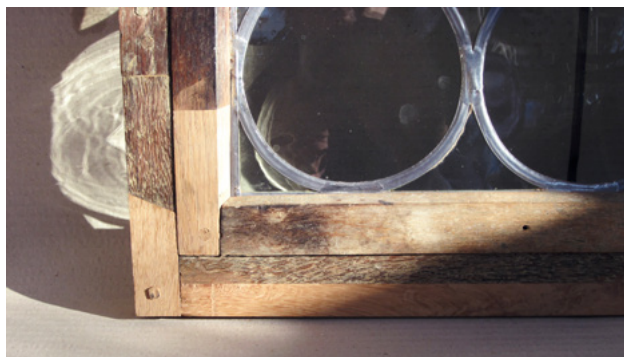
7. Materialgerechte Holzergänzung bei einem Renaissance-Fenster des Hilchenhauses, Lorch, Weltkulturerbe Oberes Mittelrheintal. Foto: Johannes Mosler.

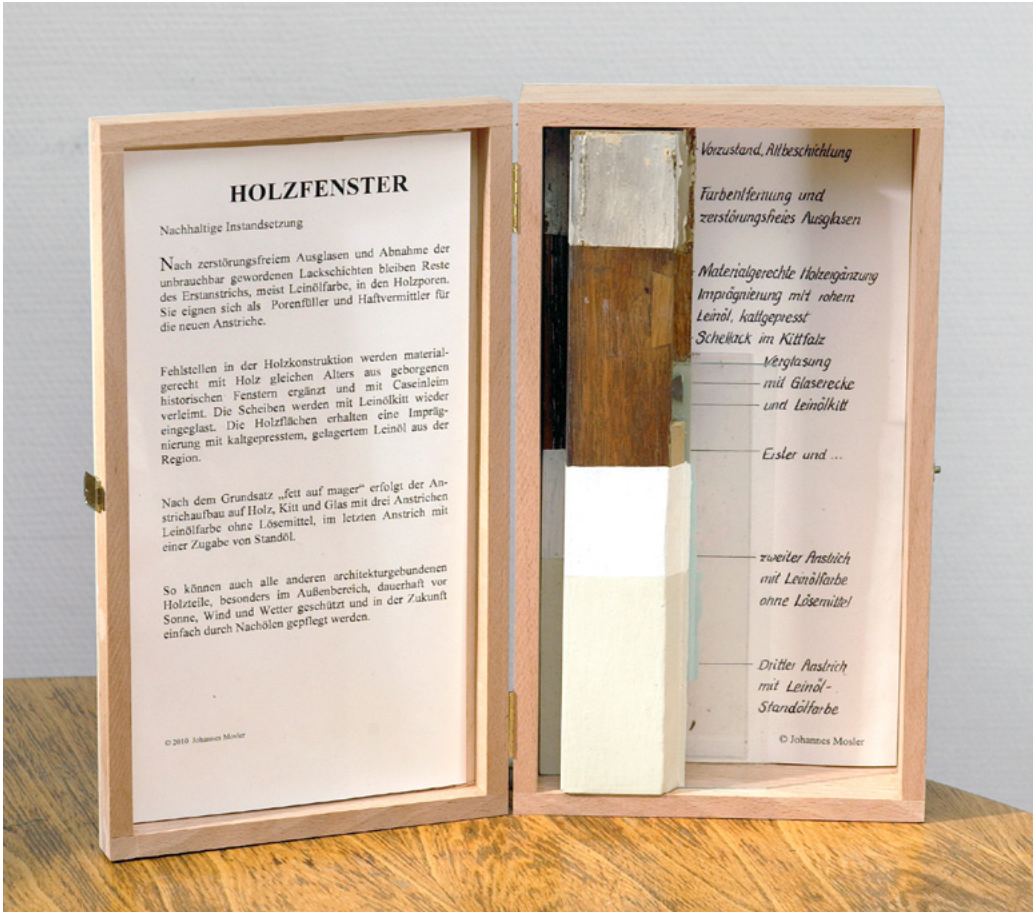
9. Musterprofil: Holzfenster, Instandsetzung und nachhaltige Konservierung. Foto: Johannes Mosler.

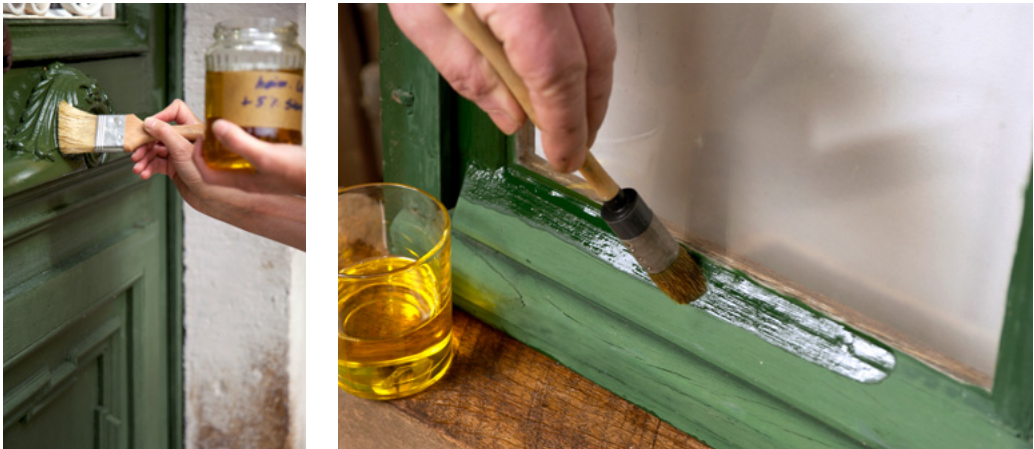
10. Auffrischung des alten Anstrichs mit Leinöl. Foto: Johannes Mosler.

Warum der ganze Aufwand? Das muss natürlich auch vermittelt werden: Leinölfarbe blättert nicht! Leinöl und Leinölfarbe sind diffusionsfähig, können in geringem Maße Feuchte aufnehmen und wieder abgeben. Und vor allem: Leinölfarbe hat eine nachhaltige, leicht pflegbare Oberfläche. Durch Sonne, Wind und Wetter wird das Leinöl abgegeben und der Glanz verliert sich (je nach Himmelsrichtung und Pigment dauert das 3 bis vielleicht 10 Jahre). Die oberflächlichen Pigmente liegen dann frei und der Anstrich beginnt

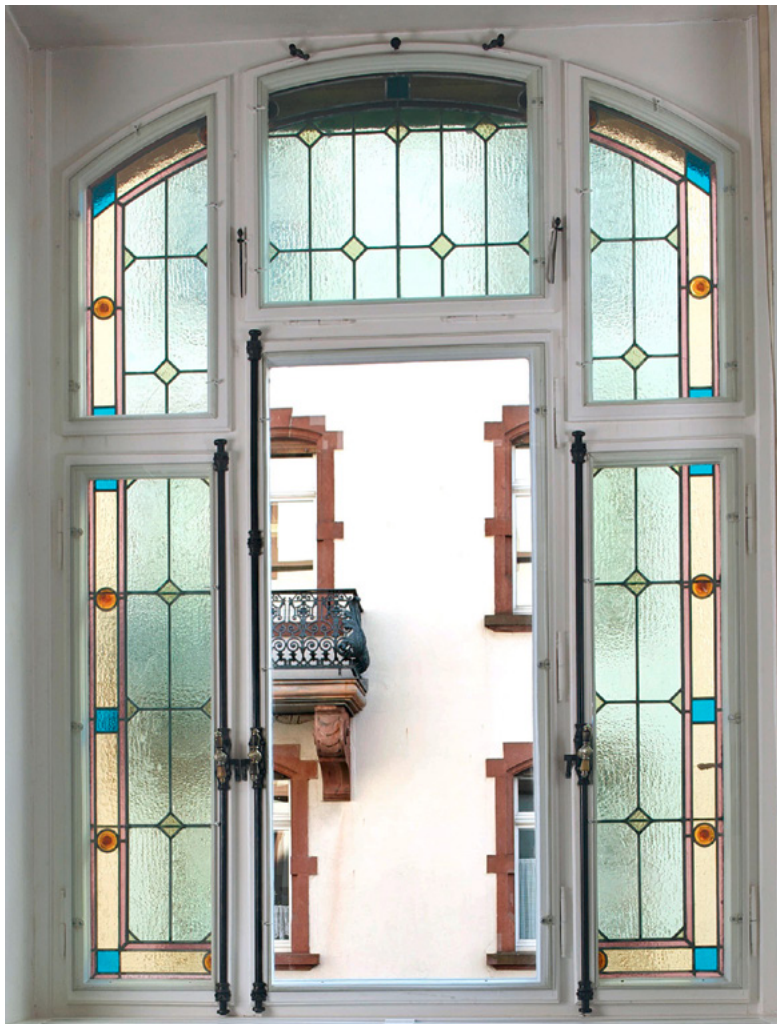
2. Ansicht von montierten Energiespar-Vorsatzscheiben.
Foto: Guido Kramp.

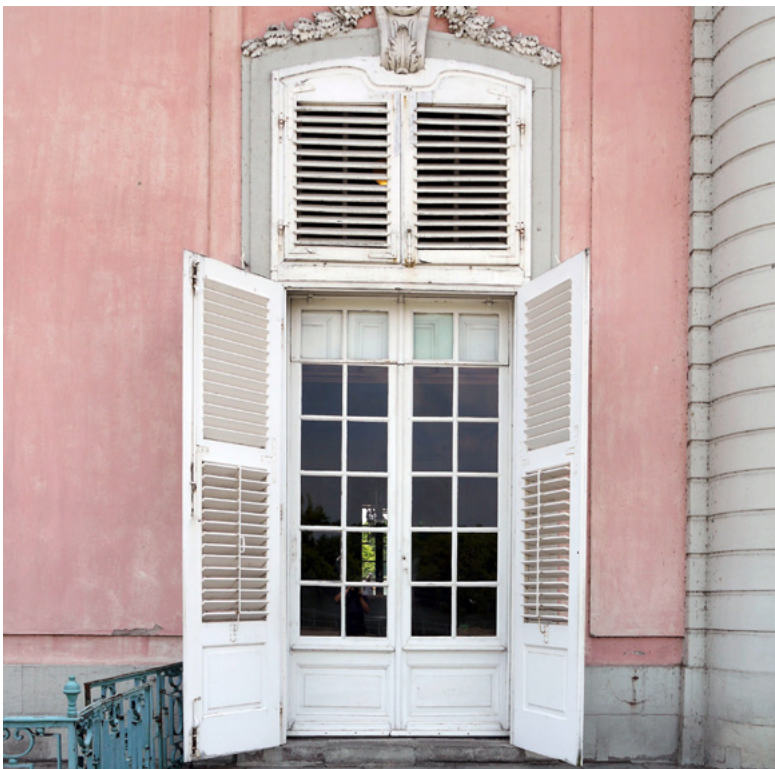
8. Düsseldorf, Schloss Benrath. Zwischenzustand Öffnungstyp III. Foto: Florian Büscher.

kleinere, nötige Ergänzungen die Konstruktion intakt war, mussten am linken Klappladen größere Eingriffe vorgenommen werden. Eine Ergänzung des unteren bereihten Rahmenfrieses aus Eschenholz war stumpf zwischen die Längsfrieße eingesetzt und verschraubt worden. Abgesehen von morschen Bereichen der Ergänzung konnte die Verschraubung, die durch Korrosion angegriffen war, die Verbindung nicht mehr erfüllen. Die Ergänzung wurde zurückgebaut und durch Kiefernholz ersetzt. Die Schlitz- und Zapfenverbindung wurde wiederhergestellt und die Enden der Längsfrieße ertüchtigt (Abb. 6–9).

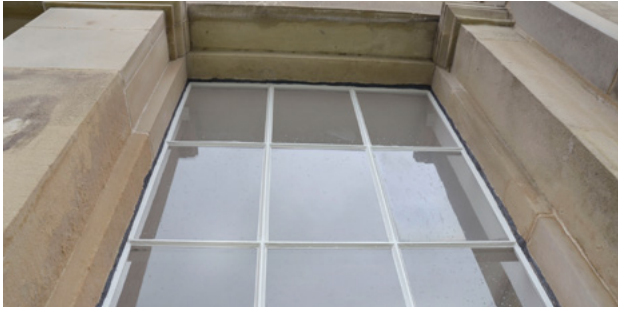
8. Essen-Bredeneu, Villa Hügel, Belvedere. Endzustand. Foto: Susanne Conrad, LVR-ADR.
