-Protokoll-

Betreff: Verbandsschau Fließgewässer Katz Gemeinde Mehmels

Datum: 21.10.2024

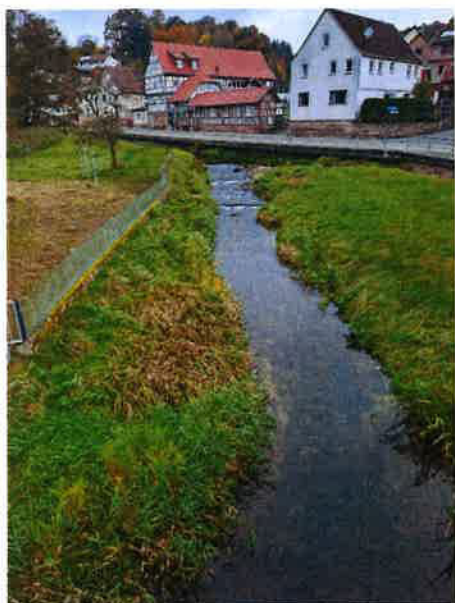
Feststellung	Maßnahme	Zuständigkeit
<ul style="list-style-type: none"> Anlandungen im Ober- und Unterstrom der Bogenbrücke, rechter Bogen vollständig mit Sediment zugesetzt 	<ul style="list-style-type: none"> seitens des Baulastträgers ist zu prüfen, ob eine Beräumung der Anlandungen 5 m ober- und unterstromseitig aus unterhalterischer Sicht notwendig ist (Brückenbauwerksbereich) 	<ul style="list-style-type: none"> Baulastträger, Brückenbauwerk unterliegt nicht der Unterhaltungspflicht durch den Gewässerunterhaltungspflichtigen, Unterhaltungspflicht richtet sich nach dem Straßen- und Wegegesetz
<ul style="list-style-type: none"> Rampe im Oberstrom der Bogenbrücke: Schwelle ist bereits abgängig 	<ul style="list-style-type: none"> Abstimmungsbedarf mit KWA Meininger-Umland und Straßenbaulastträger 	<ul style="list-style-type: none"> Eigentümer
<ul style="list-style-type: none"> Abschlag in Mühlgraben infolge des abgängigen Bauwerkes (Rampe) gefährdet und somit das Abführen und die Verdünnung der häuslichen Abwässer 	<ul style="list-style-type: none"> Rücksprache mit den KWA Meininger-Umland 	<ul style="list-style-type: none"> Eigentümer

Anlandung im Oberstrom der Bogenbrücke

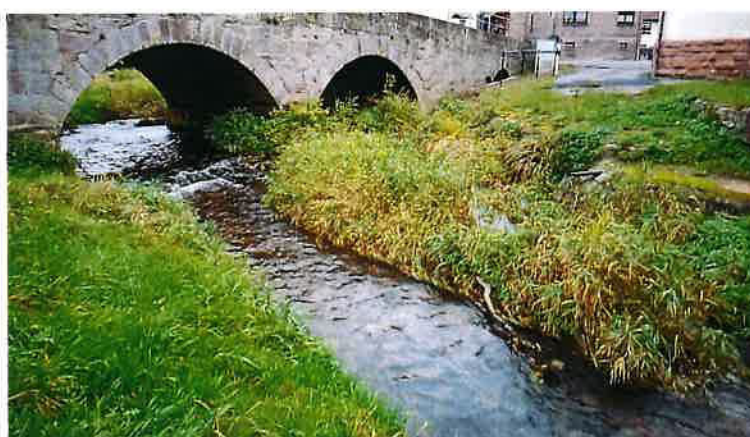
Anlandungen im Unterstrom der Bogenbrücke

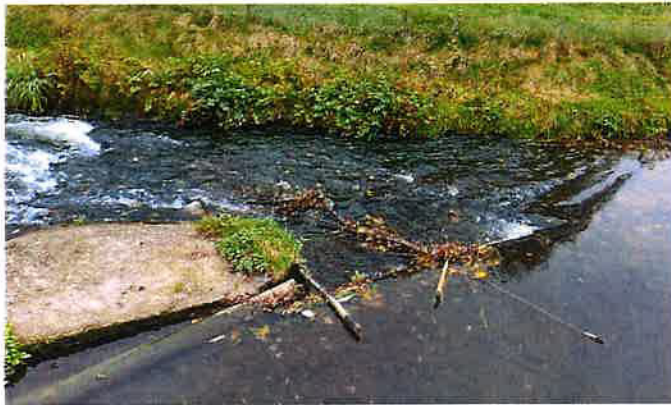
abgängige Schwelle

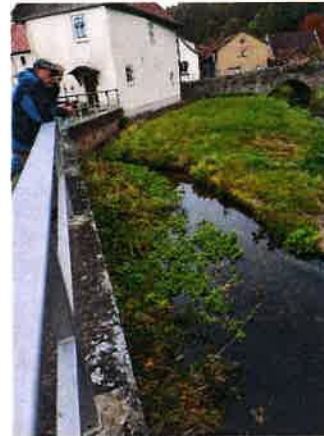
Blick auf den Mühlgraben

Feststellung	Maßnahme	Zuständigkeit
<ul style="list-style-type: none"> • ausgebautes Gewässerprofil, Verlauf begradigt, Sohle auf längere Strecken mit Betongitterplatten gesichert • Einzäunungen quer zum Gewässer im Gewässerrandstreifen und der Aue, im Hochwasserfall kann sich Schwemmgut fangen und zur Verschärfung der Hochwassersituation führen 	<ul style="list-style-type: none"> • Verbesserung der Gewässerstruktur u.a. durch die Initiierung einer eigendynamischen Gewässerentwicklung in den Abschnitten 4 und 5 (Ortslage Mehmels) • Verwendung mobile Zäune • Einbau Zäune im Gewässerrandstreifen und/oder Überschwemmungsbiote sind genehmigungspflichtig 	<ul style="list-style-type: none"> • der GUV ist gemäß § 31 Abs. 5 ThürWG für die Umsetzung zuständig, Planung wird in 2024 beauftragt und voraussichtlich 09/2025 abgeschlossen sein, Umsetzung der Maßnahme frühestens 10/2025 • Eigentümer • Genehmigungsbehörde ist UWB

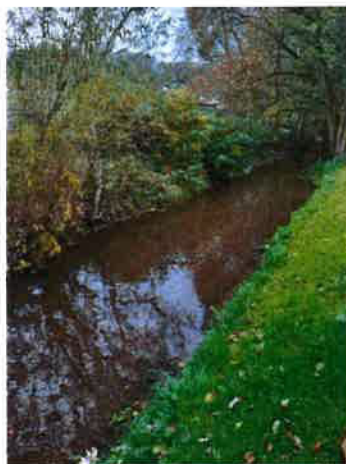
mit Betongitterplatten ausgebaute Gewässersohle

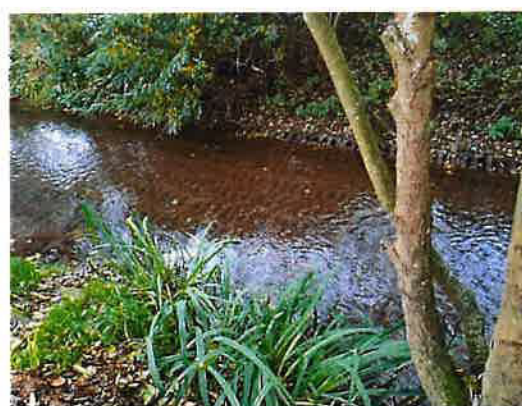
ausgebaute und begradigte Gewässerabschnitt

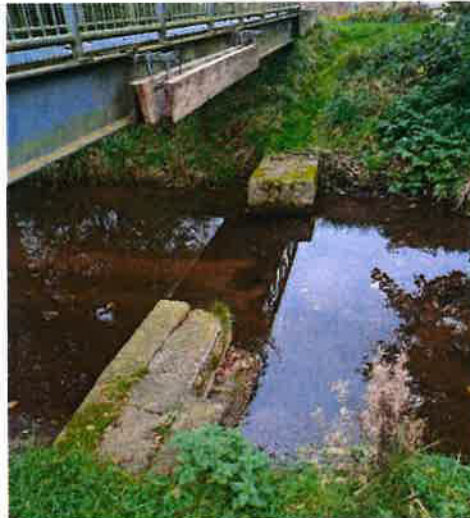
Feststellung	Maßnahme	Zuständigkeit
<ul style="list-style-type: none"> • Ablagerung von Grünschnitt im Gewässerböschung (Flurstück 286/5 – gegenüber Grundstück 277), Beeinträchtigung der Standsicherheit der Böschung, erhöhter Nährstoffeintrag ins Gewässer, im Hochwasserfall wird loses Material abtransportiert und führt an Engstellen wie Brücken und Durchlässen zu Verstopfungen, dadurch wird Hochwassersituation verschärft • stellt eine Ordnungswidrigkeit dar 	<ul style="list-style-type: none"> • Beseitigung des Grünschnitts und diverser Gartenabfälle 	<ul style="list-style-type: none"> • Eigentümer (Beseitigung) • UWB

Ablagerung von Grünschnitt in Böschung

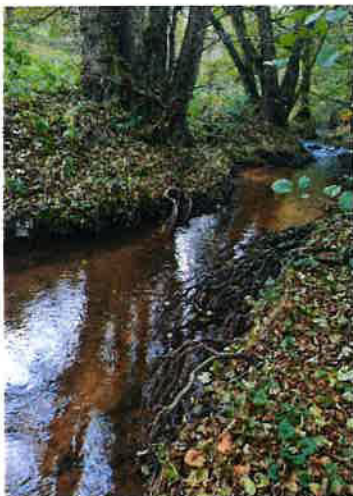
Feststellung	Maßnahme	Zuständigkeit
<ul style="list-style-type: none"> dieser Abschnitt weist viele unbeeinträchtigte Bereiche auf, naturnahe Sohl- und Uferstrukturen vorhanden abgängige Wehranlage, aktuell nicht profilwirksam, Sohle durchgängig 	<ul style="list-style-type: none"> keine Maßnahmen erforderlich, Gewässerabschnitt wird vom Unterhaltungspflichtigen beobachtet keine Maßnahmen erforderlich, Gewässerabschnitt wird vom Unterhaltungspflichtigen beobachtet 	<ul style="list-style-type: none"> sollten die Platten ins Profil verlagert werden, erfolgt eine Beräumung durch den GUV

Blick auf abgängiges Bauwerk

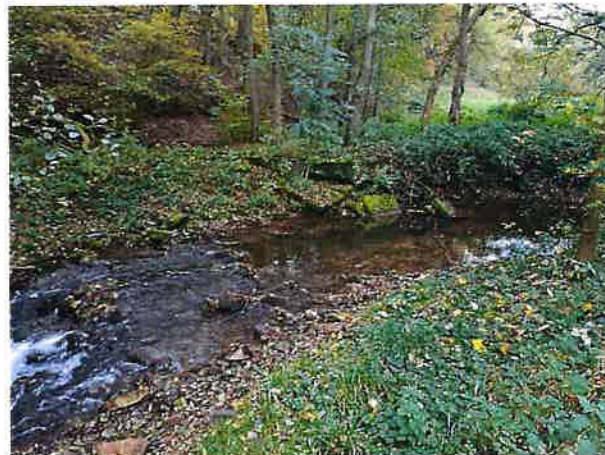
mit standorttypischen Gehölzen bewachsener Gewässerlauf

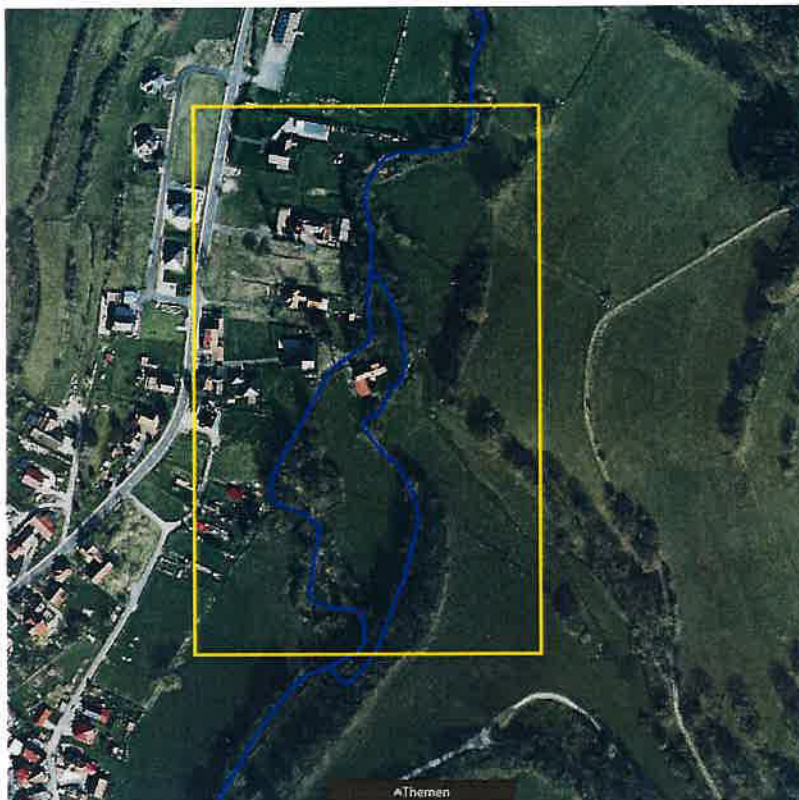
Feststellung	Maßnahme	Zuständigkeit
<ul style="list-style-type: none"> stellenweise befinden sich umgebrochene Gehölze im Profil (siehe gelb markierter Bereich) Gewässer punktuell eingezäunt, Nutzung als Viehtränke 	<ul style="list-style-type: none"> die im Profil liegenden Gehölze sind zu beräumen, um den ordnungsgemäßen Wasserabfluss wiederherzustellen, im Zuge der Beräumung ist ein Pflegeschnitt an dem vorhandenen Gehölzbestand durchzuführen genehmigungspflichtig, Prüfung, ob Genehmigung vorliegt 	<ul style="list-style-type: none"> GUV HLW UWB

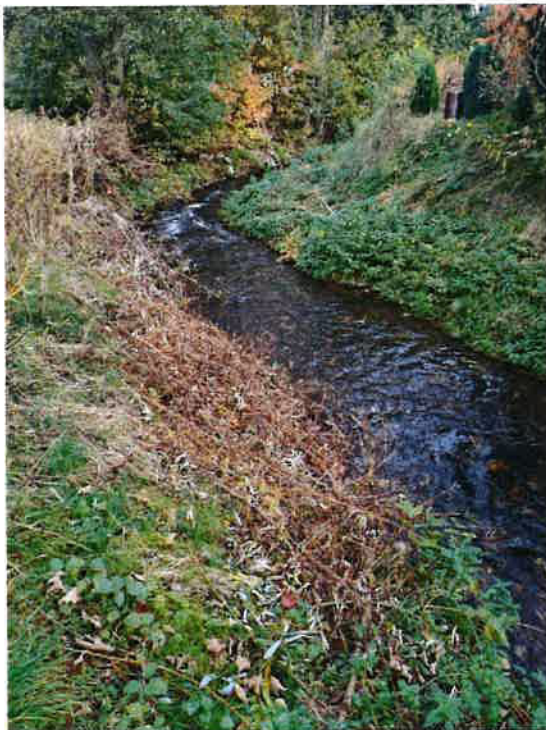
Feststellung	Maßnahme	Zuständigkeit
<ul style="list-style-type: none"> Rückschnitt von Weiden im Uferbereich (Köpfen) und Ablagerung des Gehölzschnittes in der Uferböschung, im Hochwasserfall wird lose in der Böschung liegendes Material abtransportiert und führt an Engstellen wie Brücken und Durchlässen zu Verstopfungen, dadurch wird die Hochwassersituation verschärft stellt eine Ordnungswidrigkeit dar 	<ul style="list-style-type: none"> Beseitigung des Gehölzschnittes 	<ul style="list-style-type: none"> Verursacher bzw. GUV (wenn Verursacher nicht ermittelt werden kann) UWB

Gehölzrückschnitt in Uferböschung

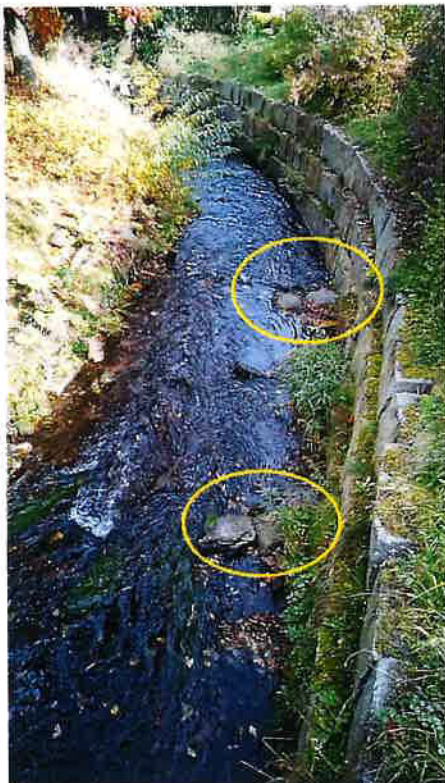
Feststellung	Maßnahme	Zuständigkeit
<ul style="list-style-type: none"> • Lenkbuhnen im Bereich der Ufermauer größtenteils nicht mehr vorhanden, Ufermauer wurde 2019 im Zuge eine WRRL-Maßnahme durch die Stadt Wasungen errichtet • Ablagerung von Grünschnitt im Uferbereich 	<ul style="list-style-type: none"> • Prüfung Auswirkungen der nicht mehr vorhandenen Lenkbuhnen auf die Standsicherheit der Ufermauer • Ablagerungen beeinträchtigen Stabilität der Uferböschungen und können im Hochwasserfall abtransportiert werden und sich an Engstellen (z. B. Brücken) verfangen und zur Verschärfung der Hochwassersituation führen • stellt eine Ordnungswidrigkeit dar 	<ul style="list-style-type: none"> • Eigentümer (Stadt Wasungen) • Eigentümer (Beseitigung) • UWB

Lenkbuhnen farblich markiert

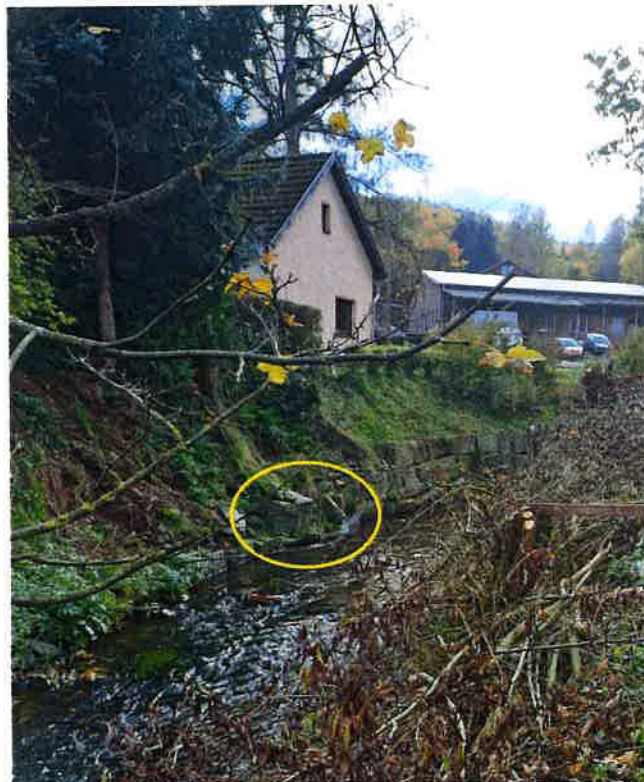
Kantenstein wurde nachträglich aufgesetzt

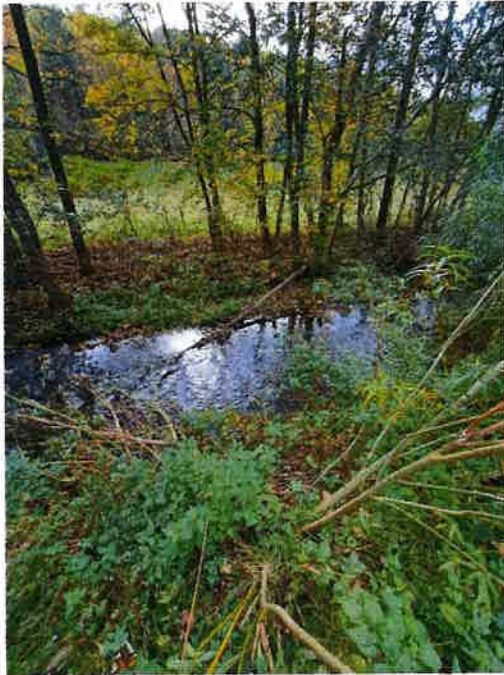
Feststellung	Maßnahme	Zuständigkeit
<ul style="list-style-type: none"> im Zuge der Umsetzung von Wasserrahmenrichtlinienmaßnahmen wurden 2017 ingenieurbioologische Sicherungsbauweisen im Bereich des Tubex-Geländes durchgeführt, diese Weidenstecklinge -und Setzstangen wachsen teilweise in den Zaun der Tubex-GmbH, stellenweise sind einzelne Weiden durch überlastige Äste umgebrochen und liegen in der Böschung, es sind stellenweise galerieartige Bestände vorhanden 	<ul style="list-style-type: none"> fachgerechter Rückschnitt der Weiden, abschnittsweise „Auf-Stock-setzen“ und Plenterschlag (Auflockerung galerieartigen Bestand) 	<ul style="list-style-type: none"> GUV

umgebrochene Weiden

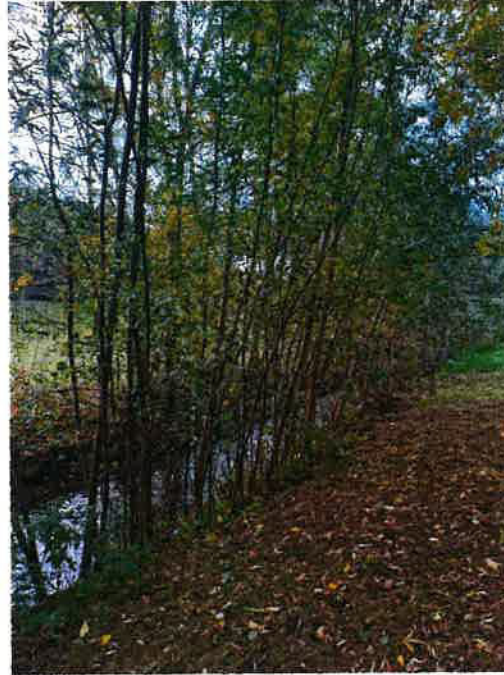
galerieartiger Weidenbestand

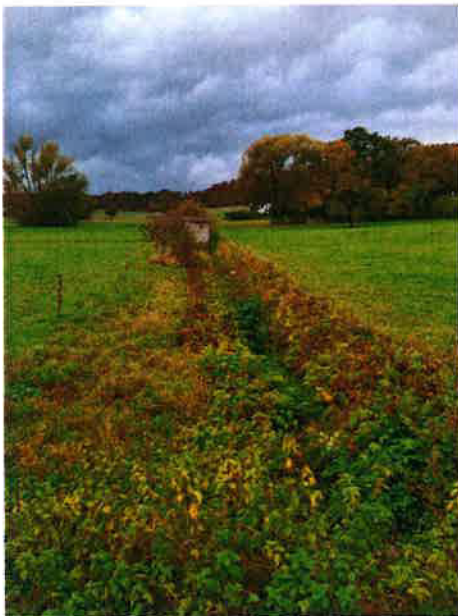
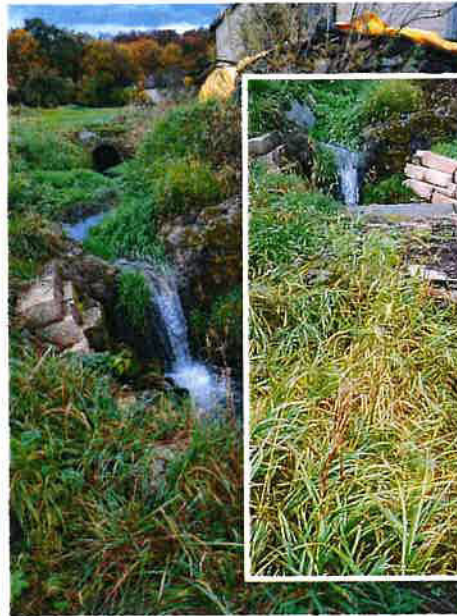
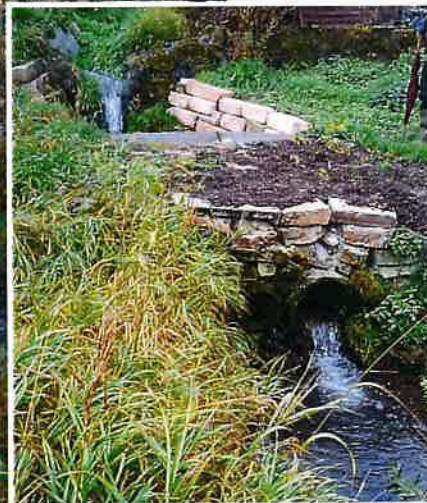
Feststellung	Maßnahme	Zuständigkeit
<ul style="list-style-type: none"> ausgebautes Gewässerprofil punktueller Einbauten, im Hochwasserfall kann sich Schwemmgut verfangen und die Hochwassersituation verschärfen, hydraulische Leistungsfähigkeit ist eingeschränkt 	<ul style="list-style-type: none"> im Landesprogramm Gewässerschutz werden Maßnahmen zur Initiierung einer eigendynamischen Gewässerentwicklung in den begangenen Abschnitten geführt (u. a. durch das Entfernen des Sohl- und Uferverbau) bei den Einbauten handelt es sich um genehmigungspflichtige Bauwerke gemäß § 28 Thüringer Wassergesetz (ThürWG) 	<ul style="list-style-type: none"> der GUV ist gemäß § 31 Abs. 5 ThürWG für die Umsetzung zuständig, laut aktuellem Planstand Beginn ab 2026, voraussichtl. bauliche Umsetzung ab 2028 Genehmigungsbehörde ist UWB, Antrag ist vom Eigentümer/Anlagenbetreiber zu stellen

begradigter Gewässerlauf im Bereich Ufer- und Sohlverbau – Flurstück 610/1 der Agrargenossenschaft

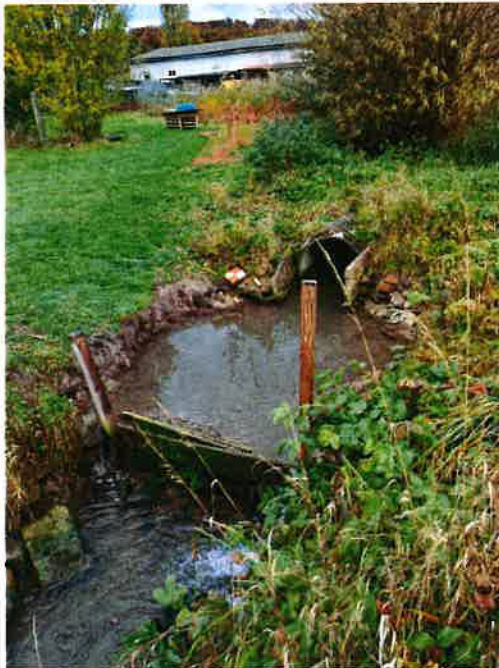
Einbauten im Gewässer zum Anstauen
Flurstück 608/1

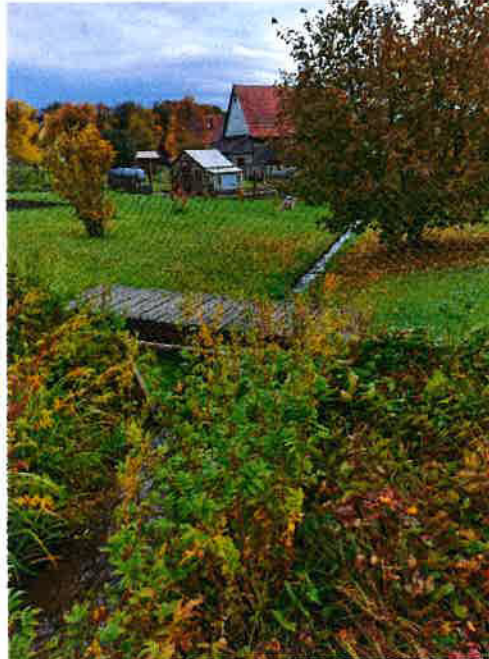
Zaun quer über dem Gewässerprofil
Flurstück 612 (Gewässergrundstück)

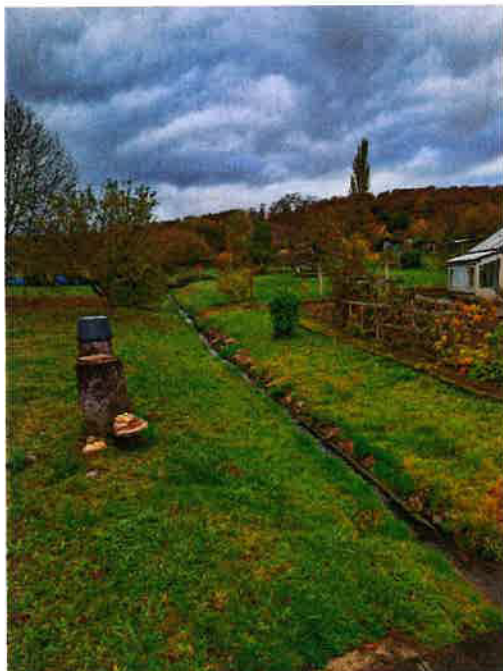
begradigter und mit diversem Material
gesicherter Bachlauf – Flurstück 612
(Gewässergrundstück)

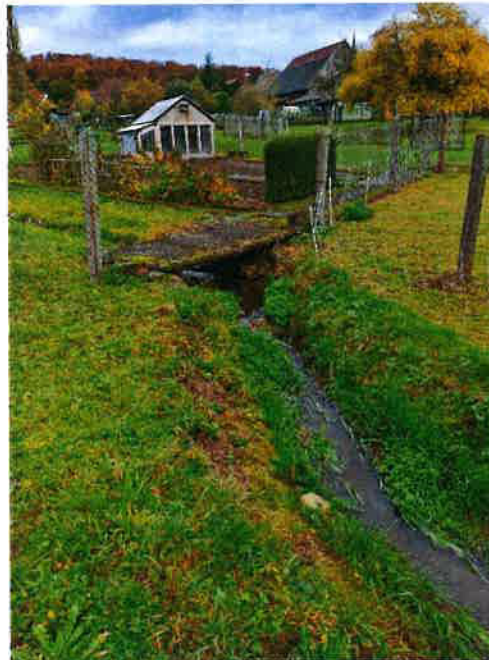
Steg über Herpf – 612 (Gewässergrundstück)

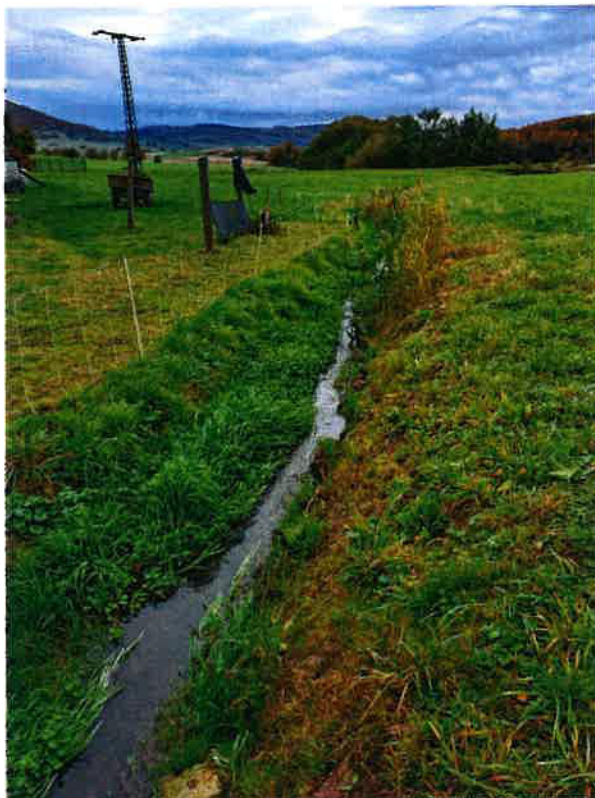
keine Ufergehölze vorhanden, dadurch wird das Pflanzenwachstum im Gewässer gefördert

Die Grundstückseigentümerin stimmt einer Bepflanzung mit standortgerechten Gehölzen zu. Diese werden vom GUV vorgenommen.

Der Gewässerabschnitt wird aktuell jährlich vom GUV gemäht. Das Mahdgut wird beräumt. Um das Zuwachsen des Gewässerprofils zu reduzieren, ist eine Beschattung notwendig. Dadurch wird die Biomasseproduktion gehemmt und der Unterhaltungsaufwand durch regelmäßige Mahd reduziert.

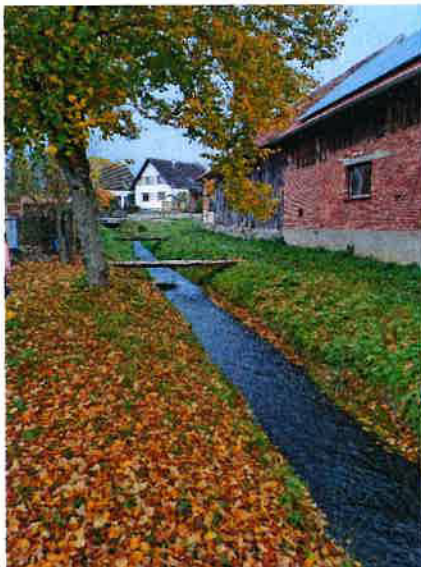
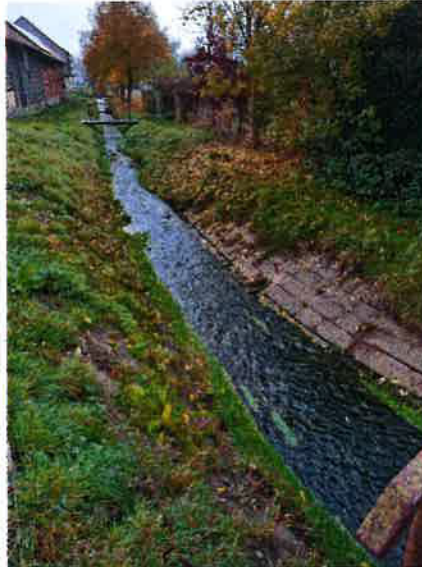
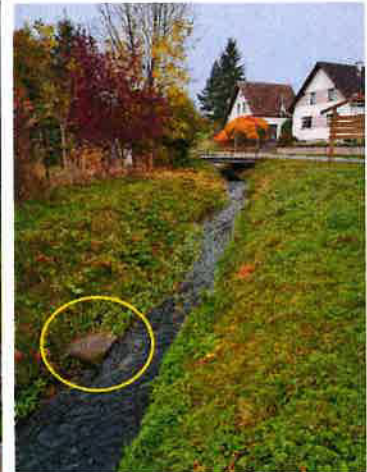
Feststellung	Maßnahme	Zuständigkeit
<ul style="list-style-type: none"> • ausgebautes Gewässerprofil in der Ortslage • zahlreiche profilwirksame Stege, im Hochwasserfall kann sich Schwemmgut verfangen und die Hochwassersituation verschärfen, hydraulische Leistungsfähigkeit ist eingeschränkt 	<ul style="list-style-type: none"> • im Landesprogramm Gewässerschutz werden Maßnahmen zur Initiierung einer eigendynamischen Gewässerentwicklung in den begangenen Abschnitten geführt (u. a. durch das Entfernen des Sohl- und Uferverbaus) • bei den Stegen handelt es sich um genehmigungspflichtige Bauwerke gemäß § 28 Thüringer Wassergesetz (ThürWG) 	<ul style="list-style-type: none"> • der GUV ist gemäß § 31 Abs. 5 ThürWG für die Umsetzung zuständig, laut aktuellem Planstand Beginn ab 2026, voraussichtliche bauliche Umsetzung ab 2028; <i>Anmerkung der Gemeinde: Dem Rückbau des Sohl- und Uferverbaus in der Ortslage wird seitens der Gde. nicht zugestimmt.</i> • Genehmigungsbehörde ist UWB, Antrag ist vom Eigentümer/Anlagenbetreiber zu stellen

Verbau punktuell abgängig

Blick auf Stege (überwiegend privat) Ausbauzustand der Herpf in der Ortslage

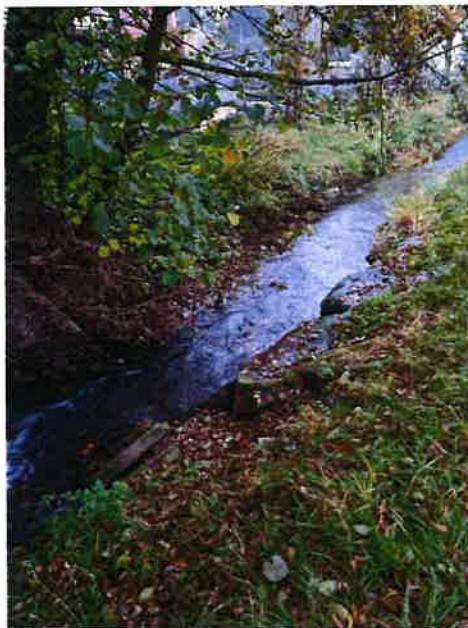
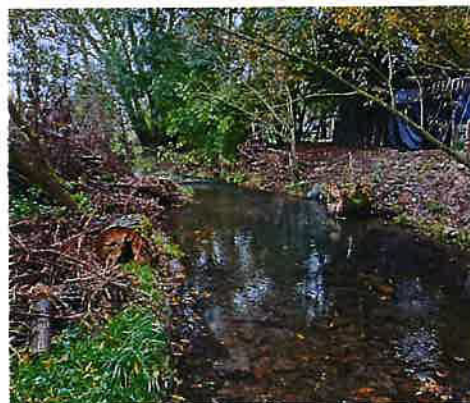
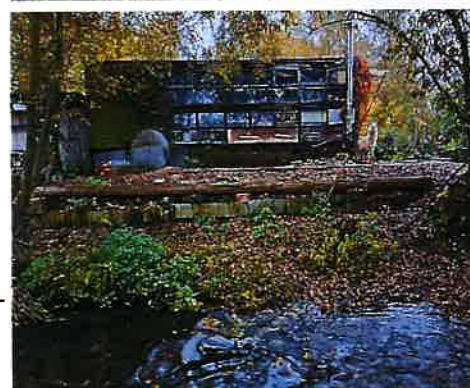
Feststellung	Maßnahme	Zuständigkeit
<ul style="list-style-type: none"> • abgängige und profilwirksame Ufersicherung, die Gemeinde Gerthausen führte eine Sicherungsmaßnahme im Uferbereich durch, welche zur Profileinengung führte, im Hochwasserfall wird hierdurch der Rückstau in die Ortslage verschärft • Ablagerung von Gehölzrückschnitt gegenüber der abgängigen Ufersicherung (Flurstück 85/2), stellt eine Ordnungswidrigkeit dar • diverse Ablagerungen im Uferbereich und Einbauten, Flurstück 93/1, stellt eine Ordnungswidrigkeit dar 	<ul style="list-style-type: none"> • Rückbau der abgängigen Ufersicherung und Aufweitung des Profils, Herstellen einer ingenieurbioologischen Sicherung • Beseitigung des Grünschnitts und diverser Gartenabfälle • Beseitigung des Grünschnitts und diverser Gartenabfälle 	<ul style="list-style-type: none"> • GUV • Eigentümer (Beseitigung) • Eigentümer (Beseitigung)

Einbauten im Gewässer, Ablagerungen Gehölzrückschnitt können im Hochwasserfall zu gefährlichem Treibgut werden

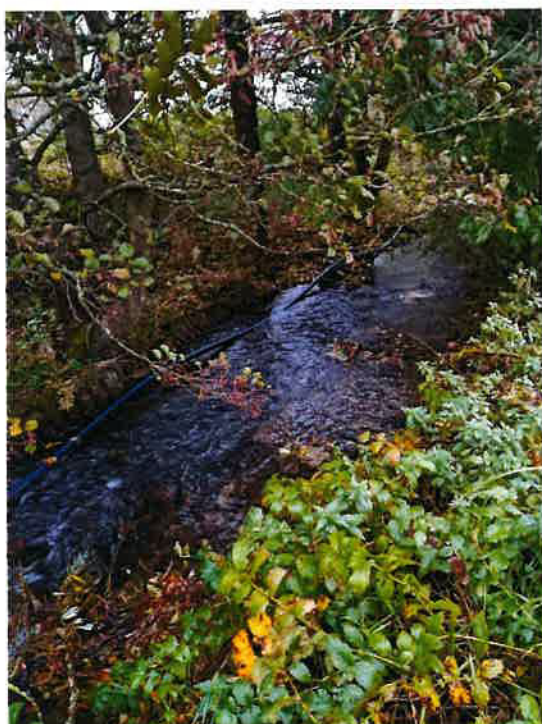
Feststellung	Maßnahme	Zuständigkeit
<ul style="list-style-type: none"> • freigespülte Wasserleitung im Gewässerprofil, Leitung nicht mehr intakt, dem Eigenbetrieb Rhönblickwasserabwasser (Rhöwa) ist Leitung nicht bekannt • Vertreter der AG Helmershausen fragt an, ob einem Gehölzrückschnitt zugestimmt werden kann, Gehölze erschweren Bewirtschaftung der landwirtschaftlichen Flächen 	<ul style="list-style-type: none"> • Entnahme der Leitung (ca. 30 m) • Zustimmung der Unteren Wasser- und Naturschutzbehörde erforderlich, Abstimmung mit GUV (stimmt einem fachgerechten punktuellen Rückschnitt zu, Ufergehölzbestand darf nicht nachteilig beeinträchtigt werden) 	<ul style="list-style-type: none"> • GUV • Flächenbewirtschafter (AG Helmershausen e. G.)

Blick auf freigespülte Wasserleitung

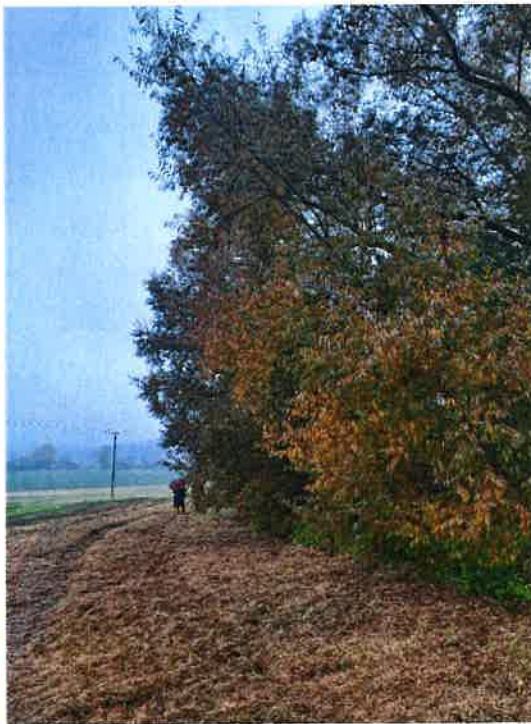
Ufergehölzbestand entlang der Herpf Richtung Weyersmühle

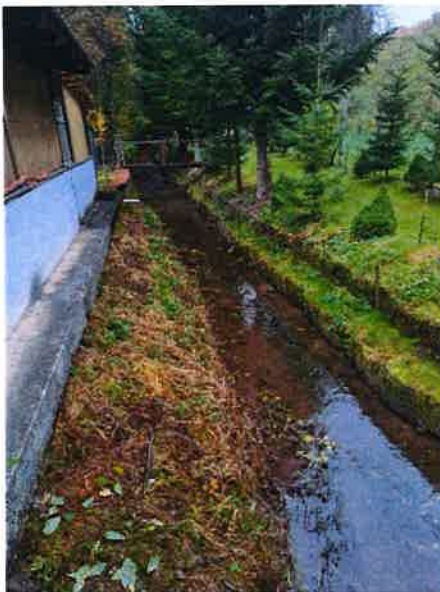
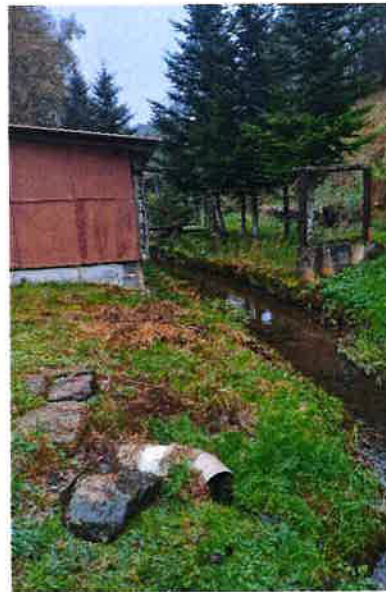
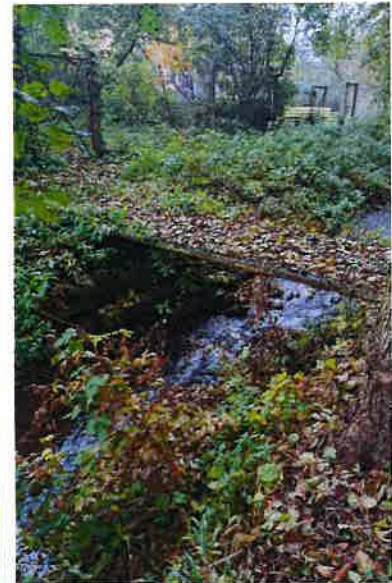
Feststellung	Maßnahme	Zuständigkeit
<ul style="list-style-type: none"> • Ablagerung von Grünschnitt im Gewässerböschung (Flurstück 112), Beeinträchtigung der Standsicherheit der Böschung, erhöhter Nährstoffeintrag ins Gewässer, im Hochwasserfall wird loses Material abtransportiert und führt an Engstellen wie Brücken und Durchlässen zu Verstopfungen, dadurch wird Hochwassersituation verschärft • stellt eine Ordnungswidrigkeit dar • Steg und diverse Einbauten im Uferbereich (Flurstück 1034/2) 	<ul style="list-style-type: none"> • Beseitigung des Grünschnitts • genehmigungspflichtige Bauwerke gemäß § 28 Thüringer Wassergesetz (ThürWG) 	<ul style="list-style-type: none"> • Eigentümer (Beseitigung) • UWB • Genehmigungsbehörde ist UWB, Antrag ist vom Eigentümer/Anlagenbetreiber zu stellen

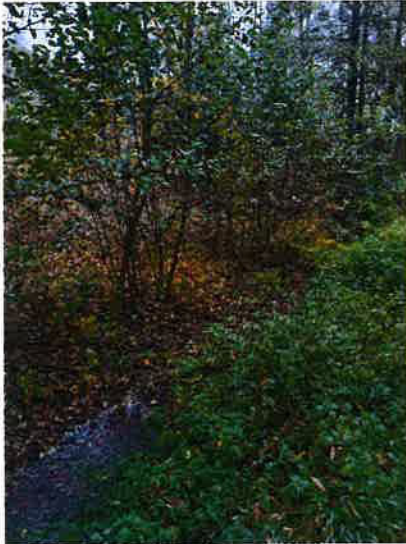
Feststellung	Maßnahme	Zuständigkeit
<ul style="list-style-type: none"> Gehölzaufwuchs im Uferbereich (Schwarz-Erle) punktuell profilwirksam 	<ul style="list-style-type: none"> Plenterschlag 	<ul style="list-style-type: none"> GUV
