Asbest in Innenräumen – unbekannt, unterschätzt oder einfach ignoriert

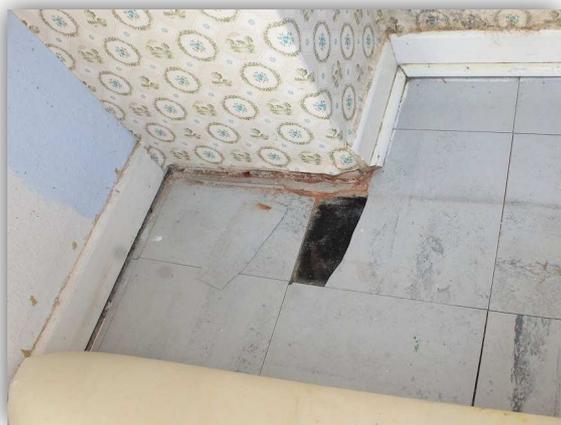
Abbildung:
Asbesthaltige Flex-Platten und asbesthaltiger Kleber

Von festgebundenen Asbestprodukten wird in der Regel gesprochen, wenn als Bindemittel Zement, PVC oder ähnliches zum Einsatz kam und der Asbestanteil relativ gering (häufig < 20 %) ist. Für die Bewohner, die in einem Haus mit festgebundenen asbesthaltigen Bauprodukten leben, besteht in der Regel keine akute Gesundheitsgefahr durch eingebaute und intakte Asbestprodukte (z.B. Flex-Platten, Wellasbestplatten, auch der Fliesenkleber und der Bodenbelagskleber darf hier genannt werden).

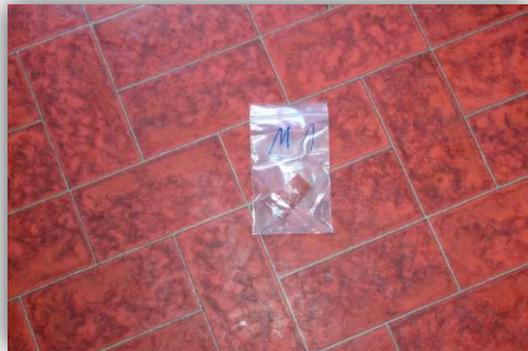
Abbildung: Cushion-Vinyl-Bodenbelag (Rückseitig aufgebrauchte Schicht enthält schwach gebundenes Asbest).

Beispiele für schwachgebundene Asbestprodukte: Trockenbauplatten, Spritzasbest auf Stahlträgern, Asbestschnüre an Kaminen, die Rückseite der Cushion-Vinyl-Bodenbeläge (geschäumte Rollenware, häufig mit Fliesenmuster oder auffällig bunten Mustern bedruckt) und Asbestpappen unterhalb von Fensterbänken.

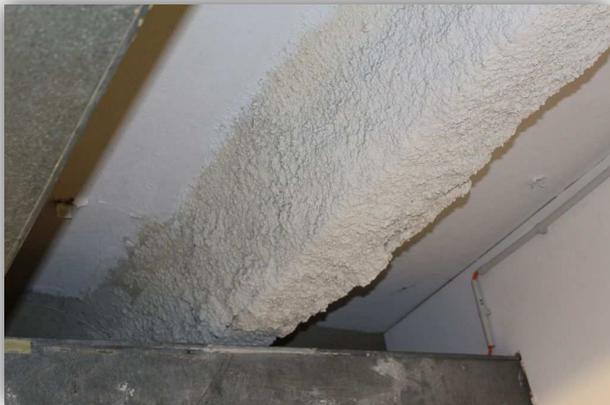
Abbildung: Spritzasbest (schwach gebundenes Asbestprodukt)

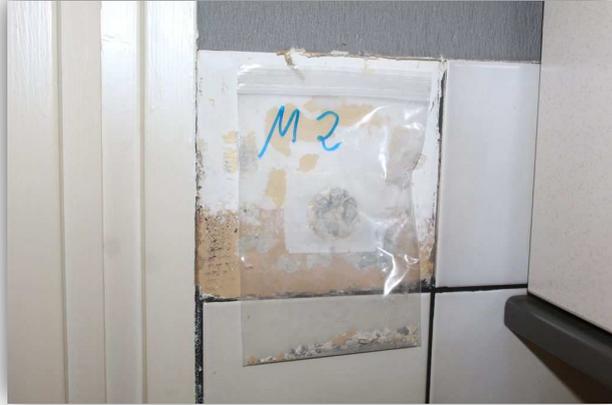
Abbildung: Beprobung eines Fliesenklebers

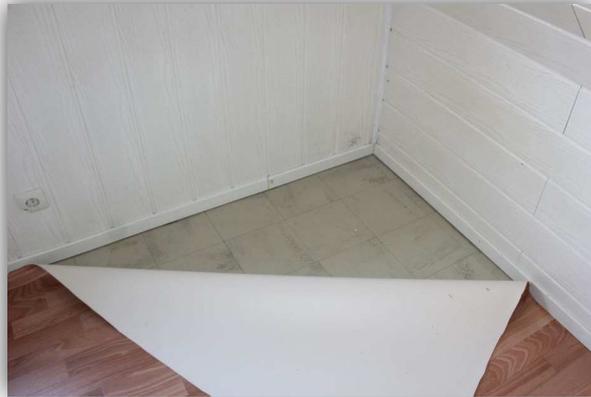
Abbildung: PVC-Belag auf Flex-Platten

Die aktuelle Gefahrstoffverordnung regelt bundesweit das Überdeckungsverbot von asbesthaltigen Produkten. D.h., ist es bekannt, dass z.B. der Bodenbelag oder der freigelegte schwarze Kleber in einem Gebäude asbesthaltig ist, darf kein neuer Bodenbelag eingebaut werden, bevor das asbesthaltige Material fachgerecht ausgebaut wurde. Diese Verordnung gilt auch für private Haushalte. Holen Sie sich deshalb fachlichen Rat!

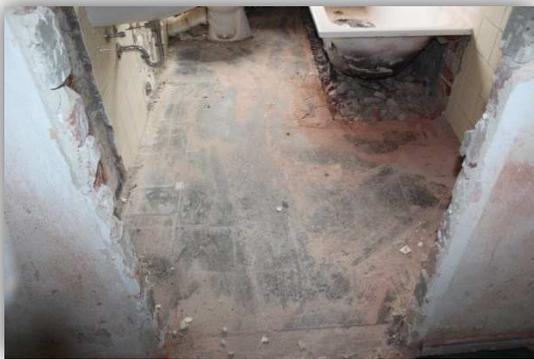
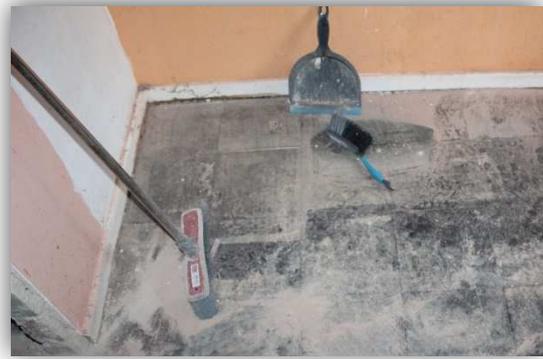
So soll es nicht sein! – Stark verdreckte Baustelle. Asbesthaltige Flex-Platten wurden achtlos herausgerissen, offenliegender asbesthaltiger schwarzer Kleber und asbesthaltiger Spachtelmasse, sogar der Besen steht praktischer Weise noch bereit:

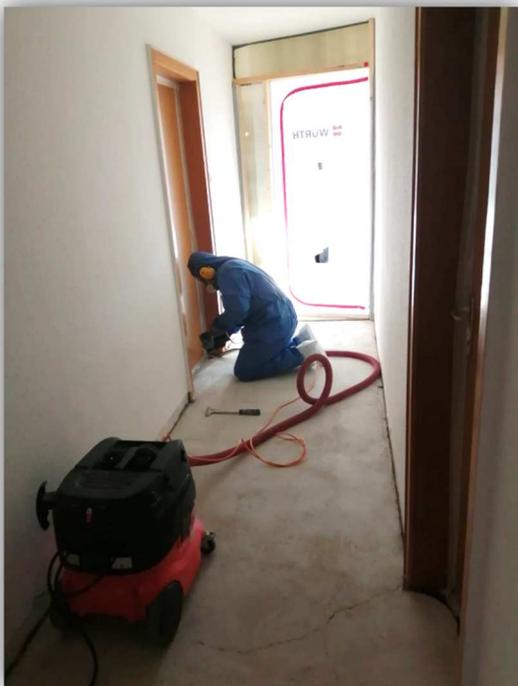
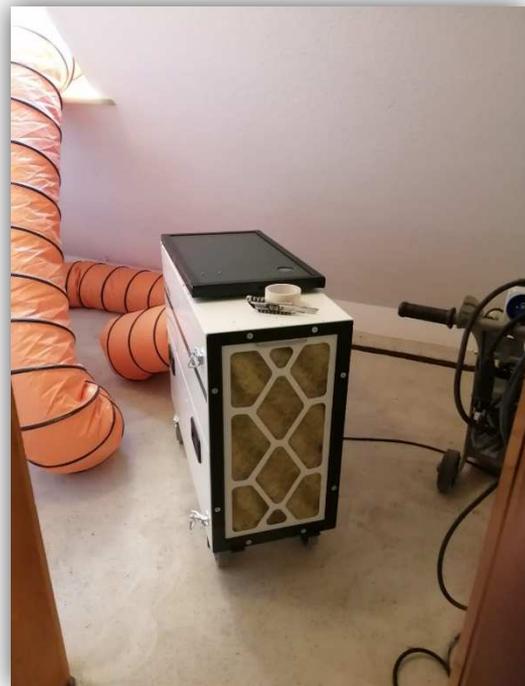
Fachgerechte Sanierung - so soll es sein! - Staubfreie Baustelle. Gearbeitet wird mit Unterdruck und direkter Absaugung:

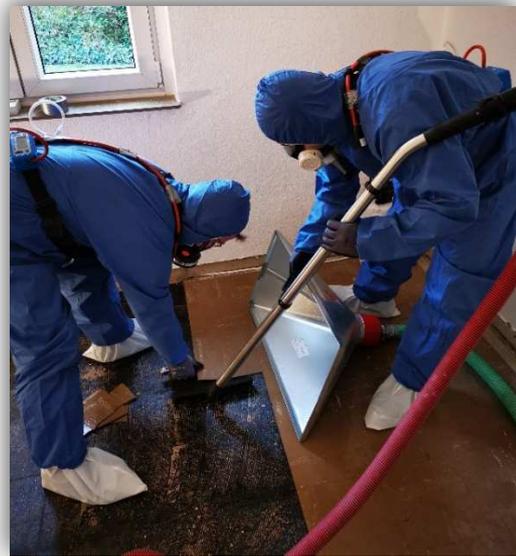
Abbildung: emissionsarmes Sanierungsverfahren
BT33

Diese genannten Verfahren (z.B. BT33) gewährleisten ein emissionsarmes Entfernen der Flex-Platten und beinhaltet ein besonderes emissionsarmes Schleifverfahren, mit dem der asbesthaltige Kleber nach Entfernung der Flex-Platten emissionsarm von dem mineralischen Untergrund mit speziellen Boden- und Handfräsen restlos abgetragen wird.

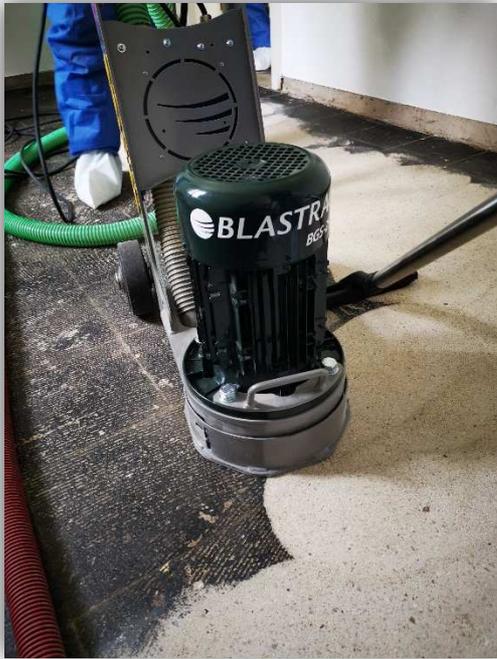
Abbildung: emissionsarmes Schleifverfahren BT33
