Prüfbericht

Nr. 05-03-001

zum Brandversuch vom 24.03.2005

Projekt: Neubau Bürogebäude Pantaenius Haus
Kibbelsteg 10 / Am Dalmannkai
20457 Hamburg

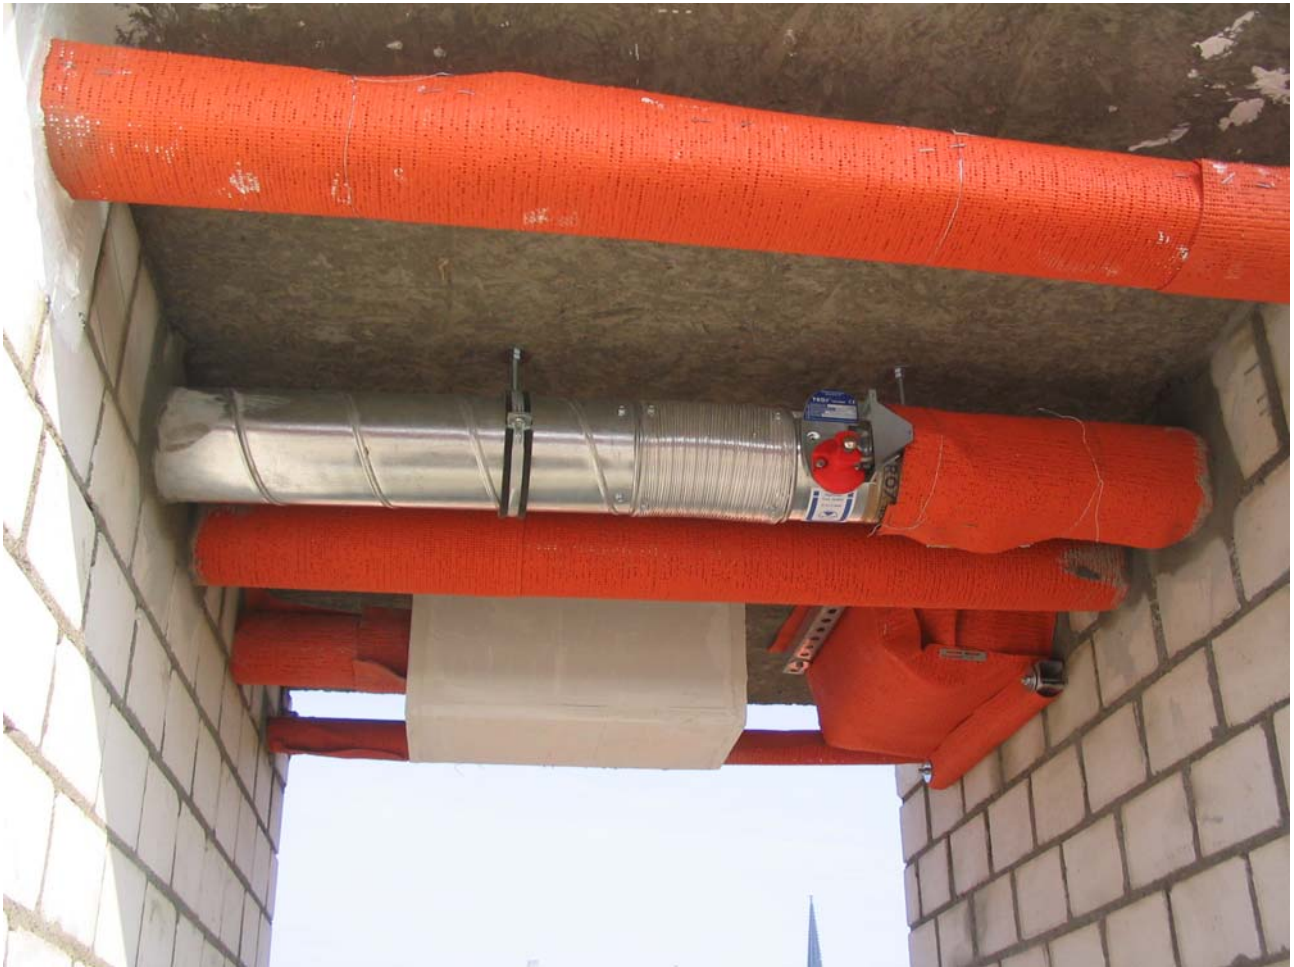
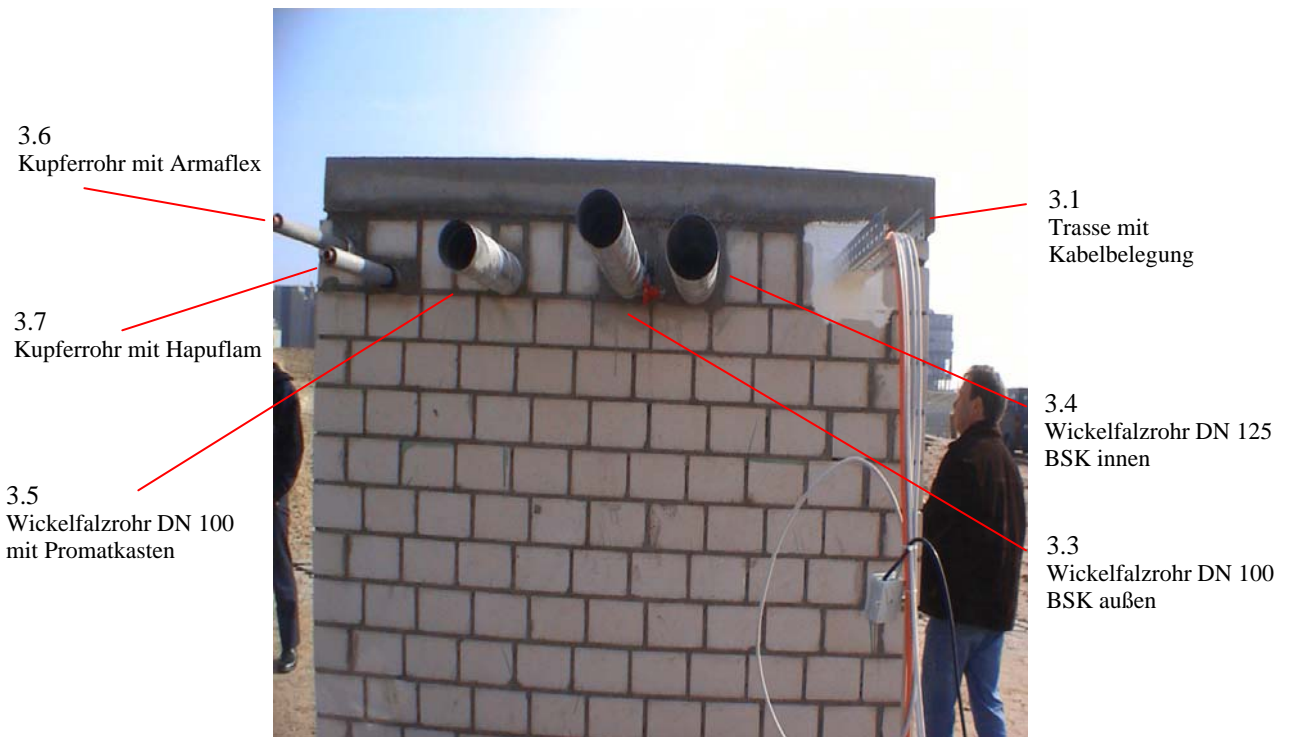
In die Kalksandsteinwände wurden mehrere Öffnungen eingebracht, durch die eine Kabeltrasse mit Einzelkabeln, vier Lüftungsrohre und zwei Kupferrohre geführt wurden. Die Kabeltrasse und die Lüftungs- und Kupferrohre ragten auf beiden Seiten jeweils 500 mm über die äußere Oberfläche der Kalksandsteinwände hinaus und endeten dort offen.

Die oben beschriebenen Einbausituationen im Bauvorhaben wurden im Prüfstand nachempfunden und getestet.

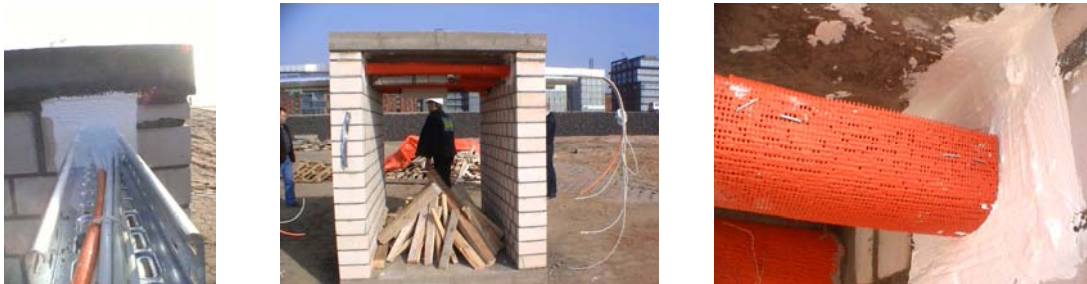
Die Kabeltrasse wurde auf der gesamten Länge im Brandraum mit einer Lage Hapuflam® Brandschutzgewebe bündig an die Kalksandsteinwände stoßend mit einer Überlappung von ca. 40 mm umwickelt. Die Verlegung entsprach den Verlegerichtlinien des Herstellers.

Die Einbausituation in der Lüftungszentrale wurde mit dieser Versuchsanordnung nachempfunden und getestet.

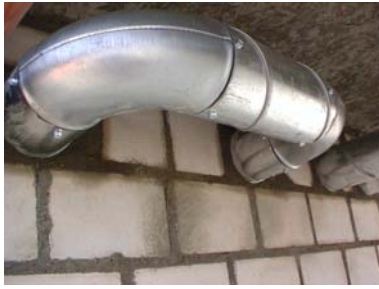
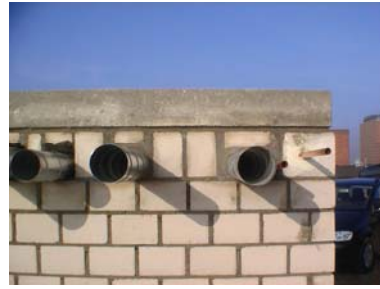
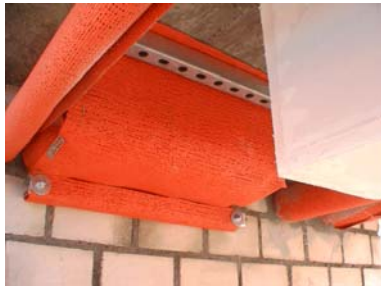
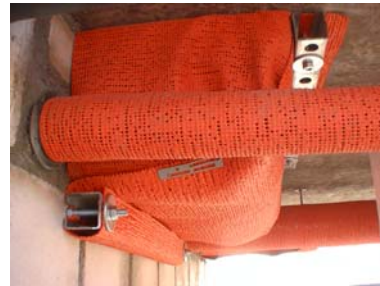
3.2 Wickelfalzrohr DN 125 als Lüftungsbogen

Es wurde ein Wickelfalzrohr DN 125 als Lüftungsbogen (U- Form) ausgeführt. Das Lüftungsrohr wurde entsprechend den Herstellerrichtlinien in den Wanddurchgängen mit Mauermörtel der Mörtelgruppe: MG II eingemörtelt und im Brandraum komplett mit einer Lage Hapuflam® Brandschutzgewebe eingehaust. Diese Ausführung war bauartgleich einer Einhausung mit Promat L90. Die beiden 500 mm Rohrüberstände des Lüftungsbogens wurden nicht isoliert.

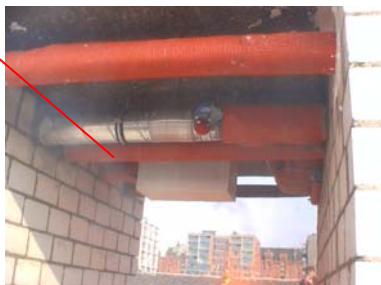
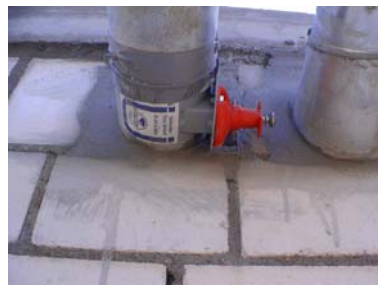
3.3 Wickelfalzrohr DN 100 BSK außerhalb

Es wurde ein Wickelfalzrohr DN 100 mit einer Absperrvorrichtung (Brandschutzklappe) außerhalb des Brandraumes - und zwar im Wanddurchbruch - vorgesehen. Es wurde eine Absperrvorrichtung FKRS-01 / Serie FKRS-02 mit der Zulassungsnummer Z-41.3-604/04.99; Zertifikat der F MPA Baden- Württemberg, K90 vom Hersteller Gebr. Trox GmbH eingebaut. Die Brandschutzklappe wurde entsprechend den Herstellerrichtlinien montiert. Das Lüftungsrohr endete offen außerhalb des Prüfstandes. Im Wanddurchgang wurde das Rohr mit Mauermörtel der Mörtelgruppe: MG II eingemörtelt. Die beiden 500 mm Rohrüberstände wurden nicht isoliert. Das Lüftungsrohr wurde auf seiner gesamten Länge im Brandraum mit einer Lage Hapuflam® Brandschutzgewebe bündig an die Kalksandsteinwände stoßend mit einer Überlappung von ca. 40 mm umwickelt. Die Verlegung wurde gemäß den Verlegerichtlinien des Herstellers für Hapuflam® Brandschutzgewebe als bauartlich zugelassener Baustoff für den Brandschutz von Kabeltrassen ausgeführt.

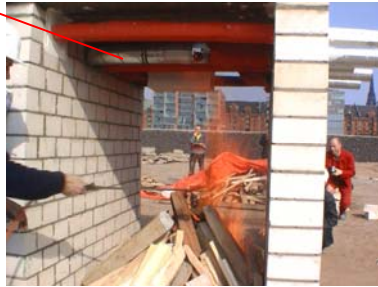
3.4 Wickelfalzrohr DN 125 BSK innen

Es wurde ein Wickelfalzrohr DN 125 mit einer Absperrvorrichtung (Brandschutzklappe) im Brandraum vorgesehen. Es wurde eine Absperrvorrichtung FKRS-02 mit der Zulassungsnummer Z-41.3-604, K90 vom Hersteller Gebr. Trox GmbH eingebaut. Die Brandschutzklappe wurde entsprechend den Herstellerrichtlinien montiert. Im Bereich der Wanddurchgänge wurde das Lüftungsrohr mit Mauermörtel der Mörtelgruppe: MG II eingemörtelt. Das Lüftungsrohr wurde im

Brandraum an die Kalksandsteinwand und die BSK stoßend mit einer Lage Hapuflam® Brandschutzgewebe mit einer Überlappung von ca. 40 mm umwickelt. Die BSK wurde mit einem Alu- Flexschlauch an das weitere Lüftungsrohrstück angebunden. Nach der BSK verlief zuerst der Alu- Flexschlauch und dann das Wickelfalzrohr - nicht isoliert - im Brandraum weiter, durch den Wanddurchgang hindurch. Das Lüftungsrohr endete offen und nicht isoliert 500 mm außerhalb auf beiden Seiten des Prüfstandes.

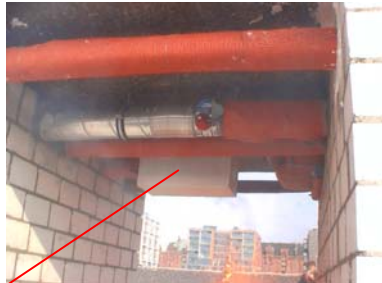
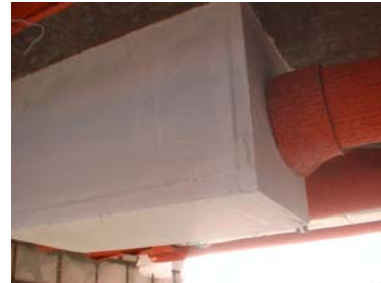
3.5 Wickelfalzrohr DN 100 mit Promatkasten

Es wurde ein Wickelfalzrohr DN 100, welches im Brandraum offen in einem Promatkasten endete installiert. Im Bereich des Wanddurchganges wurde das Lüftungsrohr mit Mauermörtel der Mörtelgruppe: MG II eingemörtelt. Der 500 mm Rohrüberstand außerhalb des Prüfstandes wurde nicht isoliert. Das Lüftungsrohr wurde im Brandraum bis zu dem Promatkasten in L90 Qualität mit einer Lage Hapuflam® Brandschutzgewebe mit einer Überlappung von ca. 40 mm umwickelt. Das Brandschutzgewebe stieß direkt an den Promatkasten an bzw. wurde durch die Promatabkofferung hindurchgeführt. Das im Promatkasten offen endende Lüftungsrohr war innerhalb des Kastens nicht isoliert.

Die Einbausituation in den Sicherheitsschleusen wurde mit dieser Versuchsanordnung nachempfunden und getestet.

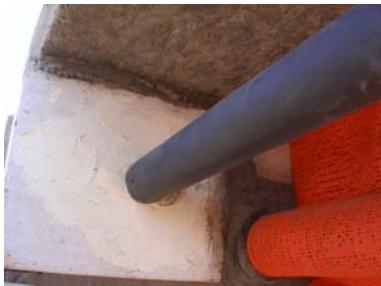
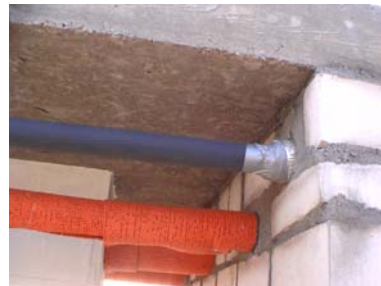
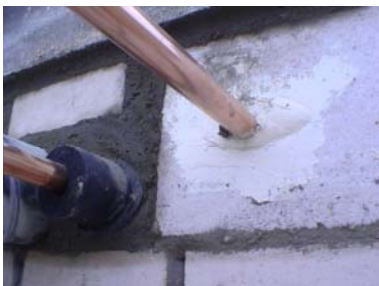
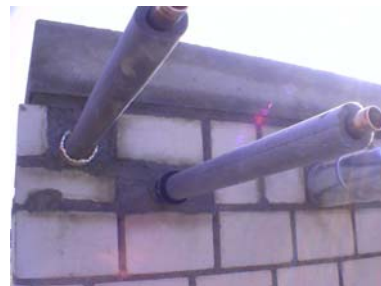
3.7 Kupferrohr mit Hapuflam

Fotos siehe unter Punkt 3.7

Es wurde ein Kupferrohr mit einem Rohraußendurchmesser d [mm] = 22 mm und einer Rohrwandstärke s [mm] = 1,2 mm installiert und auf seiner gesamten Länge im Brandraum mit einer brennbaren Isolierung, welche außen mit einer Lage Hapuflam® Brandschutzgewebe mit einer Überlappung von ca. 40 mm umwickelt wurde, isoliert.

Das Rohr wurde auf beiden Seiten im Bereich Wanddurchgang gemäß des bauaufsichtlichen Prüfzeugnisses P-3849/5370-3-MPA BS geschottet. Auf der einen Seite mit Armaflex und Armaprotect S und auf der anderen Seite nur mit Armaflex. Die Restfuge zwischen Isolierung und Bauteillaibung wurde auf der gesamten Bauteildicke mit Mauermörtel der Mörtelgruppe: MG II verschlossen. Hinter der Rohrabschottung mit Armaflex pur wurde der 500 mm Rührüberstand mit einer brennbaren Schaumstoffisolierung versehen. Der 500 mm Rohrüberstand auf der anderen Seite des Prüfstandes wurde nicht isoliert.

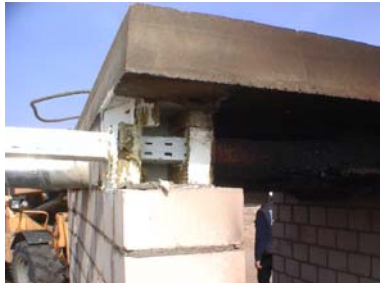
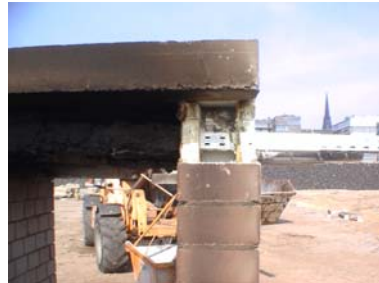
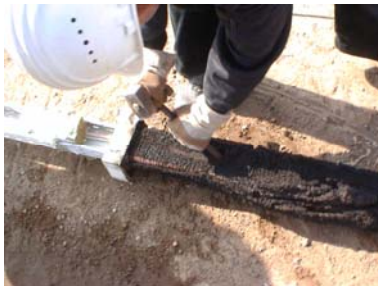
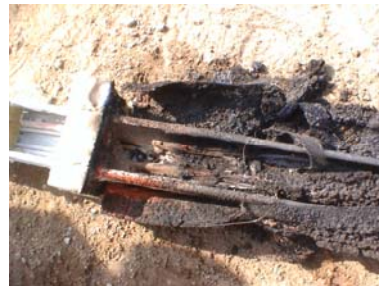
7.1 Kabeltrasse

Nach Rückbau der Kalksandsteinwände sieht man deutlich die intakten E 90 Brandschotts. Das Hapuflam® Brandschutzgewebe hatte reagiert. Es hatte dicken Kohlenstoffschaum gebildet, sich selbst nicht entzündet und den Raumabschluß gegen den Durchtritt von Rauch und Feuer gewährleistet.

Die Standsicherheit blieb über 90 Minuten erhalten.

Die Isolierung tropfte nicht ab, sie war formstabil.

Nach 64 Minuten war die Kontrollleuchte erloschen. Nach 66 Minuten war zu erkennen, dass die Kabel brannten und die Flammen auf einer Seite am Brandschott sichtbar waren. Der Brand in diesem Bereich konnte Sauerstoff ziehen. Normalerweise unterbindet reagiertes, Kohlenstoffschaum bildendes Hapuflam® Brandschutzgewebe die Sauerstoffzufuhr.

Augenscheinlich war an dieser Stelle, dass Hapuflam® Brandschutzgewebe nicht sauber an das E 90 Schott angearbeitet worden. Eine Brandausbreitung über die gesamte Kabeltrasse wurde jedoch durch das reagierte Brandschutzgewebe unterbunden.

Gemäß bauaufsichtlicher Zulassung Z-56.215-3441 ist bei der fachgerechten Verarbeitung des Hapuflam® Brandschutzgewebes die F90 Qualität gegeben.

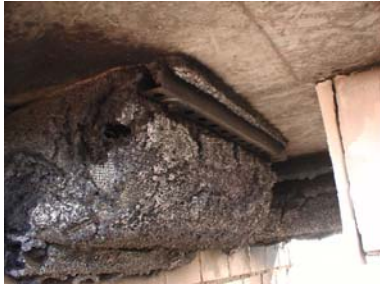
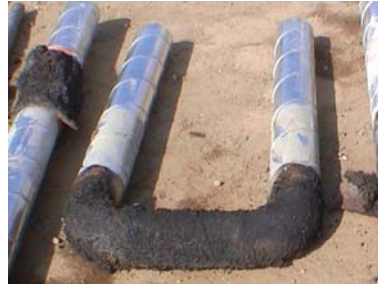
7.2 Lüftungsbogen

Das Hapuflam® Brandschutzgewebe hatte vollständig reagiert und Kohlenstoffschaum gebildet. Die Isolierung tropfte nicht ab, der Kohlenstoffschaum war formstabil.

Der Raumabschluß gegen den Durchtritt von Rauch und Feuer war gewährleistet.

Die Standsicherheit blieb über 90 Minuten erhalten.

Es waren keine Beschädigungen, weder an den Wanddurchbrüchen noch am Lüftungsrohr, zu verzeichnen.

In Bereichen, in denen aufgrund von Platzmangel und schwerer Zugänglichkeit ein Brandschutz in Form einer Promatabkofferung schwer auszuführen bzw. nicht möglich ist, empfiehlt sich daher eine Einhausung mit Hapuflam® Brandschutzgewebe bauartgleich einer Promatabkofferung.

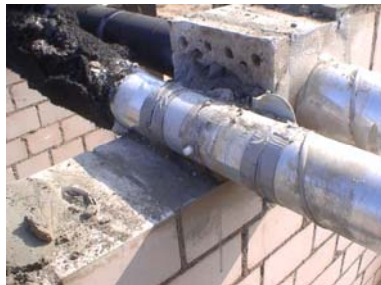
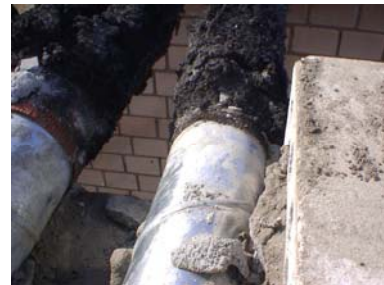
7.3 Ein Wickelfalzrohr DN 100 mit einer Absperreinrichtung (Brandschutzklappe) außerhalb des Brandraumes, und zwar im Bereich Wanddurchbruch

Das Hapuflam® Brandschutzgewebe hatte vollständig reagiert und Kohlenstoffschaum gebildet.

Die Isolierung tropfte nicht ab, der Kohlenstoffschaum war formstabil.

Die Brandschutzklappe außerhalb des Brandraumes schloss nach 85 Minuten.

Der Raumabschluß gegen den Durchtritt von Rauch und Feuer war gewährleistet.

Die Standsicherheit blieb über 90 Minuten erhalten.

Nach dem systematischen Rückbau des Prüfstandes waren keine Beschädigungen weder an den Wanddurchbrüchen noch am Lüftungsrohr zu verzeichnen.

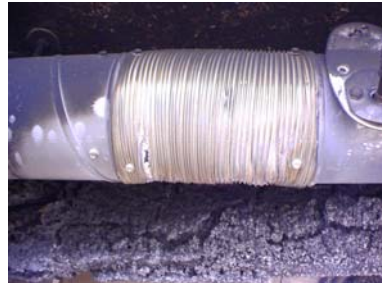
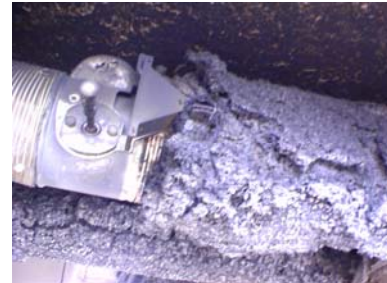
7.4 Ein Wickelfalzrohr DN 125 mit einer Absperrereinrichtung (Brandschutzklappe) im Brandraum

Nach 5 Minuten hatte sich die im Brandraum befindende Brandschutzklappe geschlossen, das Alu-Flexrohr hielt der Feuereinwirkung bis dato stand.

Das Hapuflam® Brandschutzgewebe begann bei 150°C zu reagieren.

Die Isolierung tropfte nicht ab, der Kohlenstoffschaum war formstabil.

Nach 10 Minuten drang aus dem RLT- Rohr Rauch, da das Alu- Flexrohr durchgebrannt war.

Das Flexrohr und die Rohrschelle des Wickelfalzrohres brannten nach 9 Minuten.

Nach über 60 Minuten schlugen die Flammen durch das Alu- Flexrohr durch. Die geschlossenen BSK und das reagierte Brandschutzgewebe verhinderten eine Brandweiterleitung.

Der Raumabschluß gegen den Durchtritt von Rauch und Feuer war auf der mit Hapuflam® Brandschutzgewebe isolierten Seite gewährleistet.

Die Standsicherheit blieb über 90 Minuten erhalten.

Es waren keine Beschädigungen, weder an dem Wanddurchbruch noch an dem brandschutzisolierten Lüftungsrohr, zu verzeichnen.

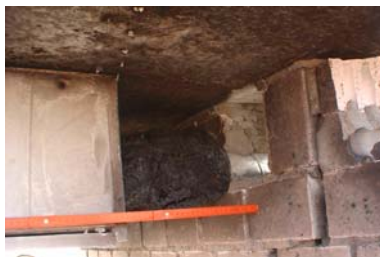
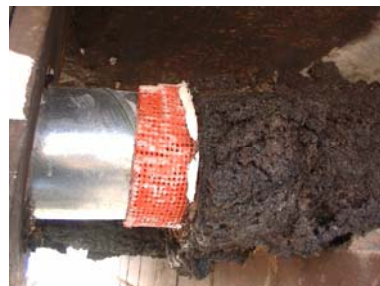
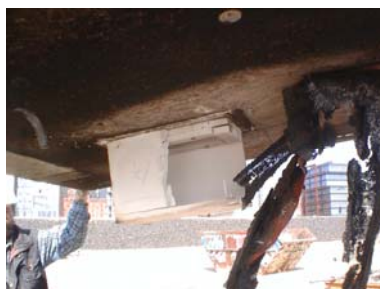
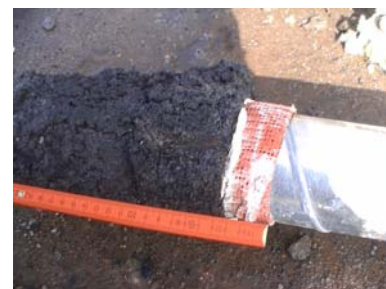
7.5 Ein Wickelfalzrohr DN 100, welches im Brandraum offen in einem Promatkasten endete

Nach 50 Minuten hielt das mit Promat eingehauste und damit brandgeschützte RLT- Rohr der Feuereinwirkung immer noch stand.

Das Hapuflam® Brandschutzgewebe hatte bereits vollständig reagiert und Kohlenstoffschaum gebildet.

Die Isolierung tropfte nicht ab, der Kohlenstoffschaum war formstabil.

Nach Rückbau des Prüfstandes war das intakte Ende des Hapuflam® Brandschutzgewebes, welches sich im Promatkasten befand gut erkennbar. Der Promatkasten hatte während der gesamten Versuchszeit standgehalten und das Lüftungsrohrende vor Beschädigung geschützt. Der Raumabschluß gegen den Durchtritt von Rauch und Feuer war gewährleistet.

Die Standsicherheit blieb über 90 Minuten erhalten.

Es waren keine Beschädigungen, weder an dem Wanddurchbruch noch an dem isolierten Lüftungsrohr, zu verzeichnen.

Gegen den Einsatz von Hapuflam® Brandschutzgewebe als Brandschutz von Lüftungskanälen in F 90 Qualität in Verbindung mit Promat werden daher keine Bedenken angemeldet.

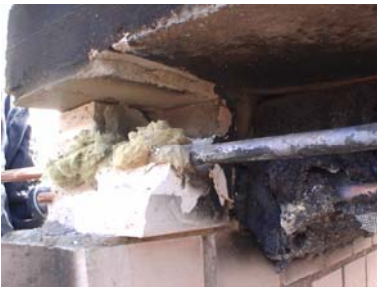
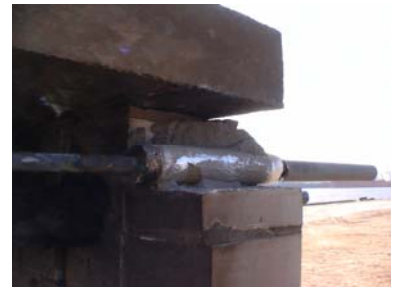
7.6 Cu- Rohr mit Armaflexisolierung auf der einen Seite mit HENSOTHERM® Spachtel und auf der anderen Seite mit einer Conlit Pyrostat Rohrabschottung. Hinter dieser Schottung wurde der 500 mm Rohrüberstand mit brennbarer Schaumstoffisolierung geschützt.

Nach 4 Minuten fiel die Armaflexisolierung in Stücken verkohlt und nicht brennend ab.

Nach 5 bis 6 Minuten war die Armaflexisolierung im Brandraum vollständig abgefallen. Das nun „nackte“ Cu- Rohr war der Hitzeeinwirkung direkt ausgesetzt und verformte sich. Die dabei auftretenden Spannungen führten zu einer Rißbildung in der Kalksandsteinwand des Prüfstandes. Sowohl die mit HENSOTHERM® Spachtel als auch die mit Conlit Pyrostat erstellte Rohrabschottung gewährleistete den Raumabschluß gegen den Durchtritt von Rauch und Feuer. Die Standsicherheit blieb über 90 Minuten erhalten.

Die brennbare Schaumstoffisolierung am 500 mm Rohrüberstand außerhalb des Prüfstandes war unbeschädigt. Die Wärmeübertragung konnte mit der Conlit Pyrostat Rohrabschottung ebenfalls unterbunden werden.

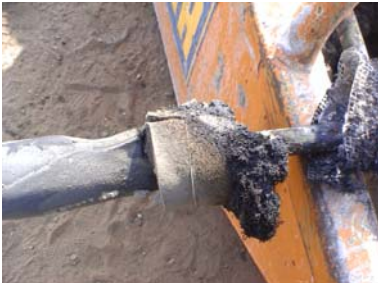
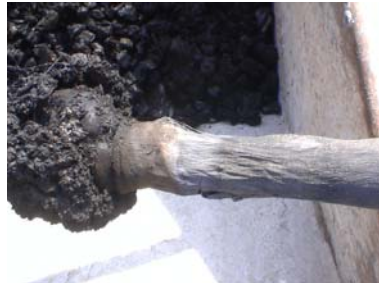
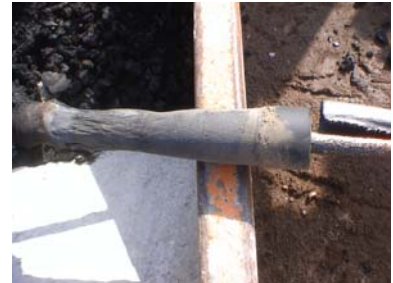
7.7 Cu- Rohr mit brennbarer Isolierung, welche mit Hapuflam umwickelt wurde, isoliert. Auf der einen Seite mit Armaflex und Armaprotect S geschottet, auf der anderen Seite mit Armaflex pur durch die Wand geführt. Hinter dieser Schottung wurde der 500 mm Rohrüberstand mit brennbarer Schaumstoffisolierung geschützt.

Nach 45 Minuten tropfte die Armaflexisolierung langsam im Außenbereich des Prüfstandes ab, brannte jedoch nicht.

Das Hapuflam® Brandschutzgewebe hatte vollständig reagiert und dicken Kohlenstoffschaum gebildet.

Die Isolierung tropfte nicht ab, der Kohlenstoffschaum war formstabil.

Der Raumabschluß gegen den Durchtritt von Rauch und Feuer war gewährleistet.

Die mit Armaflex mit Armaprotect S erstellte Rohrabschottung hielt über die gesamte Versuchszeit stand. Hinter dieser Rohrabschottung hatte sich die Armaflexisolierung am Rohrüberstand leicht verformt, da dieser Bereich tlw. direkt vom Holzfeuer beaufschlagt wurde. Er befand sich am Seitenabschluß des Prüfstandes und somit in unmittelbarer Nähe zum Holzfeuer.

Die mit Armaflex erstellte Rohrabschottung hatte ebenfalls über die gesamte Versuchszeit standgehalten. Die brennbare Schaumstoffisolierung am Rohrüberstand wurde jedoch aufgrund des Wärmeübertrages beschädigt. Sie war geschmolzen.
