# EL PEPCH Y EL CONOCIMIENTO DE LA ARQUITECTURA DOMÉSTICA MUDEJAR EN CÓRDOBA

DOLORES RUIZ LARA  
Oficina de Arqueología GMU

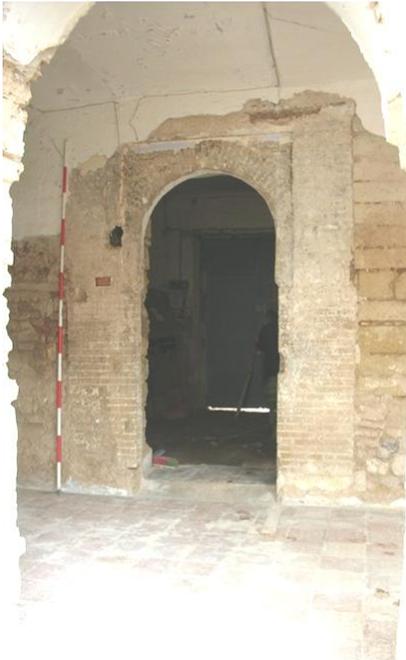
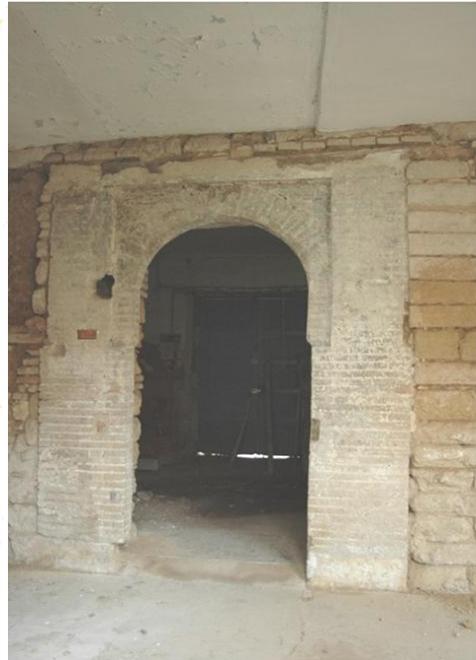
Fig. 1. Calle Moriscos n.º 28 (fotografía M. Martín)

Un claro ejemplo de esta línea de actuación corresponde al inmueble de la calle Moriscos n.º 28, donde se documentó una reforma fechada entre la segunda mitad del siglo XVI y el inicio del siglo XVII que incluía la apertura de un vano con arco de medio punto peraltado y alfiz de estética mudéjar (Figs. 1 y 2) situado en el acceso desde el patio a la estancia principal dispuesta en la primera crujía (MARTÍN URDIROZ, 2009).

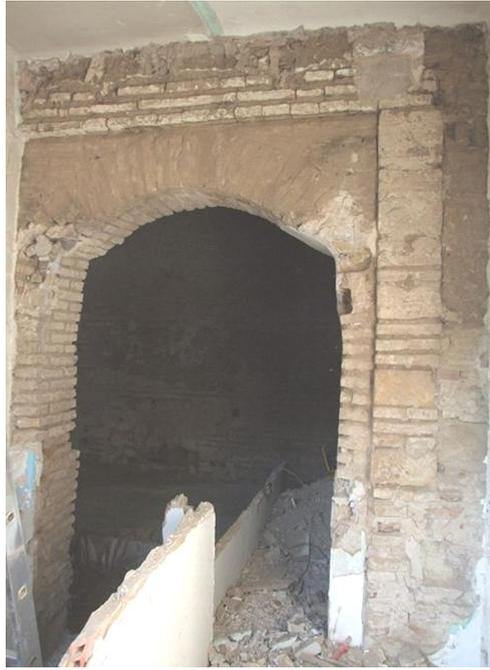
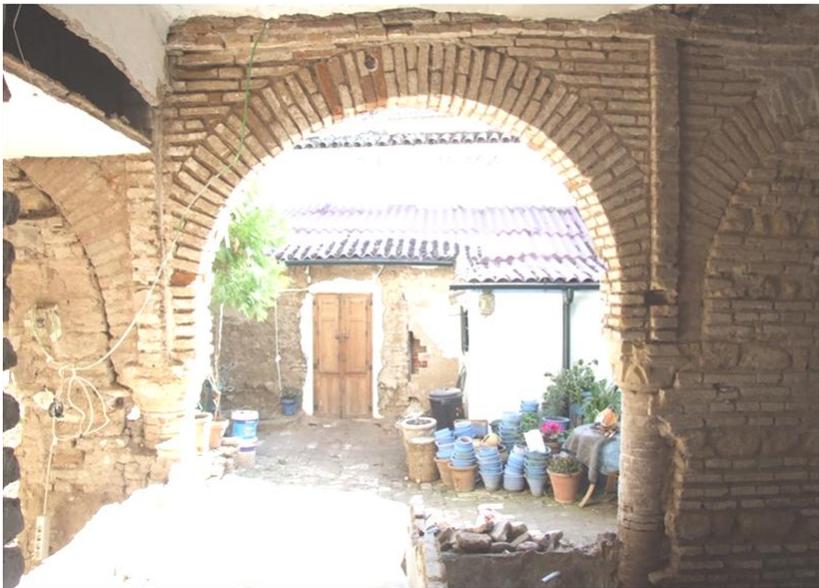
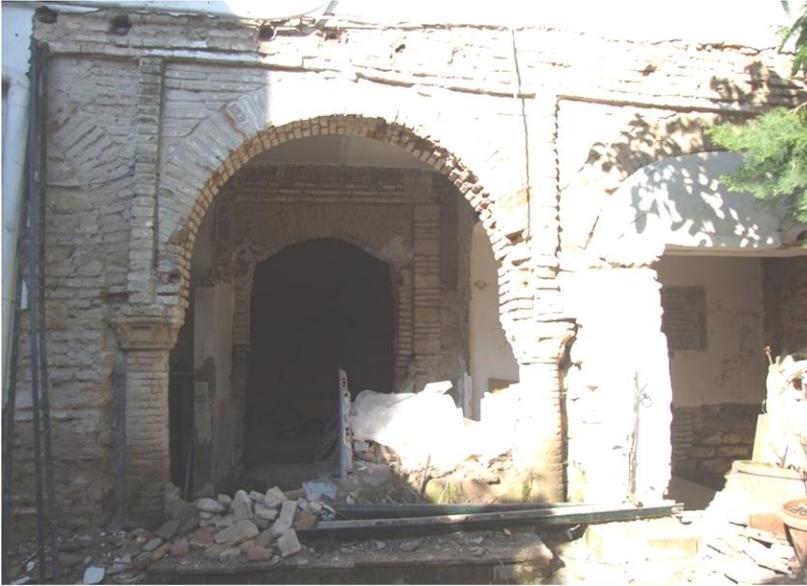
Fig. 3. Calleja del Posadero n.º 21 (fotografía R. García)

Asimismo, en la Calleja del Posadero n.º 21 se constató, sobre los restos de una ocupación fechada en la Baja Edad Media, la construcción de un edificio de nueva planta fechado entre finales del siglo XV y comienzos del siglo XVI, que se articula en torno a un patio central y del que se conserva la crujía oeste, donde se localiza el acceso a una sala principal a través de un vano central formado por un arco de medio punto peraltado enmarcado por alfiz (Fig. 3), así como una galería porticada abierta al patio (Figs. 4 y 5) con columnas de fuste circular de ladrillo y capiteles de calcarenita (Fig. 6) decorados con formas vegetales (GARCÍA BENAVENTE, 2009).
