Das Dach ist wieder tragfähig

Die Sanierungsarbeiten in der Heiligenzimmerner Kirche schreiten voran. Die Zimmerleute haben ganze Arbeit geleistet.

MERN. Die Sanierungsarbeiten in der neugotischen Pfarrkirche St. Patricius entwickeln sich gut. Der erste große, schadhafte Knotenpunkt des komplexen Dachtragwerks wurde aufwendig ausgebaut, die schadhafte Teile ersetzt und neu wieder eingebaut.

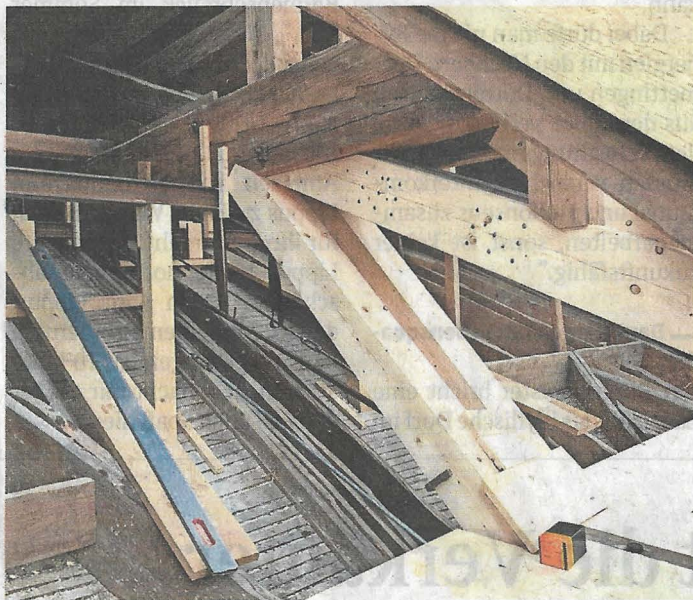
Perfekte, passgenaue Verarbeitung hat die Zimmerei Kessler aus Hirrlingen in der hölzernen Tragkonstruktion des Kirchendachs geleistet.

Auch die Knotenbleche aus verzinktem Stahl, Anfang der 1980er-Jahre als Verstärkung eingebaut, mussten überarbeitet werden. Noch vor Weihnachten wurde die instandgesetzte Konstruktion unter Last gesetzt.
