大規模盛土造成地の危険性

2. 早稲田学区内の大規模盛土造成地

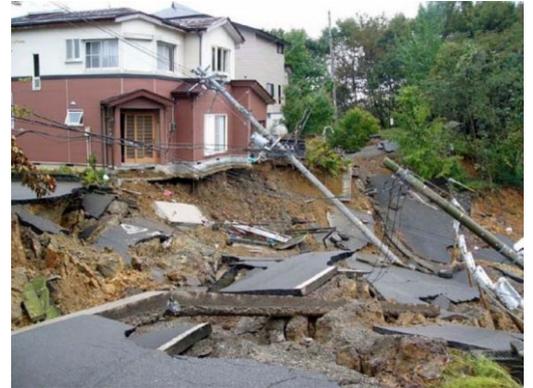
大規模盛土の定義 ※早稲田団地は①の谷埋め型

- ①【谷埋め型】盛土の面積が3,000m²以上
- ②【腹付け型】盛土の傾斜角度が20°以上かつ高さ5m以上

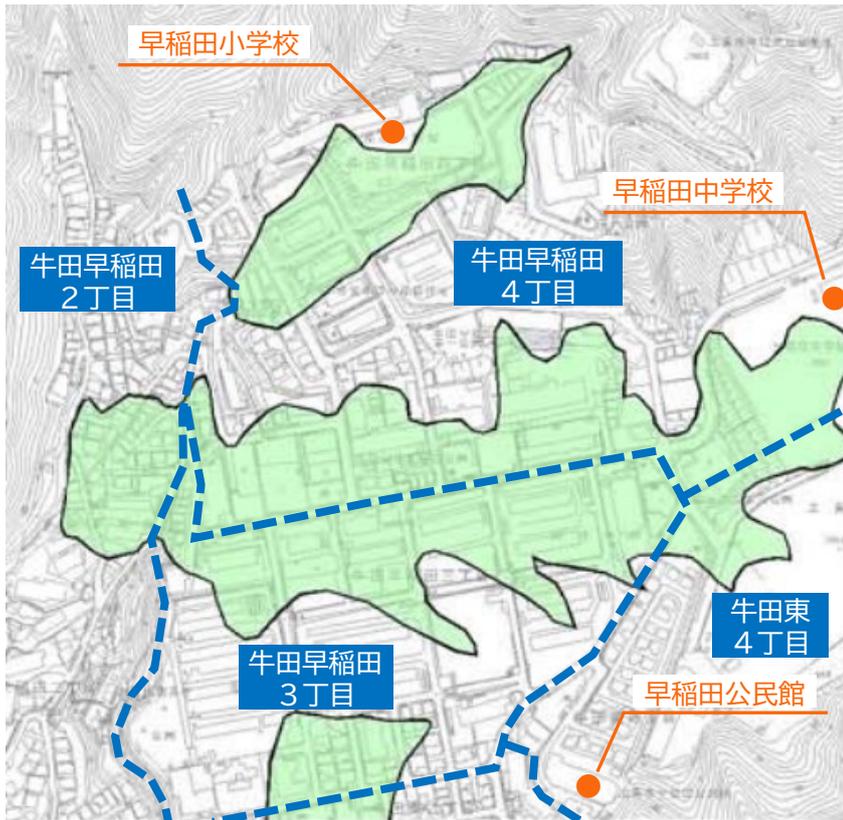
広島市公表 大規模盛土造成地マップ

早稲田学区内にも、かつては谷やなだらかなくぼ地だった場所が埋められて早稲田団地となった場所が大規模盛土造成地として存在しています。これらの土地がすべて危険であると決まってはいませんが、しっかりとした地盤調査や建物の基礎構造を確認しない限り、安全は保障されず備えが必要です。

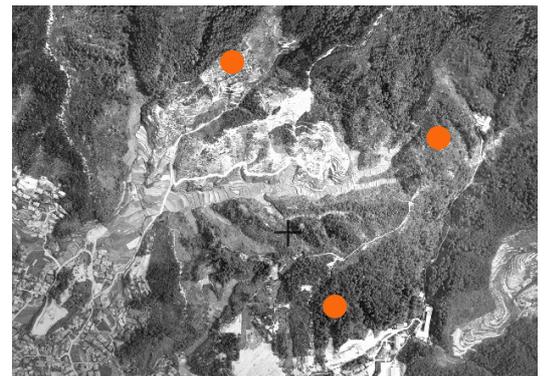
1961～1969年代の航空写真（地理院地図より）

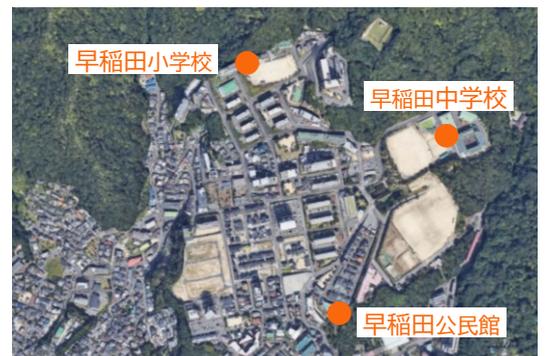
2022撮影の航空写真（Googleマップより）
