# Aus Teilen auferstanden

Ende der 80er-Jahre kaufte Alexander Stenzel eine zerlegte und restaurierungsbedürftige Alpine A110. Mit einem Freund brachte er sie zurück auf die Straße.

*Alpine Renault A110 1300 von 1975*

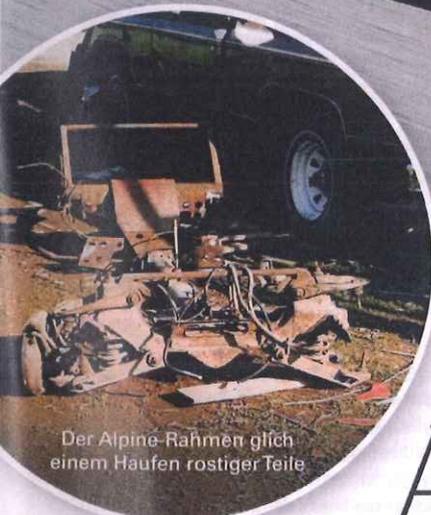
Der Alpine-Rahmen glied einem Haufen rostiger Teile

Allerdings waren die Schäden an dem damals 13 Jahre alten Rahmen mangels Rostvorsorge beträchtlich. Da dieser jedoch aus relativ einfachen Teilen wie Stahlplatten und Rund- sowie Rechteckrohren aufgebaut ist, ließ er sich ohne große Probleme instand setzen. Natürlich wurde er auch sandgestrahlt. Von einem Verzinken im Tauchbad wurde aus Angst, er könnte sich dabei verziehen, Abstand genommen. Stattdessen erfolgte ein Korrosionsschutz durch Spritzverzinken. Anschließend wurde der Rahmen grundiert, lackiert, und das Innere mit Hohlraumwachs vor künftiger Rostbildung geschützt.

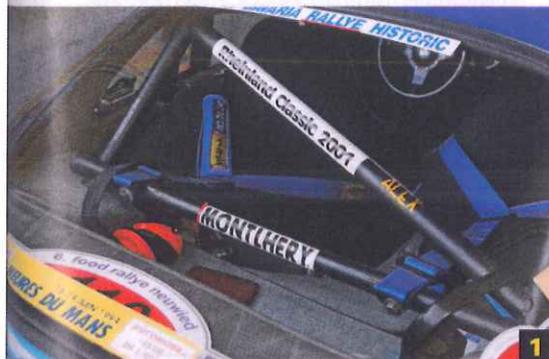
- 1 Zahlreiche Aufkleber zeugen von der intensiven Nutzung der Alpine seit ihrer Restaurierung
- 2 Extreme Tiefbettfelgen von einem Renault R8
- 3 Kleiner Innenraum, aber große Instrumente
- 4 A110-Besitzer Alexander Stenzel
- 5 Speziell auf Landstraßen macht die Alpine viel Spaß

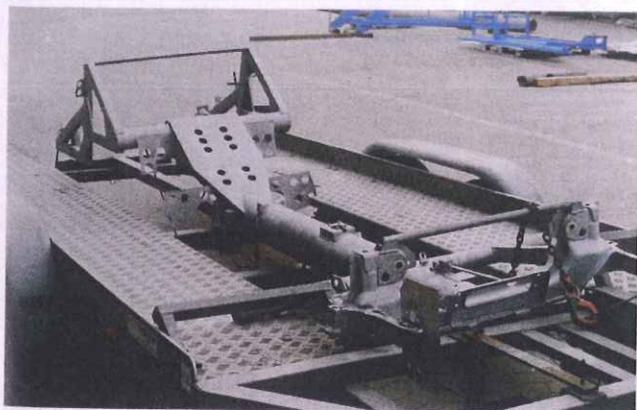
**Reparatur des Rahmens**

■ Trotz seines geringen Alters von etwa 13 Jahren waren die Korrosionsschäden beachtlich. Einige der Rund- und Rechteckrohre wurden neu eingeschweißt. Wegen der Befürchtung, im Tauchbad könnte sich der Rahmen verziehen, wurde als Rostschutzvorsorge Spritzverzinken gewählt

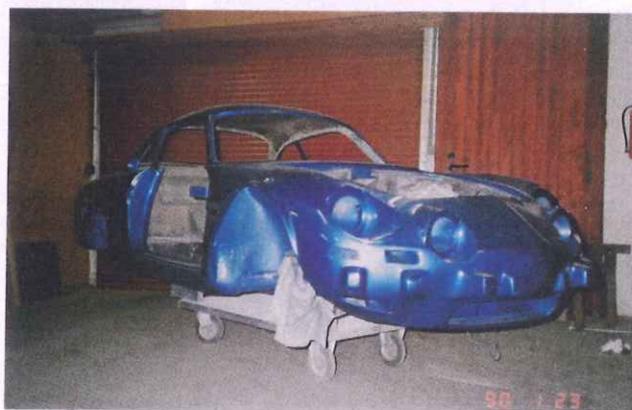
**Karosserie-Reparatur**

■ Da die Karosserie aus Kunststoff besteht, wies sie zwar keine Rostschäden auf, aber dafür etliche Risse und Kampfspuren, die mit Polyester und Harz repariert wurden. Die Front musste wegen des Umrüstens auf Frontkühlung eine kleine Änderung über sich ergehen lassen

eines größeren Kühlnetzes. Dies erforderte eine leichte Abänderung der Karosseriefront. Da sich Kretzer, der inzwischen leider verstorben ist, auch gut mit Kunststoffkarosserien auskannte, stellte dies kein Problem dar. Genau wie die Reparatur diverser Risse und die Beseitigung einiger Kampfspuren.

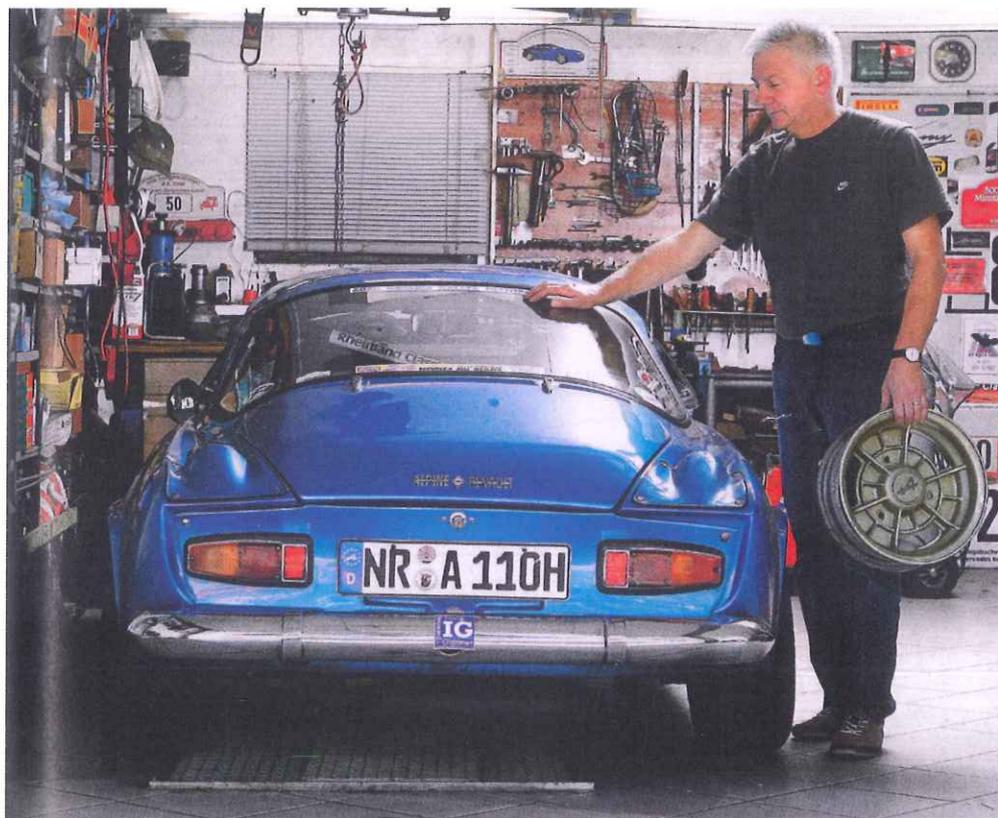
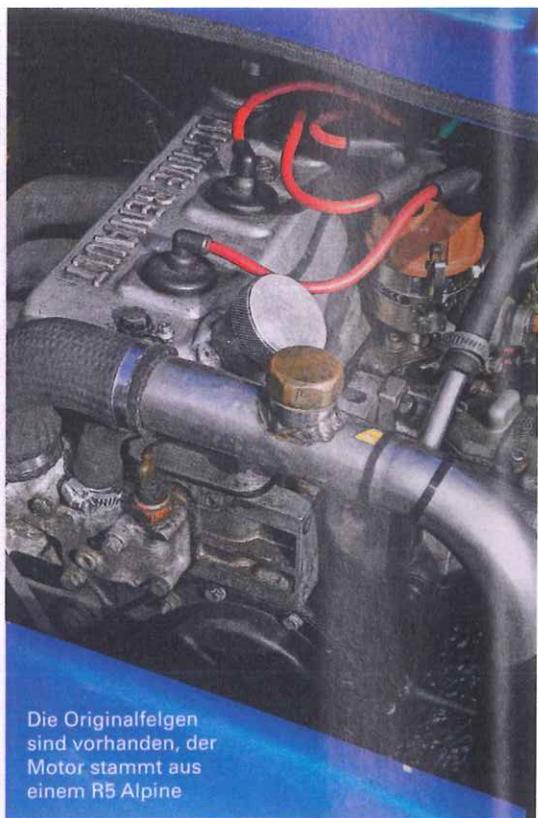
Die Originalfelgen sind vorhanden, der Motor stammt aus einem R5 Alpine

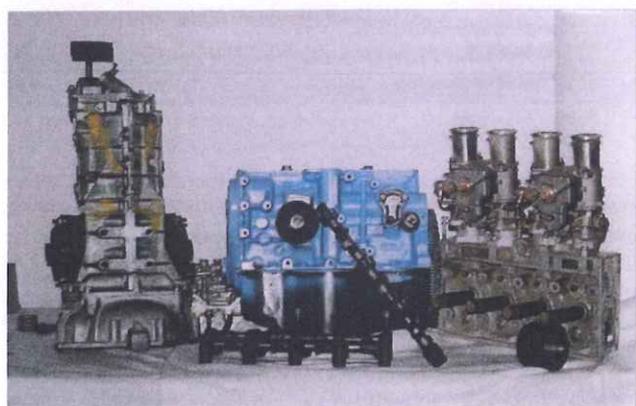
### Antriebstechnik

■ Vor allem um mehr Leistung zu haben, erfolgte die Umrüstung auf ein drehzahlfestes Aggregat aus dem R5 Alpine. Dieses erhielt zusätzliche Leistung durch den Einbau einer anderen Nockenwelle, durch größere Vergaser etc. Das Getriebe wurde überholt, später getauscht

bau einer Sportnockenwelle und die Montage von Weber-Doppelvergasern 40 DCOE 32. Ein speziell angefertigter Fächerkrümmer mit großzügigem Durchlass und ein Devil-Auspuff gehörten ebenfalls zum umfangreichen Tuning-Paket.

Modifiziert wurden ferner die Kupplung, die Ölwanne (mit Schlingerblech) und die Wasserpumpe. Letztere wäre nämlich nach dem Motoreinbau bei geöffnetem Motordeckel nicht zugänglich gewesen, weshalb sie an die gegenüberliegende Seite des Motors verlegt wurde. Außerdem erfolgten die Montage eines Ölkühlers und eine Umrüstung auf Frontkühlung unter Verwendung

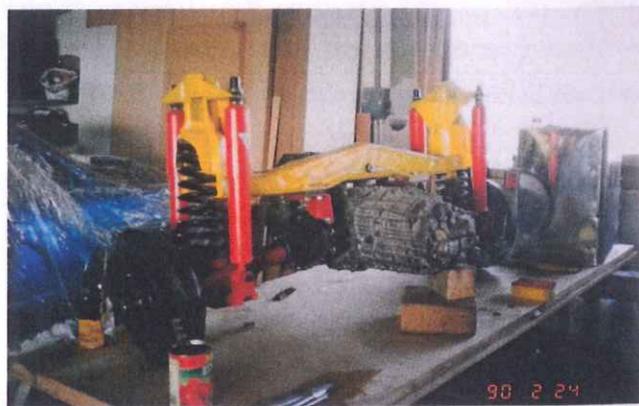
### Revision der Hinterachse

■ Die Hinterachse, die auch die Last des Motors zu tragen hat, besitzt vier Stoßdämpfer. Diese wurden zusammen mit allen anderen Verschleißteilen erneuert. Ferner kam eine größere Bremsanlage zum Einsatz. Die Hinterachse wurde außerdem durch einstellbare Zugstreben aufgewertet
