Österreichische Burgen.

Otto Piper.

14. Kaisersberg.

(Steiermark.)

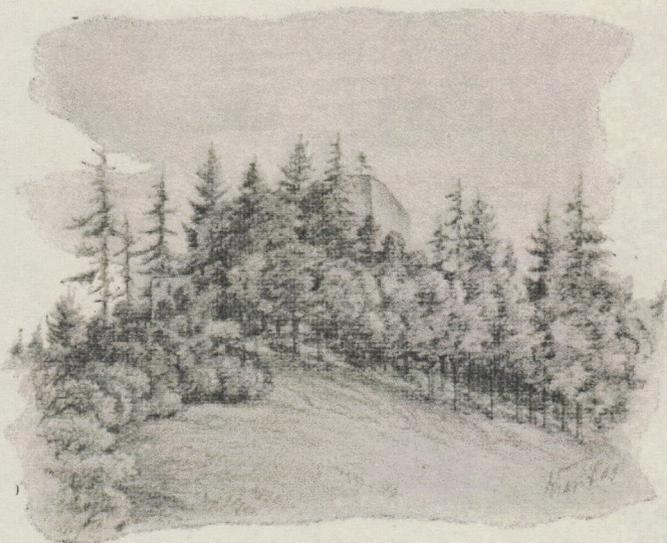
Fig. 101.

Bei dem Dorfe Kaisersberg, zugleich Bahnhaltestelle westlich nächst des Kreuzungspunktes St. Michael, tritt zu der weiten und ebenen Sohle des Murtales das Nordufer in einem vereinzelt bewaldeten Berge hinan, dessen Gipfel die gleichnamige Burgruine trägt. Der „Schloßberg“ steigt sowohl vom Murtale, wie auf seinen beiden anstoßenden Seiten von hier abzweigenden Nebentälern steil auf und auch nach rückwärts erhebt er sich gutenteils in schroffer Felswand aus einer weiten Einsattelung. (Fig. 101, Ansicht der Ruine von da aus.) Er bildete daher einen bestgeeigneten Platz zur Erbauung einer Burg.

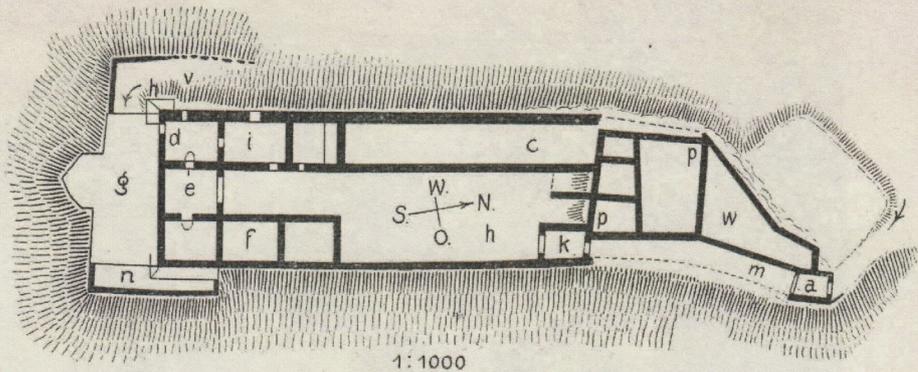
Fig. 102.

Der Weg zieht sich aus dem westlichen der beiden Nebentäler, dem „Hartelgraben“, über die Einsattelung in einer Kehre hinauf zu dem Tore a (Fig. 102). Dasselbe in der Längsachse der Burg weit vorge-schoben und so von dieser aus nicht verteidigt, ist deshalb selbst als fester Turm ausgestaltet. Eine Pechnase über dem

1:1000

Der jüngsten Bauperiode der Burg gehört — wohl zugleich mit dem unteren Wohnbau — ein Werk an, welches das entgegengesetzte südliche Ende derselben abschließt. Man kommt da zuletzt etwas abwärts auf eine Terrasse g, von geböschten Mauern gehalten, die jetzt kaum mehr als Brüstung über den Rand emporragen, und mancher Besucher der Ruine mag nicht ahnen, daß er da auf der Plattform, dem Gewölbrücken eines noch tieferen ansehnlichen Wehrbaues sich befindet. Derselbe besteht (fig. 106) aus einem langen Gewölbe, von welchem in der Mitte ein mit Kreuzgewölben überdecktes Polygon vorspringt. [Die Abbildung von 1680 (fig. 105) zeigt hier unrichtig zwei getrennte Bastione mit Dächern.] Die Verbindung mit dem übrigen Burgbau war unterirdisch durch eine Treppe bei t und eine Tür in der Südwand des Kellerraumes d (fig. 102) hergestellt. Da sie jetzt verschüttet ist, muß man aus einem

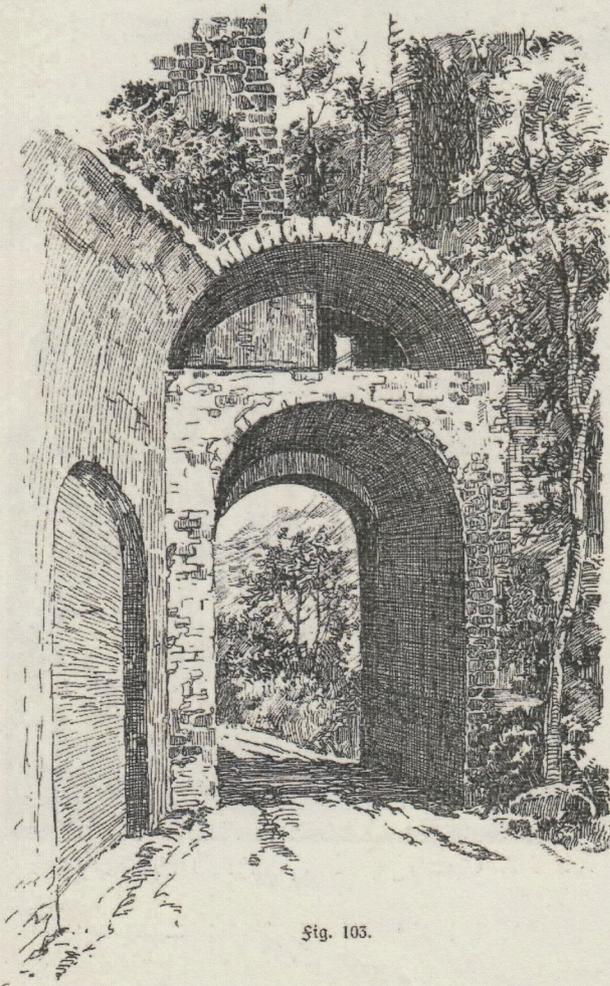
Fig. 105.

durch drei Balkenriegel versperrbaren Tore ist fast ganz zerstört. Zunächst über der Durchfahrt liegt ein von der Seite aus zugängliches, niedriges, tonnen-gewölbtes Stockwerk, welches, nach rückwärts offen (Fig. 103), eine Beschießung des hier weiterlaufenden Burgweges gestattete.

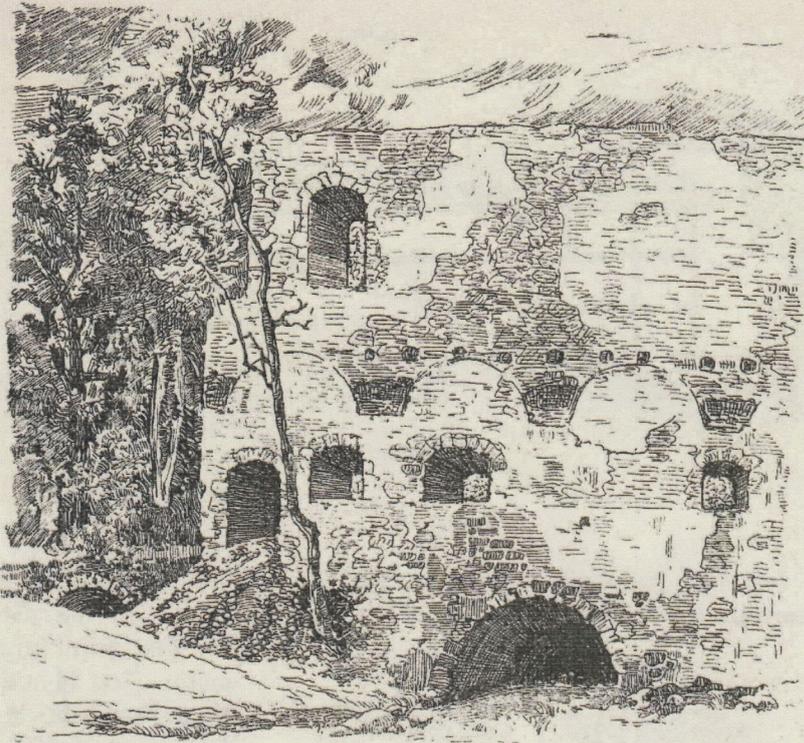
Fig. 104.

Durch ein dem völligen Einsturz nahes Torgebäude k, einen wenig soliden, mit Ziegeln ausgezwickten und gestrichen Bau, kommt man in den Hofraum n. Derselbe wird westlich von einem dreistöckigen, überall überputzten Wohngebäude begrenzt, welches sich, achtzig Schritte lang und mit Reihen neuzeitlich weiter Fenster ausgestattet, noch weiter bis d erstreckt. Daran haben sich nach Osten dann noch kürzere Flügel e und f angeschlossen. Gutenteils die nach außen gerichteten Umfassungsmauern sowie der Einbau sind hier sehr zerstört und vor Gestrüpp kaum zugänglich. Die Raumeinteilung des Lageplanes bezieht sich auf die noch wohl erhaltenen Kellergewölbe. An dem langgestreckten westlichen Wohntrakte hat sich (Fig. 104)

hoffentlich ein Laufgang hingezogen, der dem Anscheine nach von Konsolen und Mauerbögen aus Ziegeln, in Wirklichkeit aber, wohl da diese zu wenig Tragkraft hatten, auf eingemauerten Balken ruhte. Auch gegenüber an dem Trakte f sieht man Spuren solcher Konsolen sowie solche einer geradläufigen Treppe. In derselben Wand ist längs derselben ungewöhnlicherweise ein stark gekrümmter Balken eingemauert.

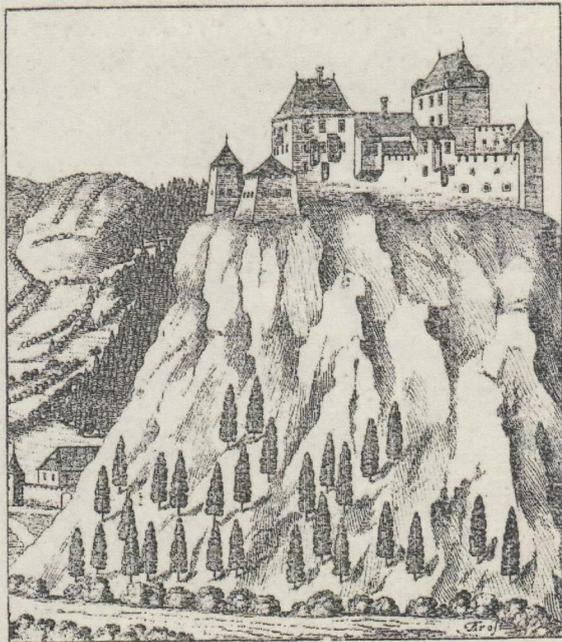
Fig. 105.

haltenen älteren Palas p. Der Fußboden seines unterkellerten Erdgeschosses liegt in der halben Höhe des dritten Stockwerkes von c. Es ist das auf Vischers Ansicht (fig. 105) am höchsten aufragende Gebäude. Die vorhandenen Fensterbänke deuten auf die gotische, wenn nicht noch ältere Zeit hin. Die westliche Außenwand ist hier schon in früherer Zeit einmal hinabgestürzt und dann durch eine mehr vom felsrande zurückgezogene dünnere ersetzt worden. Der nördlich dahinterliegende Platz w ist ohne Hilfsmittel nicht wohl mehr zugänglich.
