Guía Técnica de Soluciones

CAUSAS • REPARACIÓN • PREVENCIÓN

Preparado por el servicio técnico de PS – Septiembre 2018

POLIUREA SYSTEMS

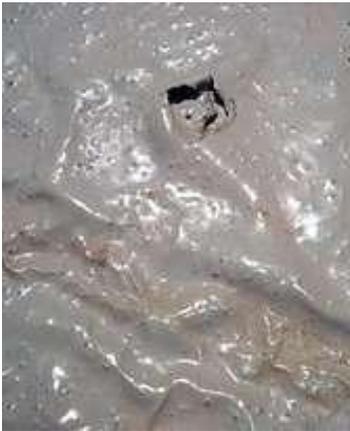
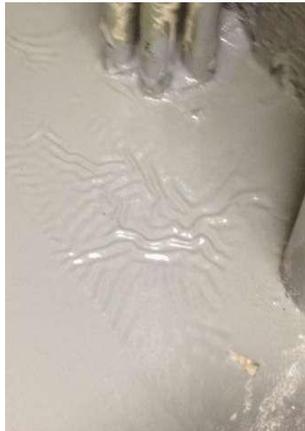
El revestimiento parece estar arrugado, pueden ocurrir múltiples líneas de arrugas paralelas.

- **RECUBRIMIENTO NO CURADO / FUERA DE RELACIÓN:** El material se aplica sobre un producto no curado o fuera de su rango de relación, causando causa estrés en la capa de acabado superior.
- **RECUBRIMIENTO DEMASIADO GRUESO:** Recubrimiento aplicado con un espesor que excede las instrucciones de aplicación.

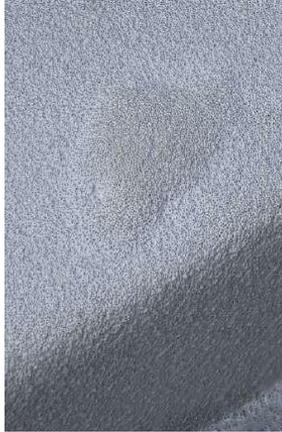
El recubrimiento es gomoso y puede manchar cuando se toca, el recubrimiento también puede deslaminar

Ampolla típica

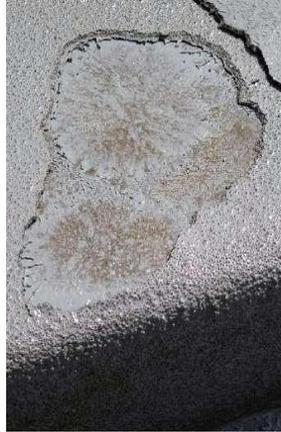
Área por debajo cuando la ampolla se elimina

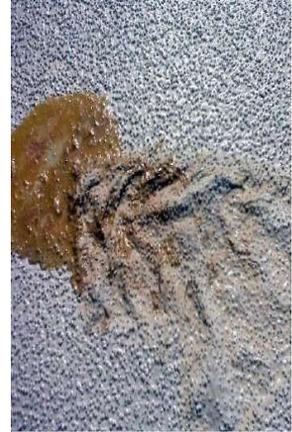
Fuera de relación

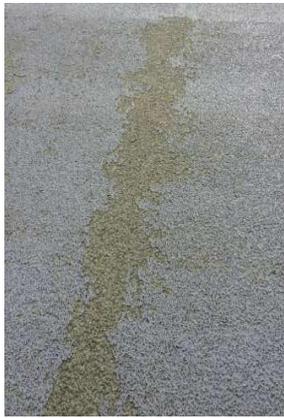
La falla prematura del recubrimiento puede ocurrir a través de la deslaminación. El revestimiento puede desprenderse en lugares y mostrar signos de lechada superficial de cemento u otros contaminantes en la parte posterior.

Deslaminación debido a materiales incompatibles

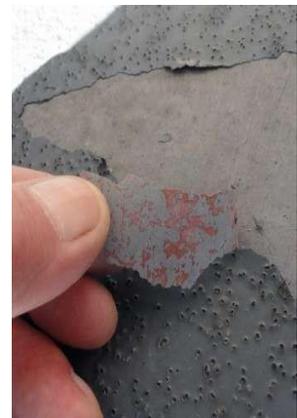
Deslaminación por mala preparación del soporte

- **ACABADO DE SUPERFICIE INCORRECTO:** La superficie no fue chorreada o erosionada antes de aplicar la membrana o el producto se aplicó sobre imprimación epoxi después de la ventana de 24 horas.
- **HUMEDAD:** Había rocío u otra humedad en la superficie a ser cubierta.
- **CONTAMINACIÓN POR POLVO, SUCIEDAD,....:** El recubrimiento sobre superficies contaminadas provocará fallas en el recubrimiento, como son la pérdida de adherencia.
- **MATERIALES INCOMPATIBLES:** Los materiales que son incompatibles con el recubrimiento causarán una variedad de problemas, incluida la deslaminación.
- **APLICACIÓN DE CAPA DELGADA:** Una capa superior final aplicada a consumos de cobertura insuficientes puede deslaminarse y pelar del sistema de recubrimiento.

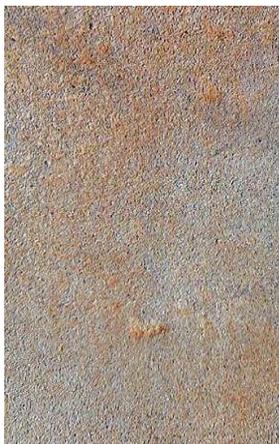
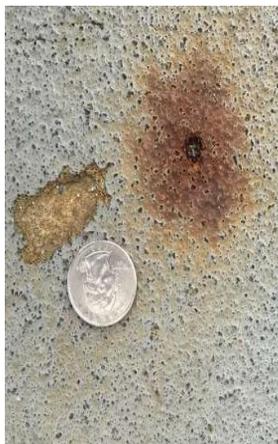
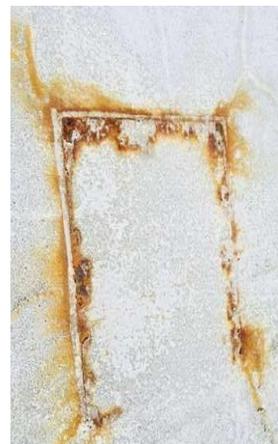
Hay manchas de oxidación de color marrón rojizo en el revestimiento. La presencia de óxido puede ser puramente estética o puede indicar una condición que afecta la integridad del sistema de recubrimiento.

- **GRANOS DE PULIDO METÁLICOS:** Las manchas de óxido se desarrollan cuando las perlas de granallado utilizadas durante la preparación de la superficie no se eliminan adecuadamente. Las manchas de óxido contaminarán todo el sistema si no se elimina el metal antes de aplicar el sistema de recubrimiento.
- **METAL EN ÁRIDOS:** El óxido también puede desarrollarse a partir de trazas metálicas contenidas en los áridos.
- **BARRA O MALLA:** también puede aparecer óxido de la barra de refuerzo o una malla demasiado cerca de la superficie.

- **GRANALLADO CON CHORRO DE ARENA (o similar):** Elimine todo el hierro y los residuos de metal de la superficie del sustrato, incluidas las grietas y las juntas.
- **SALIENTES METÁLICOS:** Después de que se haya limpiado la superficie y se haya completado el chorreo con granalla, inspeccione para ver si hay barras de refuerzo y/o malla cerca de la superficie. Si la barra de refuerzo o malla está cerca de la superficie, puede ser necesario que el propietario consulte con un Técnico de estructuras metálicas.

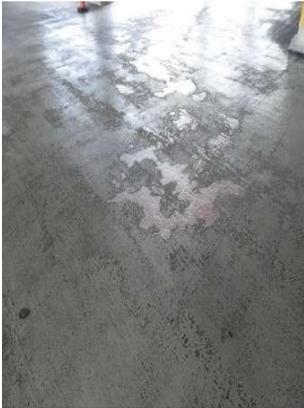
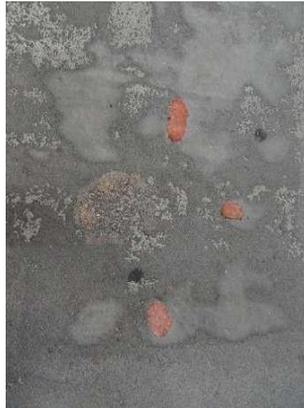
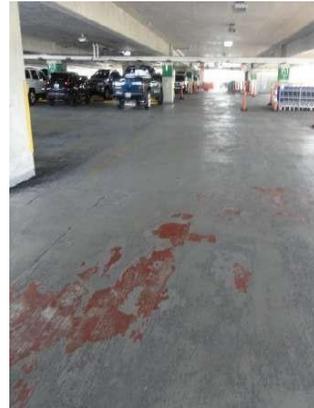
El revestimiento está desgastado, dejando al descubierto la imprimación y el hormigón desnudo.

- **SISTEMA INCORRECTO ESPECIFICADO:** El sistema aplicado no está diseñado para áreas de servicio pesado como carriles de conducción, giros, etc...
- **CONTAMINACIÓN POR HUMEDAD:** desgaste prematuro debido a la contaminación por humedad durante la aplicación.
- **MEZCLADO INCORRECTO:** No mezclar los componentes adecuadamente antes de la instalación, raspando el material sin mezclar de las paredes de los cubos, tiempo de mezcla insuficiente para una dispersión adecuada o una paleta mezcladora contaminada, resultando en componentes fuera de proporción y evitando el desarrollo apropiado de las propiedades físicas.

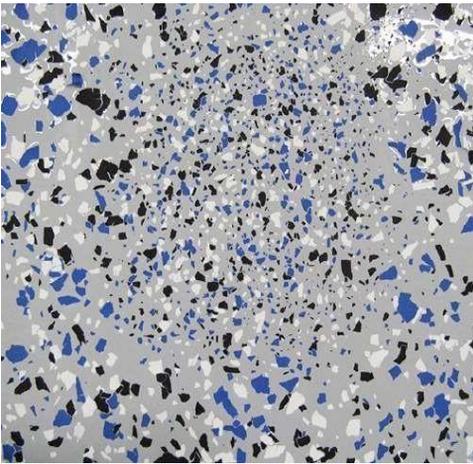
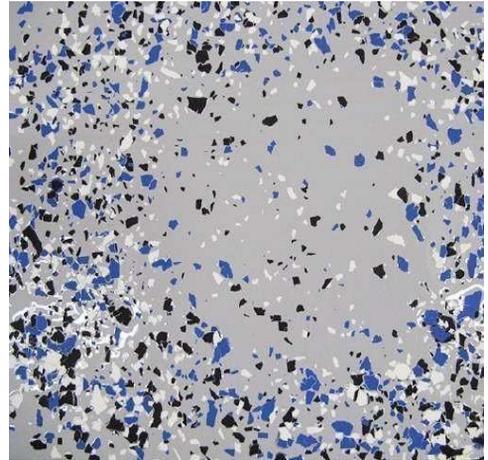
El espolvoreado de chips decorativos es un factor clave en la estética de un sistema de pavimentos decorativo, la dispersión de chips tiene que ser homogénea y sin acumulaciones para obtener una apariencia uniforme.

- **CHIPS DECORATIVOS TRANSMITIDOS DEMASIADO RÁPIDAMENTE:** Esto deja un desembolso desigual en la capa base, es importante que la persona que transmite los chips decorativos, se tome su tiempo para garantizar que la cobertura sea uniforme.
- **COPOS ROTOS DURANTE LA TRANSMISIÓN:** Esto ocasiona variaciones en el tamaño de los copos. La variación de tamaño de los copos en el pavimento se debe a que se rompen los copos en la mano mientras los transmite. Además, cada vez que se recoge más copos del cubo se rompen inadvertidamente.
- **COPOS PEGADOS:** Una vez que se hayan introducido los copos pegados en la capa base húmeda, permanecerán así y secaran formando una acumulación.

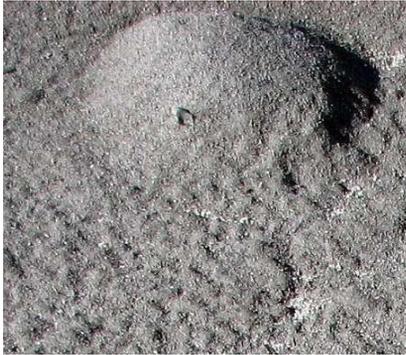
Las ampollas de espuma poliuretano son burbujas de tamaño mediano a grande en la superficie de la espuma. Por lo general, están dispersos aleatoriamente.

Ampollamiento del producto cerrado

- Corte la ampolla hasta eliminar toda la espuma no adherida.
- Inspeccione el área debajo de la ampolla en busca de degradación, humedad u otros contaminantes. Elimine cualquier contaminante y/o espuma degradada.
- Sobrellene el vacío creado por la eliminación de ampollas con espuma de reemplazo hasta que exceda el nivel de la superficie del techo.
- Recorte y lije el exceso de espuma.
- Limpie con solvente el revestimiento existente más allá del área de reparación.
- Cubra el área de reparación con el sistema de sistema de techado, superponiéndose un mínimo de 15 cm con el recubrimiento existente.

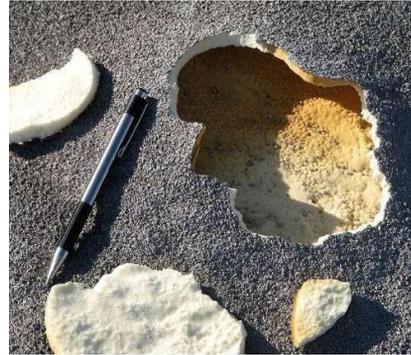
Ampollamiento del producto abierto

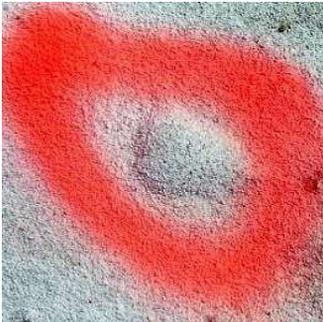
Las ampollas de revestimientos se ven como burbujas de pequeñas a medianas en la superficie del recubrimiento y pueden estar dispersas aleatoriamente o centralizarse en un solo lugar. La ampolla abierta generalmente será una burbuja única y será lisa sin la presencia de un agujero de alfiler o múltiples celdas.

Por contaminación

- **CONTAMINACIÓN POR AGUA/ACEITE:** Las ampollas pueden aparecer en grupos alrededor de la fuente de contaminación. Las fuentes de contaminación comunes son: condensación de agua, sudor y otros fluidos corporales, rocío, escarcha, líneas de aire acondicionado con fugas, etc. fugas de aceite de líneas / mangueras de aire comprimido, conductos de ventilación del horno, fugas de equipos, etc.
- **SOLVENTE ATRAPADO:** Estas ampollas se producen cuando el solvente queda atrapado por una capa superficial curada de poliuretano. Esto puede ser el resultado de una aceleración excesiva del recubrimiento, la aplicación de un recubrimiento demasiado grueso o cuando el solvente utilizado durante la limpieza no se ha evaporado antes del recubrimiento o si el charco de solvente permanece en un área baja.

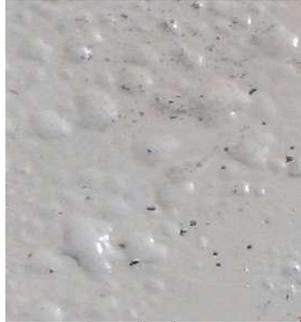
Por disolvente atrapado

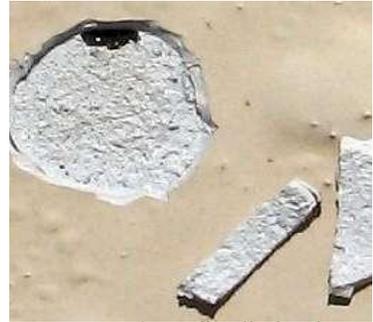
Ampolla eliminada

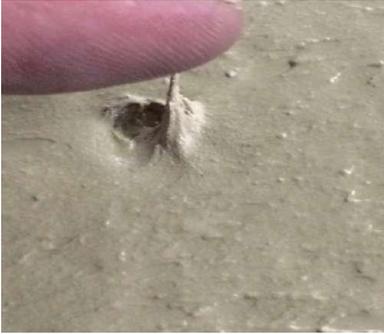
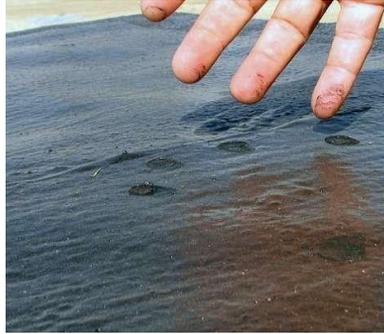
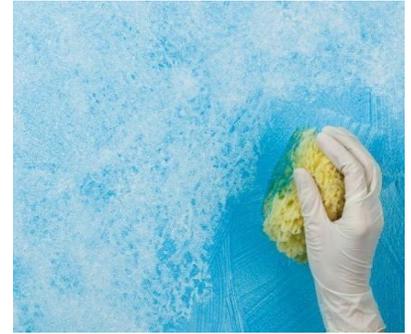
Después de que haya transcurrido el tiempo de curado esperado, el recubrimiento aún está blando y puede transferirse cuando se toca.

- **TEMPERATURAS EN FRÍO:** Los tiempos de curado se publican típicamente a 23°C con 50% de humedad relativa, a medida que las temperaturas caen por debajo de los 15°C y la humedad relativa cae por debajo del 30%, se puede esperar que los tiempos de curado se extiendan mucho más de lo estipulado.

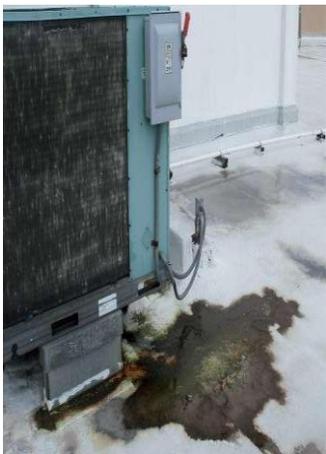
La descarga de las líneas de condensación de los equipos del techo causa contaminación del revestimiento.

Líneas de drenaje de condensado desconectadas como

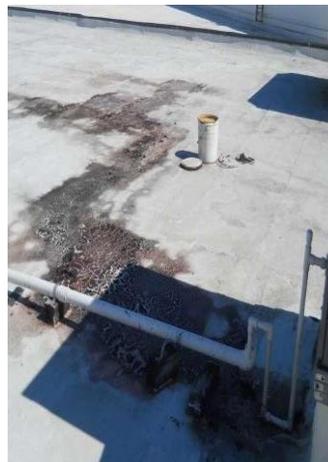
Las líneas de drenaje de condensado mal mantenidas dan un resultado un recubrimiento contaminado

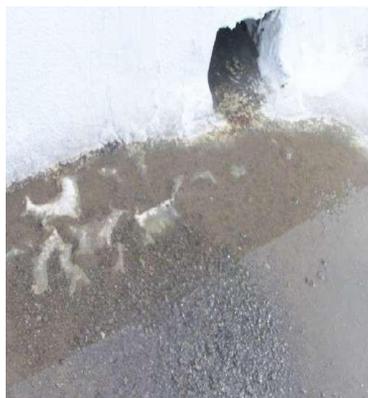
Un sumidero instalado incorrectamente puede provocar el encharcamiento de agua y evitar el drenaje en puntos bajos. Los drenajes deben limpiarse periódicamente para eliminar los desechos y permitir un drenaje adecuado del techo.

Sumidero instalado demasiado alto.

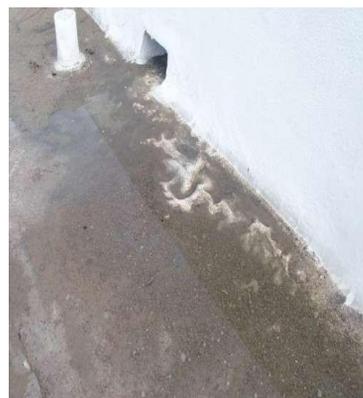
Deslaminación por sumidero ocluido y estancamiento de agua
