## Gutachterliche Stellungnahme zu Feuchteschäden in der Stadtvilla, Leinpfad 78, Hamburg

**Objekt:** Stadtvilla, Leinpfad 78, Hamburg-Winterhude

**Inhalte des Auftrages:** **Detaillierte Untersuchung und Einschätzung von Feuchteschäden in der Stadtvilla, Leinpfad 78, Hamburg**

Datum des Berichtes: 18.10.2006

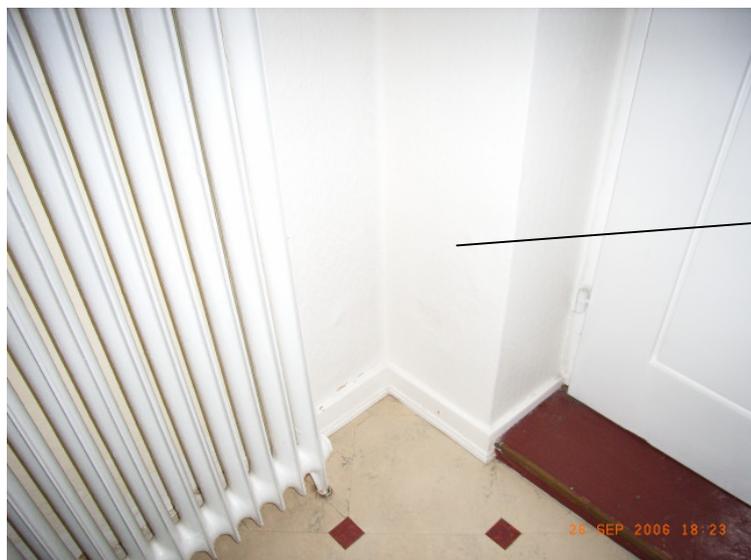
Bild 8

Kaum  
wahrnehmbare  
Verfärbung der  
Tapete

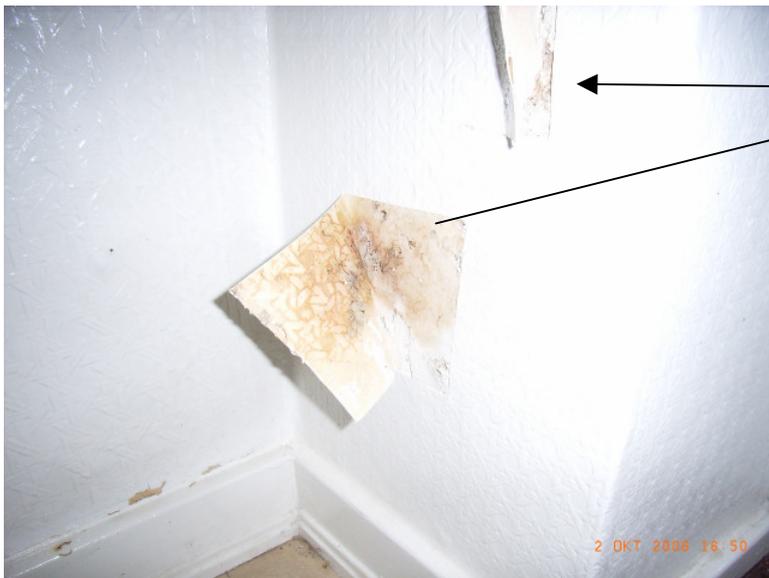
Bild 10

Nach Öffnung der beschriebenen Stelle wurde festgestellt, dass sich unterhalb der Tapete sowohl an der Wand als auch an der Tapete selber Schimmelpilzen gebildet hatte.

Geöffnete Wandstellen  
mit Schimmelpilzen  
unter der Tapete und im  
Putz

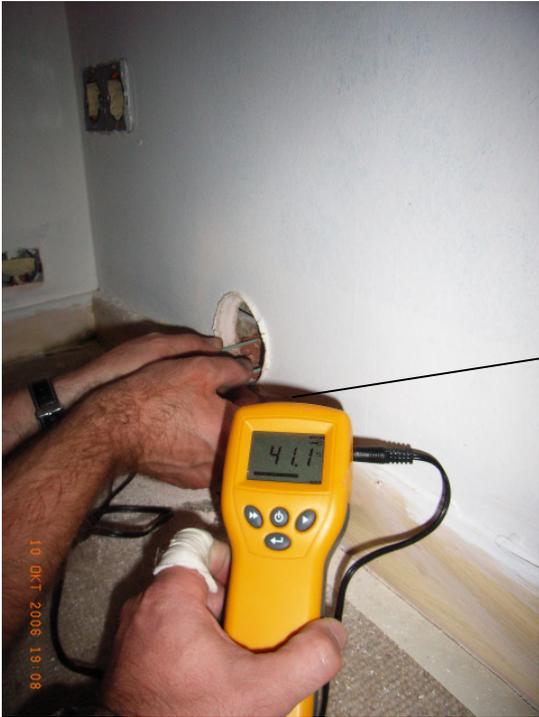
Bild 13

Zimmer 1 angrenzend zum Flur 3, bis zu 44% HFÄ (Messpunkt 1.2 Anlage 2) dargestellter Wert 41,1 % HFÄ,

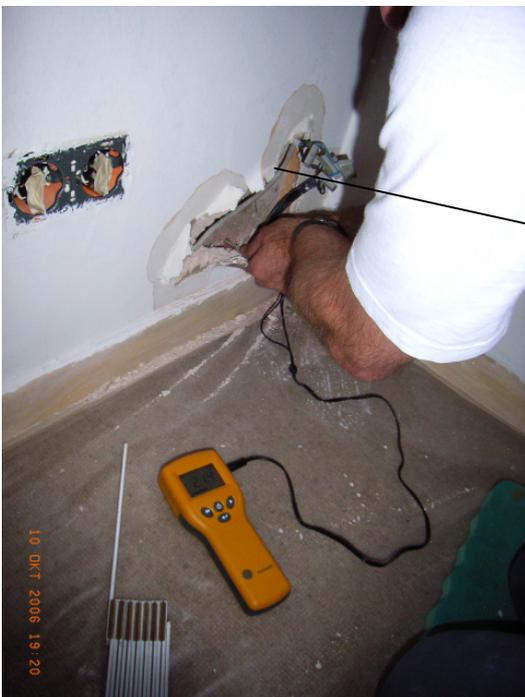
Bild 14

Außenecke des Zimmers 1, 21% HFÄ (Messpunkt 1.3 Anlage 2)

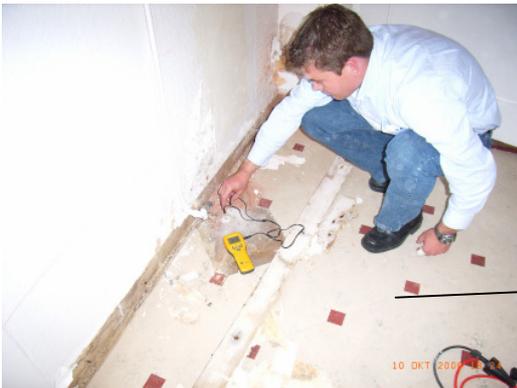
Bild 15

feststellbar. Im Bereich des Fußbodens und kurz unterhalb des Fußbodens im Flur 3 wurden sowohl an der Außenwand als auch an der Treppenhausinnenwand Feuchtigkeitswerte 52 % bis 100% HFÄ (Messpunkt 1.4 und 1.5) festgestellt.

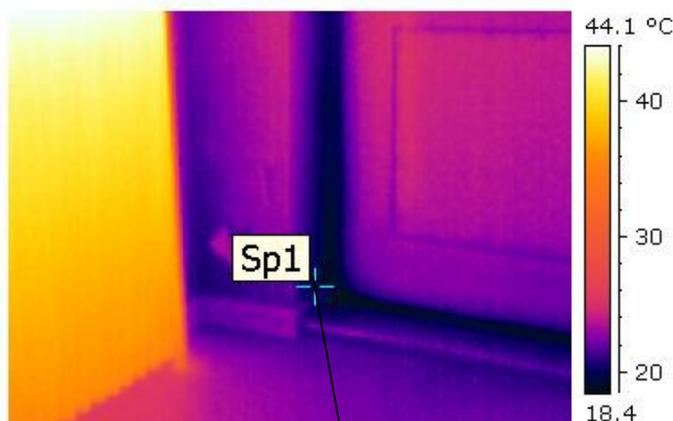
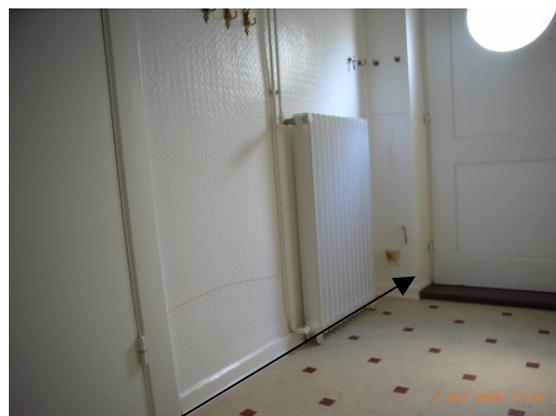
Bild 20 IFR1 siehe Anlage3

Sichtbare Wärmebrücke die sich im Winter und im Sommer durch Kondensation von Wasserdampf bemerkbar macht

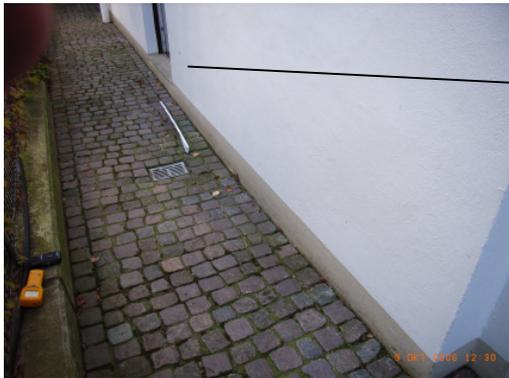
Bild 25

Im Bereich des Nebeneingangs auf der Nordseite ist die rechte Wandfläche oberhalb der Geländeoberkante des Naturpflasters bis zum Weinkeller relativ belastet. Die Werte schwanken zwischen 200 und 300 Digits. Optisch ist die Fassade noch in einem guten Zustand.

Dabei ist auffällig, dass sich die Durchfeuchtung der Wand bis zu einer Höhe von ca. 1 Meter zeigt. Die weitere Fassadenfront bis zum Hauptportal ist nicht wesentlich anders beschaffen. Die Schwelle zum Nebeneingang ist ein wesentlicher Schwachpunkt, dies kann man auch schon am Putz und aus einer Ausbeulung erkennen.

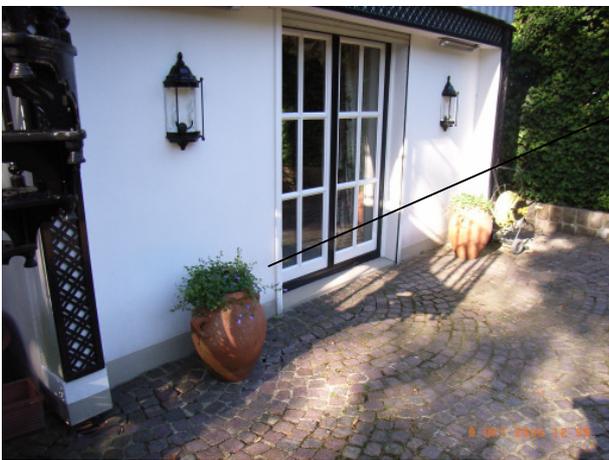
Bild 28

Gartenfassade ohne weitere Auffälligkeiten

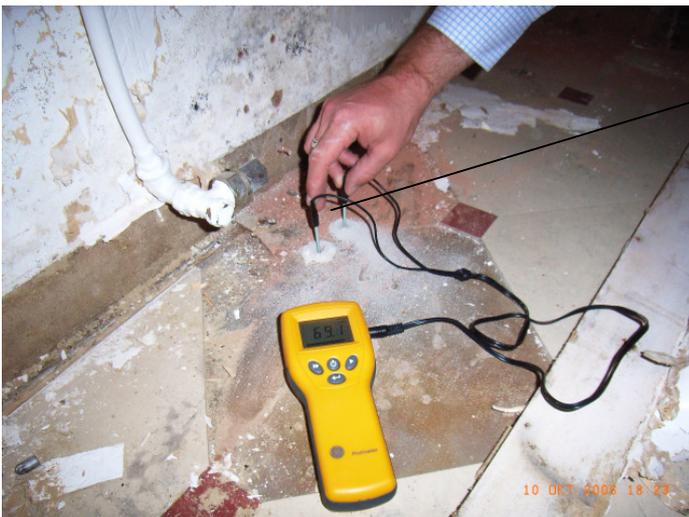
Bild 31

Im Fußboden wurden vor der Wand Werte von 24% bis 100% HFÄ festgestellt (Messpunkt 1.4)

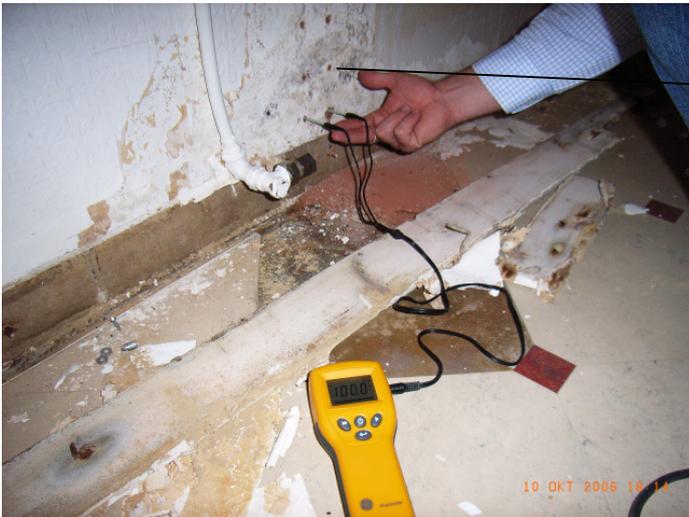
Bild 32

Werte von 22 % bis 100 % HFÄ wurden an der Trennwand zum Treppenhaus 4 am Aufstellungsplatz hinter dem Heizkörper gemessen (Messpunkt 1.5)

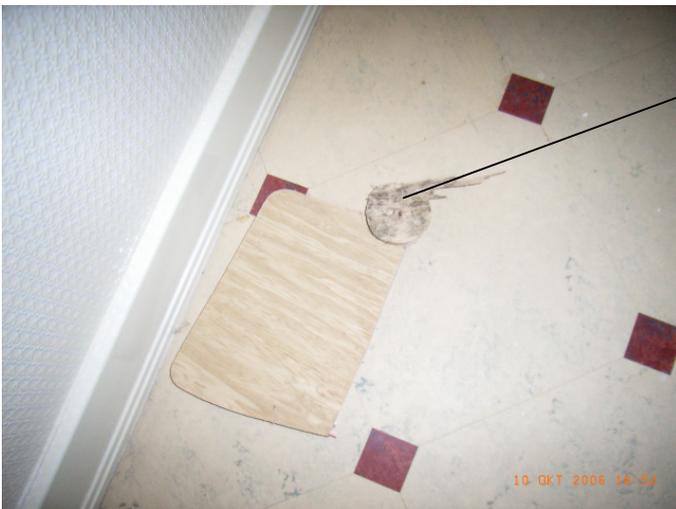
Bild 33

In die Verkleidung der Außenwand des Treppenhauses 4 wurden unterhalb der Treppe Sichtöffnungen eingesägt. Die Verkleidung besteht aus einer Holzverbundplatte. Die Holzverbundplatte ist innenseitig zum Hohlraum zur Außenwand bis in Höhe von ca. 15 bis 20 cm mit Schimmel besetzt.

Schimmel besetzte Holzverkleidung aus der Sichtöffnung über der Sockelleiste im Treppenhaus 4

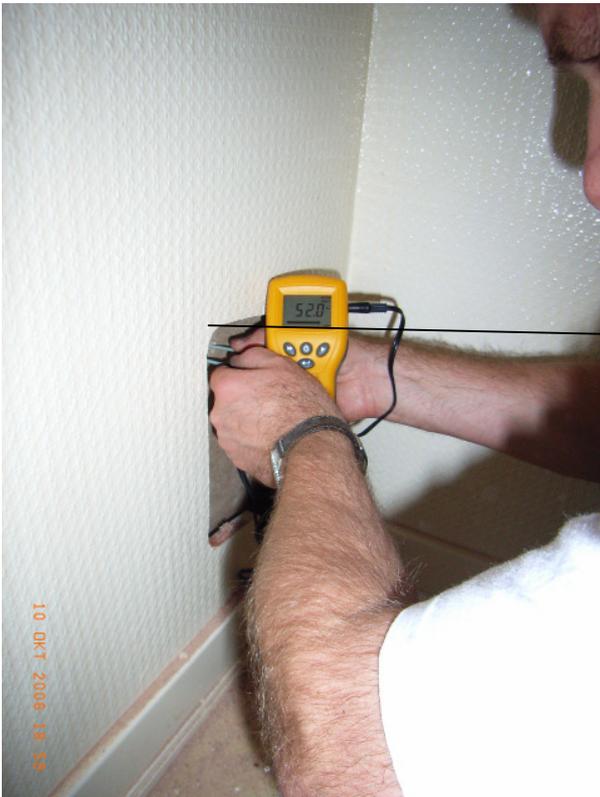
Bild 34

Ca. 50 cm über dem Fußboden wurde noch ein Wert von 50% HFÄ gemessen.  
(Messpunkt 1.7)

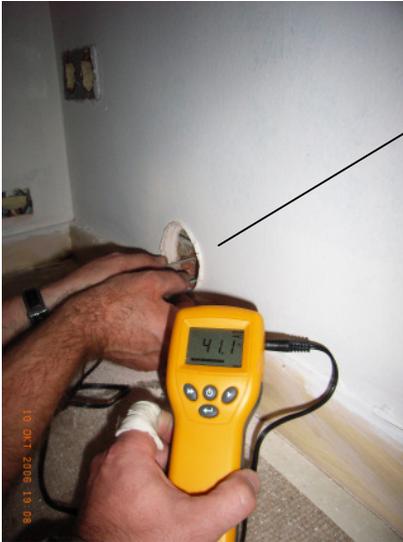
Bild 36

Zimmer 1: In dieser Sichtöffnung wurde ein Wert von 41,1 % bis 44% HFÄ (Messpunkt 1.2) gemessen.

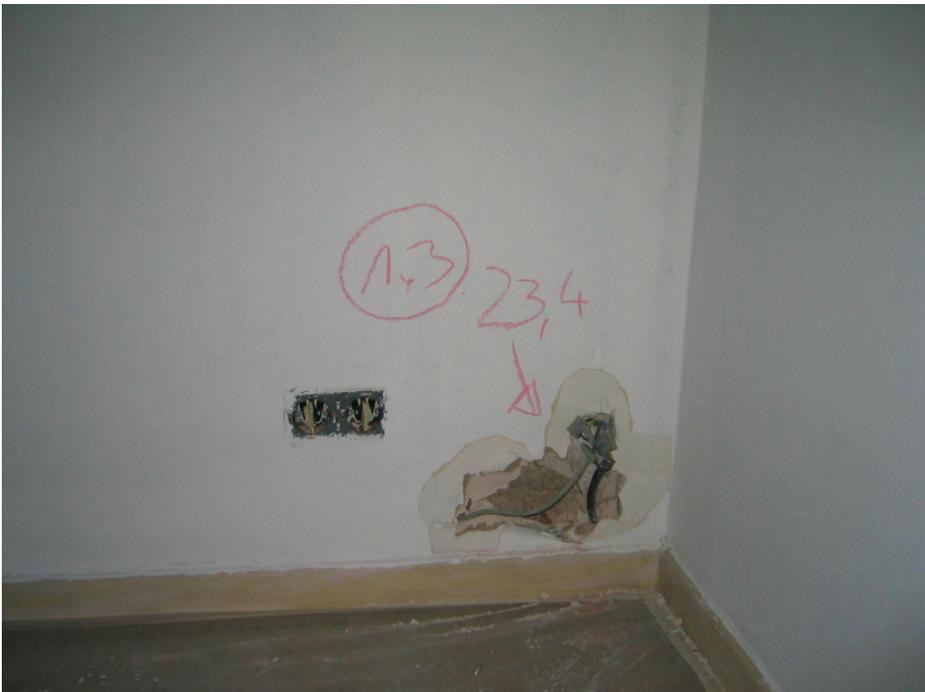
Bild 37

Eine zweite Öffnung wurde in der nördlichen Zimmerecke in die Vorsatzschale eingebracht. In diesem Bereich wurde ein HFÄ von noch 21% bis 23,4% (Messpunkt 1.3) gemessen. (siehe Bild 37)

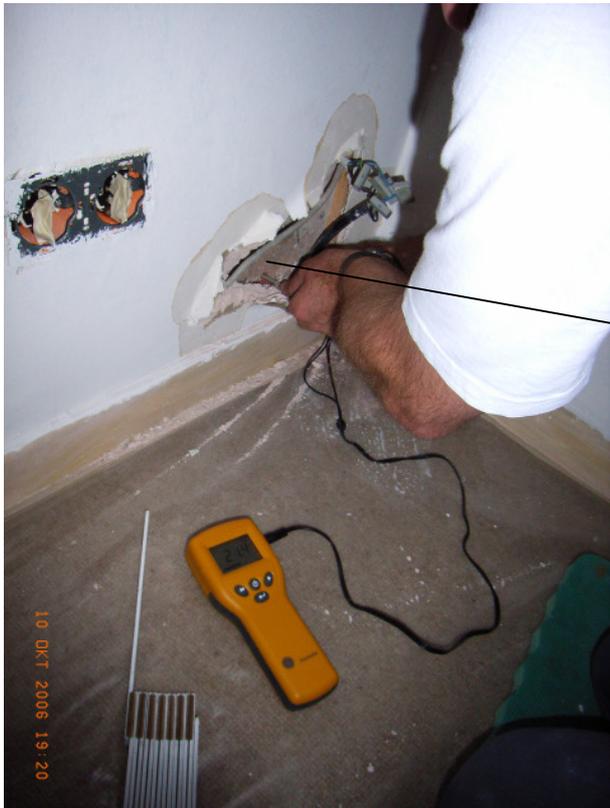
Bild 38

Eine zweite Öffnung wurde in der nördlichen Zimmerecke in die Vorsatzschale eingebracht. In diesem Bereich wurde ein HFÄ von noch 21% bis 23,4% (Messpunkt 1.3) gemessen.

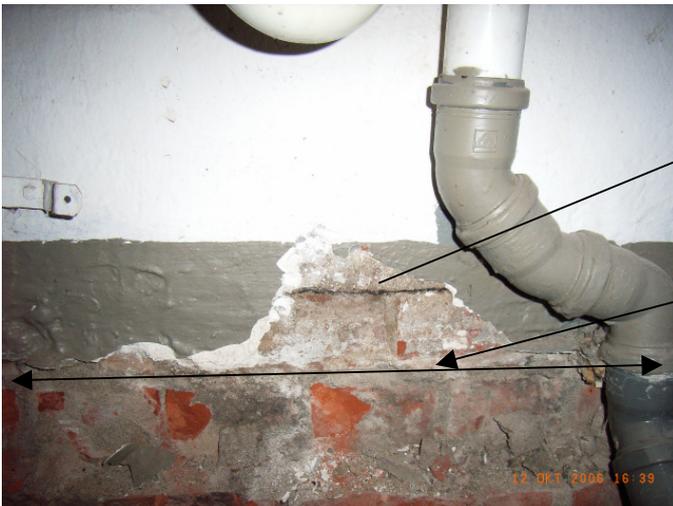
Bild 50

Bei Arbeiten im Heizungskeller, wo die Kellersohle heraus gebrochen werden musste, wurde festgestellt, dass die Fundamente aus Ziegelstein gemauert wurden. Dort konnte weiterhin gemessen werden, dass die Außenfundamente 100% durchfeuchtet sind

Diese Horizontalsperre befindet sich oberhalb des Fußbodens über der ersten Ziegellage.

Frei gelegte Horizontalsperre im Heizungskeller,  
Höhe ehemaliger Fußboden

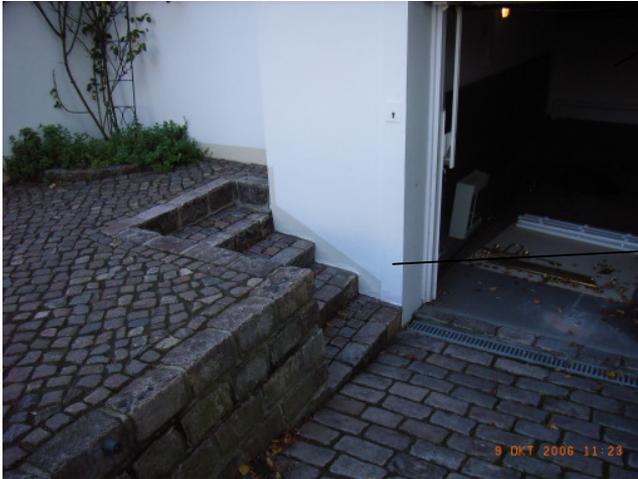
09.10.2006  
Das Bild zeigt die linke Garagentoreingangssituation an der Straßenfront auf der Westseite des Gebäudes

An der gekennzeichneten Wand und der Leibung des Garagentores sind vielzählige z.T. auch große Putzrisse die in der folgenden Fotodokumentation noch weitergehend dargestellt werden.

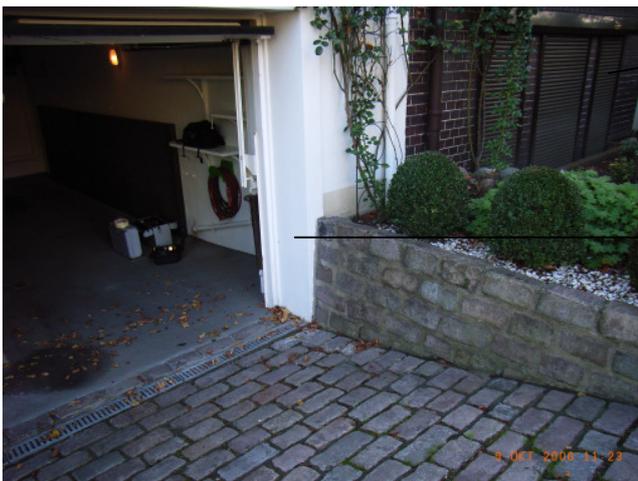
Rechte Garageneingangssituation

09.10.2006  
An der Leibung des Garageneingangstores und auch auf dieser Seite entsprechende Putzschädigungen schon erkennbar. Diese werden im weiteren Dokumentationsverlauf näher dargestellt.

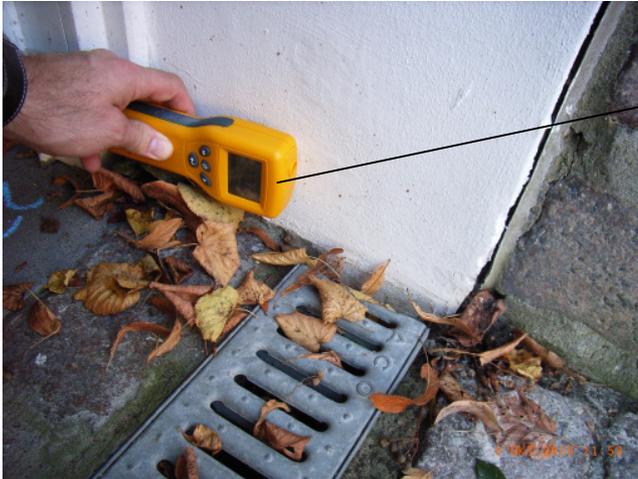
09.10.2006  
Rechte Garagentorleibung.  
Messwert 270 Digits ca. 27%  
HFÄ im Putz kurz über der  
Geländeoberfläche, als  
beachtenswert einzustufen.

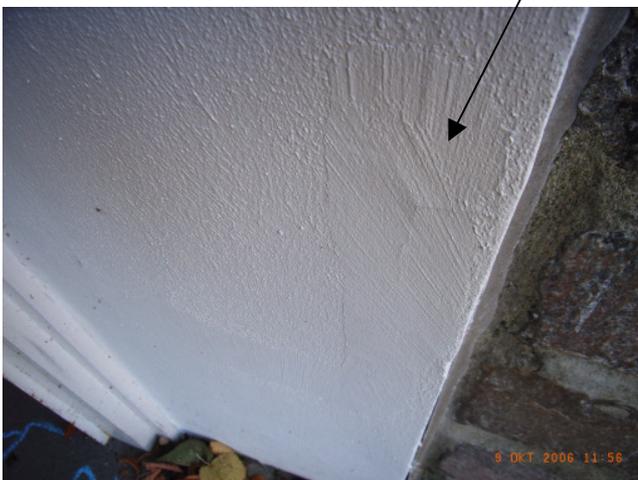
P:\Eigene Gutachten-Versuche\Kvarnström\Ordner für Fotoanlage\RIMG8491.JPG

09.10.2006  
Erkennbare  
Putzausbesserung an der  
rechten  
Garagentorleibung. Die  
Putzausbesserung ist  
gerissen und klingt beim  
Abklopfen hohl.  
Eindringende Feuchtigkeit  
und aufsteigende  
Feuchtigkeit werden in  
Zukunft den Putz an dieser  
Stelle abblättern lassen.

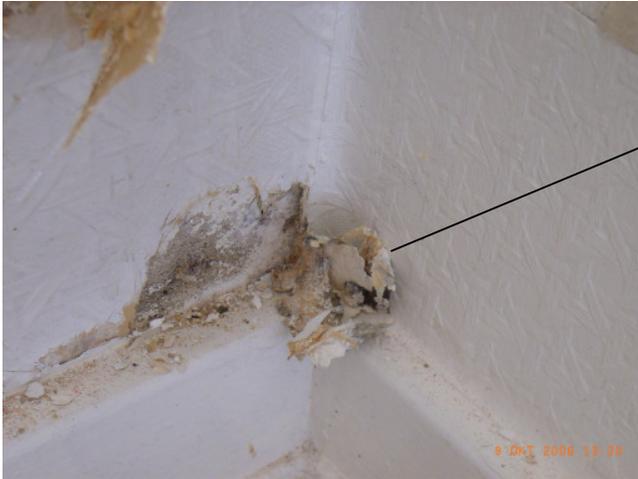
09.10.2006  
Wandecke zwischen  
Treppenhaus 4 und Flur 3 im  
Keller. Nach Entfernen der  
Tapete oberhalb der  
Fussbodenleiste ist auch an  
dieser Stelle Pilzmyzell zu  
erkennen.

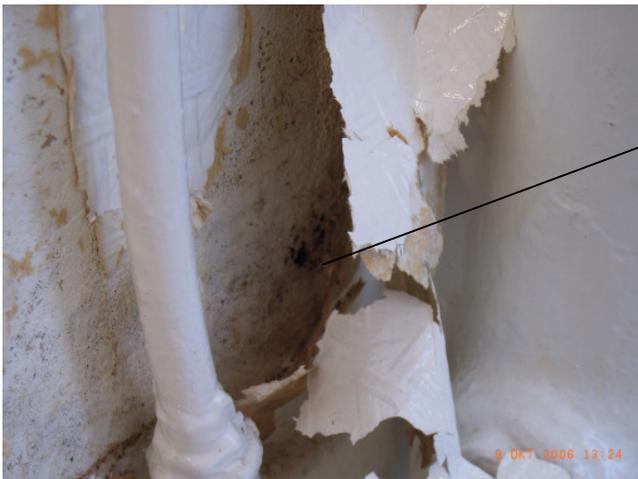
09.10.2006  
Nach Entfernen der Tapete  
links neben dem Heizkörper  
und Lösen der Tapete hinter  
dem Heizkörper ist  
Pilzbefall am Putz zu  
erkennen.

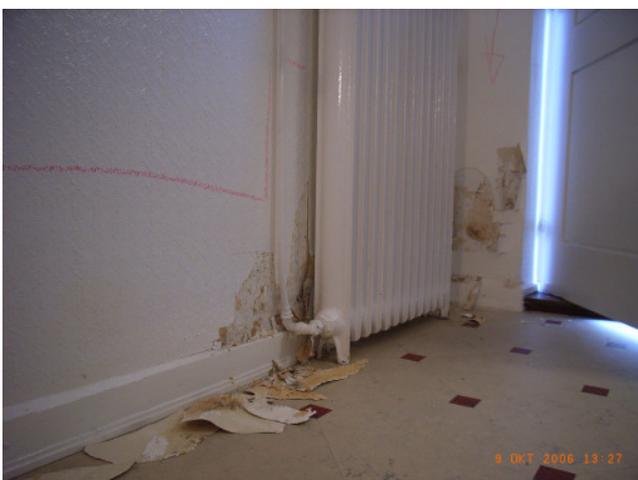
09.10.2006  
Auf dem Bild sind die  
entfernten Tapetenreste und  
die Wandflächen erkennbar,  
welche mit Pilzbefall bereits  
infiziert sind. Danach wurde  
der Heizkörper demontiert und  
die Sockelleiste entfernt.  
Wobei festgestellt wurde, dass  
diese in diesem Bereich völlig  
verrottet war.

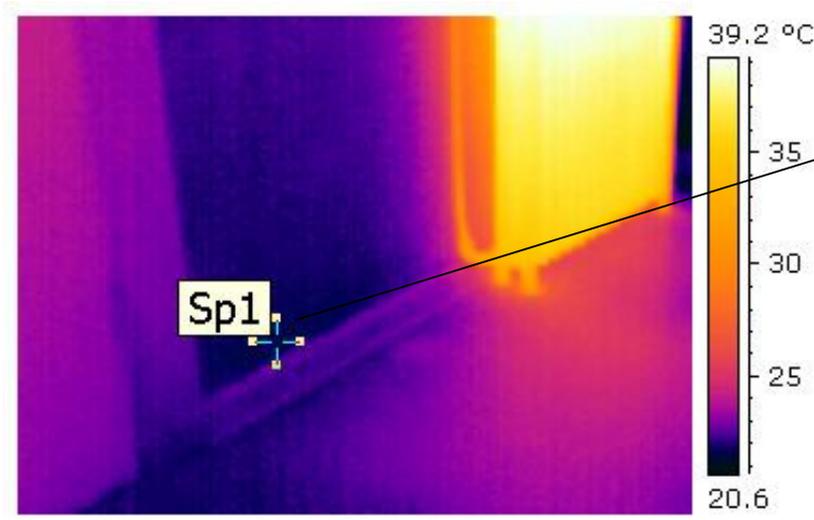
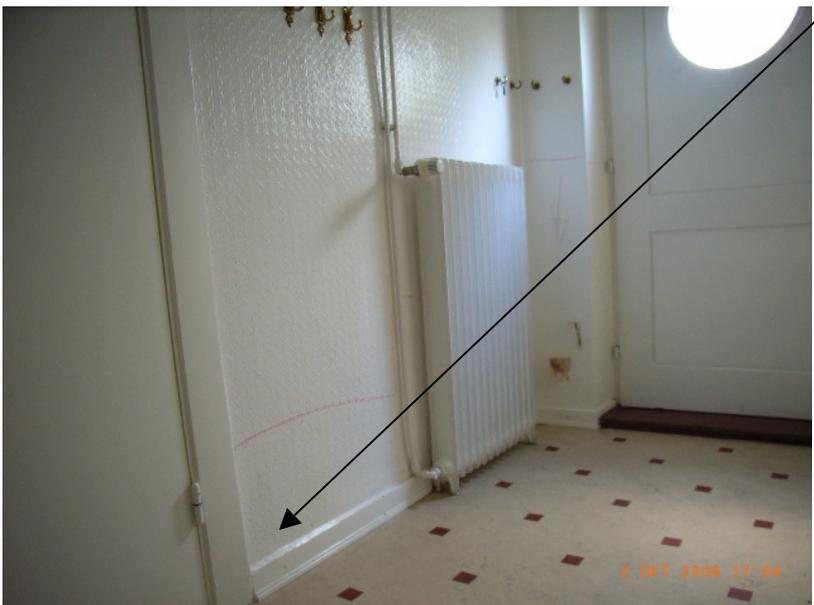
P:\Eigene Gutachten-Versuche\Kvarnström\Ordner für Fotoanlage IFR\2IFR\_0061.jpg

Messstelle IFR2, Anlage 3  
Treppehauswand rechts  
neben der Tür mit  
Heizkörper im Hintergrund.  
Dunklere Farbe weist auf  
eine andere Temperatur  
als auf die umgebenden  
Oberflächentemperaturen  
hin. Dies ist ein Zeichen  
für eine höhere  
Wärmeleitfähigkeit des  
Materials durch eine  
erhöhte Materialfeuchte im  
Vergleich zur restlichen  
Umgebung. Durch die  
Messergebnisse wird das  
Infrarotbild bestätigt.

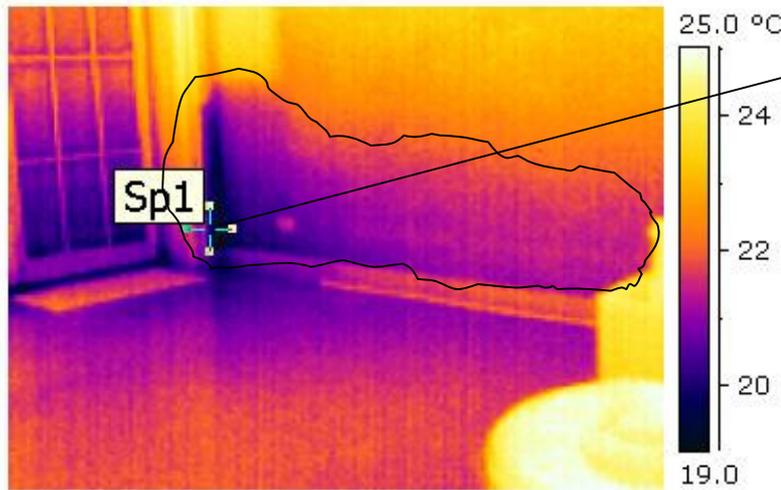
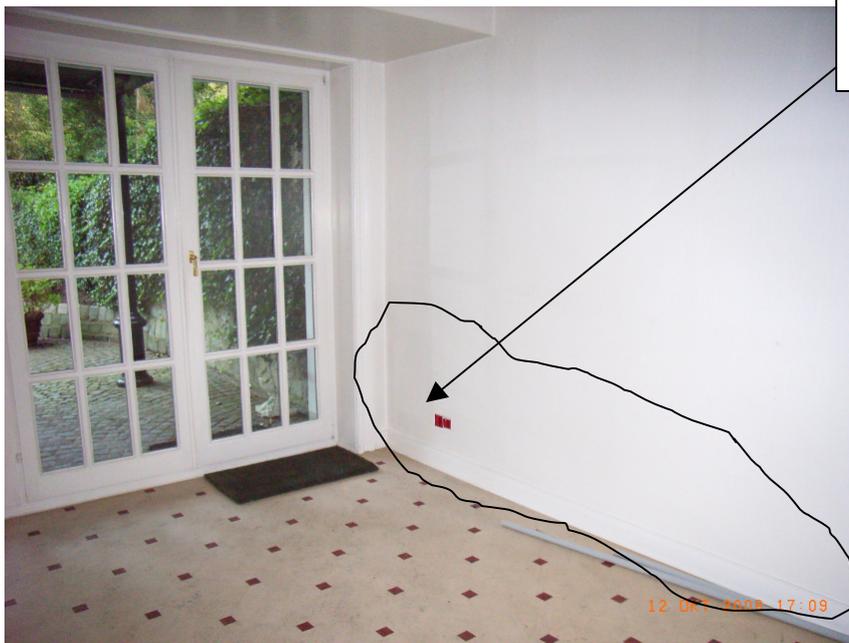
P:\Eigene Gutachten-Versuche\Kvarnström\Ordner für Fotoanlage IFR\4IFR\_0066.jpg

Messstelle IFR4, Anlage 3 Innenwand Zimmer 2 zum Nachbarhaus. Dunklere Farbe weist auf eine andere Temperatur als auf die umgebenden Oberflächentemperaturen hin. Dies ist ein Zeichen für eine höhere Wärmeleitfähigkeit des Materials durch eine erhöhte Materialfeuchte im Vergleich zur restlichen Umgebung. Durch die Messergebnisse wird das Infrarotbild bestätigt.

Die Aufsteigende Feuchtigkeit aus der Gründung ist auch an den Innenbauteilen akut.

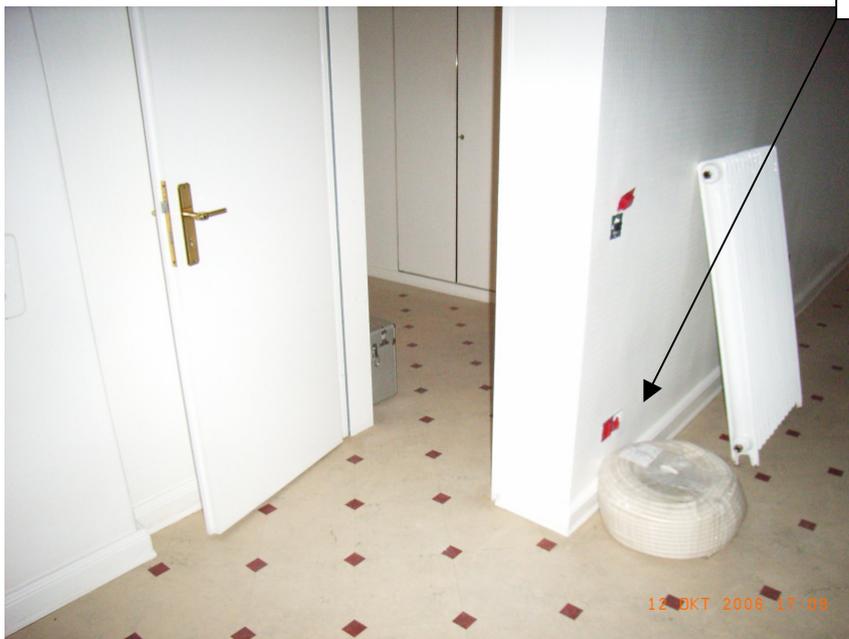
P:\Eigene Gutachten-Versuche\Kvarnström\Ordner für Fotoanlage IFR\5IFR\_0065.jpg

Messstelle IFR5, Anlage 3  
Innenwand Zimmer 2 zum Flur  
3.  
Dunklere Farbe weist auf eine  
andere Temperatur als auf die  
umgebenden  
Oberflächentemperaturen hin.  
Dies ist ein Zeichen für eine  
höhere Wärmeleitfähigkeit des  
Materials durch eine erhöhte  
Materialfeuchte im Vergleich  
zur restlichen Umgebung.  
Durch die Messergebnisse  
wird das Infrarotbild bestätigt.

Die Aufsteigende Feuchtigkeit  
aus der Gründung ist auch an  
den Innenbauteilen akut.
