FOTOANLAGE 3

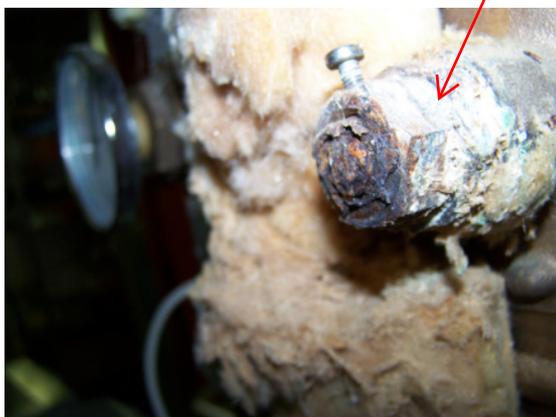
Z:\Projekte\2009-Projekte\2009-09 Le Meridien-Hotel an der Alster\Fotoanlagen Dokumentationen\Anlage 3

Im Rotgußmeßstutzen ist ein nicht mehr identifizierbares , stark korrodiertes Metalelement vorgefunden worden. Wahrscheinlich Stopfen aus verzinktem Stahl Ob dieses einen aktiven Einfluß auf die Wasserqualität hat kann der Verfasser nicht bestimmen. Es ist jedoch nicht auszuschließen. Es muß in jedem Fall entfernt werden, da Schäden an der Installation im Direkten Umfeld vorprogrammiert sind.

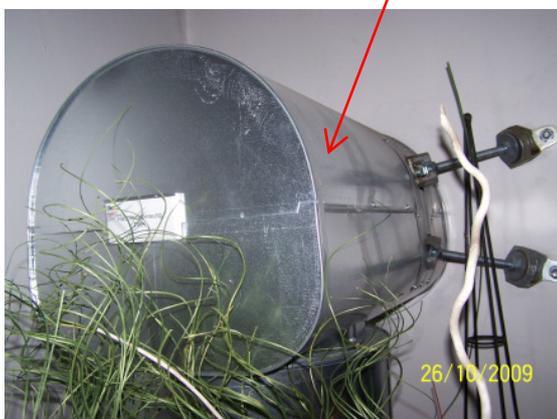
Z:\Projekte\2009-Projekte\2009-09 Le Meridien-Hotel an der Alster\Fotoanlagen Dokumentationen\Anlage 3 Mischinstallationen\100_6324.JPG

Wasserzählermeßstrecke, Umgehungsleitung, aus Kupfer-, Messing- und Rotgussinstallationen. Im isolierten Zustand

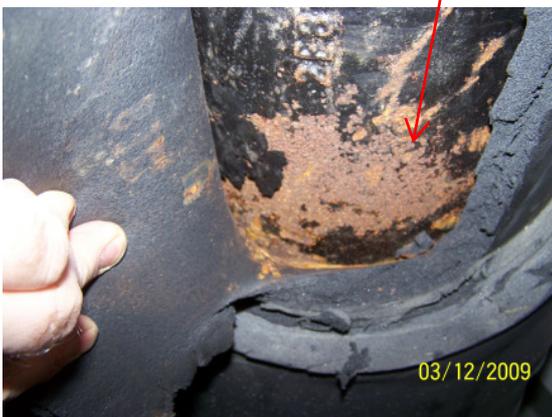
Z:\Projekte\2009-Projekte\2009-09 Le Meridien-Hotel an der Alster\Fotoanlagen Dokumentationen\Anlage 3 Mischinstallationen\100_7300.JPG

Durch Schweißwasser und eine schadhafte Beschichtung des Druckgußroohres und -der -armaturen ist unter der Isolierung Korrosion aufgetreten.

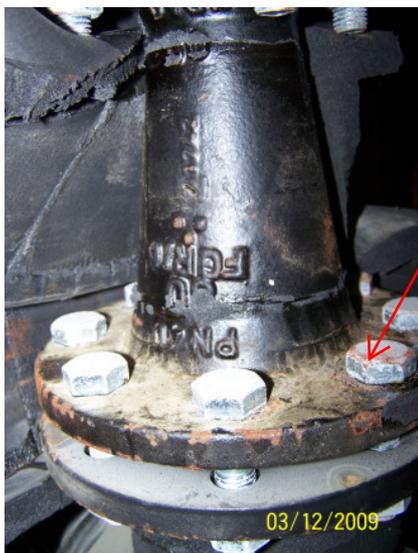
Z:\Projekte\2009-Projekte\2009-09 Le Meridien-Hotel an der Alster\Fotoanlagen Dokumentationen\Anlage 3 Mischinstallationen\100_7310.JPG

Durch Schwitzwasser und eine schadhafte Beschichtung des Druckgußroohres und -der -armaturen ist unter der Isolierung Korrosion aufgetreten.
Durch die Verwendung von verzinkten Stahlschrauben und Gewindestäben ist Kontaktkorrosion aufgetreten.
Langfristig besteht die Gefahr des Rohrbruchs bei voranschreitender Zerstörung der Befestigungs- und Verbindungselemente.
Die Beschichtung der Installationen muß erneuert werden.
Die Verbindungs- und Befestigungselemente(Schrauben, Muttern, Gewindestäbe) sollten gegen Edelstahl Schrauben ausgetauscht werden.

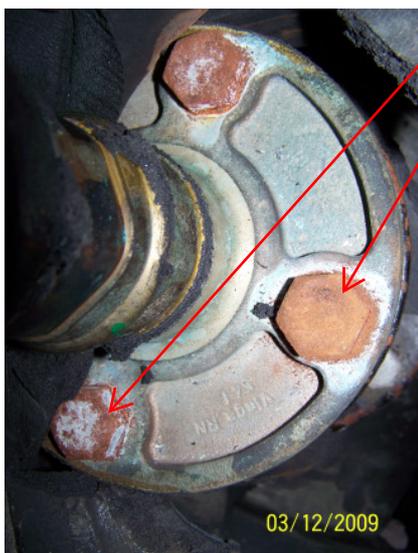
Z:\Projekte\2009-Projekte\2009-09 Le Meridien-Hotel an der Alster\Fotoanlagen Dokumentationen\Anlage 3 Mischinstallationen\100_7314.JPG

Durch Schwitzwasser ist unter der Isolierung Korrosion aufgetreten.
Durch die Verwendung von verzinkten Stahlschrauben und Gewindestäben ist Kontaktkorrosion an den Rotgußarmaturen und Flanschverbindungen aufgetreten.
Langfristig besteht die Gefahr des Rohrbruchs bei voranschreitender Zerstörung der Befestigungs- und Verbindungselemente.
Die Beschichtung der Installationen muß erneuert werden.
Die Verbindungs- und Befestigungselemente (Schrauben, Muttern, Gewindestäbe) sollten gegen Edelstahl Schrauben ausgetauscht werden.

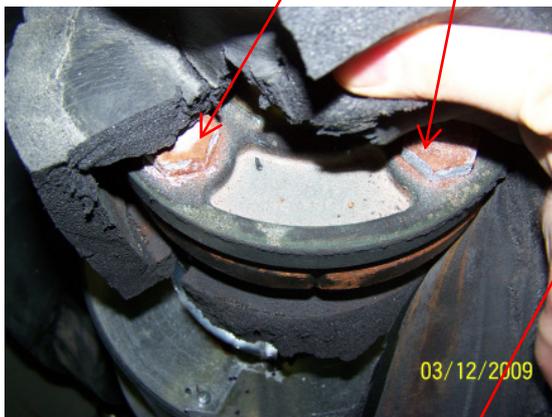
Z:\Projekte\2009-Projekte\2009-09 Le Meridien-Hotel an der Alster\Fotoanlagen Dokumentationen\Anlage 3 Mischinstallationen\100_7329.JPG

Durch Schwitzwasser ist unter der Isolierung Korrosion aufgetreten.
Durch die Verwendung von verzinkten Stahlschrauben und Gewindestäben ist Kontaktkorrosion an den Rotgußarmaturen und Flanschverbindungen aufgetreten.
Langfristig besteht die Gefahr des Rohrbruchs bei voranschreitender Zerstörung der Befestigungs- und Verbindungselemente.
Die Beschichtung der Installationen muß erneuert werden.
Die Verbindungs- und Befestigungselemente(Schrauben, Muttern, Gewindestäbe) sollten gegen Edelstahl Schrauben ausgetauscht werden.
