Umnutzung Trompetenhaus

Projektarbeit zur Berufsprüfung Handwerker in der Denkmalpflege (HID)
Fachrichtung Mauerwerk/Verputz

Ort: Thundorferstrasse 18, 8500 Frauenfeld

Datum: 7. März 2023

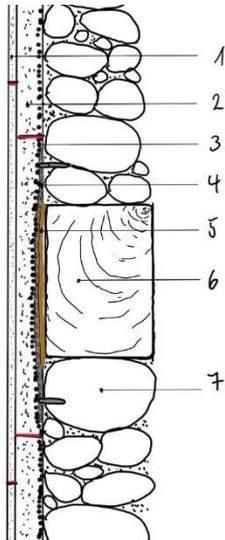
Abbildung 9 Skizze Rissprophylaxe

Der Putz in den oberen Bereichen zeigte sich in einem mässigen bis guten Zustand. Kleinere Risse und Hohlstellen waren die häufigsten Schadenbilder. In der unteren Zone Richtung Sockelbereich, erschienen zum Teil grössere Schäden wie Abplatzungen des Putzes und Pilzbefall im Schwellenbalken. Mit dieser Ausgangslage erschien eine Instandstellung des bestehenden Putzes für sinnvoll. Man würde im oberen Teil die Risse mit einer Rissprophylaxe reparieren. Da man wusste das unter dem Putz eine Fachwerkkonstruktion verborgen war, konnte das Vorgehen bei einer Rissanierung genauer festgelegt werden. Auf der ersichtlichen Skizze wird gezeigt, wie eine Rissprophylaxe auf einer Holzkonstruktion ausgeführt werden kann. In der Tabelle wird ein Ortsmörtel vorgeschlagen für die Grund und Deckputzarbeiten.

1. Deckputz abgerieben, Putzstärke 2 bis 4mm
2. Grundputz, Putzstärke 20 bis 25mm
3. Zement- Kalk Anwurfmörtel, Putzstärke 3 bis 4mm
4. Armanet Bewehrung mechanisch befestigt
5. Jutengewebe anstelle des Trennvlies auf Holzuntergründe
6. Fachwerkbalken
7. Ausmauerung mit Bollen und Bruchsteinen

Von der Rissflanke aus sollten beidseitig ca. 20 cm angezeichnet werden für den Begrenzungsschnitt im Grundputz (mit Rot markiert). Des Weiteren wird der Deckputz ca. 10 cm vom ersten Begrenzungsschnitt vorsichtig entfernt. So entsteht ein Treppensystem und kann Risse vorbeugen.

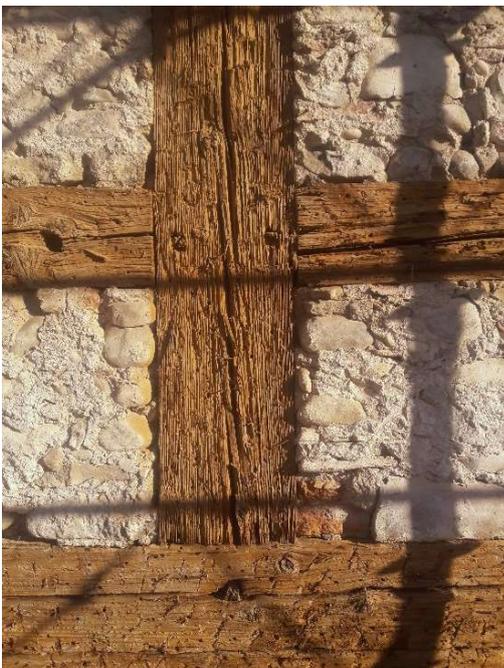
Abbildung 13 Holzbalken nach Trockeneisverfahren

Der Zimmermann konnte den Schwellenbalken ersetzen und weitere kleine Reparaturarbeiten ausführen. Anschliessend erhielten die alten Balken eine Schönheitskur mit Hilfe des Trockeneisverfahrens. Die Ausmauerungen des Fachwerks waren in einem erstaunlich guten Zustand. Nur kleine Fehlstellen und der Bereich beim Schwellenbalken mussten mit Stopfmörtel und Steinen ergänzt werden. Da in der Ausfachung mit weichem Mörtel gearbeitet werden musste, ist hier der Stopfmörtel dem Bestand angepasst worden (siehe Tabelle). Des Weiteren erfolgte ein nicht deckender Anwurf mit einem Hydraulikkalk-Vorspritzmörtel, um eine Haftung zu erzielen auf den Steinköpfen der Bollensteine.

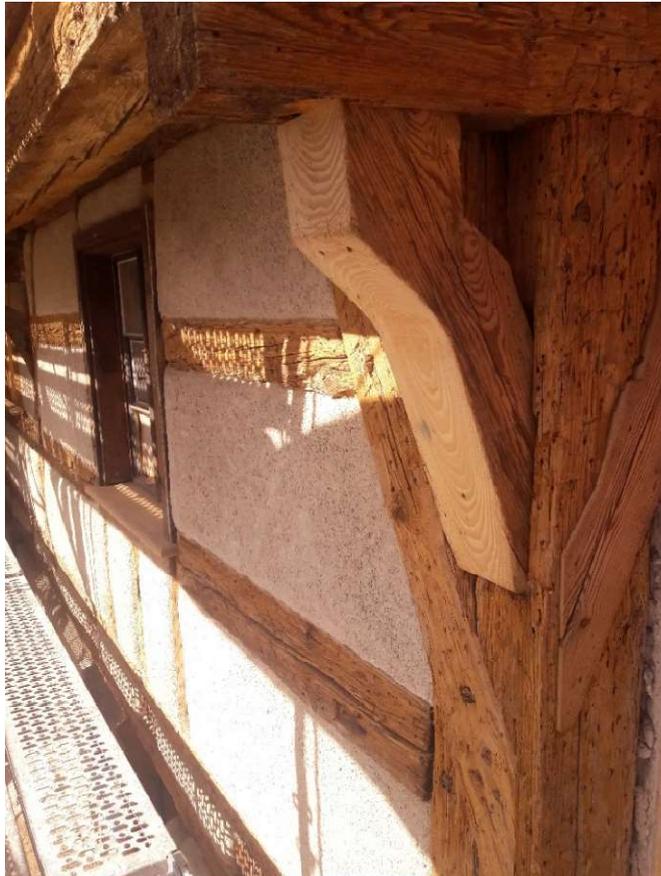
Abbildung 14 Fertig aufgerauter Grundputz

wenig mit der Kelle geformt. Ausserdem sollten die Flächen nicht glatt, sondern eher grob abgezogen werden. Die Putzstärke fiel in der Regel auf ca. 1.5 bis 2 cm. Wo grössere Putzstärken anfielen, liess man die erste Lage ansteifen und warf die zweite Lage an. Bei einem lederharten Zustand des Grundputzes wurde er gekratzt und beim Übergang Mörtel zu Holz ein Kellen Schnitt ausgeführt. Der Grundputz musste weitere 14 Tage stehen für das Aufbringen des Deckputzes. Die Nachbehandlung mit Spitzpumpe und Wasser erfolgte in dieser Zeit anfangs mehrmals täglich und gegen Ende der 14 Tage einmal täglich.

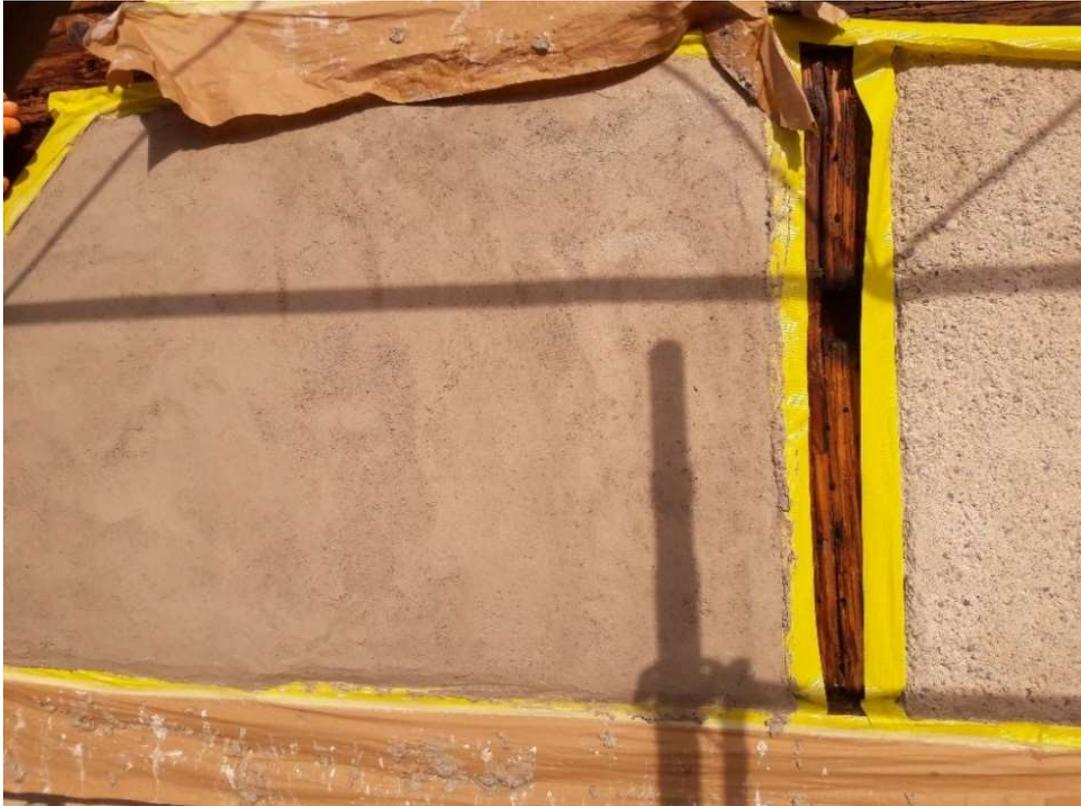
Abbildung 15 Fertig geglätteter Deckputz, bereit für den ersten Anstrich Sumpfkalktünche

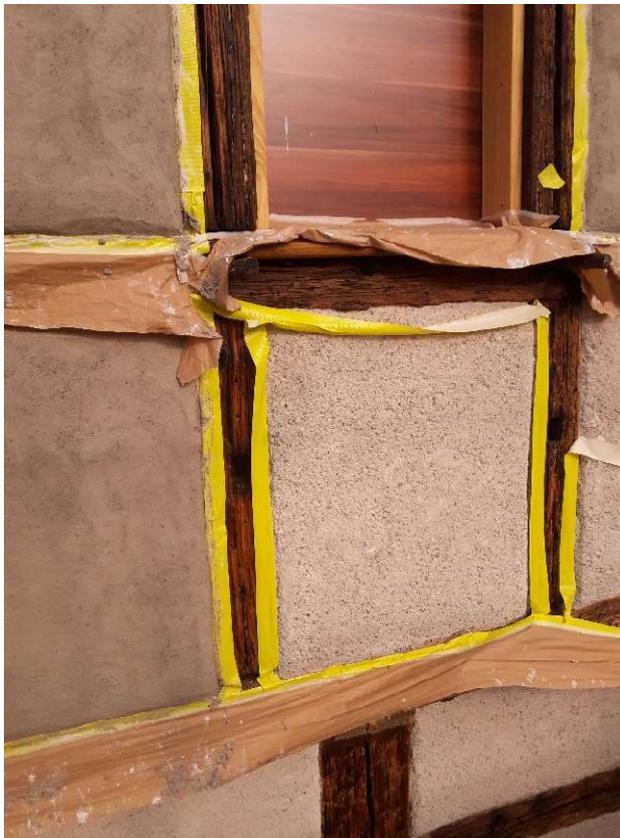
Abbildung 16 Deckputzauftrag auf Ausfachungen

Der Deckputz wurde auf Wunsch von Gabriel Müller mit der Kalkfarbe «Alfresco» gestrichen. So machte man sich wieder ans Abkleben der Balken. Die aufgetragene Schichtstärke des Deckputzes betrug sich auf 1 cm. Der Putz wurde angeworfen und leicht geglättet. Anschliessend wird mit einem Schwamm die Oberfläche entspannt und nochmals leicht geglättet - nicht zu vergessen der Kellen Schnitt bei den Holzbalken. Wenn der Putz angetrocknet ist, kann mit der Sumpfkalktünche ein erstes Mal gestrichen werden. Auch hier wird in den Tabellen der Deckputz und die Sumpfkalktünche mit einer Rezeptur beschrieben.

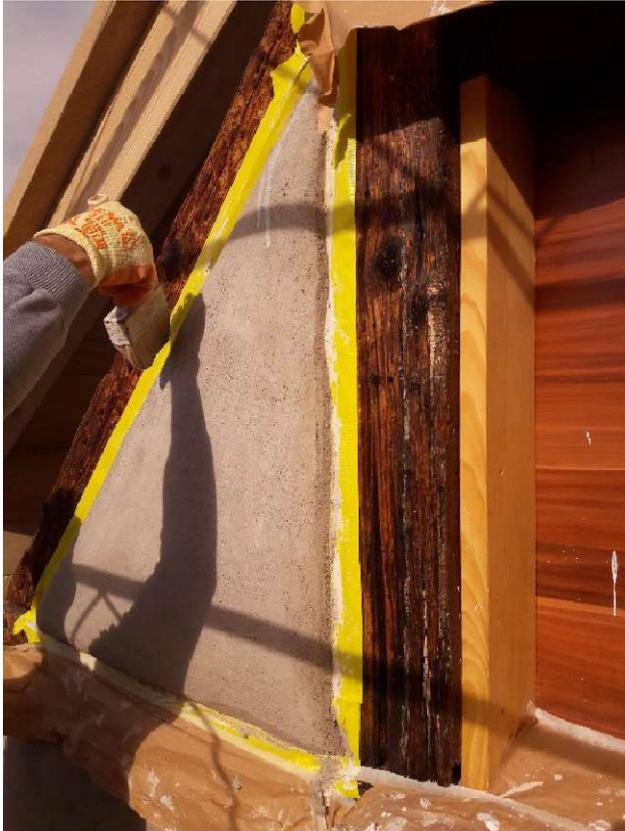
Abbildung 18 Erster Auftrag der Sumpfkalktünche

Mörtelrezepturen	
Sumpfkalktünche	
<ul style="list-style-type: none"> • 1 Raumteil Sumpfkalk • 3-4 Raumteile Wasser • Bei Bedarf bis zu 5% Marmormehl

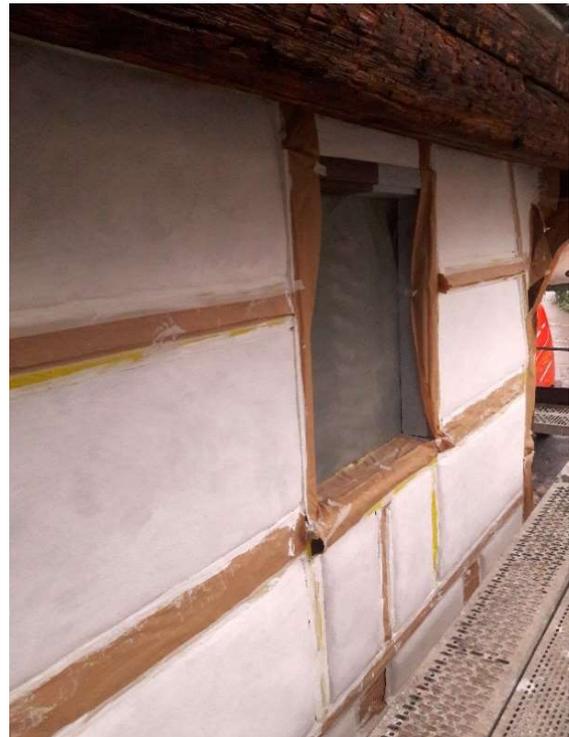
Abbildung 17 Zweiter Auftrag der Sumpfkalktünche am Folgetag

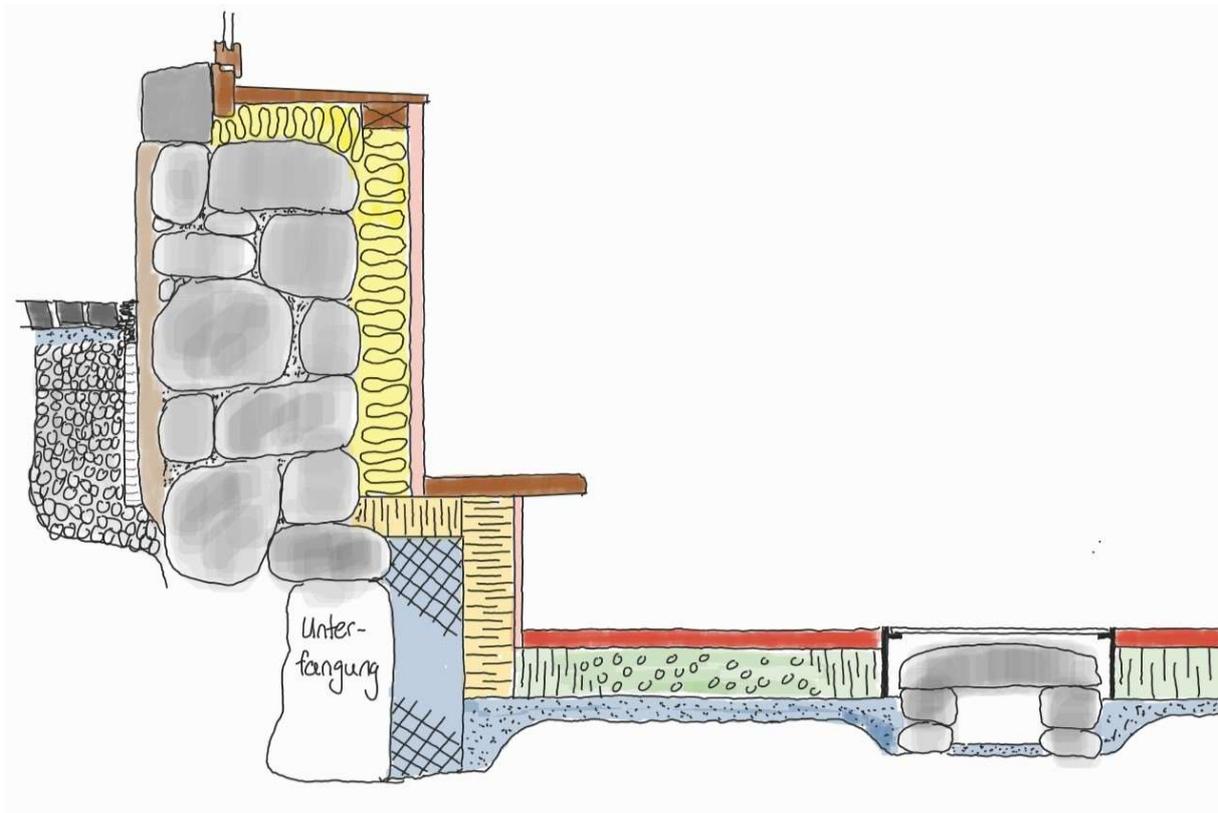
Abbildung 20 Skizze Ausgeführter Wand und Bodenaufbau

heute nicht ganz geklärt, es wird vermutet, dass es sich um alte Abwasserleitungen handelte. Doch ich will nicht genauer auf die Details eingehen, weil es sonst den Rahmen für diese Arbeit sprengt. Wie auf der Skizze ersichtlich, entschied sich Gabriel Müller die alten Leitungen zu zeigen, mithilfe einer Glasscheibe darüber. Die Aussenwände beim Sockelbereich bekamen eine Vorsatzschale aus Beton ca. 15 bis 20 cm Breite. Aus diesen Vorsatzschalen sollten Sitzbänke entstehen, die an der Stirnseite mit Schaumglas gedämmt sind. Des Weiteren wurde auf das frisch abgetragene Erdreich ein Splitt Beton eingebracht als Sauberkeitsschicht. Darauf folgte ein Schaumbeton, der die gewünschte Dämmung brachte. Auf den Schaumbeton wurde die Endbeschichtung mit einem Gussasphalt abgeschlossen. Wie man liest, setzte man hier moderne und sehr dichte Materialien ein, die eventuell den Feuchtigkeitshaushalt des alten Hauses stören, doch mehr dazu im nächsten Abschnitt «Auswertung der Massnahmen». Die Dämmung von den Aussenwänden unter Terrain, führte man mit einer Schüttung Isocell aus, die speziell für diese Bereiche entwickelt wurde, darüber wie oben erwähnt dämmte man mit dem Feuchtsprühverfahren.

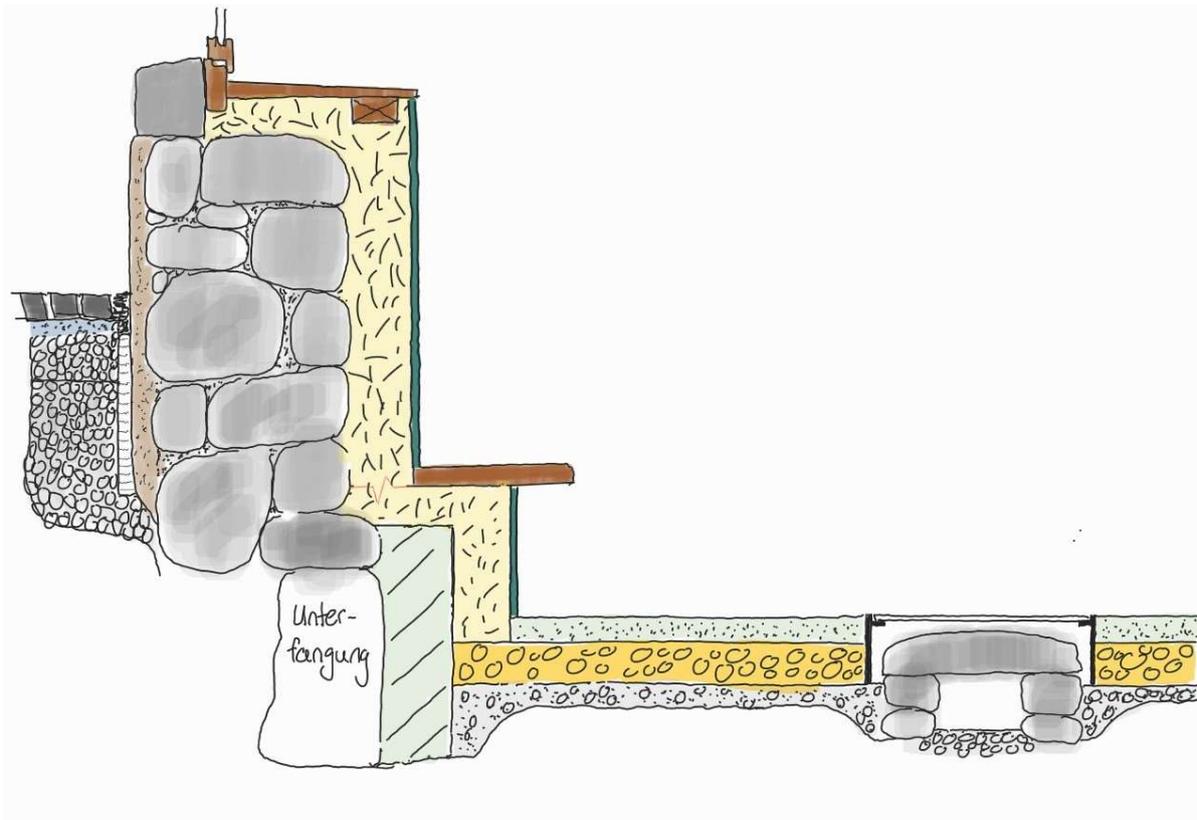
Abbildung 21 Skizze vorgeschlagener Wand und Bodenaufbau

Mit dem heutigen Wissen hätte ich auf Beton im gesamten Erdgeschoss verzichtet. Ein Ersatz zum Beton bei den Vorsatzschalen wäre ein Stückkalk-Gemisch – eventuell mit Ziegelschrott, das im erdfuchten Zustand in eine Schalung gestampft wird. Dies wäre eine alternative Lösung, da dieses Bauteil keine statischen Normen erfüllen muss. Die Dämmung würde auch wieder mit Hanfkalk ausgeführt, eventuell mit leicht hydraulischen Zuschlägen. Die Begründung für ein anderes System liegt bei den möglicherweise neu eingebrachten Schadensalitionen, die bei hydraulischen Bindemitteln (Zement oder Trass) nicht ausgeschlossen werden können. Des Weiteren ist bei einer Umkehrung des Dampfdruckes im Sommer bei der Südfassade, eine Verdunstungszone geschaffen.

Beim Bodenaufbau käme eine Kiesschicht als Ausgleichsschicht auf das Erdreich, darüber eine Schüttdämmung mit Misapor. Als Endbeschichtung ein Kalkmörtelboden, auch im erdfuchten Zustand eingebracht und gestampft. Mit diesem Aufbau wird die kapillar aufsteigende Feuchtigkeit von der Kiesschicht gebrochen und man könnte auf Abdichtungen verzichten (siehe Abbildung 21).

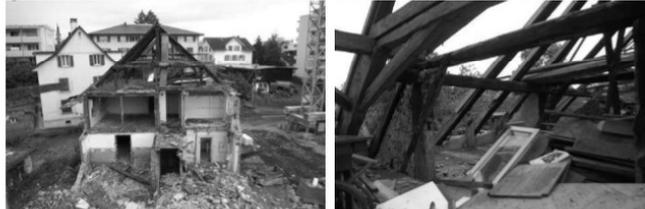
Altholz vom Mühletobel

Die Holzkonstruktion aus 1563 ist in vielen Teilen erhalten. Der stehende Stuhl wurde jedoch vielfach verändert und ist in einer bedrohlichen Schiefelage verkeilt. Die Auflager der Giebelwand sind in den Auskragungen total ungenügend und technisch falsch ausgeführt. Es müssen dringende statische Sicherungen vorgenommen werden um die Substanz zu halten. Zimmermannstechnische Sicherung mit neuen Verbindungsmitteln.
 Das Hauptdach Vorderbau wird wieder in das ursprüngliche Statische System des stehenden Stuhles gebracht. Die dafür notwendigen Massnahmen und die Wärmedämmung wird daher auf den Sparren erfolgen. So kann mit einer Pfette auf den Sparren im Bereich der alten Mittelpfette und einer Statische Verschwenkung der Dachstuhl gesichert werden. Auf die innen sichtbaren Sparren wird mit einer neuen Dachschalung (Fi/Ta) eine Scheibenwirkung erzielt, mit der das Dach verschwenkt wird.
 Die Dachkonstruktion wird mit Altholz ergänzt wo fehlend oder Nötig.

Das Holz kommt aus der ehemaligen Mühle Mühletobel (um 1600) – Abgebrochen 2007
