UNA APROXIMACIÓN ARQUEOLÓGICA AL MUDÉJAR CORDOBÉS: EL EJEMPLO DE CALLEJA DE LAS FLORES N.º 4 Y ENCARNACIÓN N.º 4

MANUEL RUBIO VALVERDE
Arqueólogo

En este trabajo se presentan diferentes elementos mudéjares localizados durante el estudio de estructuras emergentes -lectura paramental- llevado a cabo en una actividad arqueológica preventiva desarrollada en dos inmuebles del centro histórico de Córdoba (España).

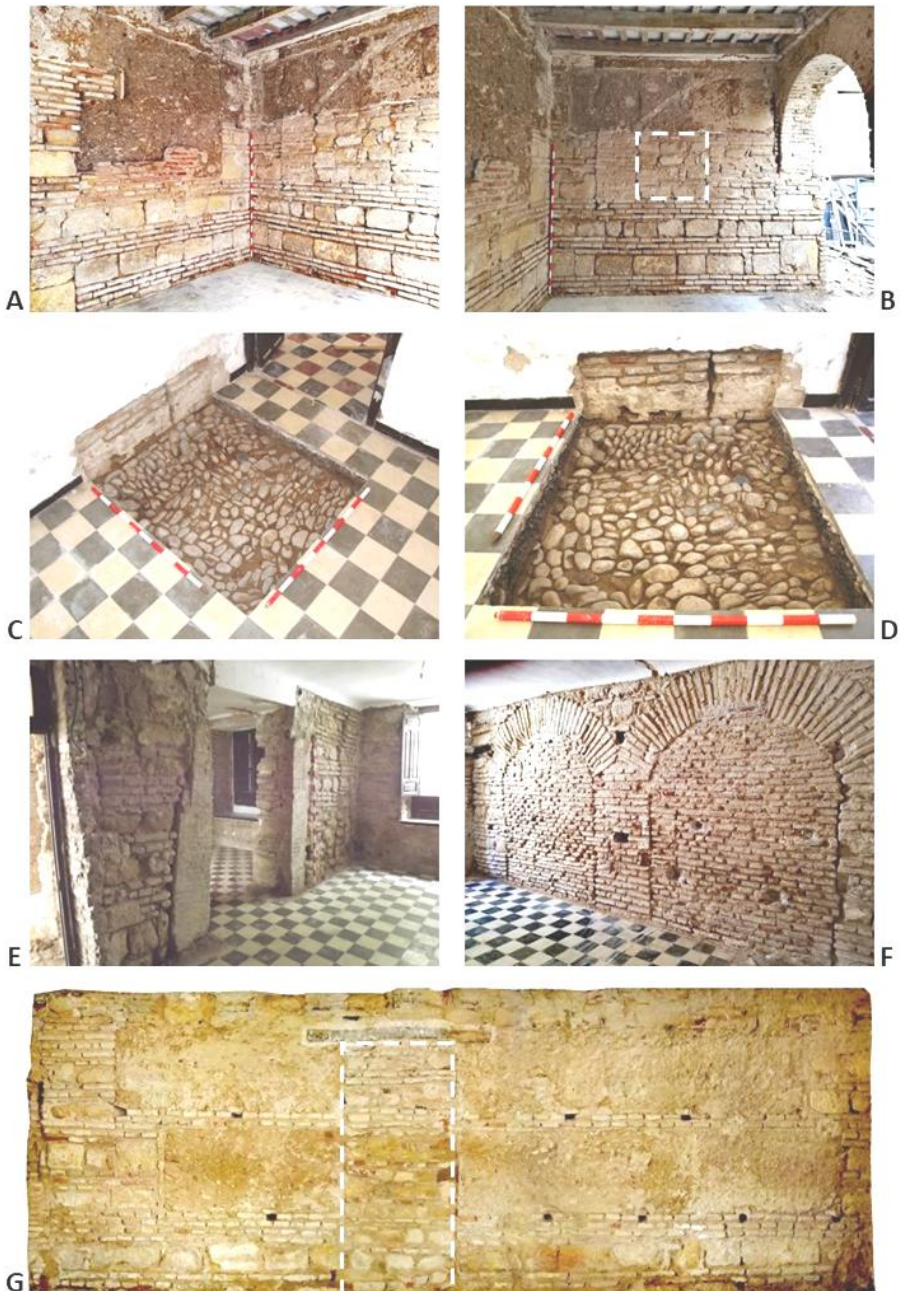
Figura 4. A. Esquina original en Calleja de las Flores. B. Detalle del Muro 84, con indicación de una posible ventana. C y D. Detalle del pavimento del adarve documentado en la zona sur de Calle Encarnación. E, F y G. Diferentes entradas que dan acceso a diferentes viviendas desde el adarve documentado en la zona sur de Calle Encarnación

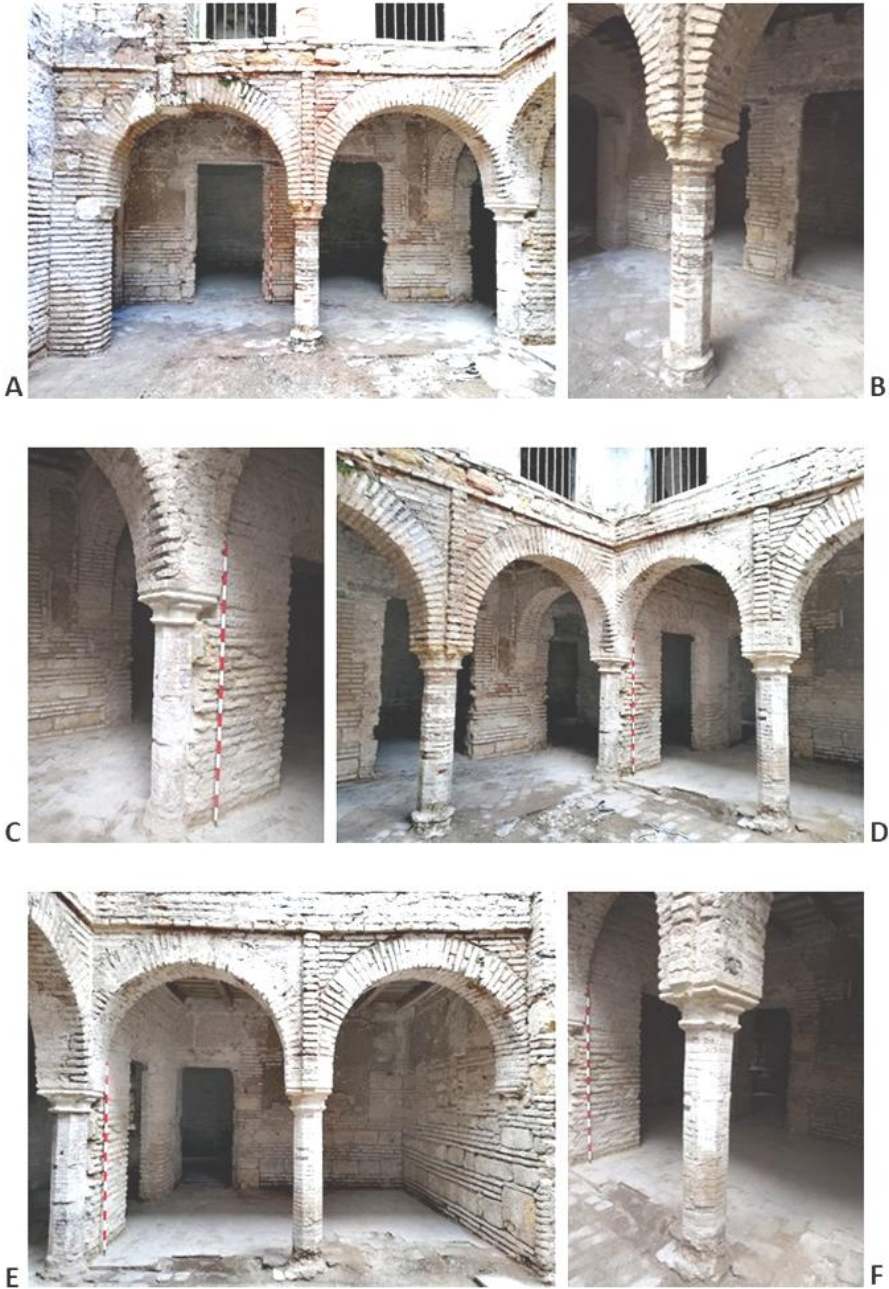
Figura 5. Galería mudéjar de Calleja de las Flores, planta baja

Comenzando con la galería mudéjar (Figura 3, 1), está conformada en la planta baja por cinco arcos de ladrillo macizo trabado con mortero de arena y cal. Cuatro de los arcos dan acceso a la galería desde el patio, dos a la crujía norte (Figura 5, A) y dos a la crujía este (Figura 5, E), mientras que el quinto embellece el interior de la crujía norte. Las relaciones estratigráficas son claras con respecto a los muros previos, puesto que las estructuras mudéjares fueron encastradas en los mismos, practicándose diferentes aberturas para empotrar las nuevas estructuras en las previas. En cuanto a los arcos que ennoblecen el patio, se trataba de cuatro arcos de medio punto construidos en ladrillo macizo, de rosca de un pie, enmarcados con un alfiz también de ladrillo. Organizados dos a dos, los arcos se apoyaban en dos cimacios encastrados en los muros (Figura 7, E y F), y en tres columnas ochavadas (Figura 5, B, C y F).

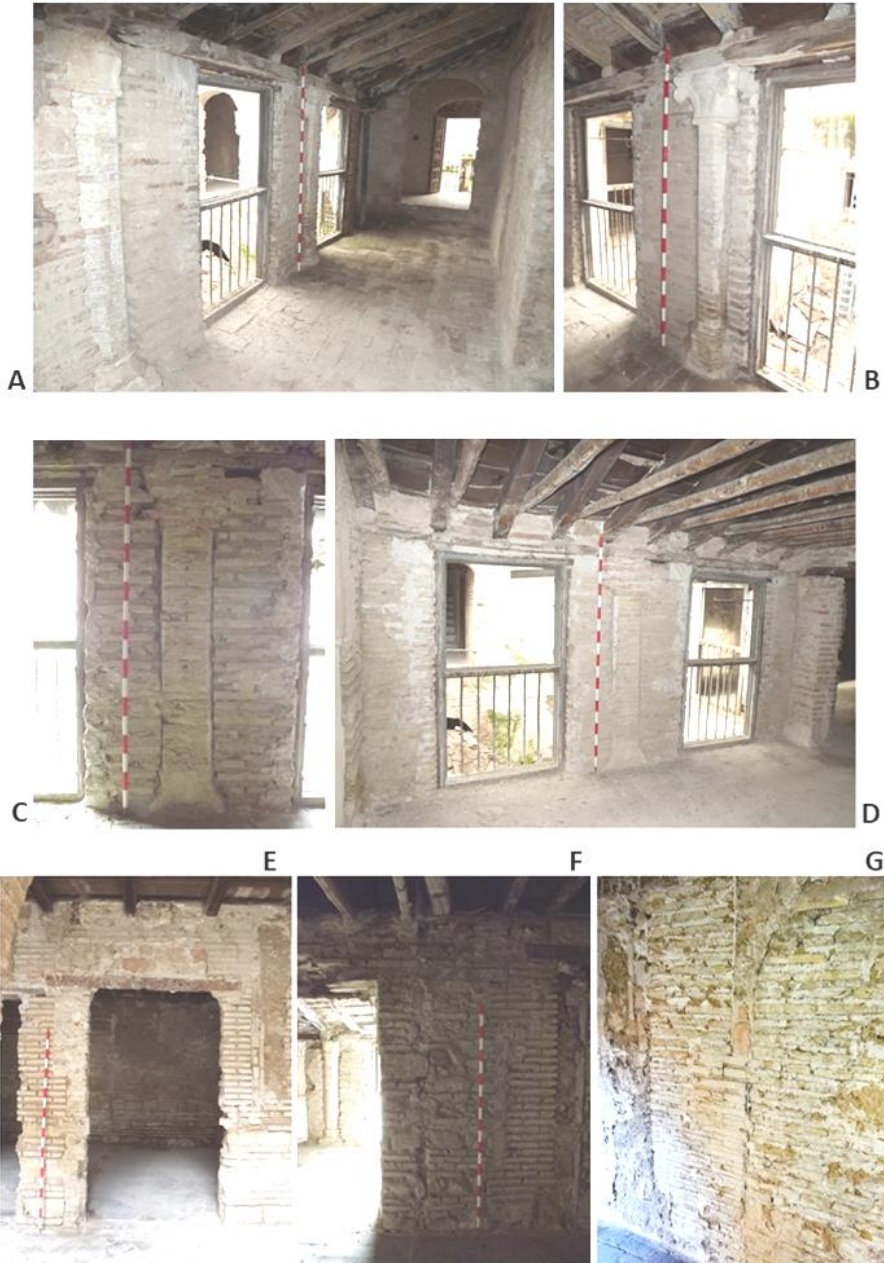
Figura 6. A, B, C y D. Galería mudéjar de Calleja de las Flores, primera planta. F, G y H. Detalle de los vanos mudéjares que dan acceso a la crujía norte desde la galería de Calleja de las Flores

vadas: una en la galería norte (Figura 6, A y B), otra en la galería este (Figura 6, B y C), y otra en el encuentro de ambas. Estas se asentaban sobre basas de calcarenita, y estaban rematadas con capiteles. Tan solo uno de ellos se ha conservado íntegro, el de la galería norte (Figura 7, G). Del de la galería este no ha quedado rastro, mientras que el que se localizaba en el encuentro de ambas galerías fue mutilado (Figura 7, H).

Como apuntábamos anteriormente, esta reforma mudéjar también afectó a la crujía norte, en la que se abrieron dos nuevos vanos (Figura 3, 2), uno en planta baja (Figura 6, E), y otro en la primera planta (Figura 6, F y G), que se abrían a la nueva galería. En ambos casos, presentan una fábrica enteramente latericia.
