LA DESAPARICIÓN DE LOS COMPLEJOS MONUMENTALES DE LA CÓRDOBA ROMANA

Manuel D. Ruiz Bueno
Académico Correspondiente

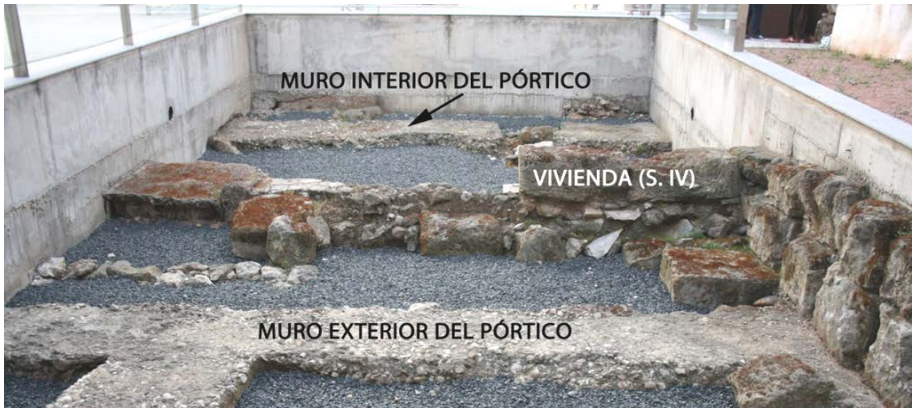
Fig. 3. Pórtico occidental de la terraza superior del complejo de la c. Capitulares donde se puede observar el grado de saqueo de los muros del pórtico cuando se levantó una vivienda en el siglo IV. Fotografía del autor

A la hora de reconstruir la evolución posterior de la terraza superior, la información procede del pórtico occidental y de un sector de la plaza, donde hay pruebas de la construcción de un inmueble doméstico datado hacia la segunda mitad del siglo IV e inutilizado unas décadas más tarde, puesto que hacia las postrimerías de la cuarta centuria o a inicios de la siguiente quedó cubierto bajo un basurero (RUIZ BUENO 2016, 284 y

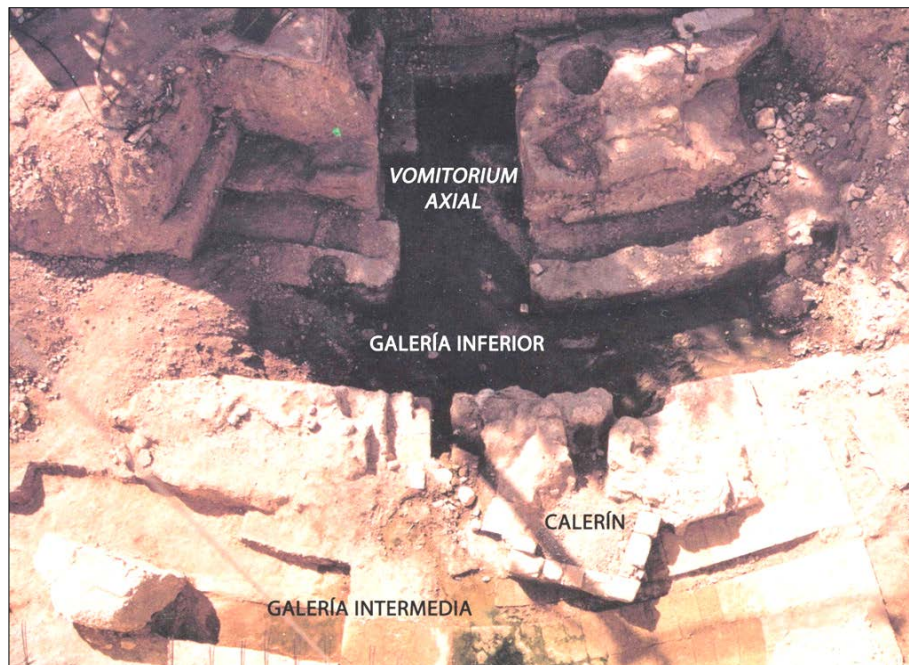
Fig. 4. Vista del estado de conservación que presentaban algunas de las estructuras del teatro en el momento de su excavación (MONTERROSO 2002b, 156)

Tras el citado colapso de la fachada, el saqueo continuó pero con la diferencia de que a partir de ahora el material expoliado no se destinó a construcciones situadas al norte del teatro sino al sur de éste. Este cambio de dirección tuvo su reflejo en diversas rampas terrizas con una pendiente hacia el sur —situadas al norte de la galería anular intermedia—, y que servirían para bajar los sillares de la zona superior de la cimentación de la fachada (*Ibid.*, 157). La disminución de las labores de expolio al norte de la citada galería anular intermedia contrasta con la situación detectada en la galería inferior y en el vomitorio axial. Ambos sectores eran, según A.J. Monterroso (2002b, 158) «las partes del edificio que menos sillares tenían por estar labrados en la roca y usar la piedra sólo como revestimiento de sus paredes, y por estar situados en el único sector por donde el edificio podía seguir saqueándose, el sur. Sería pues la inferior de las galerías y el vomitorio los últimos sectores en expoliarse», extendiéndose dicho desmontaje hasta finales del siglo V o inicios del VI, momento en el que incluso se construyó un horno de cal (Fig. 4).
