# Herausfordernder dritter Sanierungsabschnitt bald beendet

**Die umfassende Sanierung des historischen Dachstuhls der neugotischen Pfarrkirche St. Patricius in Heiligenzimmern nähert sich dem Ende.**

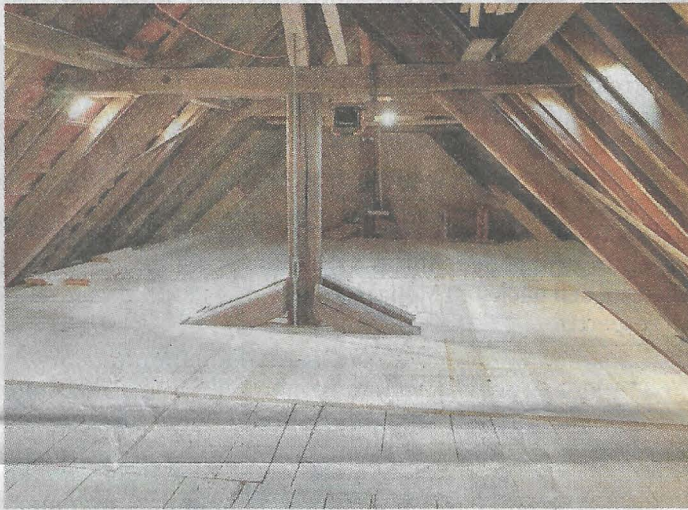
Neue Dielen werden auf den historischen Dielen der Kehlbalckenlage verlegt.

Zusätzlich wurde der nicht mehr tragfähige Dielenboden durch neue Dielen ersetzt. Die alten Dielen aus der Bauzeit blieben erhalten. Die Bundachse 29 wurde im Zweiten Weltkrieg durch Beschuss beschädigt. Einzelne Balken und Einschläge durch Granatsplitter zeugen davon. Durch die Restaurierung werden diese Zeitzeugnisse bewahrt.
