HALLAZGO DE UNA GRAN EDIFICACIÓN EMIRAL EN EL SECTOR ORIENTAL DE LA ARRUZAFÁ.

FÁTIMA DEL CASTILLO PÉREZ DE SILES,
Arqueóloga.

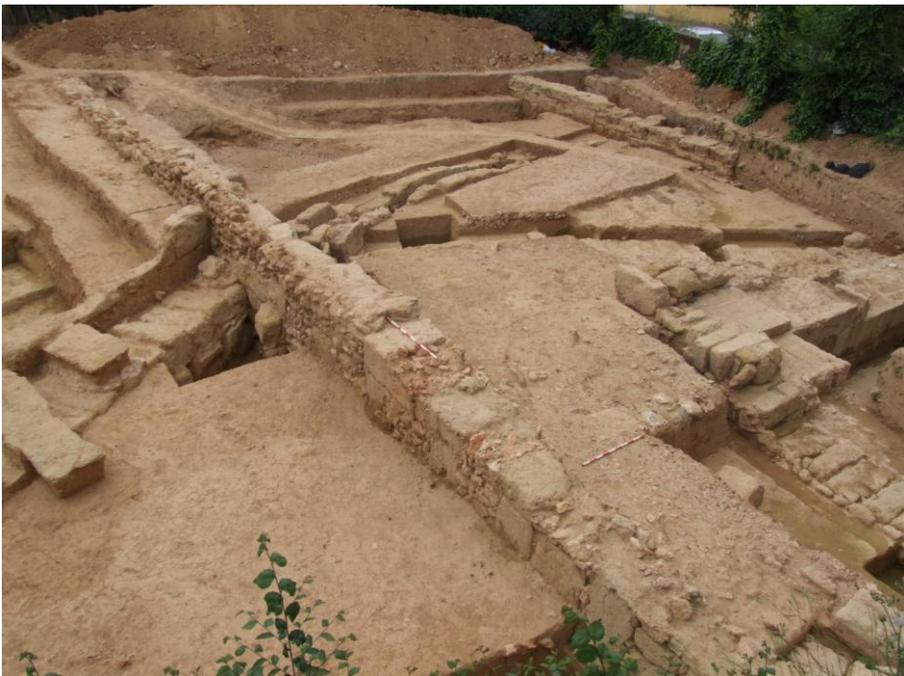
ZONA EXCAVADA: Canalización, estructuras y muro de cierre del siglo IX.

Durante la tardoantigüedad, una vez abandonada la villa, se construye una gran canalización con paredes de sillería y cubierta adintelada. Se desconoce cuál sería su destino y a qué abastecería, pero su envergadura indica que no sería una simple acequia de riego. Su luz interior presentaba más anchura en su zona superior, lo que le otorgaba una sección en forma de “V”. Se hallaba revestida con mortero hidráulico en el suelo y en el arranque de las paredes.

Una tapia cierra el lado septentrional, realizada con un aparejo que alterna sillares y mampostería. Además se reutilizará la canalización tardoantigua que aún conservaría parte de su cauce, y se irán agregando construcciones dentro del recinto hasta el s. XI, momento en el que se abandona debido al clima de inseguridad que surge a consecuencia de la guerra civil que tiene lugar en las primeras décadas de este siglo.

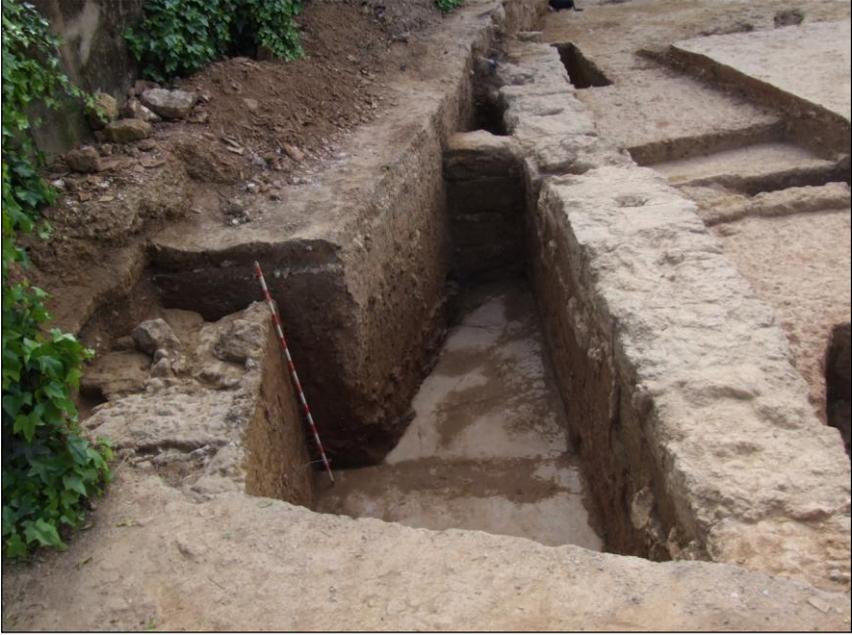
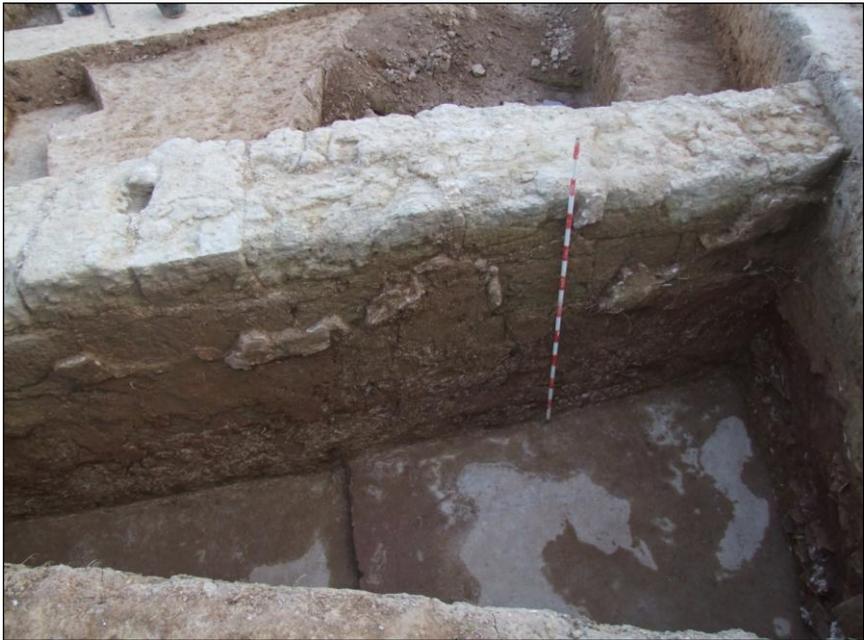
Potentes muros de sillería del edificio emiral enlucidos en su interior.

En el ángulo sureste del terreno se halló un edificio del que apenas se pudieron excavar tres estancias, realizado con potentes muros de sillería enlucidos al interior y pavimentos de mortero de cal pintados con almagra. Su funcionalidad aún se encuentra en fase de estudio. Su cronología relativa lo enmarca entre el final del s. IX y principios del s. X.
