CoverTherm-GRECA

Sistema SATE para cubierta inclinada metálica o ondulada

POLIUREA SYSTEMS CHEMICAL, S.L.L.U.

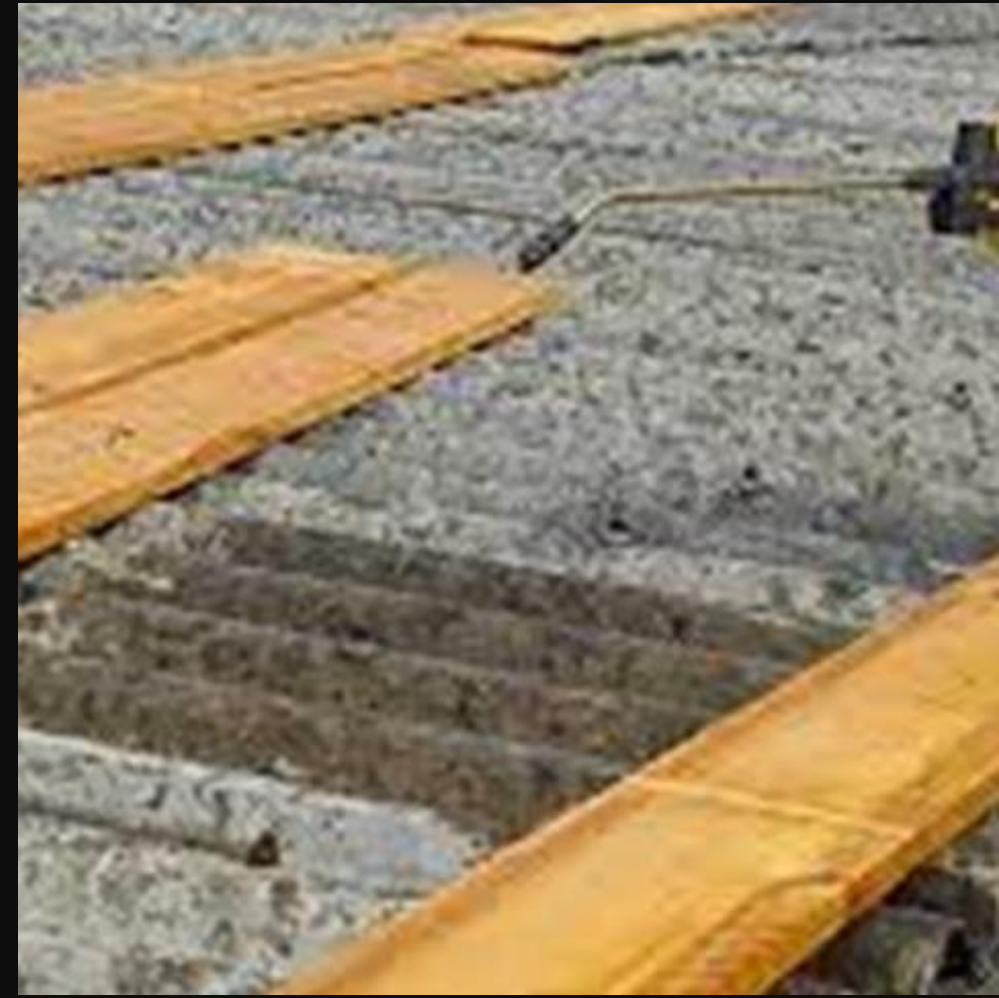
1º ESTABILIZACIÓN O ENCAPSULADO

Consiste en aplicar, mediante proyección aerográfica y/o inyección, un material elastómero, en forma líquida, sobre el material que contiene amianto con el objetivo de evitar la liberación de fibras de amianto al ambiente. Se puede hacer la estabilización, bien creando una membrana sobre la superficie (estabilización cubridora) o penetrante dentro del material, ligando los componentes (estabilización penetrante).

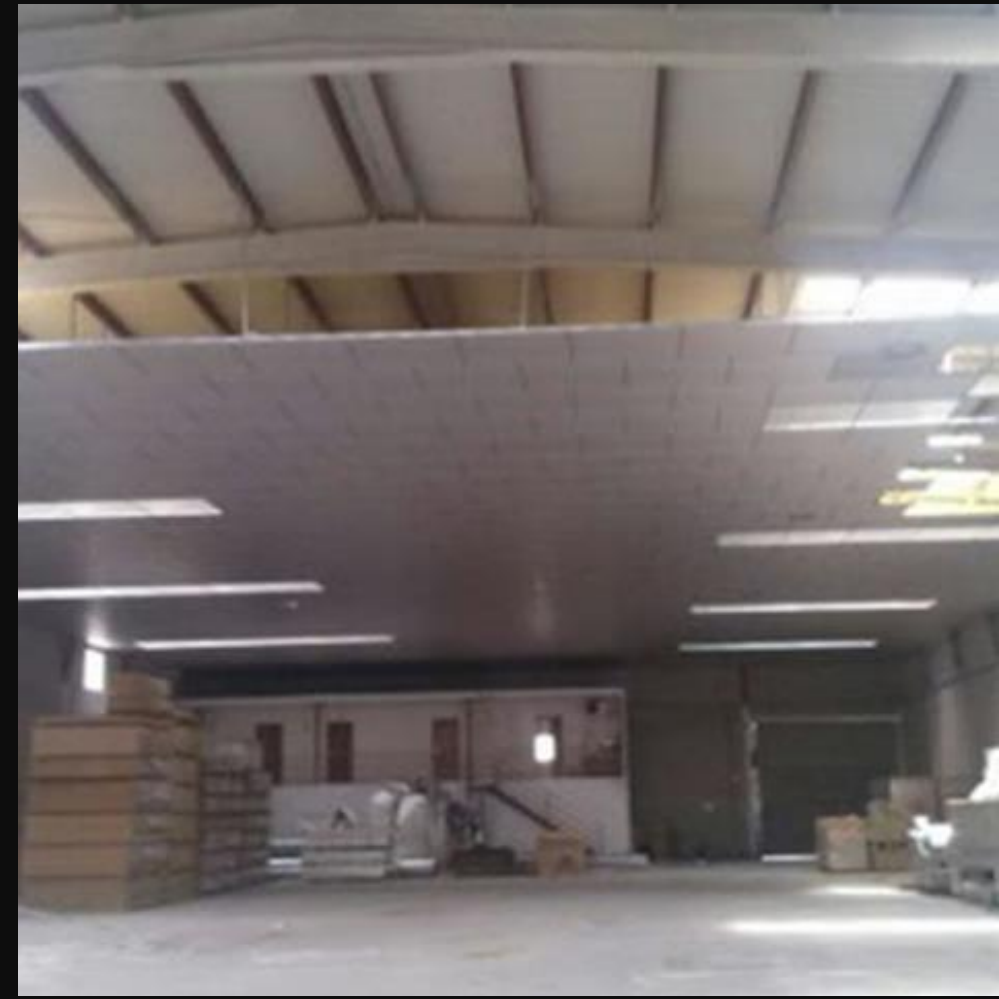
2º CONFINAMIENTO

Consiste en colocar una barrera física entre el material que contiene amianto y el resto de los espacios, mediante una nueva estructura. Los falsos techos, tabiques, recubrimientos de PVC o de acero en tuberías son algunas de las alternativas para el confinamiento.

Esta solución no se puede utilizar cuando el soporte no es suficientemente consistente o se prevean trabajos de mantenimiento o de rehabilitación posteriores. Esta opción puede ser utilizada conjuntamente con la estabilización.

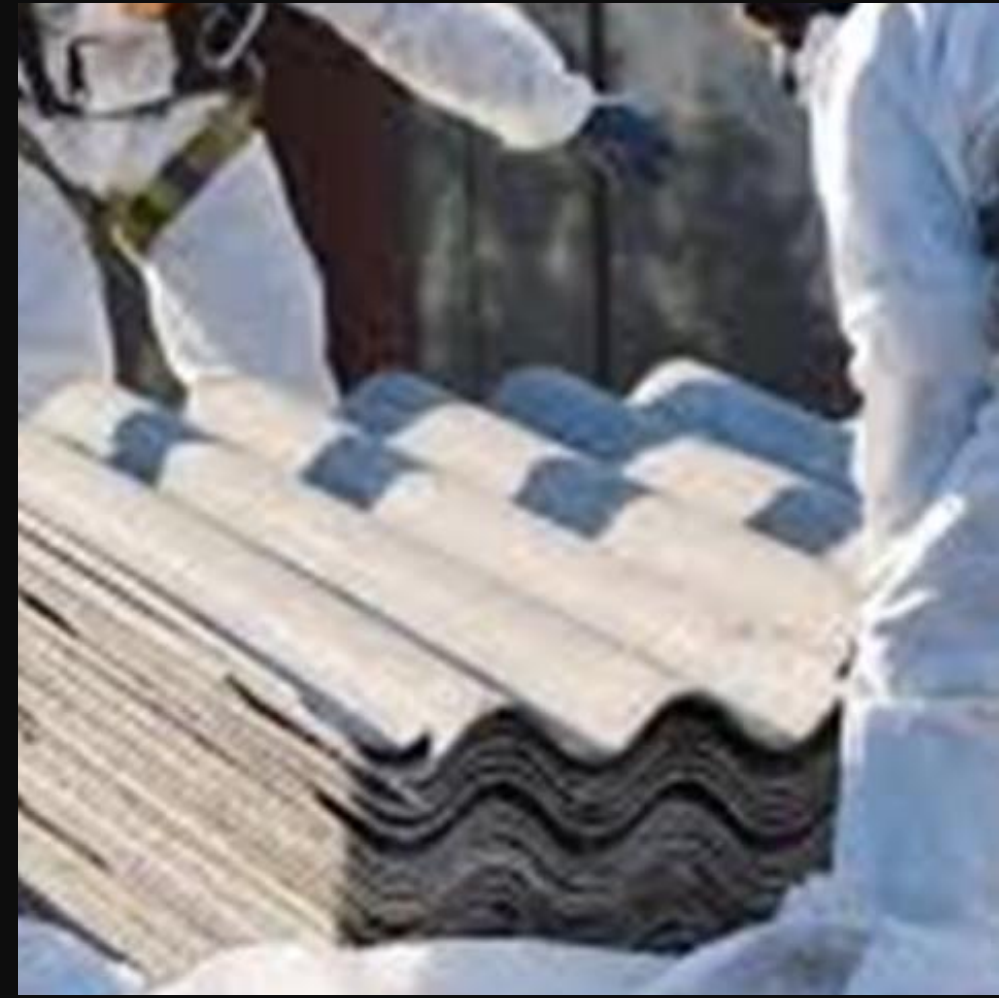
3º DESAMANTADO

Supone la retirada de los materiales con amianto, y por lo tanto la eliminación definitiva de los problemas de contaminación por fibras de amianto, debidas a la degradación de los MCA, y de los problemas en los trabajos de mantenimiento y de rehabilitación.

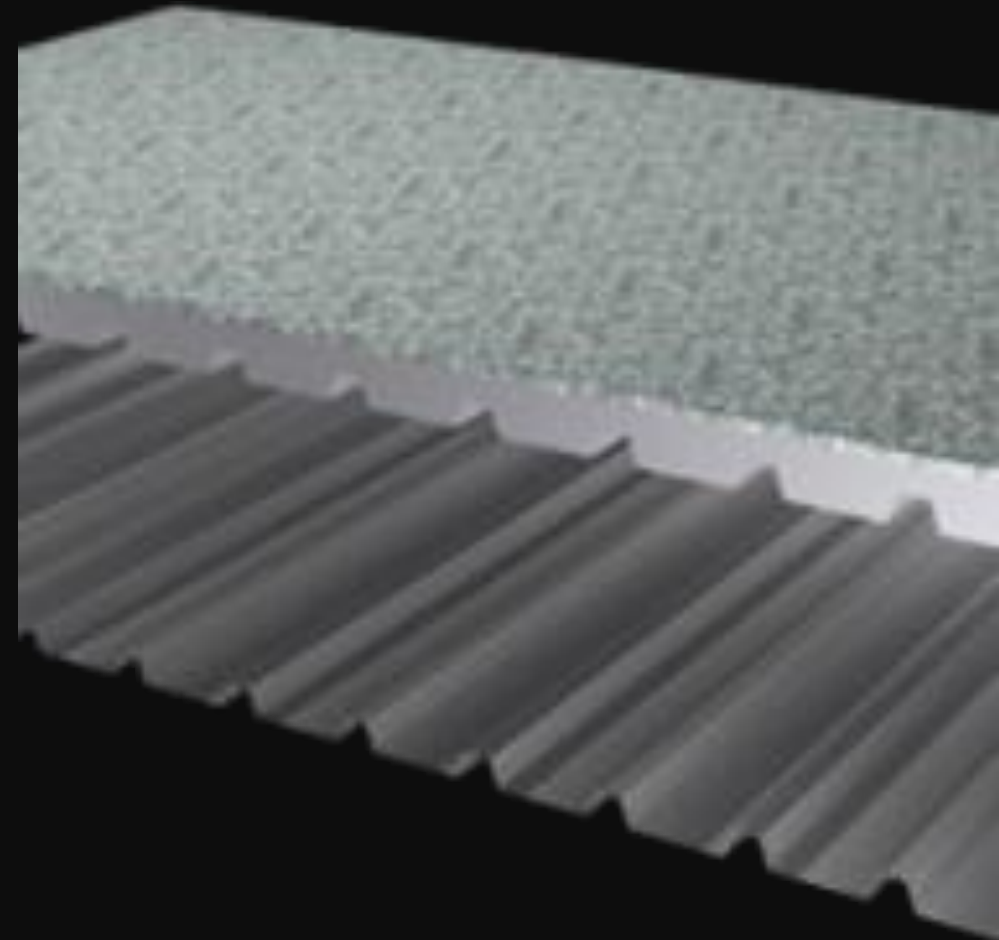
ESTABILIZACIÓN O ENCAPSULADO

La estabilización o encapsulado de cubiertas amianto mediante el sistema de encapsulado **CoverTherm-GRECA** se realiza mediante la colocación de un panel EPS anclado directamente a la superficie.

El sistema **CoverTherm-GRECA** añade al encapsulado características adicionales de aislamiento térmico gracias a la capa de poliestireno expandido EPS.

Colocar el panel de Poliestireno expandido de EPS, fijado directamente al soporte mediante tornillería de anclaje mecánico adecuado según espesor de la placa.

Aplicación sobre la placa de Poliestireno expandido de EPS una capa de **Poliurea PS-100.T** o **Poliurea Fría PS-300-EPS**
En la parte interior, aplicar una capa con un equipo de proyección airless el poliuretano monocomponente **PAVIFER-450** según el color deseado.
