Liebfrauenkirche (St. Johanniskirche)

zu Sehnde / Leine

Heft 3 der Schriftenreihe Heimatkunde
Herausgegeben vom Heimatverein Sehnde / Leine e.V.

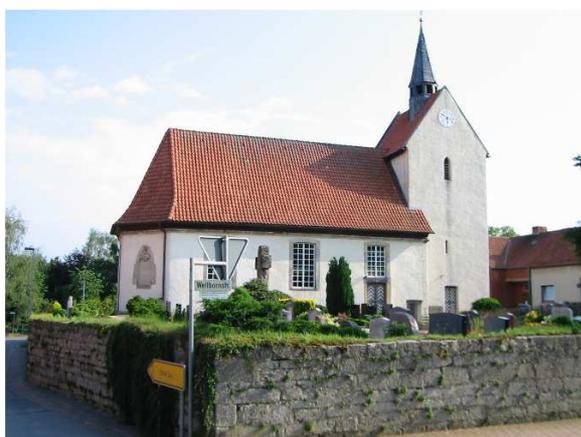
Bild 1: Ansicht von Nord-Ost mit Friedhof und der Friedhofsmauer aus großen Bruchsteinen. Ein Stein an der Ostseite der Mauer trägt die Buchstaben BB ♦ HH und die Jahreszahl 1676.

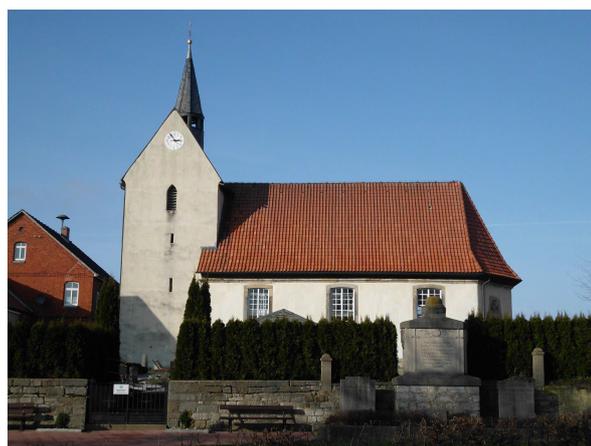
Bild 2: Südseite der Kirche mit Friedhof und Ehrenmal. Links neben der Kirche ist die ehemalige Schule teilweise zu sehen.

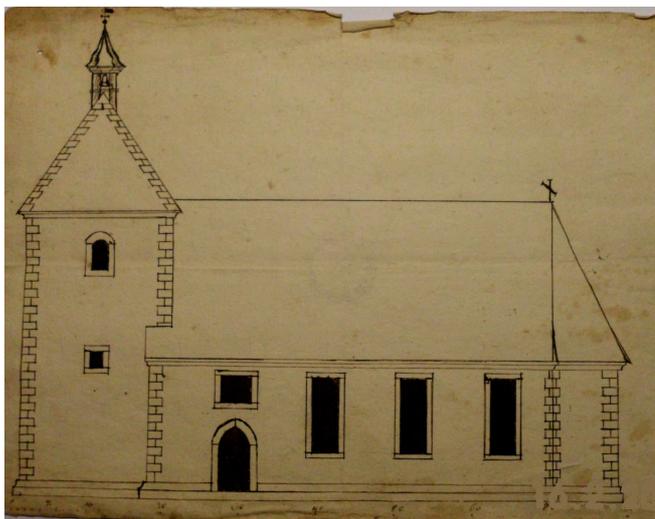
Bild 3: Zeichnungen von 1710²

In diesem Plan hat der Turm keine Schießscharten und das Kirchenschiff ist mit drei großen Fenstern neben der Tür gezeichnet. Die Apsis ist in dieser Außenansicht fensterlos und eine Turmglocke liegt außerhalb.

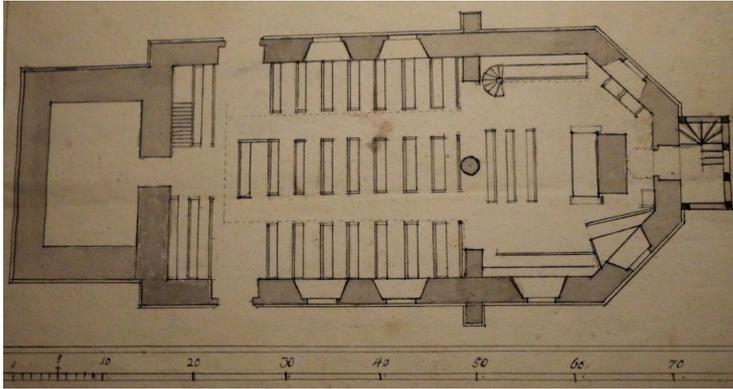
Bild 4:²

In der Draufsicht sind allerdings in der Apsis deutlich Fenster zu erkennen, während der hier eingezeichnete Treppenanbau in der Seitenansicht nicht zu

sehen ist. An der Nordseite sind zwei, an der Südseite drei Fenster gezeichnet. Altar und Kanzel stehen offensichtlich in der Apsis.

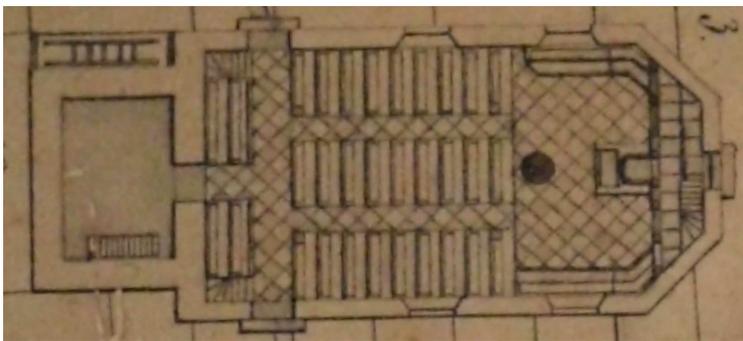
Bild 5:

Bei Poppe² befanden sich 1833 je zwei Fenster in der Nord- und Südwand, aber keine Fenster in der Apsis.

Der Altar steht vor der Apsis und (Holz-)Wände zu den Mauern trennen Kirchenschiff und Apsis. Der Turm hat auch hier nur einen Zugang von innen.

F.C. Poppe hat 1833 das gesamte Kirchengrundstück dokumentiert. Er hat alle Gräber eingezeichnet und durchnummeriert. Am Zeichnungsrand stehen die Namen der Verstorbenen. Auch sind die Häuser zu sehen, die damals noch auf dem Friedhofsgrundstück standen. Die Kirche hat er in drei Ansichten gezeichnet (Vorderansicht, Seitenansicht, Draufsicht). Die Draufsicht (Bild 5) ist

ein Schnitt unterhalb des Daches, so dass auch Altar, Taufstein und Gestühl (Bänke) gut zu erkennen sind. Auch Poppe hat in der Apsis keine Fenster gezeichnet.

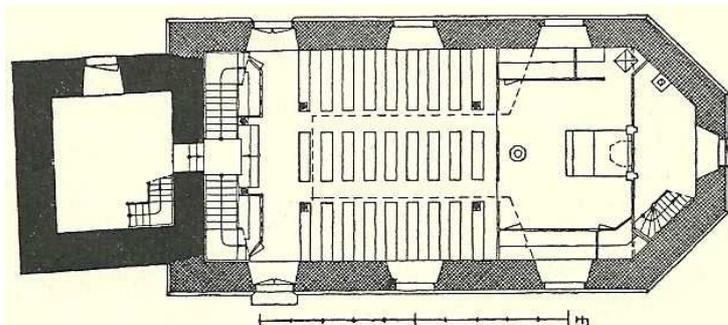
Bild 6:

Deckert¹ veröffentlichte 1939 den undatierten ebenstehenden Grundriss.

Da es einen textlichen Zusammenhang zum Umbau der Kirche 1770 gibt, könnte der Grundriss aus den Jahren stammen. Allerdings steht auch hier der Altar vor der Apsis. An Nord- und Südseite sind je zwei Fenster; in der Apsis sind keine Hinweise auf Fenster. Der Turm hat nun einen Zugang von der Nordseite.

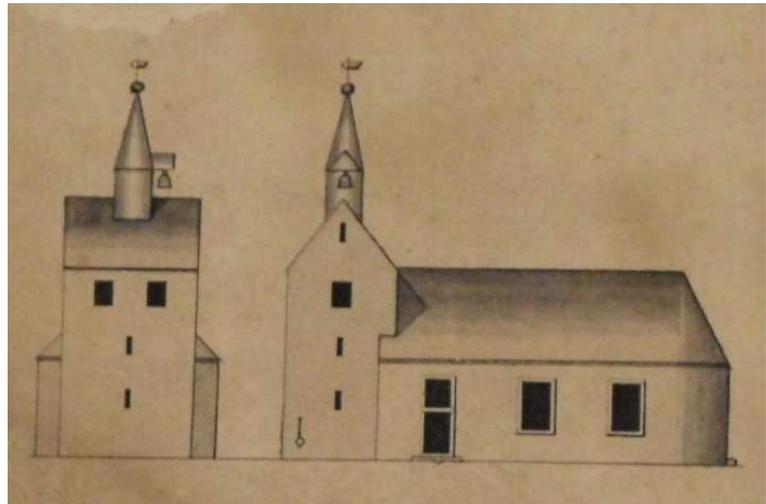
Bild 7:
Ausschnitt aus dem Plan
von Fr. Conr. Poppe²

Die Außenansichten von Turm und Schiff haben sich seit 1833 nur marginal geändert. Die Glocken wurden alle nach innen verlegt.

Es wurde eine Uhr in den Turm eingebaut und der Pranger an der Süd-West-Seite des Turms, auf der Zeichnung als Kette mit Halseisen dargestellt, wurde abgeschafft.

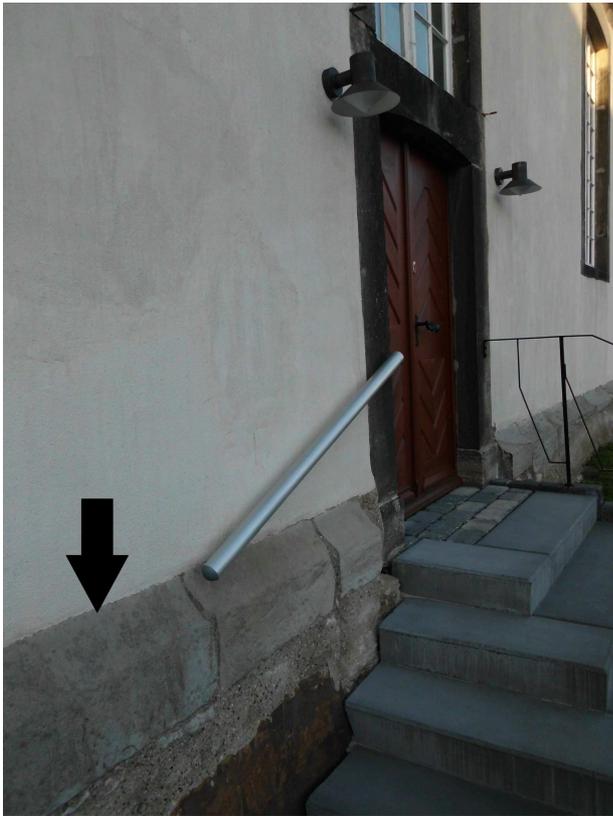
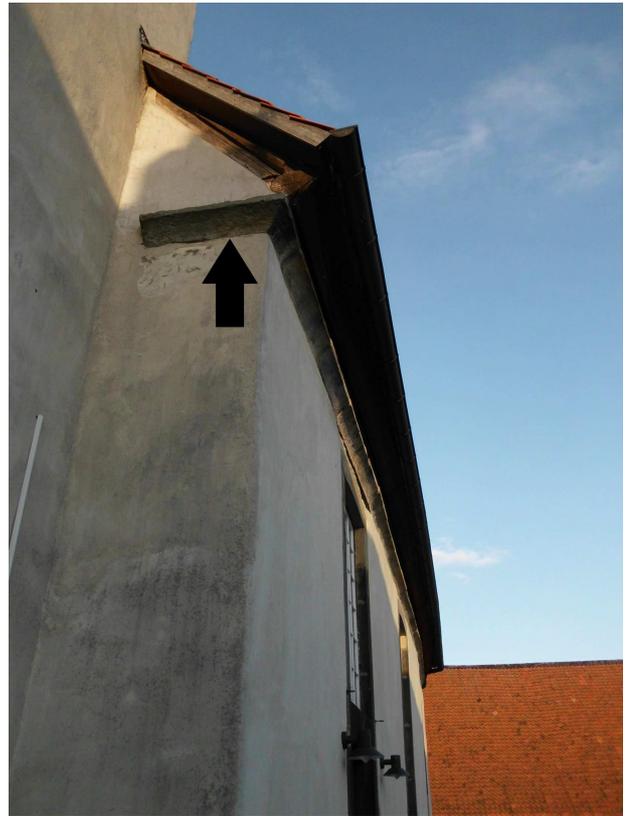
Sockelsims und Kranzstein haben eine gotische Hohlkehle. Bild 9 und 10 zeigen Sockelsims und Kranzstein an der Südseite der Kirche. An der Apsis (Bild 11) ist die Hohlkehle ebenfalls noch gut zu erkennen.

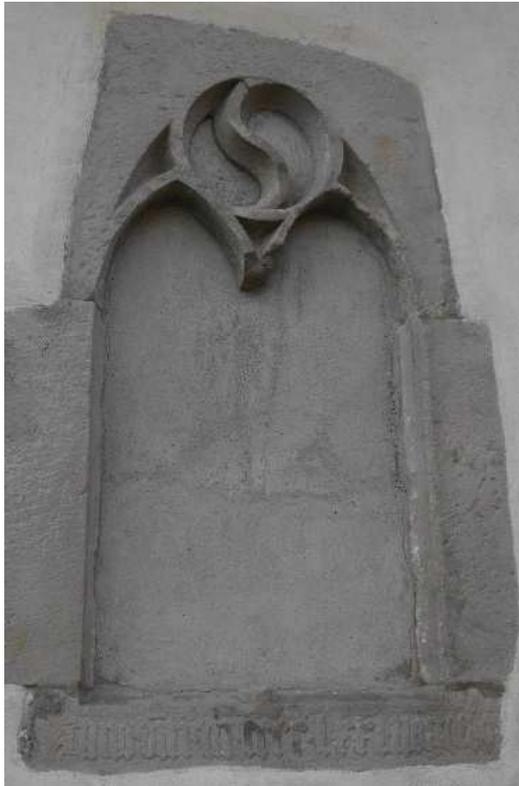
Bild 12:
Der Sturz des südlichen Fensters trägt
die Inschrift ANNO DMI MCCCCLXXI
(Im Jahre des Herrn 1471)

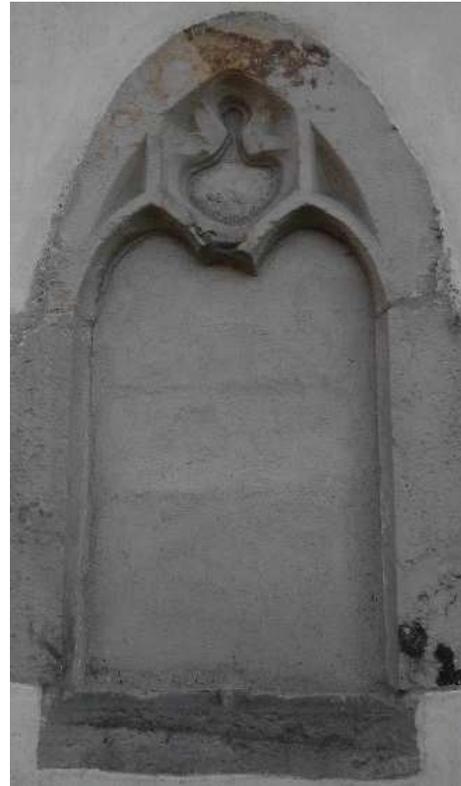
Bild 13:
Fenster in der
Nordseite der Apsis.

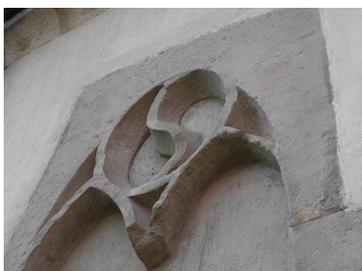
Bild 14:
Ornament in Form einer „Fischblase“
im südlichen Fenstermaßwerk

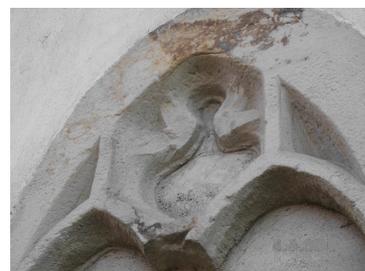
Bild 15:
Ornament im nördlichen
Fenstermaßwerk.

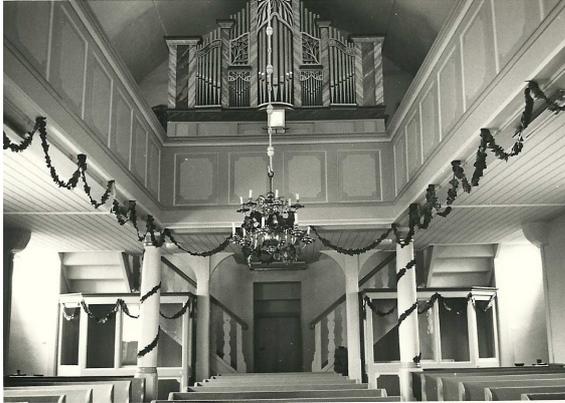
Bild 16 : Kirchenschiff mit Blick auf die Orgel. 3 Reihen Gestühl, dazwischen 2 Durchgänge.

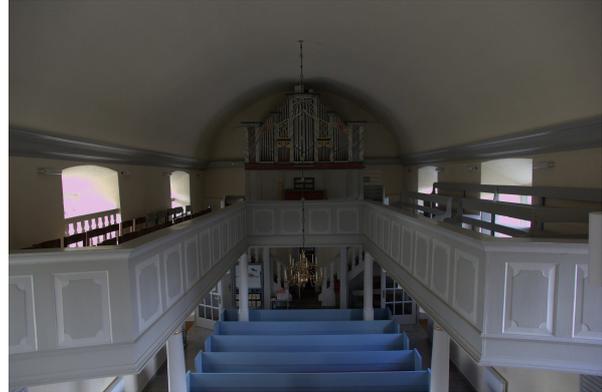
Bild 17: Heutiger Blick auf die Orgel. Gestühl nur mittig, mit Zugängen an den Außenwänden.

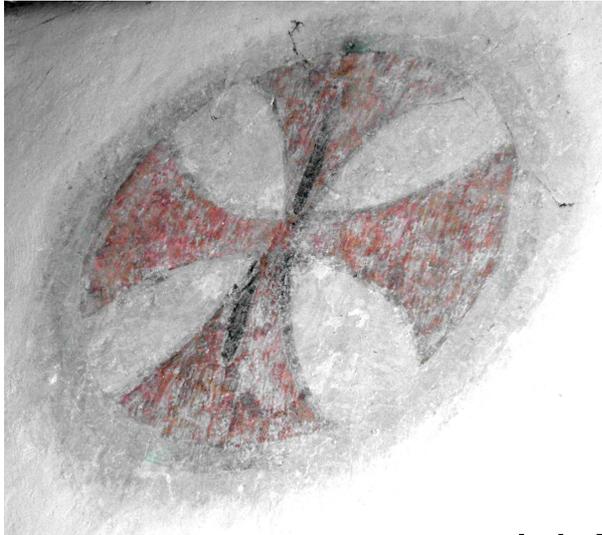
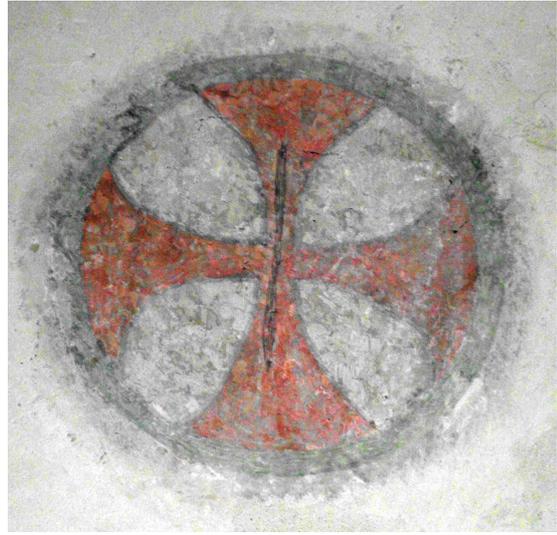
Bild 18

Bei der Renovierung 2005 wurden an den Innenseiten der Kirche Weihekreuze entdeckt. Jeweils ein Kreuz an der Nord- und Südseite wurde freigelegt zur Erinnerung an den alten Brauch der vollzogenen Kirchenweihe. Die Weihekreuze (Bild 18 und 19) stammen aus dem 15. Jahrhundert.

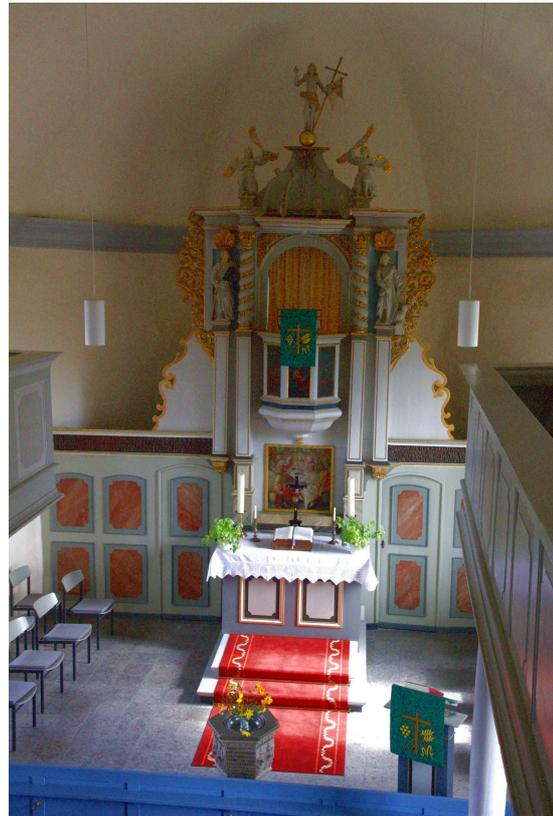
Bild: 21: Der Kanzelaltar um 2010

“a) Der ehemalige Altar bildet den obersten Teil der Gesamtanlage. Das alte Bildfeld, jetzt Kanzeltür, wird flankiert von gedrehten, blattumwundenen Säulen; rechts und links daneben sind die Figuren von Moses und Johannes dem Täufer angeordnet. Bekrönungsfigur der auferstehende Christus zwischen anbetenden Engeln. Akanthusanschwünge und -füllungen.

In der unteren Hälfte der Altarwand gehören zu dem alten Bestand Teile der Pilastersockel und zwei Akanthuskonsolen. Laut Eintragung im Kirchenbuch von 1710 („Anno 1710 ist ein neus Altar auffgeföhrett woran das alte Holz geblieben....“).

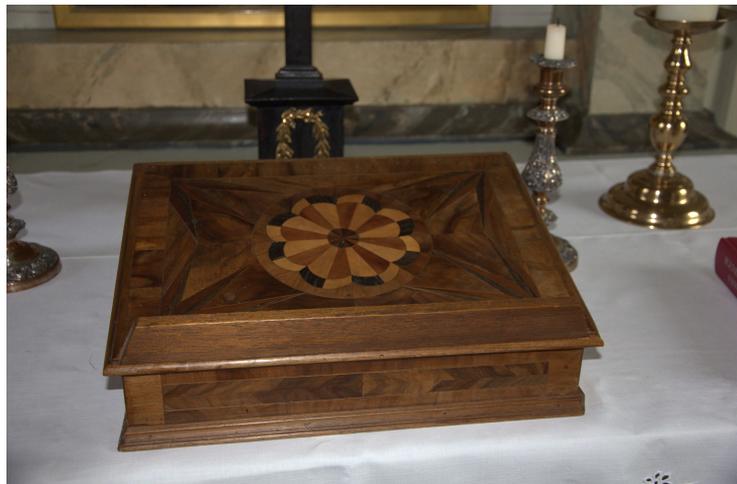
Bild 22:
Laut Deckert¹ hat das Altarbibelpult eine Höhe von 17,3 cm, eine Breite von 43 cm und eine Tiefe von 30,5 cm. Es besteht aus Holz mit Eiche furniert und hat Einlegearbeiten aus

Mahagoni, Nußbaum usw. Auf der Platte befindet sich eine Mittelrosette zwischen Eckstrahlenbündeln. Auf der Rückwand sind Fächer- und Sternornamente zu sehen. Es stammt aus dem 18/19 Jahrhundert.

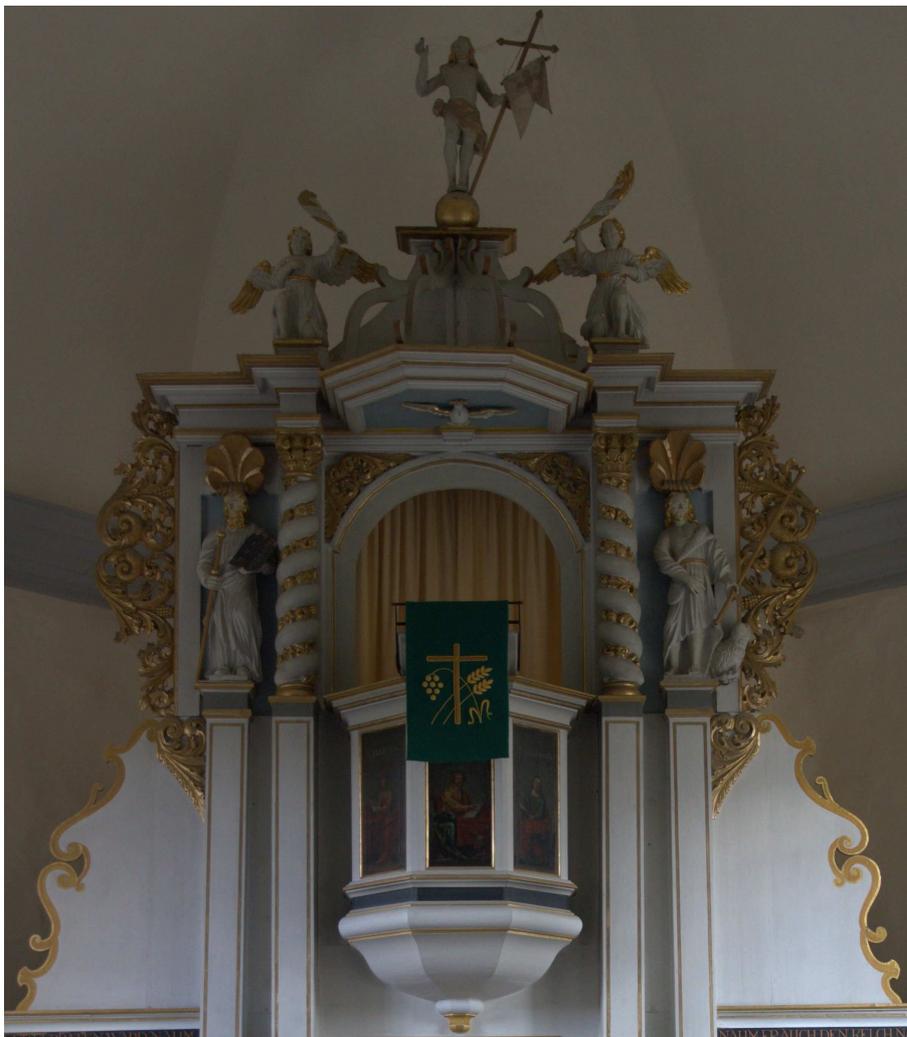
Bild 23:
Heute fügt sich der Kanzelkorb harmonisch in den in hellen Farben gehaltenen Kanzelaltar ein.

“Fünfeitig mit geschweiftem Hängeboden. Die drei vorderen Wandlungsfelder zeigen Bilder der Evangelisten: S. Johannes, S. Lucas, S. Marcus in dunklen schmutzigen Farben (Öl auf Holz).

Darunter befindet sich eine ältere Bemalung, die jeweils zwei stark bewegte, spruchbandartige Gebilde, einen Blattkranz und darüber die folgenden Namen erkennen lässt: Ilsa P...ner (?) s(ein) e(heliche) H(ausfrau); Hans Schmedt A(nn)o 1606; Anna Schmedes sälinger s(ein)e(heliche)H(ausfrau). Auch diese Malerei scheint jedoch nicht ursprünglich zu sein, da sie eine im Holzgrund erkennbare Arkadengliederung überschneidet, die vermutlich Einlegearbeit voraussetzt und in die 2. Hälfte des 16. Jh. gehören mag. Zugehörig zu dem Kanzelkorb in seiner heutigen Gestalt ist der Schalldeckel (ohne die Volutenkrone). 1. Viertel 18. Jh. (oder gleichzeitig mit c barockisierend erneuert?).“

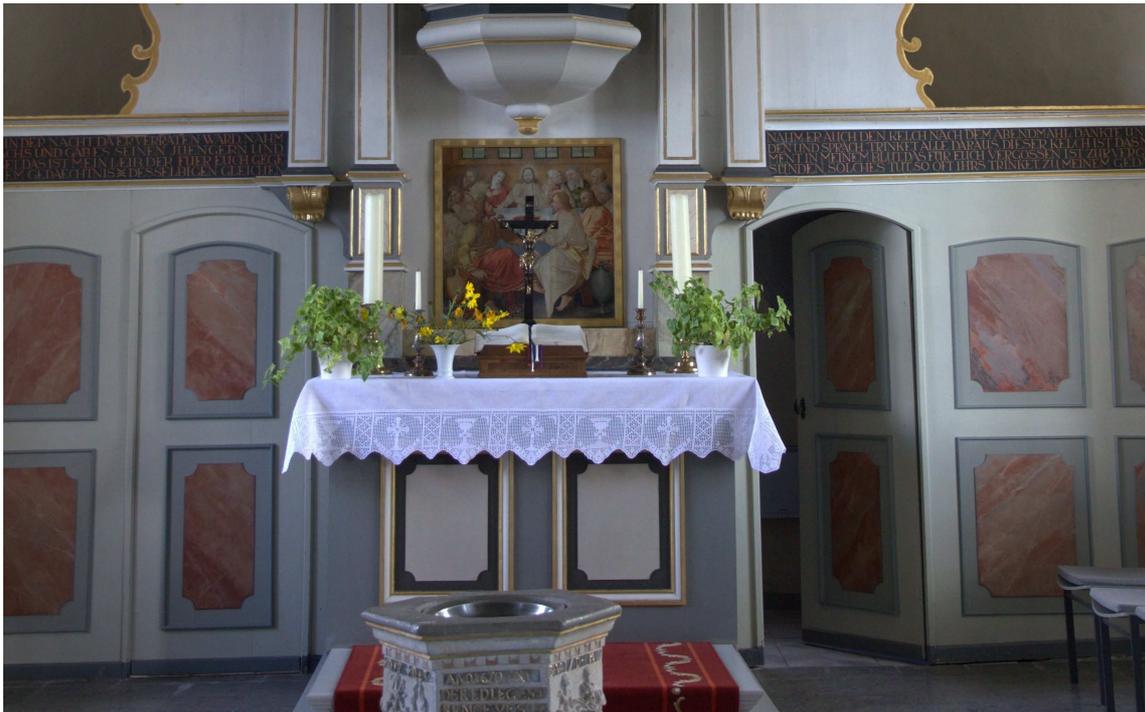
Bild 24:

Durch zwei Türen in den Holztrennwänden (Scherwände) gelangt man hinter den Altar in die Sakristei. Die Außentür in der Mitte der Apsis ist noch vorhanden, allerdings ständig verschlossenen und gesichert. An den beiden Trennwänden sind oben in goldener Schrift Einsetzungsworte aufgetragen.

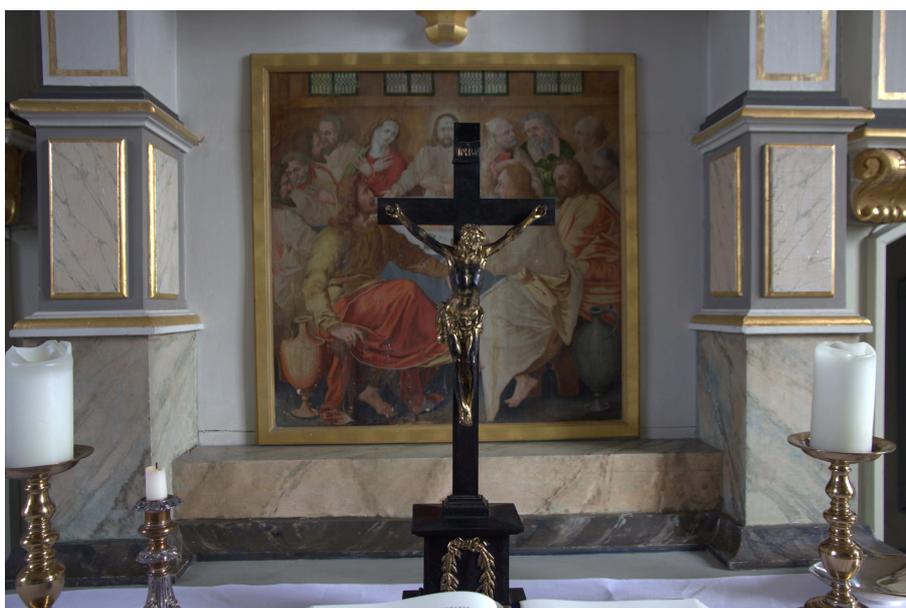
Bild 27: Das Abendmahlsbild von 1710

“Das Abendmalsbild über der Mensa. H. 0,77 m; B. 0,755 m. Tempera auf Holz. Helle Farben: gelb, rot, blau, teilweise changierend. Ende 16. Jh.. Das Bild ist erst bei der letzten Restaurierung an die jetzige Stelle gekommen; vordem lagen die drei Bretter, aus denen es zusammengesetzt ist, einzeln hinter dem Altar. Risse und Fehlstellen sind gelegentlich der Zusammensetzung ausgebessert, am unteren Rand und in den oberen Ecken sind größere Stücke übermalt. Auf der Rückseite soll die Jahreszahl 1710 stehen (auf eine Wiederverwendung im damaligen Altar zu beziehen?).“

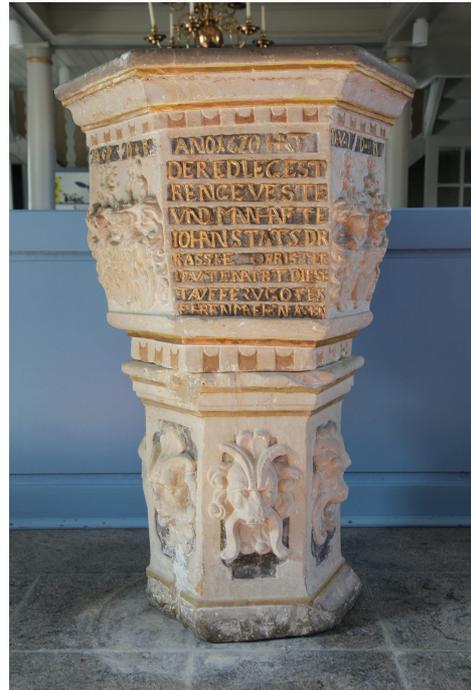
Bild 29: Taufstein von 1620

“Taufe, im Chor vor der mittleren Gestühlsreihe. H. 0,885 m; Durchmesser 0,585 m. Sandstein, bemalt (weiß, grauschwarz, gold). Sechseckigen Schaft.

Sechseckig gebauchten Kessel mit steilen Wandungen und ausladendem Decksims. Auf den Schaftseiten Masken (RT. ca. 0.065 m); am Kessel eine 1620 datierte Stiftungsinschrift von Johan Stats Dr Rasse Obrister Leutenamt (ausgesparte Kapitale), beiderseits acht Wappen mit den Familieninitialen, links: d. R(asche), d. P(ost), d. W. (ein hinter einem Baum hervorspringender Wolf), d. H. (kegelförmiger Hut mit Krempe und gekreuzten Kinnbändern), rechts: d. v. I(lten), d. M(andelsoh), d. v. M. (fälschlich für K = v. Kanne), d. R (auschenplatt); auf der der Stiftungsinschrift gegenüberliegenden Wandung ein Puttenkopf zwischen Tuchgehängen unter einer Muschel. Stellenweise bestoßen.“

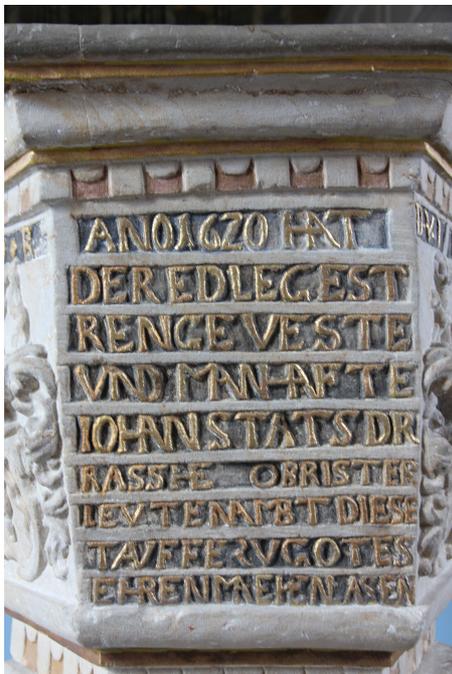
Bild 28: Taufsteininschrift

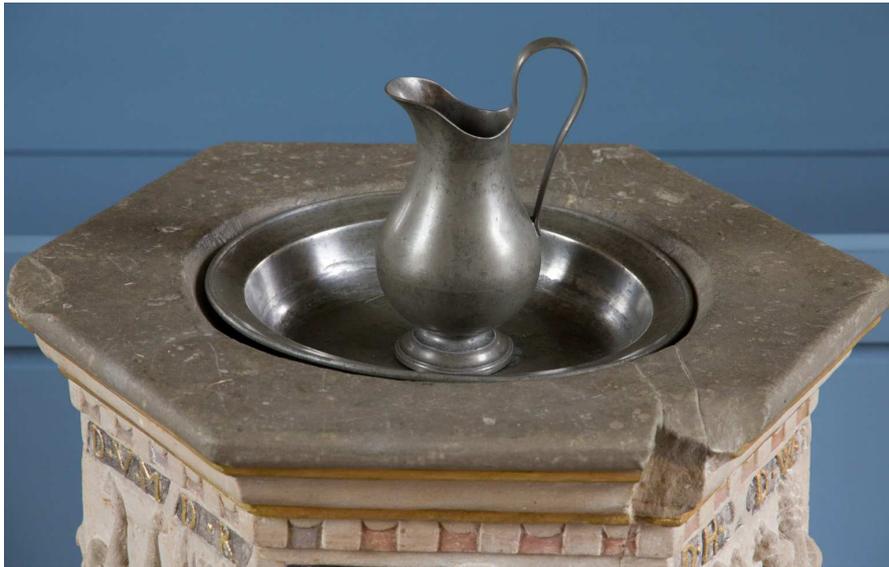
Die Taufbecken konnten also deutlich kleiner und flacher werden. Unsere heutige Taufschale besteht aus Zinn und hat einen Durchmesser von 31,5 cm.

Bild 30: Taufschale mit Taufkanne

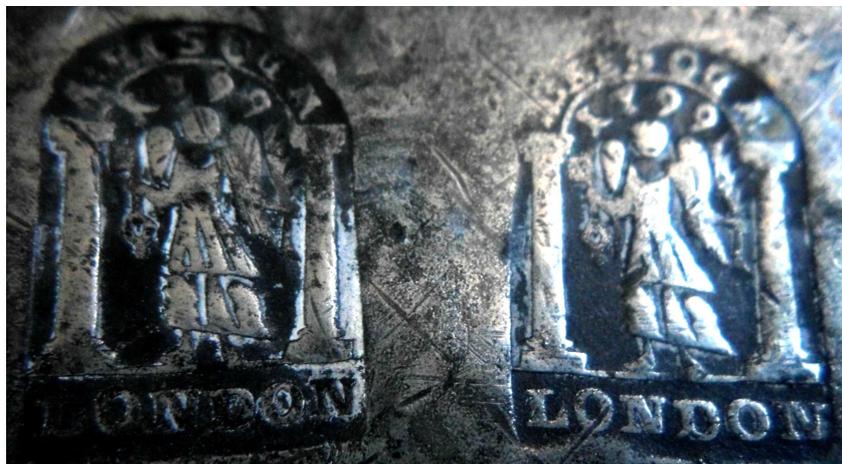
Unter dem Boden befinden sich die Signaturen des Herstellers. Ein Stempel (Engel mit Schlüssel und Palmwedel in einer halbrunden Säulenarkade), im oberen Halbkreis der Name A. Besogm und die Jahreszahl 1799, unter dem Engel das Wort London. Die Schale wurde Anfang des 19. Jahrhunderts angeschafft.

Bild 31: Signaturen an der Taufschalen-Unterseite

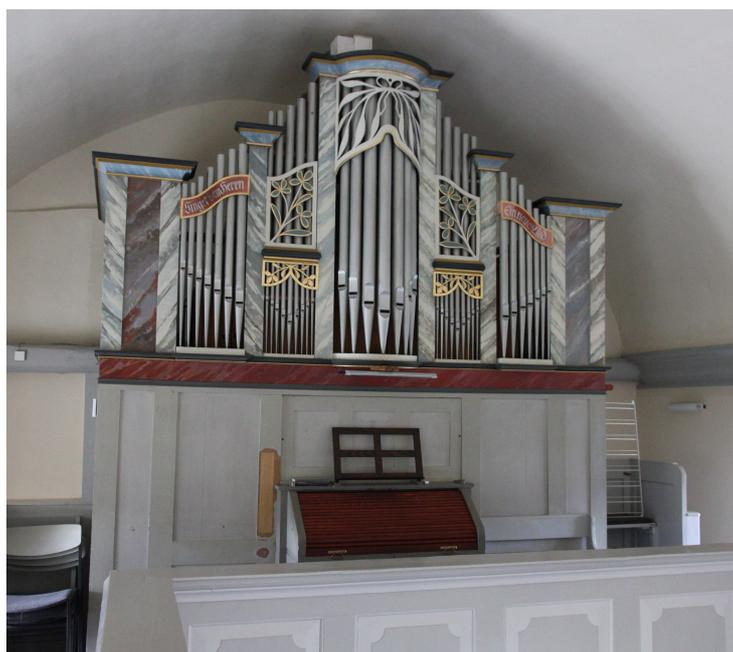
Bild 37: Die reparierte Orgel 2008

möglich wäre. Seine inzwischen verstorbene Ehefrau Bärbel sammelte eifrig Spenden im Ort und erreichte, dass ein namhafter Betrag als Eigenanteil zu Stande kam. Eine Instandsetzung wurde aber erst nach erfolgter Innenrenovierung genehmigt und konnte im Jahr 2005 durchgeführt werden. Die Orgel wurde dazu ausgebaut und bei der Orgelfirma Schmidt in Langenhagen eingelagert. Am 27.6.2005 beschloss der Kirchenvorstand in einer außerordentlichen Sitzung, die Orgel nicht in unrepariertem Zustand wieder einbauen zu lassen. Da die Innenrenovierung deutlich unter den veranschlagten Kosten geblieben ist, konnten die ersparten und gesammelten Gelder für die Restaurierung genommen werden. Hiermit wurde die Orgelbauwerkstatt Martin Wurm in Neustadtgödens beauftragt. Die Instandsetzung wurde in den Jahren 2007/8 durchgeführt. Anfang Januar 2008 wurde dann noch der Luftbalg ausgebaut und ein neuer Windmotor beschafft. Die Luftansaugung wurde aus dem Turm in das Kircheninnere verlegt, damit die Orgel nicht im Winter durch die kalte Luft verstimmt wird. Der Luftbalg wurde total erneuert, da das Leder inzwischen brüchig geworden war. Der Spieltisch wurde total zerlegt und die Tastenbeläge des 1. Manuals vollständig erneuert, die des 2. Manuals ersetzt. Dann wurden nach und nach die Instand gesetzten Pfeifen zurück gebracht und eingebaut. Jede Pfeife wurde einzeln überprüft und auf reinen Klang gebracht. Danach wurden die Holzblöcke, die die einzelnen Register steuern, mit neuen Ledermembranen versehen und gegen Holzwurm behandelt. Dazu wurden hunderte von Holzwurmlöcher mit einer Injektionsspritze einzeln behandelt. Am 9. Mai wurde die Orgel vom Orgelrevisor abgenommen und am 25. Mai 2008 fand die offizielle Orgeleinweihung in der Kirche statt.

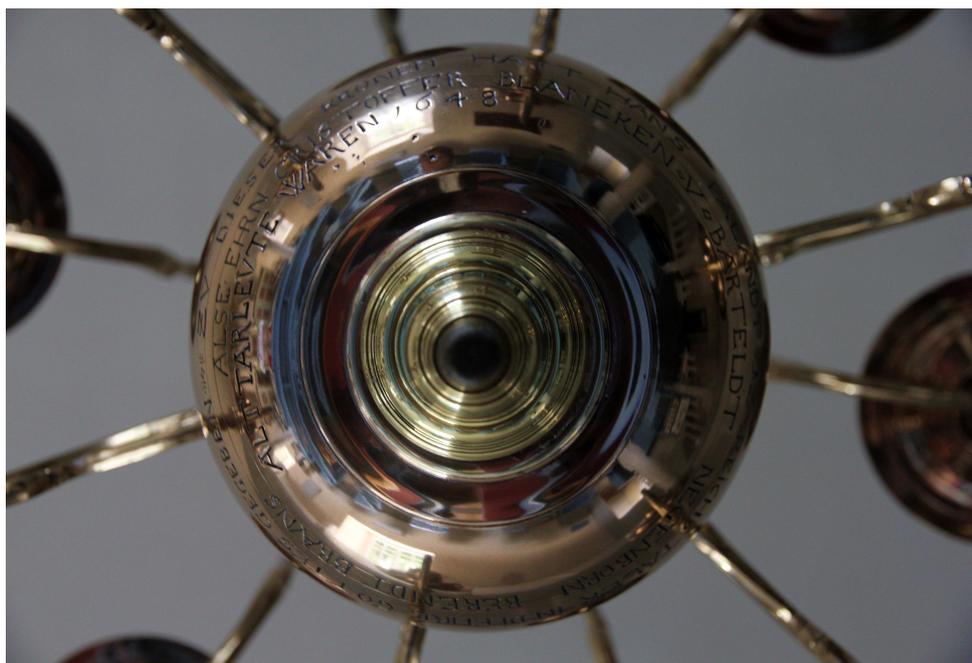
Bild 40: Kronleuchter von 1648 mit Inschrift

Hat eine Höhe von 0,83 m und einen Durchmesser von 0,93 m. Er besteht aus Messing und hat zwölf

Sförmig herabhängende gebogene sechskantige Arme mit Rankenschleifen über dem Mittelknoten in zwei Kränzen. Der Zwischenkranz mit geperlten Voluten ist teilweise beschädigt. Doppeladler; Kugel und darauf die Kapitale: „Zu dieser Kronen hatt Hans Palandt 12 Reichstaler in di Ehre Gottes gegeben also ehrn Christoffer Blaneken u(nd) Barteldt Negenborn Berndt Brauns Altarleute waren 1648“.

Ursprünglich waren Wachskerzen in den Haltern. Nach dezenten Umbauten erzeugen heute elektrische Leuchtkörper das Licht.

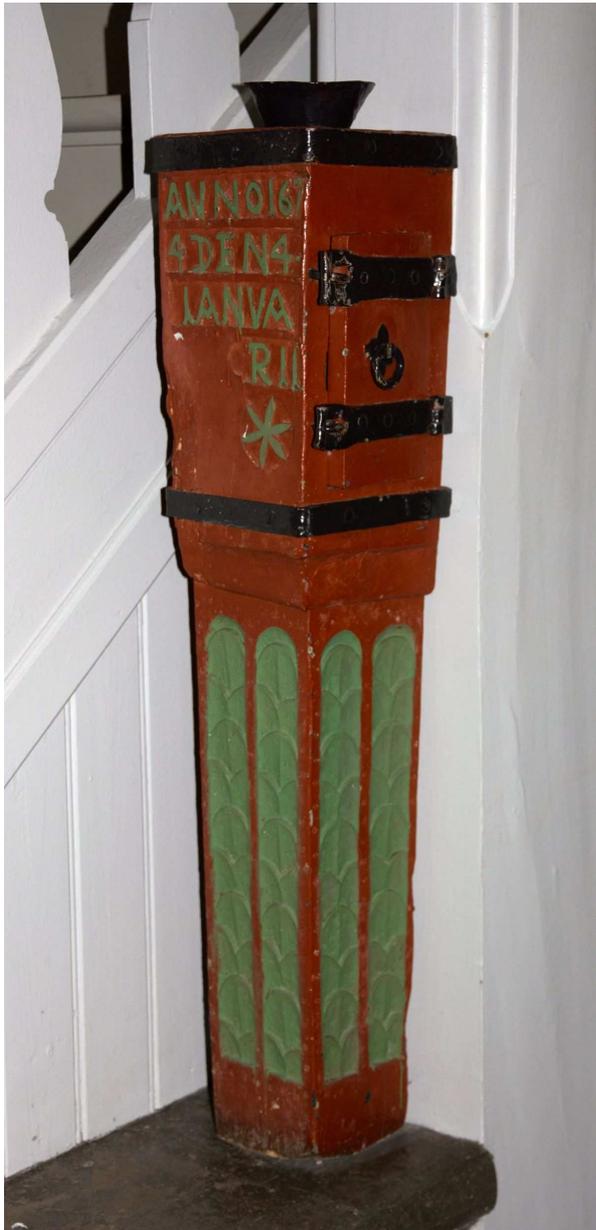
Bild 44: Opferstock am Treppenaufgang

Neben dem Aufgang zur Empore befindet sich ein wesentlich älterer Opferstock; in Rot und Grün lackiert und mit schmiedeeisernen Scharnieren versehen, trägt er die Inschrift

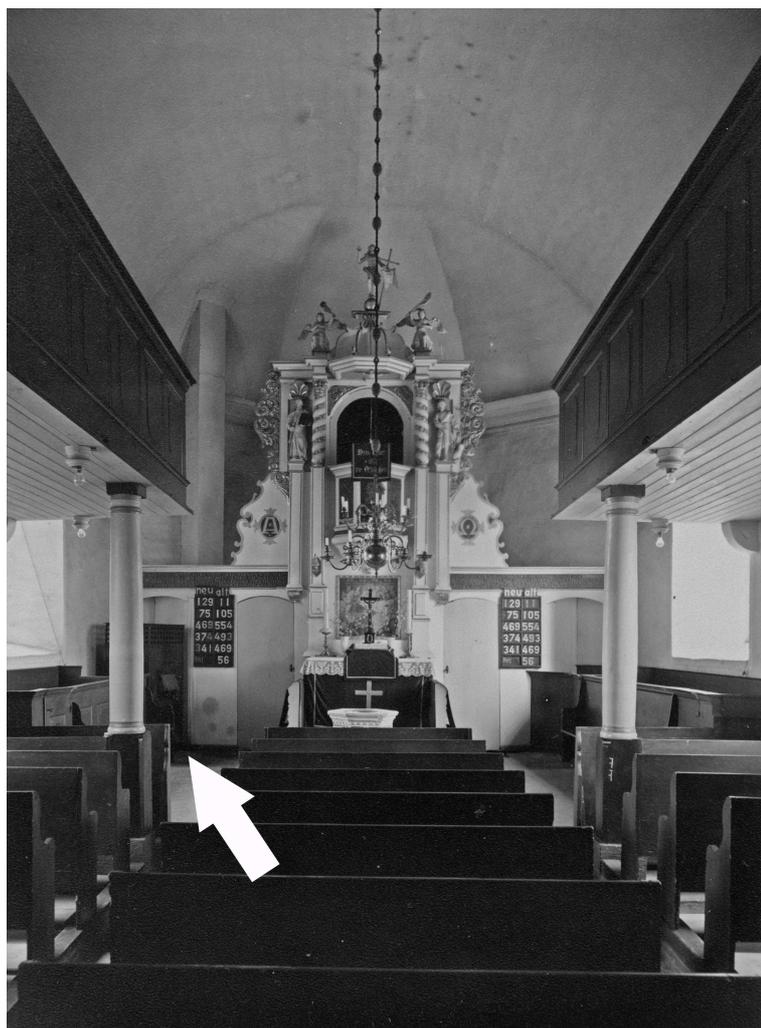
Im Jahre 1895 wurde ein Ofen der Fa. Oskar Winter, Hannover vor dem Altarstand eingebaut, wobei das Ofenrohr hinter der Scherwand in die Sakristei führte. Es handelte sich um das Modell Germane Nr. 100 und kostete 180 Mark.

Bild 46:
Innenansicht aus den
1950er Jahren, mit
Koks-Ofen links vor der
Scherwand (Pfeil)

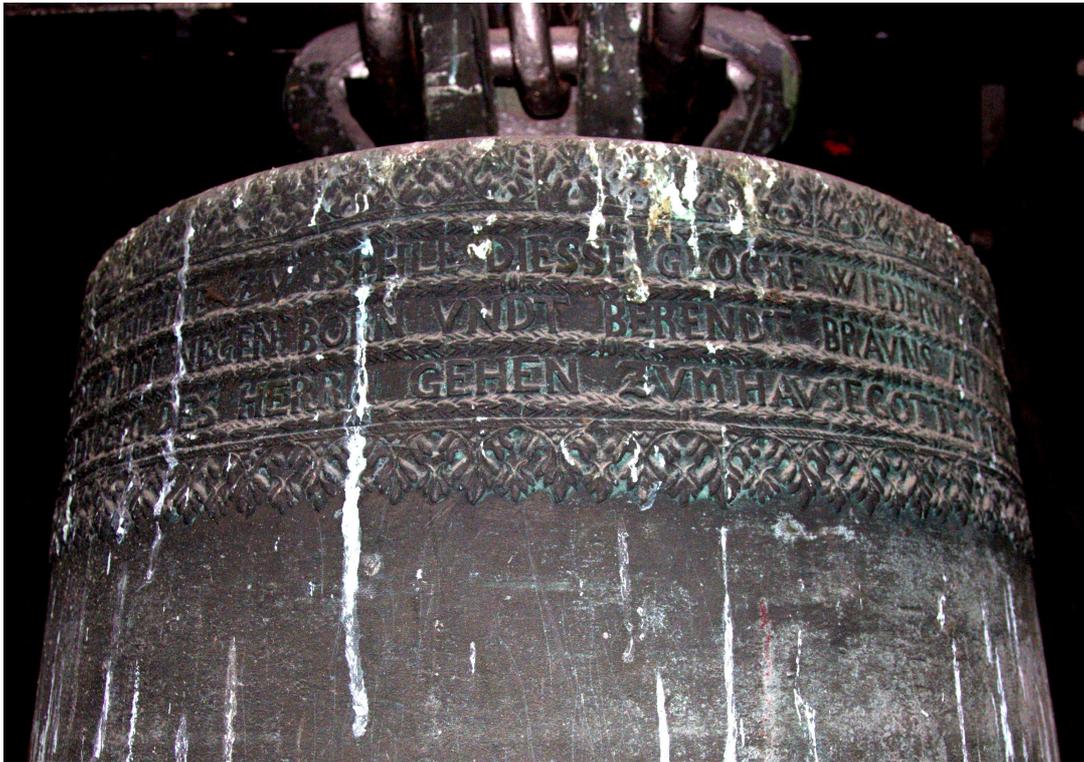
Bild 47: Umgegossene Glocke von 1649. Diese Glocke ist auch heute noch im Einsatz

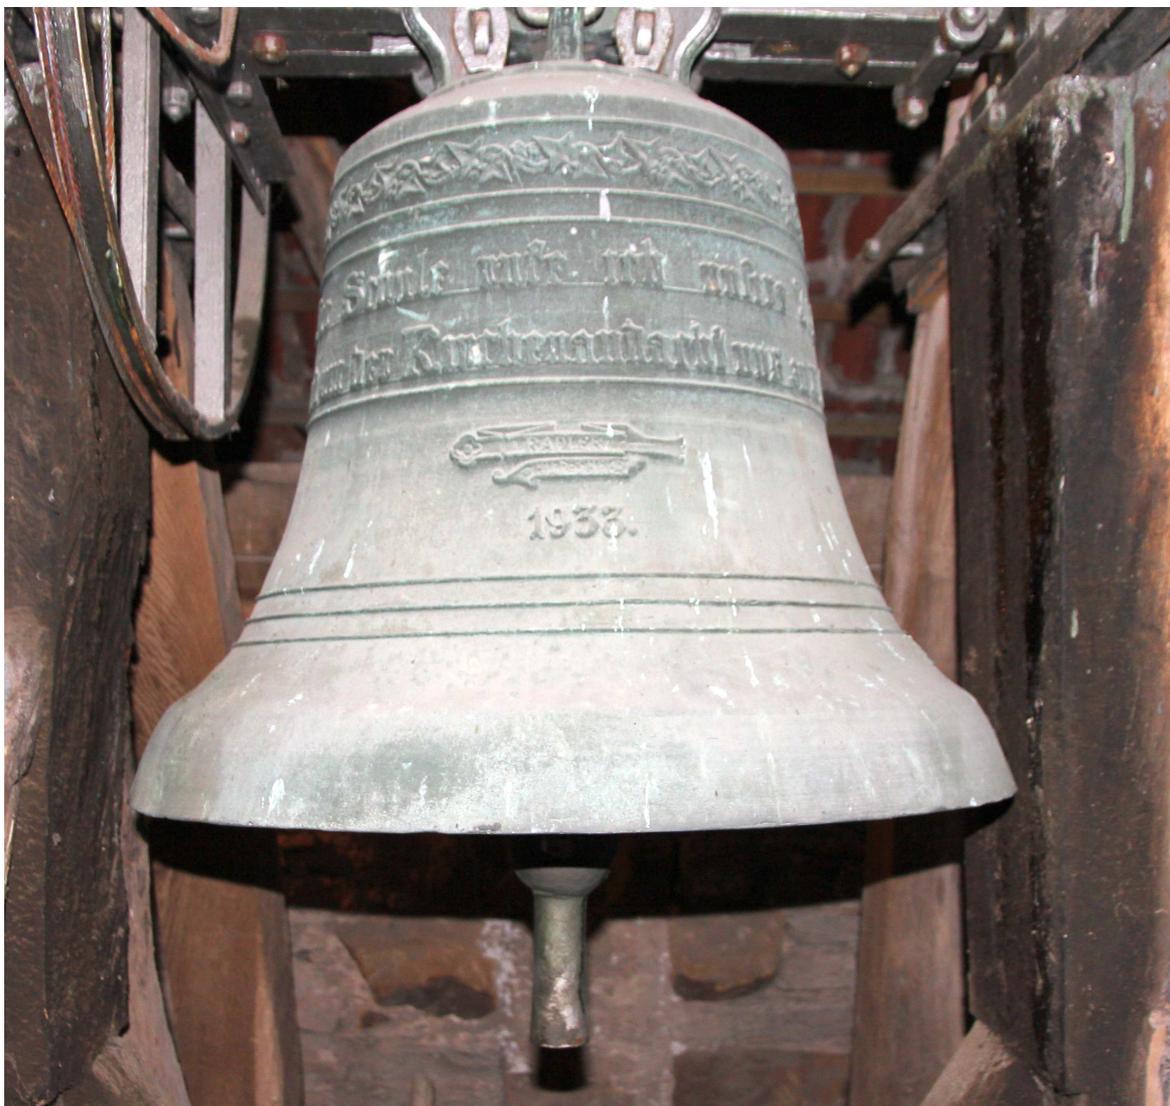
Bild 50: Glocke II von 1933

Am 30.12.1918 erhielten die Sehlder die Nachricht, dass ihre Glocken zerschlagen und eingeschmolzen worden sind. 1919 wurde ein Kostenvoranschlag über zwei neue Bronze-Glocken angefordert, die mit der vorhandenen einen harmonischen Dreiklang erzeugen sollten. Aber erst 1933 waren die Geldmittel zur Beschaffung der Glocken vorhanden. Die beiden neuen Bronze-Glocken wogen jeweils 22 Zentner.
