Energieverluste auf dem Dach wir sagen wo und wieviel!

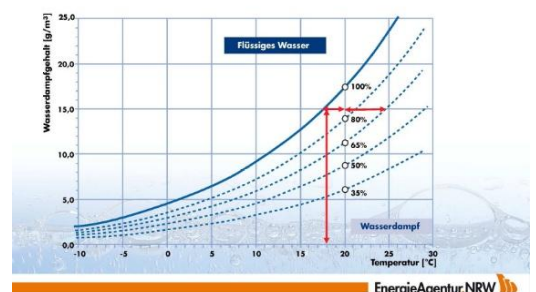
Taupunktcurve

Es ist davon auszugehen, wo verstärkt Wärmebrücken auftreten, können Taupunkte auf oder in den Dämmungen der Dächer auftreten. Ist eine optischer Schaden schon zu erkennen, sollten schnellstens Maßnahmen durchgeführt werden.
