Zweiter Sanierungsabschnitt an der Pfarrkirche beendet

Auf der Baustelle der Sanierung des historischen Dachtragwerks der neugotischen Pfarrkirche St. Patricius ist viel passiert.

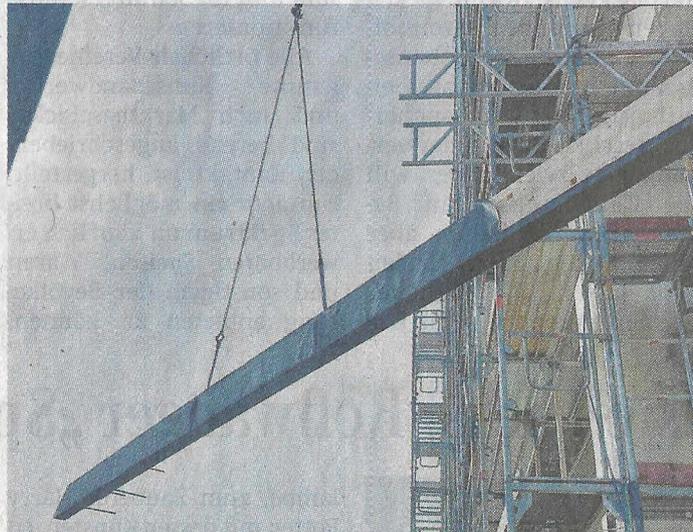
Der neue Zahnbalken wird eingebaut.

Bei der Restaurierung der 174 Jahre alten Bauhölzer, die allesamt aus den „Heiligen- und Pfarrwaldungen“ aus Heiligenzimmern stammen, wurde den Handwerkern der Zimmerei Josef Kessler aus Hirrlingen einmal mehr die Genauigkeit der Ausführung innerhalb der Dachtragwerkskonstruktion deutlich. Der Einbau der sanierten Balken gestaltete sich, wie bereits der Ausbau, als große

Herausforderung. Mitunter waren zwölf Meter lange Zahnbalken präzise in die schmale Schneise zwischen bestehendem Dachtragwerk und nördlichem Staffelgiebel einzufahren. Stück für Stück wurde die Bundachse wieder aufgebaut und alter Bestand mit neuen Reparaturhölzern präzise zusammengefügt.

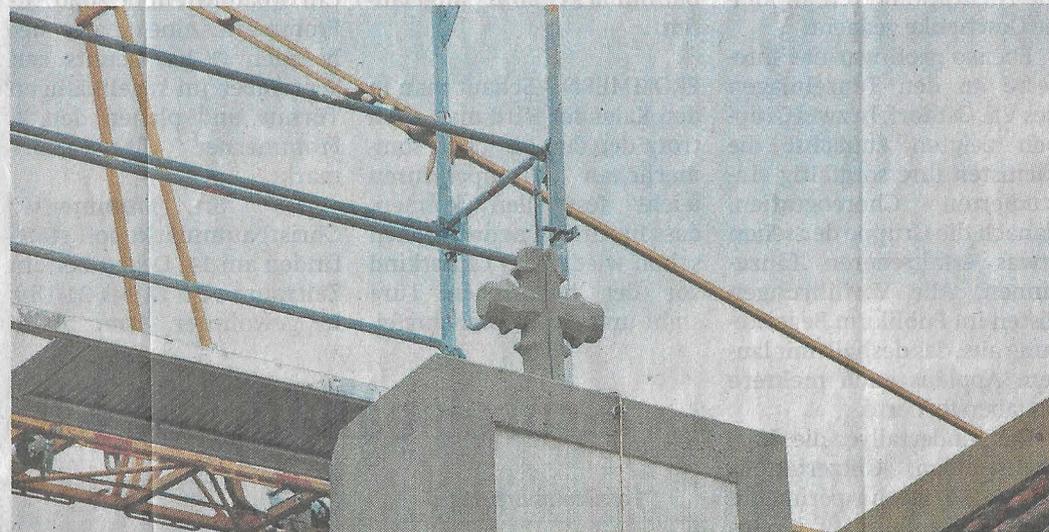
Auch das Sandsteinkreuz ist restauriert worden.
